8月9日に発生したPu-2 F-101における汚染検出について

平成29年9月26日
プルトニウム燃料技術開発センター
技術部 核物質管理課

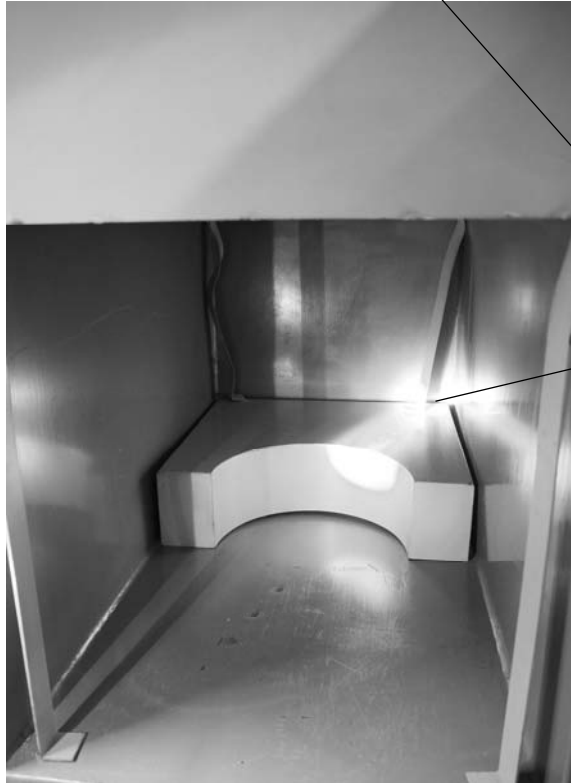
- 作業者の全身サーベイ及び鼻スマヤの結果、異常はなかった。
4. 汚染発生原因の推定
 - 貯蔵棚（T-009）で汚染が確認された貯蔵物を観察した結果、PVC バッグの底部に損傷が確認された。（写真1参照）
 - また、貯蔵棚（T-009）内部を確認したところ、仕切り板の脚の部分に、突起部が確認された。（写真2参照）

貯蔵物の収納作業で、突起部分に収納物を押し付けた。

写真2 PVC バッグが破損した貯蔵物が収納されていた貯蔵棚内部

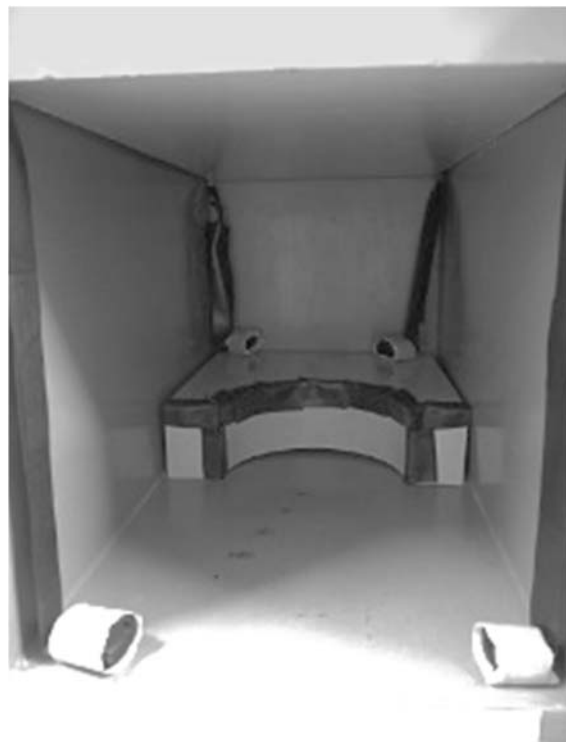
写真3 仕切り板の突起部の養生状況貯蔵棚内部

- 貯蔵物の貯蔵棚への収納時のPVC バッグ破損防止処置
 - ・仕切り板の突起部の養生（写真3参照）
 - C-121 から汚染を持ち出さないための処置
 - ・C-121 出口近傍にハンドフットクローズモニタを設置
 - ・室内に自主管理エリアを設け、自主管理エリアを出る際に、靴底に加えて手部のサーベイも実施することをマニュアルに追記
 - ・貯蔵棚から貯蔵物を取り出す際の汚染検査（ネルスマヤ）は、PVC バッグの折り目部まで入念に行うことを作業マニュアルに追記
 - ・サーベイメータの取扱い等の再教育

なお、仕切り板の突起部の養生の際に確認した貯蔵棚T-009の汚染は、除去するとともに、念のため目張りを実施し、当面使用禁止とした。

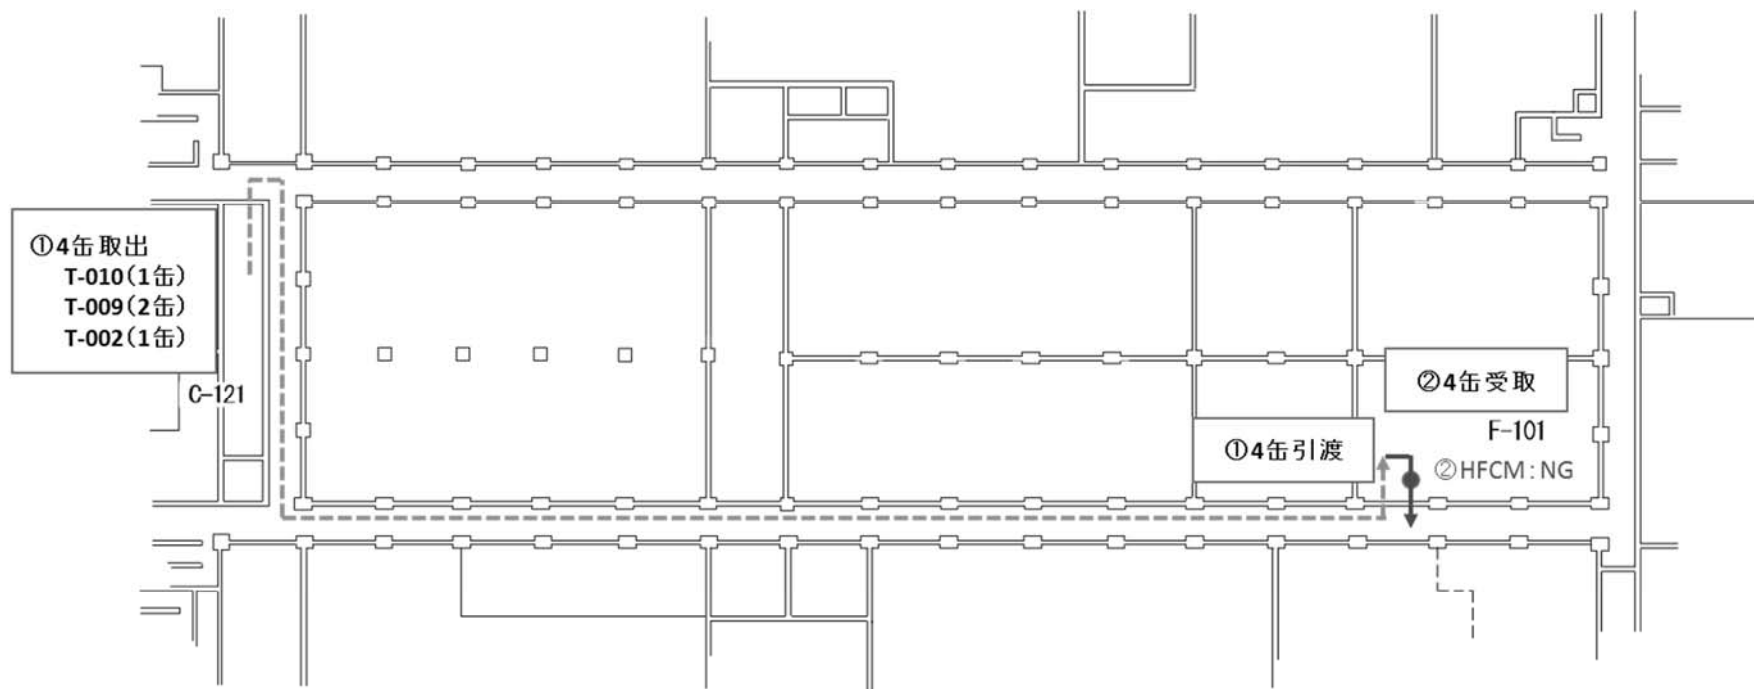
プルトニウム燃料第二開発室 1 階平面図(抜粋)

- ① C-121からPVCバッグ交換用貯蔵物(4缶)を取出し運搬車に収納、F-101に移動して、貯蔵物を引渡し
- ② PVCバッグ交換後の貯蔵物(4缶)を受取り運搬車に収納、F-101退室の際のHFCMで汚染確認

図1 8月9日に汚染を確認した作業員の移動経路(汚染検出時の行動)
