平成30年4月2日  
九州電力株式会社  
(10時現在)

玄海原子力発電所3号機  
脱気器空気抜き管からの微少な蒸気漏れ点検について

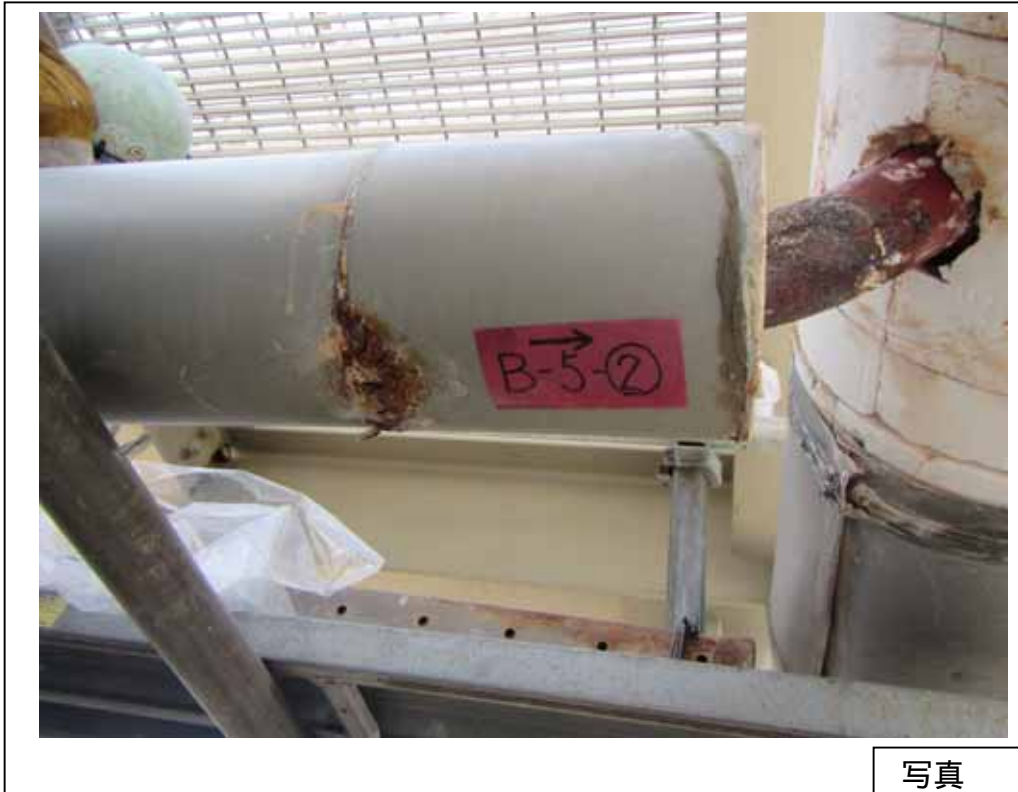
蒸気漏れ箇所付近【3 B脱気器の第5 空気抜き管】

当該管の外装板下面の一部に著しい錆が確認された。

当該管の外装板及び配管の状況から、外装板の隙間より雨水が浸入し、保温材が吸水して湿潤状態となったことにより外面腐食が引き起こされ、それが進展し貫通に至ったと考えられる。

貫通孔が確認された当該管 1 本、保温材及び外装板の取替えを実施する。

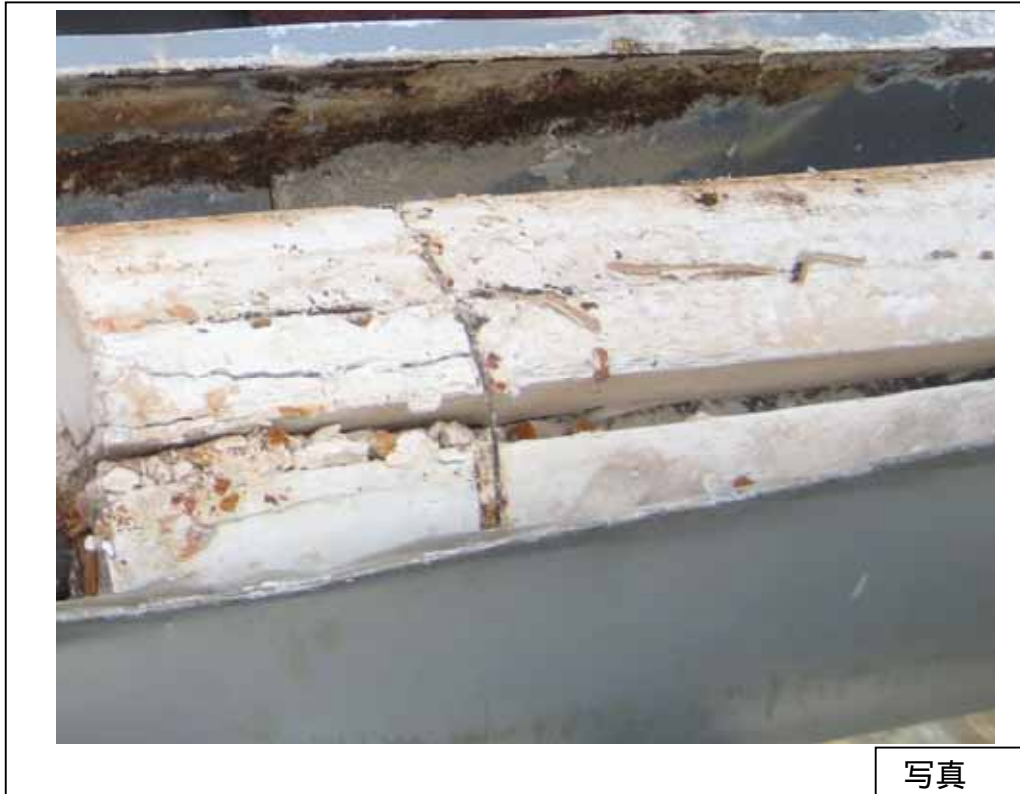
保温材外面の状況【3 B脱気器の第5 空気抜き管】

当該管の保温材（配管との接触部）に、変色や錆のような付着物が確認された。

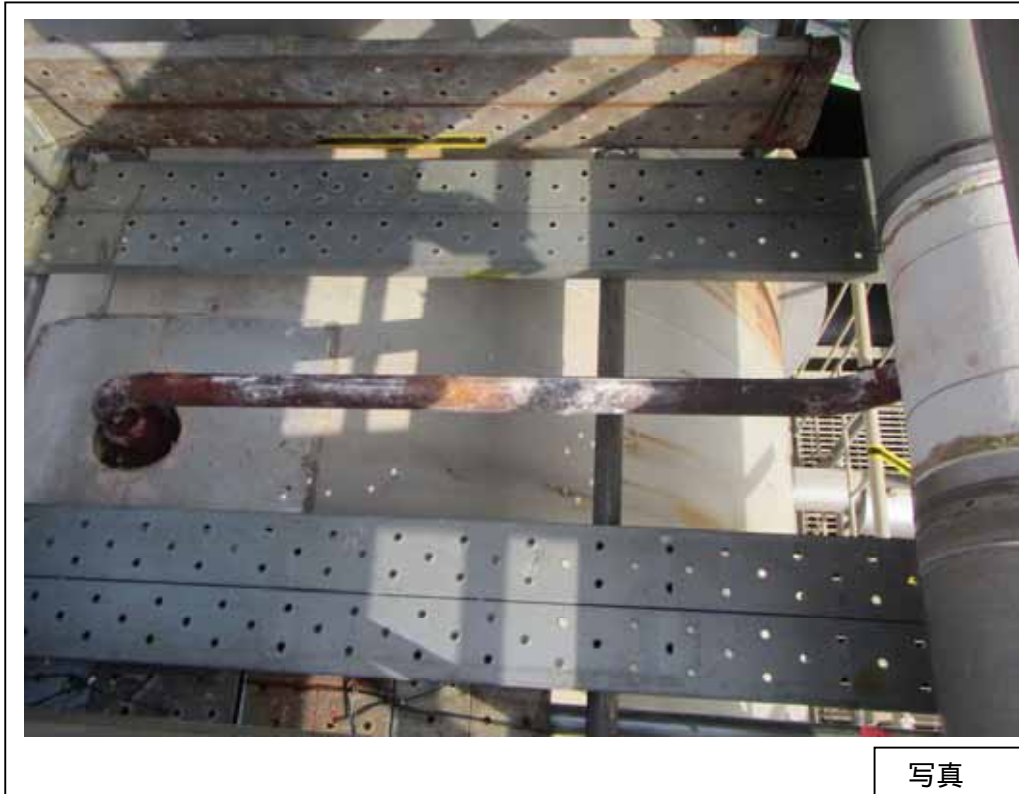
蒸気漏れ配管【3 B脱気器の第5 空気抜き管】

当該管の水平部分の一部に、明らかな凹みが確認された。また、上面の凹み部分の1箇所貫通孔（長さ13mm×幅6mm程度）が確認された。貫通孔近傍の配管は、外面から内面に向い段々に凹んでいた。

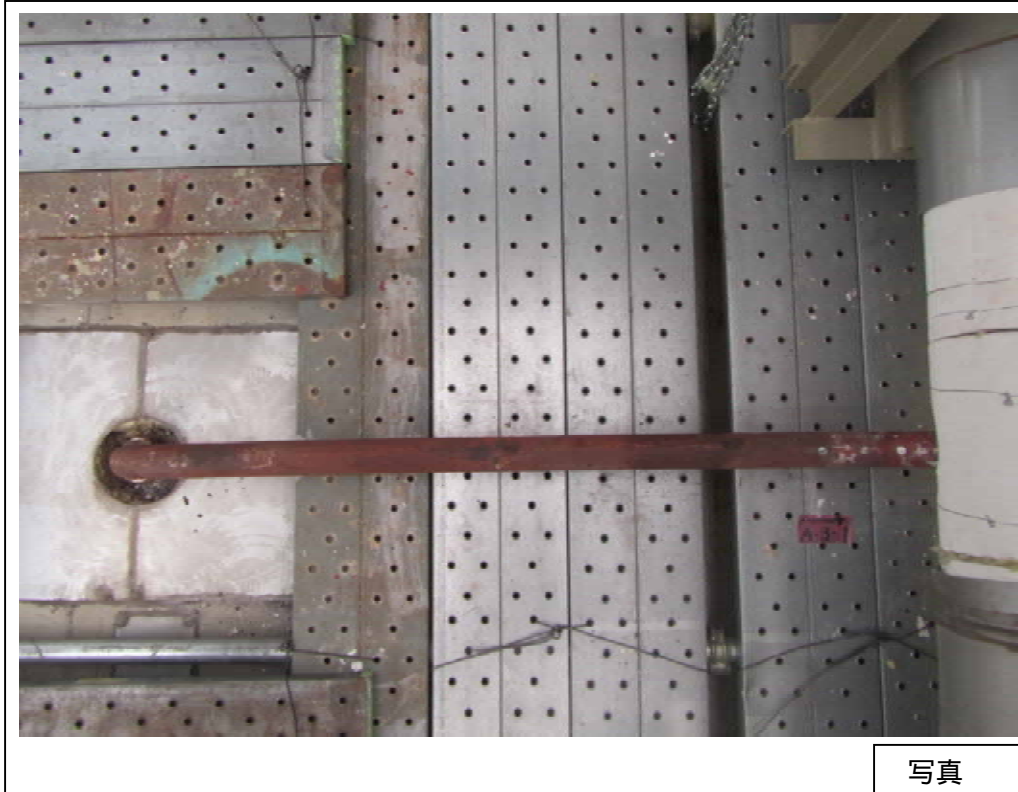
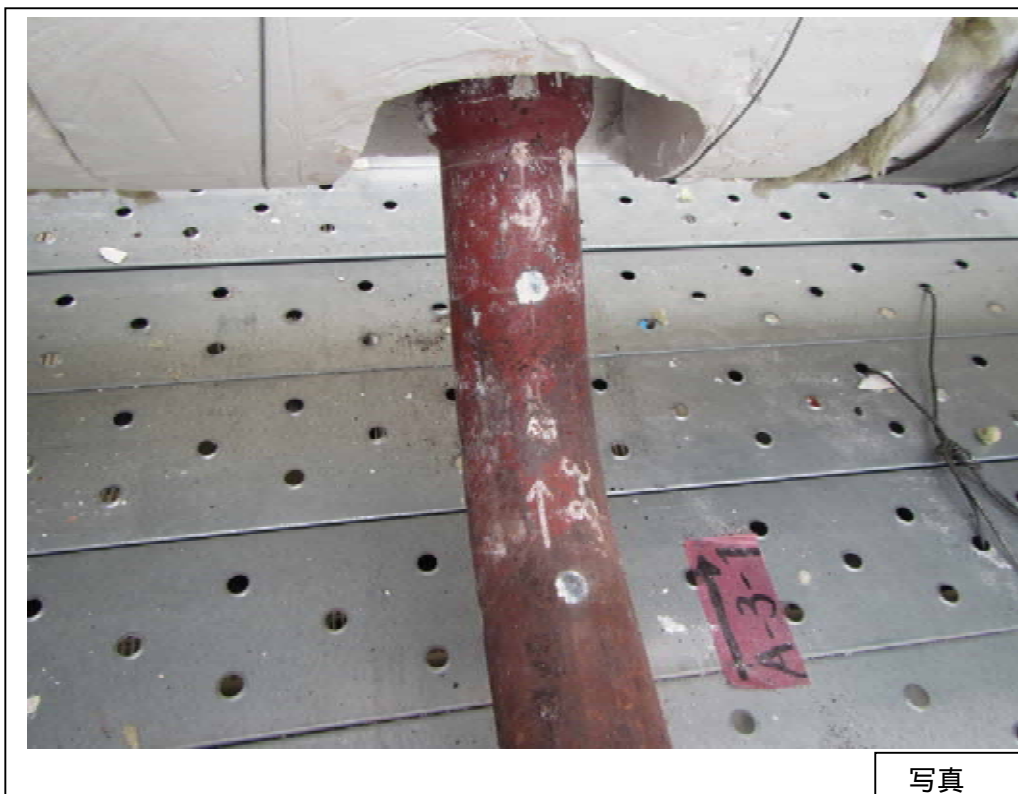
蒸気漏れ箇所以外【3 A脱気器の第3 空気抜き管】

当該管以外の空気抜き管については、明らかな凹みは確認されなかった。

さらに、当該管以外の空気抜き管 15 本についても、保温材及び外装板を新たなものへ取替えるとともに、念のためすべての空気抜き管の取替えを実施する。

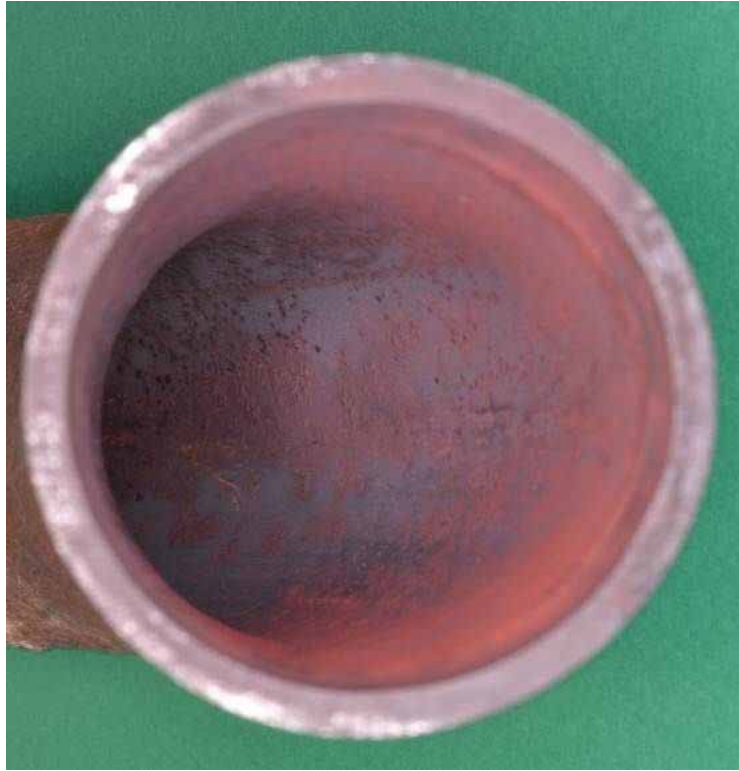
配管内面の状況【3 B脱気器の第5 空気抜き管】

当該管を取外し後、内部にファイバースコープを挿入し、管内面の調査をした結果、水平部分の上面に貫通孔を確認した。なお、外面点検で確認したような明らかな凹みは確認されなかった。
