## 伸縮継手内外の排気圧力について

## 排気経路の内部確認について

## 破損した伸縮継手の破片の回収について

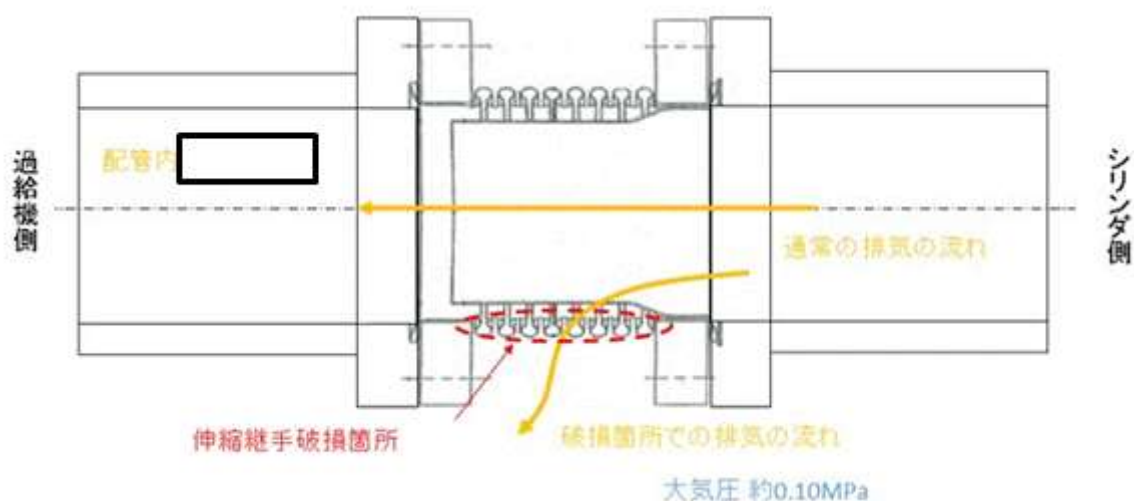
図 8-1 伸縮継手廻りの排気経路の概要

D/G 運転中の伸縮継手内側の排気圧力は            であるのに対し、伸縮継手外側は大気圧(約 0.1MPa)である。

このため、D/G 運転中に伸縮継手が破損した場合の排気の流れは、気圧差により伸縮継手内側から外側となる。

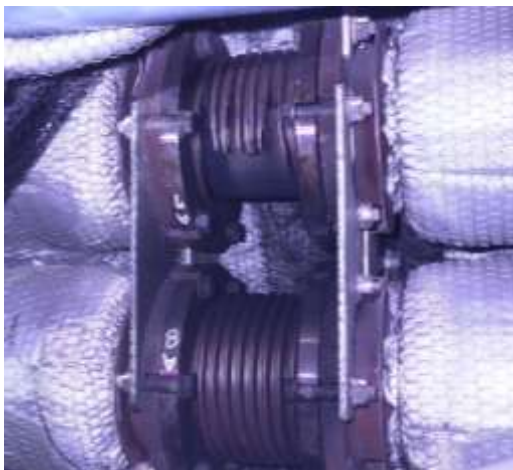
破損した伸縮継手

回収物重量測定と予備品(新品)重量測定の結果を表 10-1, 10-2 に示す。結果、回収した破片と破損した伸縮継手の重量の合計と、予備品(新品)の伸縮継手の重量は同程度であった。

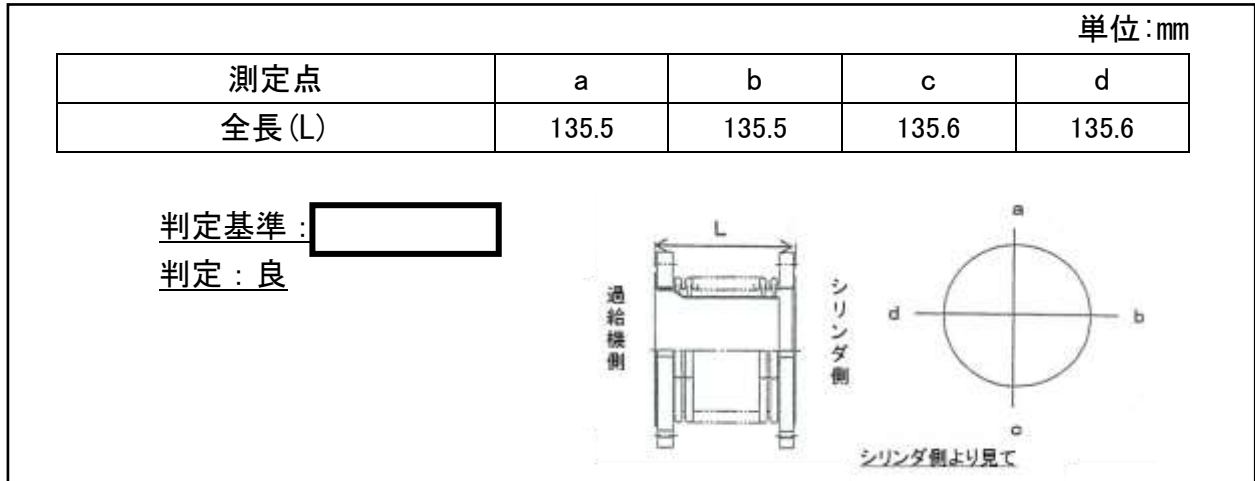
図 12-2 全長測定

各寸法測定の結果，各測定値は判定基準内であることを確認した。

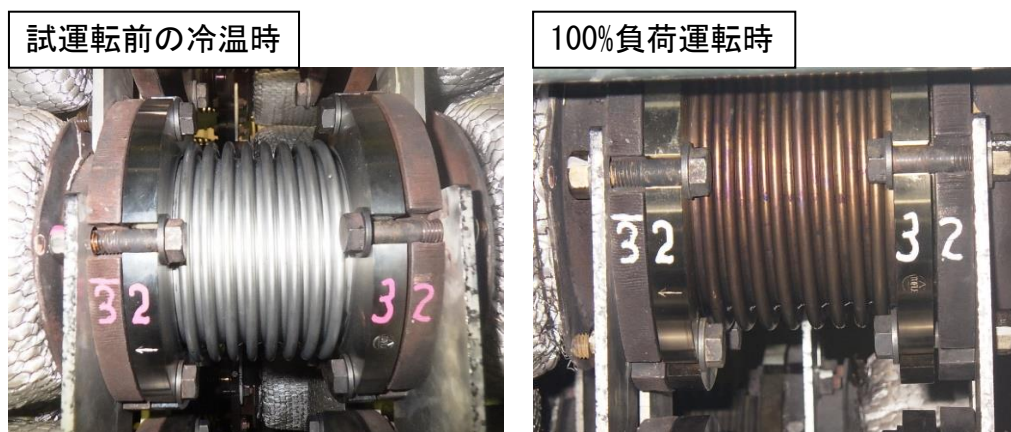
図 13-1 試運転前の冷温時及び 100%負荷運転時における伸縮継手外観

当該伸縮継手について写真による伸び量の確認を行った。試運転前の冷温時及び 100%負荷運転時における伸縮継手の外観を図 13-1 に示す。試運転前の冷温時における伸縮継手の長さは  である。100%負荷運転時は高温であり接近しての測定ができないため、写真から伸縮継手の長さを推定した結果  であった。このため、伸縮差を  と推定した。

またビデオ映像による振動状況を確認した。その結果、機関運転に伴う伸縮継手の振動は軽微であった。

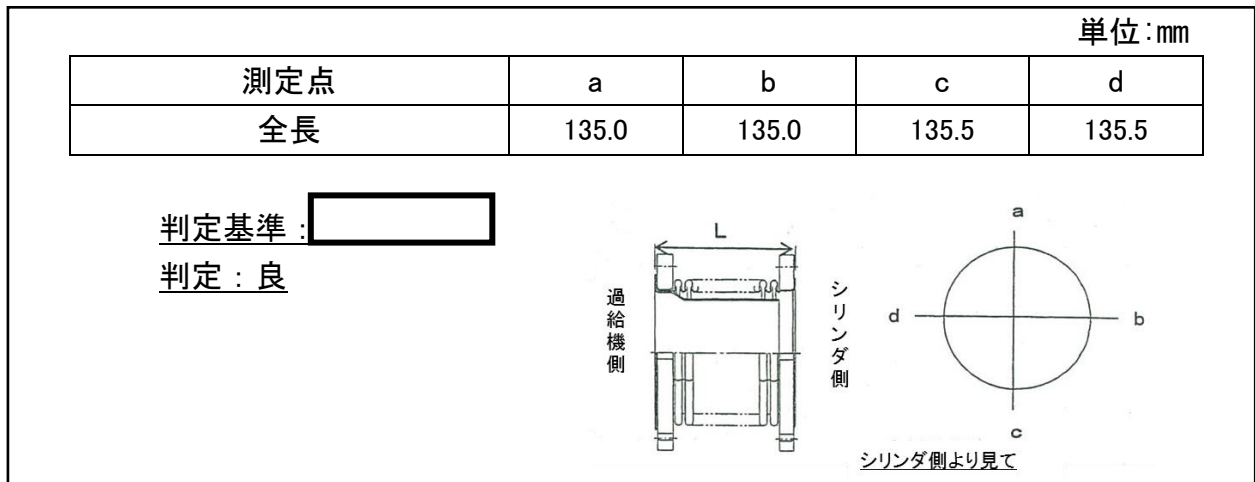
図 13-2 当該伸縮継手の全長測定

調査の結果、全て判定基準値以内であることを確認した。
