条線観察結果 ボーリングE-11.1SE[深度2.35m](下盤側②)

(2)-4 S-5の条線観察結果

(2)-5 S-7の条線観察結果

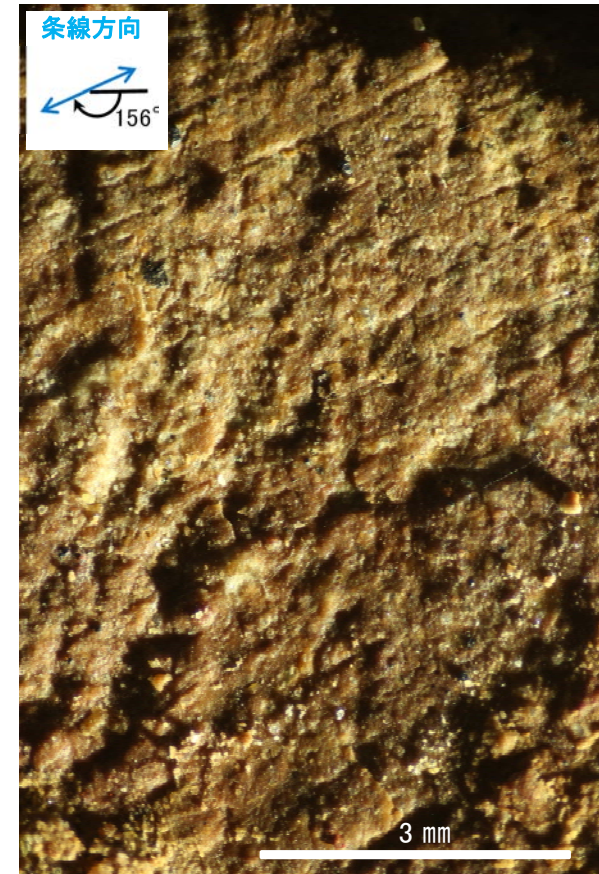
詳細観察写真

・条線のレイクは 156° R, 変位センスは不明

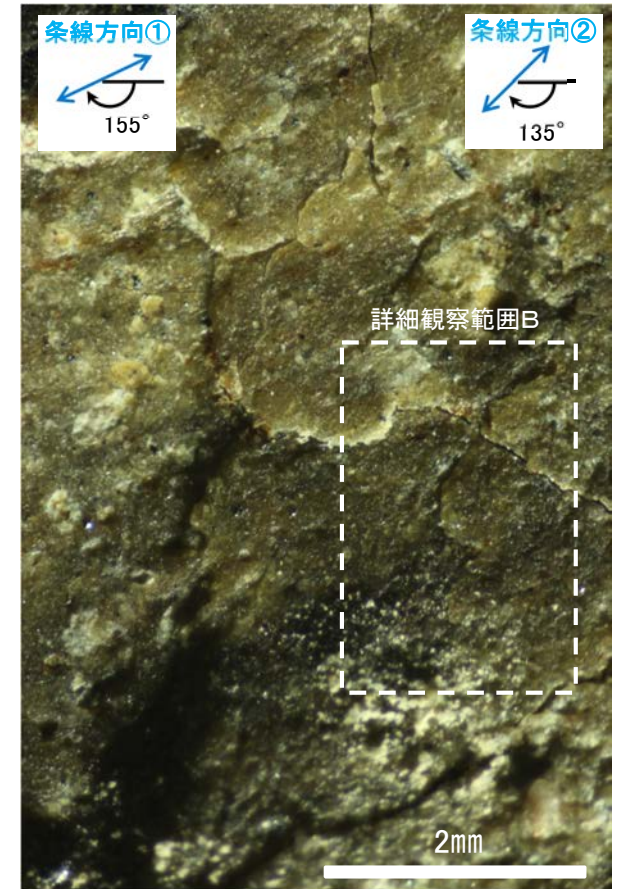
詳細観察写真A

- ・条線①のレイクは25° R (下盤側換算), 変位センスは不明
- ・条線②のレイクは45° R (下盤側換算), 変位センスは左横ずれ正断層センス

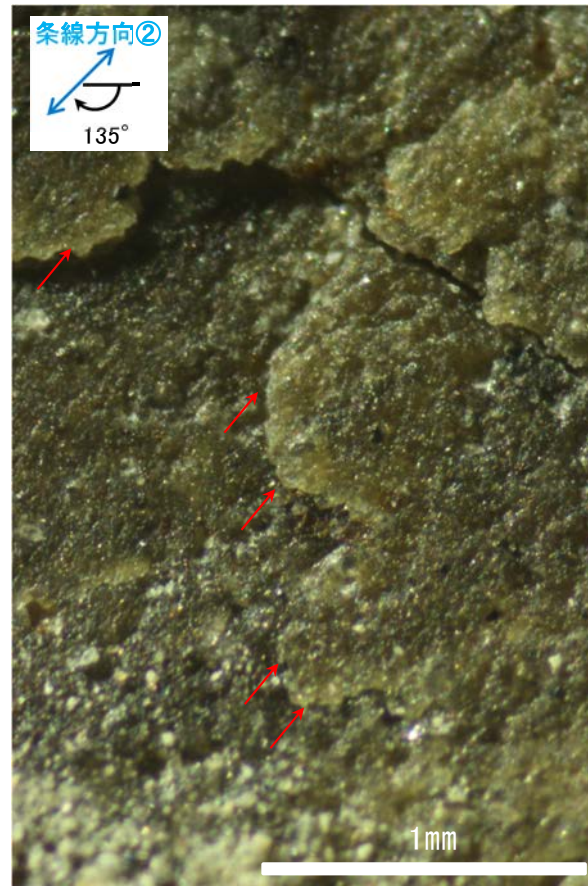
詳細観察写真B

条線方向及びリーデルせん断から、正断層センスを示す。

・条線②のレイクは45° R (下盤側換算), 変位センスは左横ずれ正断層センス

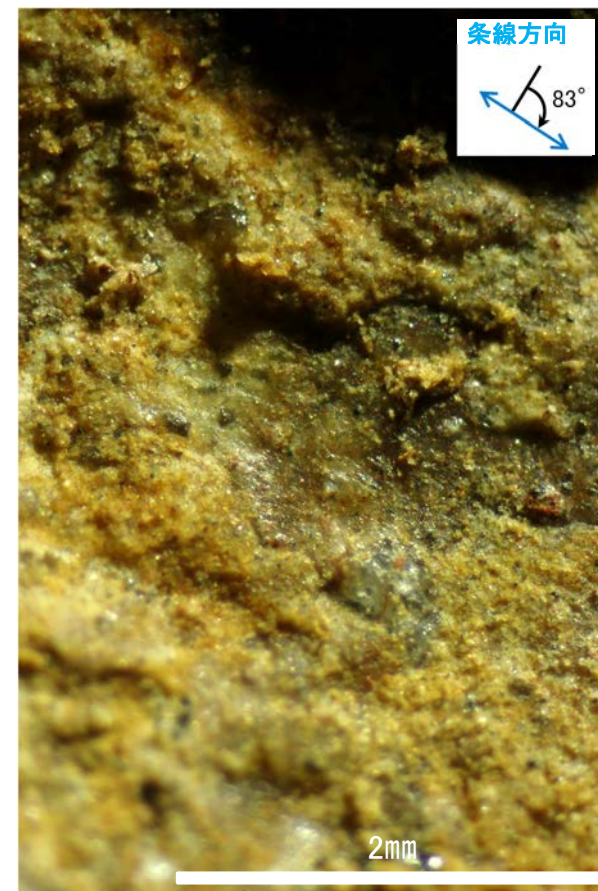
詳細観察写真A

・条線のレイクは97° R (下盤側換算), 変位センスは不明

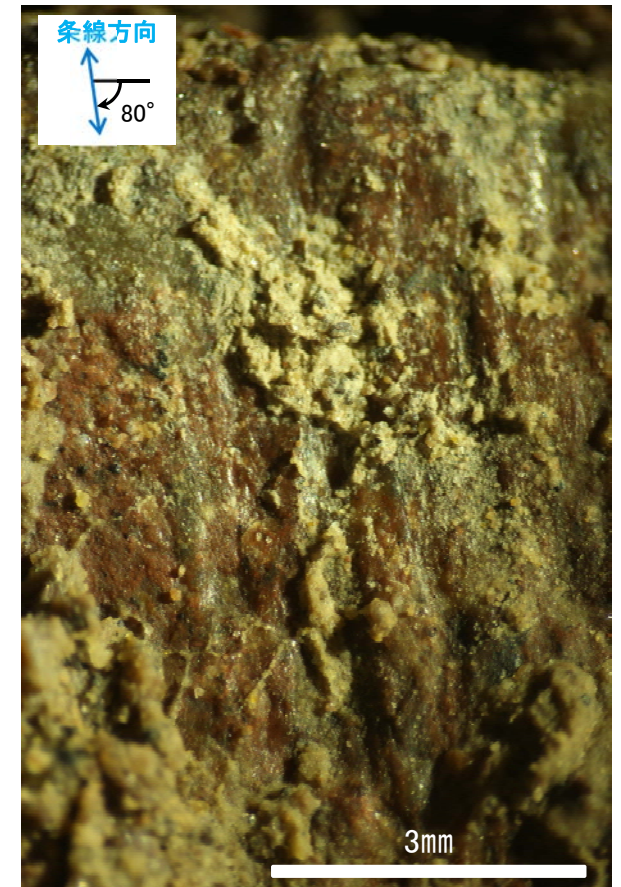
詳細観察写真

・条線のレイクは80° R, 変位センスは不明

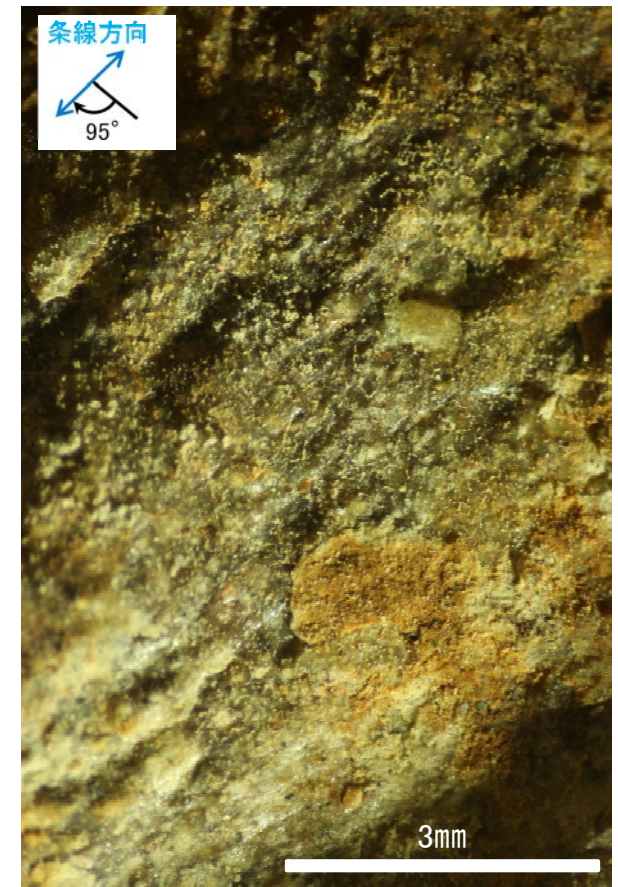
詳細観察写真

・条線のレイクは95° R, 変位センスは不明

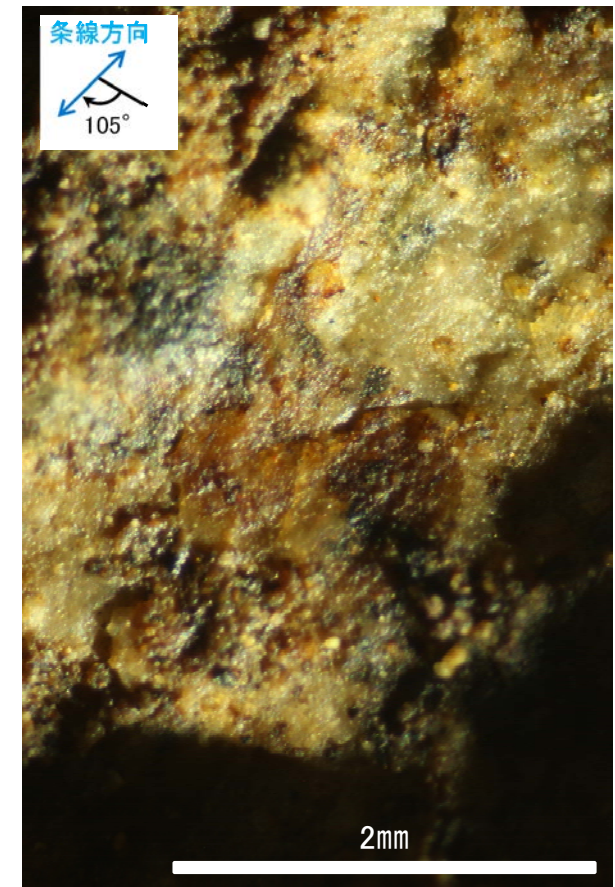
詳細観察写真

・条線のレイクは75° R(下盤側換算), 変位センスは不明

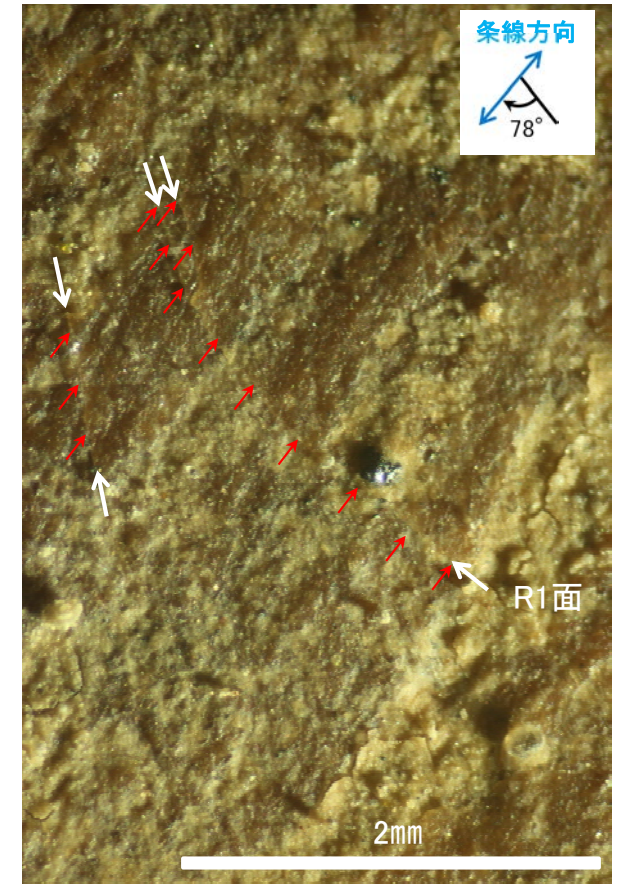
詳細観察写真

・条線のレイクは78° R, 変位センスは右横ずれ逆断層センス
