## 2. 3 橫断断層(TF系)

## 2. 敷地の断層 2.3 横断断層(TF系)

## 2.3.2 TF-2断層【確認位置、性状及び連続性】

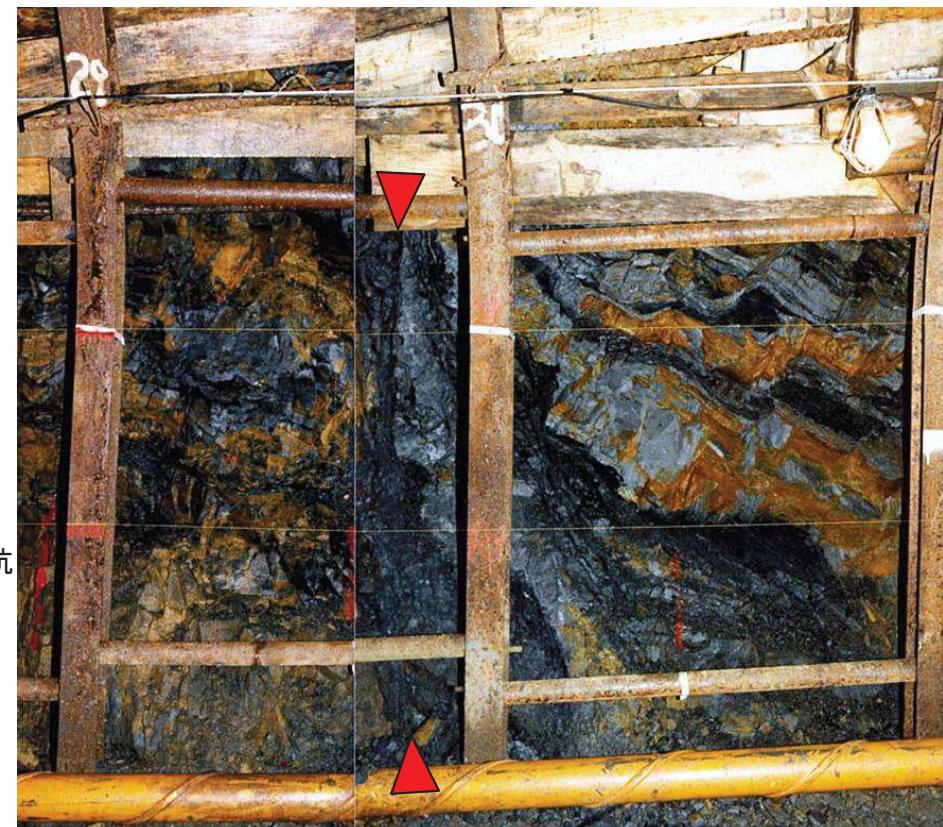
TF-2断層 2号炉試掘坑B坑北西壁写真

➤ 2号炉試掘坑内の露頭において、TF-2断層を確認。

- ✓ 幅40cm以下の破碎部がみられる。
- ✓ 断層の下盤側(北東側)に、南西側上がりの動きを示す地層の変形がみられる。

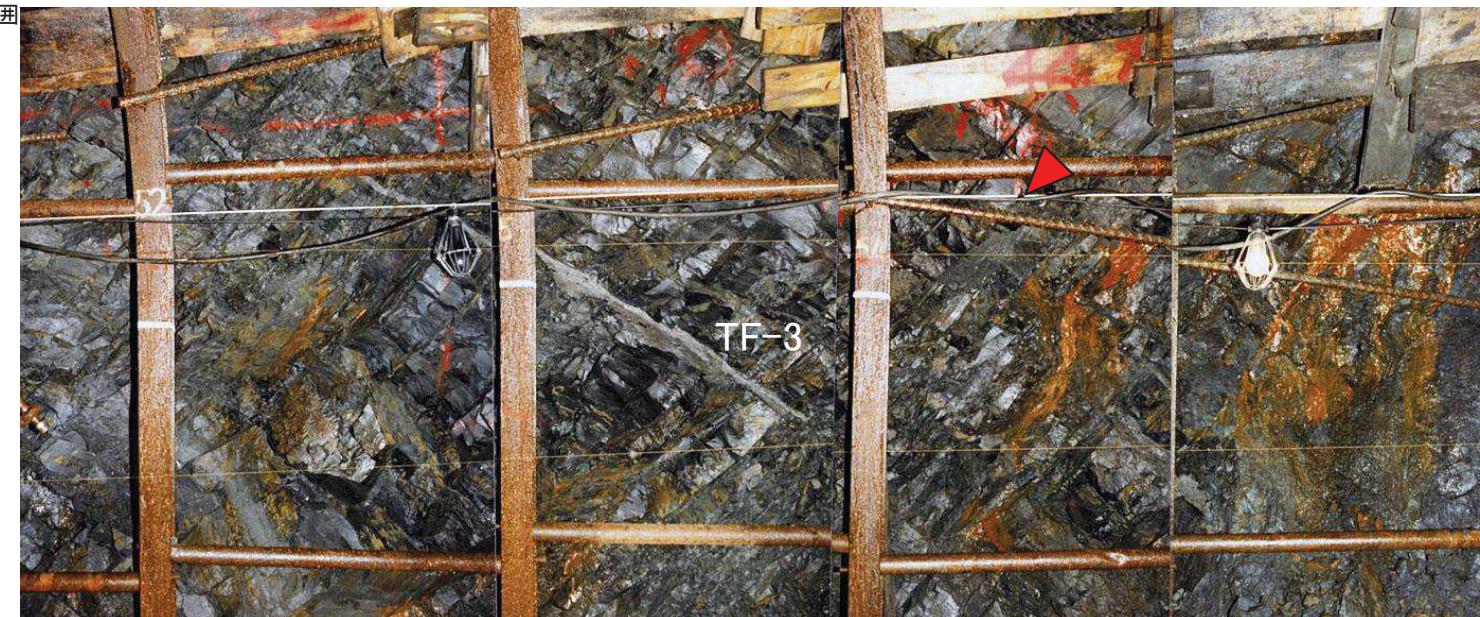
TF-3断層 2号炉試掘坑B坑北西壁写真

- 2号炉試掘坑内の露頭において、TF-3断層を確認。  
 ✓ 幅1~1.5cmの破碎部がみられる。  
 ✓ 上盤側(南西側)下がりの正断層センスの落差数10cm程度のずれがみられる。

断層名	断層のタイプ	センス	走向／傾斜	最大破碎幅(cm)	性状
TF-3	横断断層	南西側下がり (正断層)	N38° ~50° W / 50° SW~90°	80	角礫・砂・粘土を含む。 レンズ状で鏡肌を有する小岩片含む。

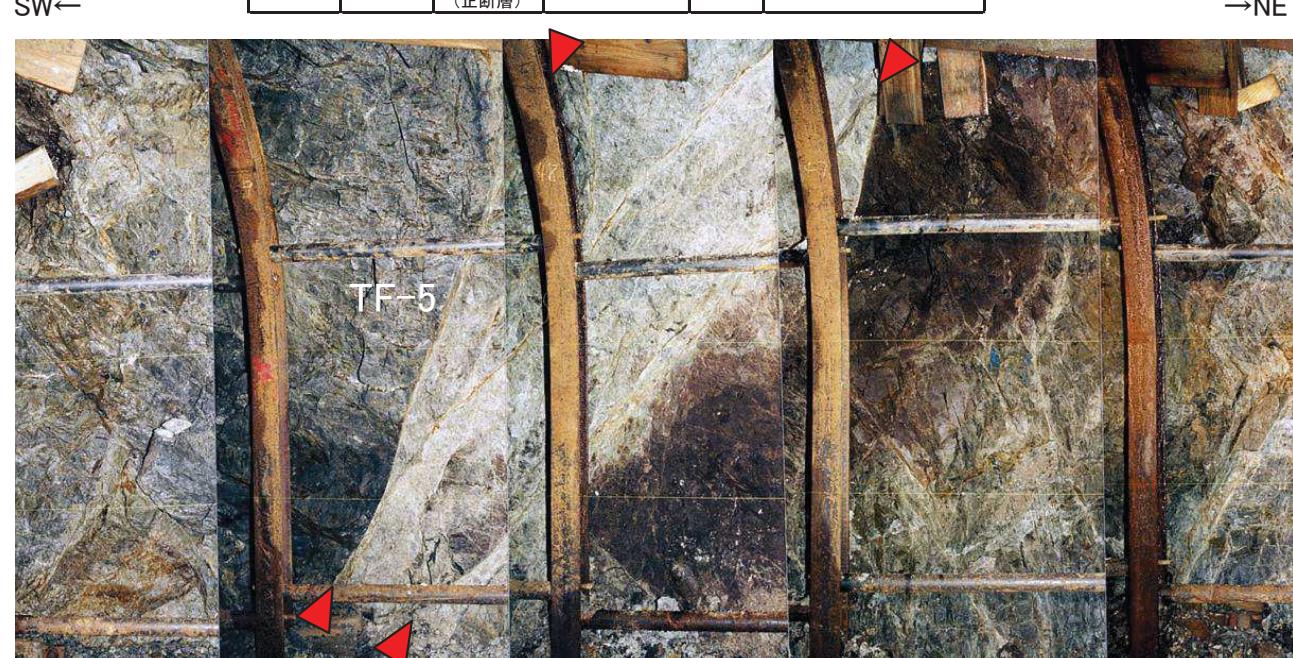
TF-5断層 3号炉試掘坑2号坑北西壁写真

- 3号炉試掘坑内の露頭において、TF-5断層を確認。  
 ✓ 破碎部は、破碎幅の変化に富み、角礫状～固結状部の影響ゾーンを含めて最大で幅約1～1.5mだが、下方へ急激に幅を減じている。

断層名	断層のタイプ	センス	走向／傾斜	最大破碎幅(cm)	性状
TF-5	横断断層	南西側下がり (正断層)	N30°～36° W / 50°～82° SW	150	角礫・砂・粘土を含む。

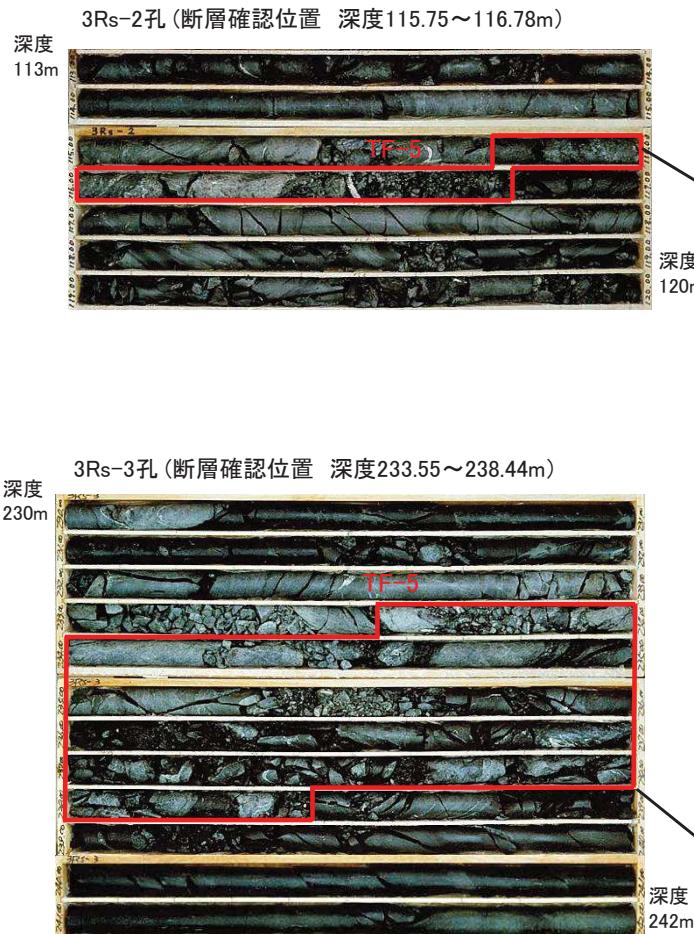
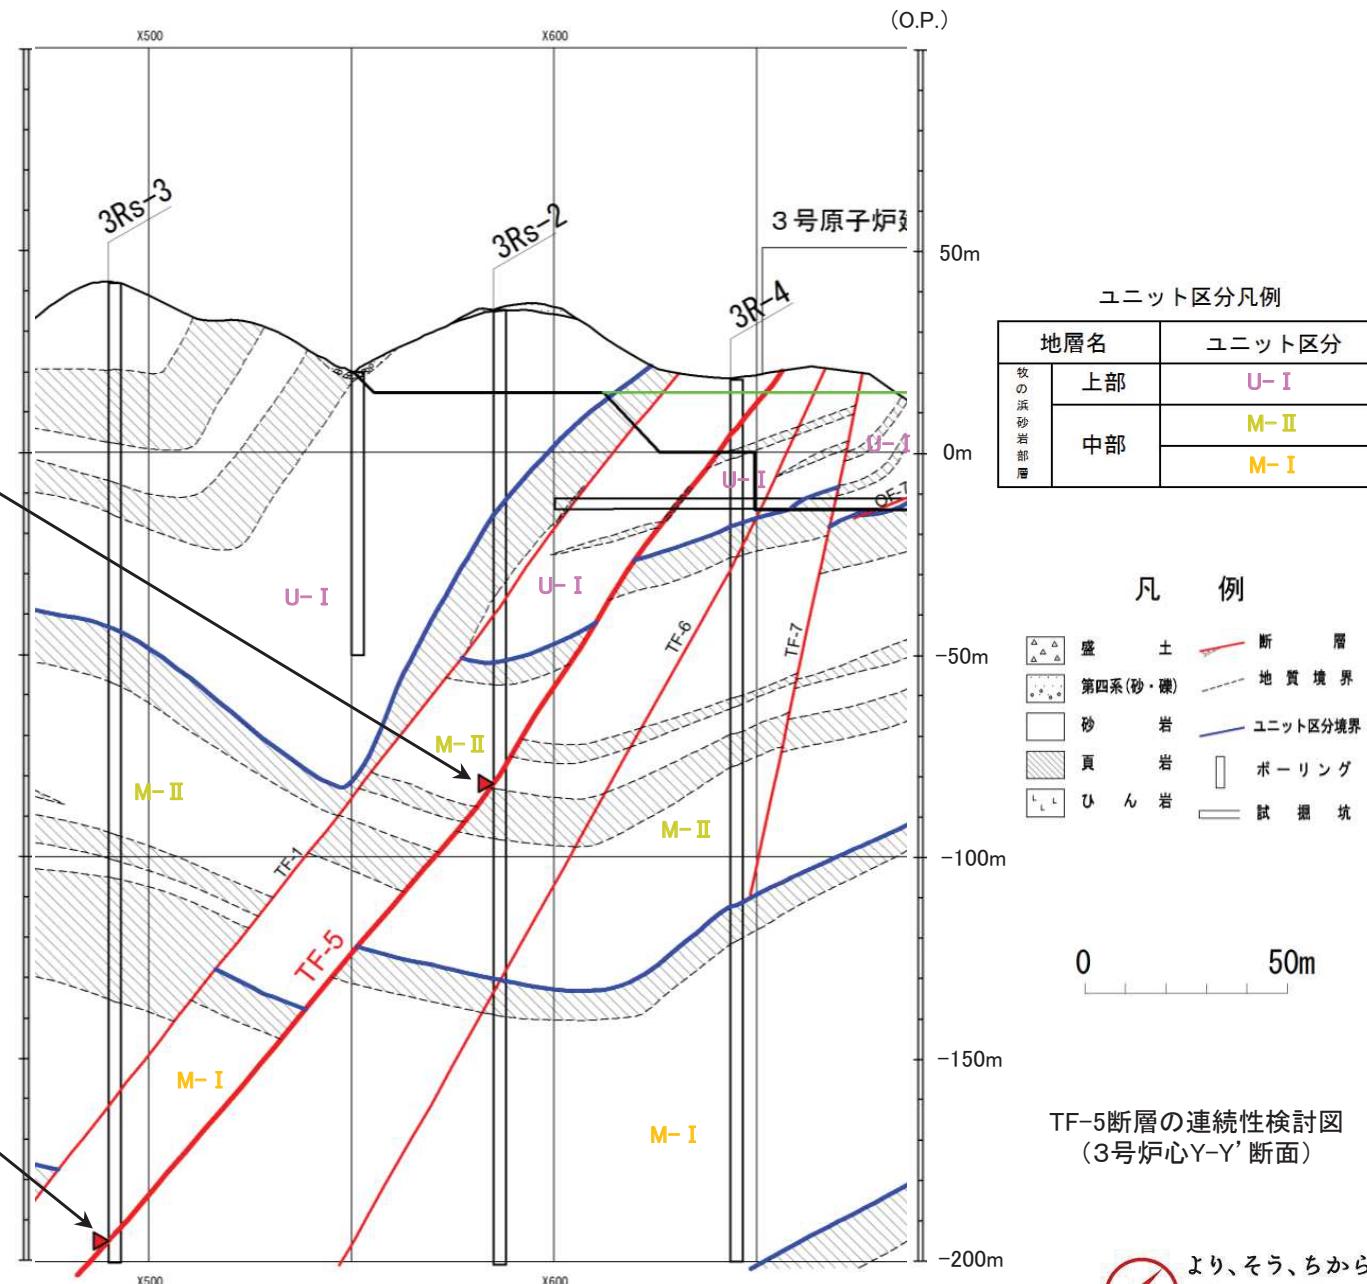
- 深部方向には、O.P.-200m以深まで連続する可能性が否定できない。
- ✓ 深部方向の延長想定位置付近で、3Rs-2孔と3Rs-3孔にTF-5断層に対応する破碎帯を確認。

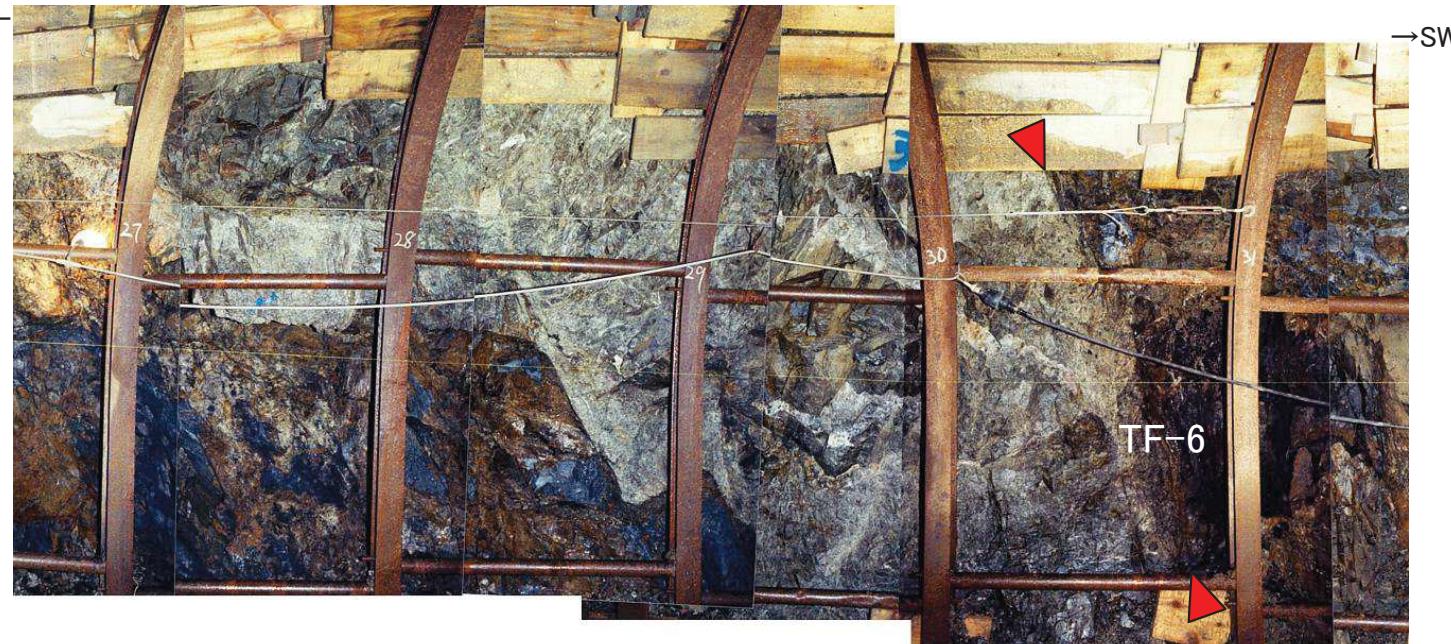
TF-6断層 3号炉試掘坑2号坑南東壁写真

- 3号炉試掘坑内の露頭において、TF-6断層を確認。
- ✓ 幅5~20cmの破碎部がみられる。
- ✓ 破碎部は主に角礫状破碎部の固結状部からなる。
- ✓ 断層面は不規則な形状を示し、全体に分岐してネットワーク状の分布を示す。

断層名	断層のタイプ	センス	走向／傾斜	最大破碎幅(cm)	性状
TF-6	横断断層	南西側下がり (正断層)	N $25^{\circ}$ ~ $41^{\circ}$ W / 61° ~ 83° SW	20	砂を含む。 角礫状破碎部の固結状。

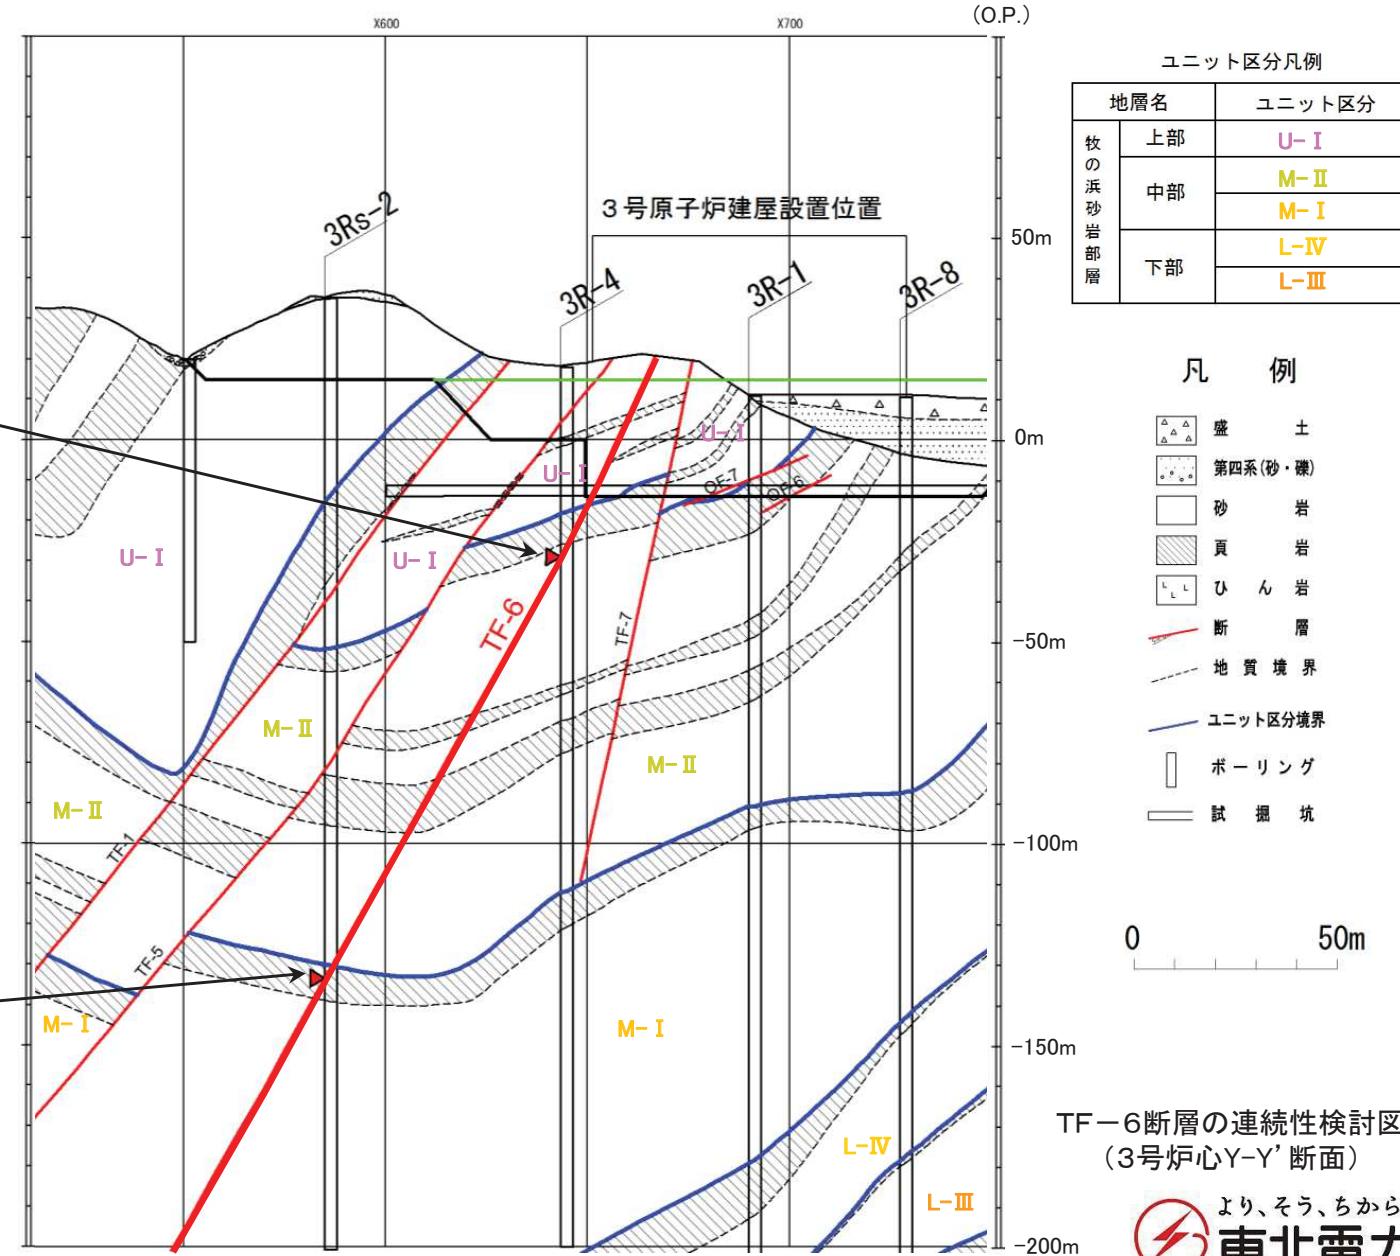
✓ 深部方向の想定延長位置のボーリングコア(3R-4孔と3Rs-2孔)に、TF-6断層に対応する可能性がある破碎部が存在することを確認。

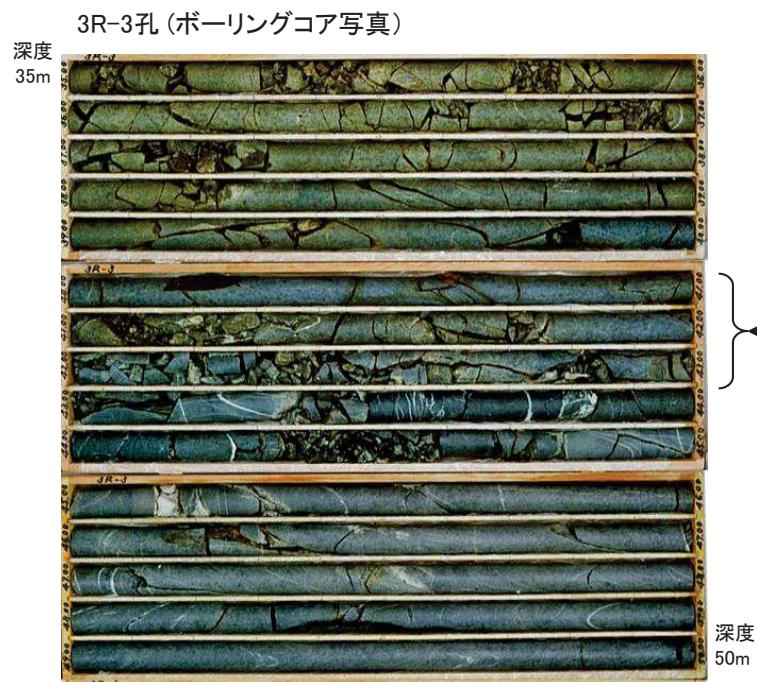
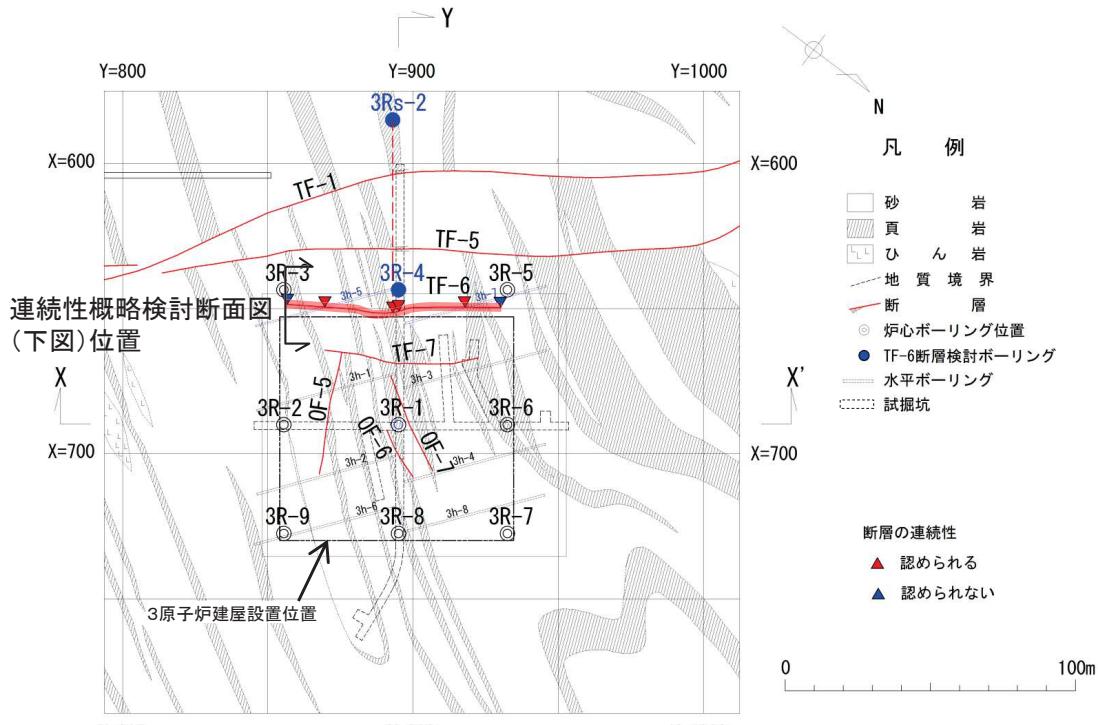
- 3R-3孔の想定延長位置付近(深度41m付近)にはTF-6断層に対応する断層破碎部は認められない。

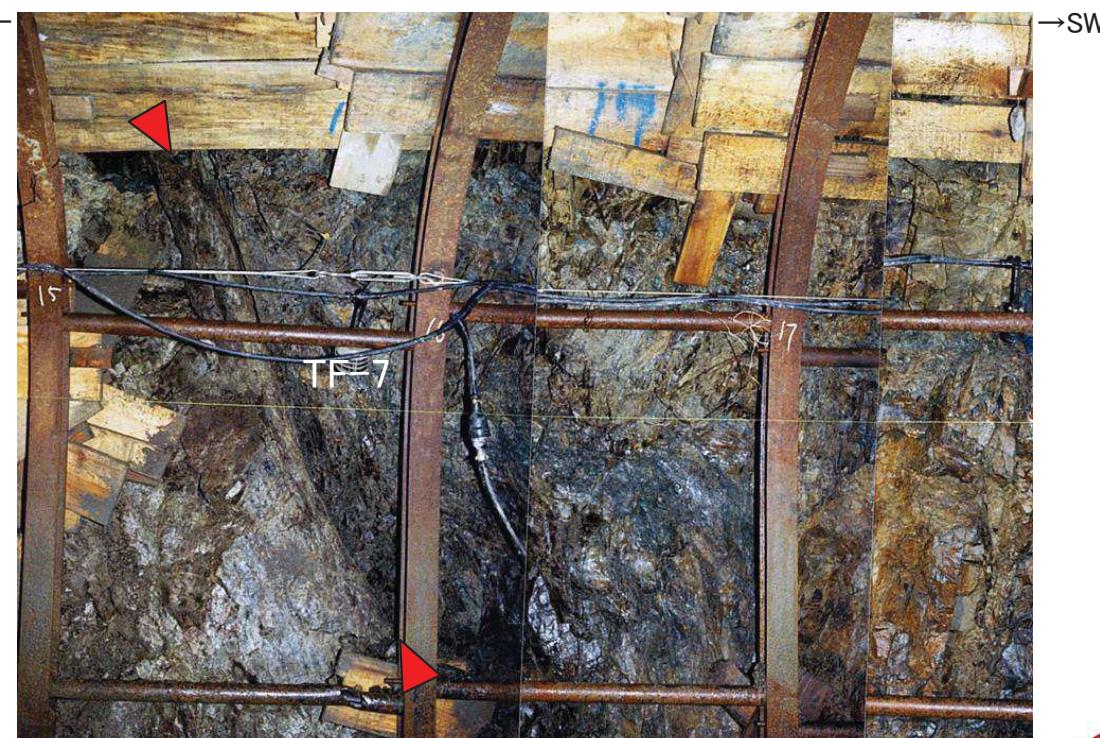
TF-7断層 3号炉試掘坑2号坑南東壁写真

- 3号炉試掘坑内の露頭において、TF-7断層を確認。  
 ✓ 幅最大10cmの破碎部がみられる。

断層名	断層のタイプ	センス	走向／傾斜	最大破碎幅(cm)	性状
TF-7	横断断層	南西側上がり (逆断層)	N29° ~36° W 75° ~79° SW	10	角礫・砂・粘土を含む。

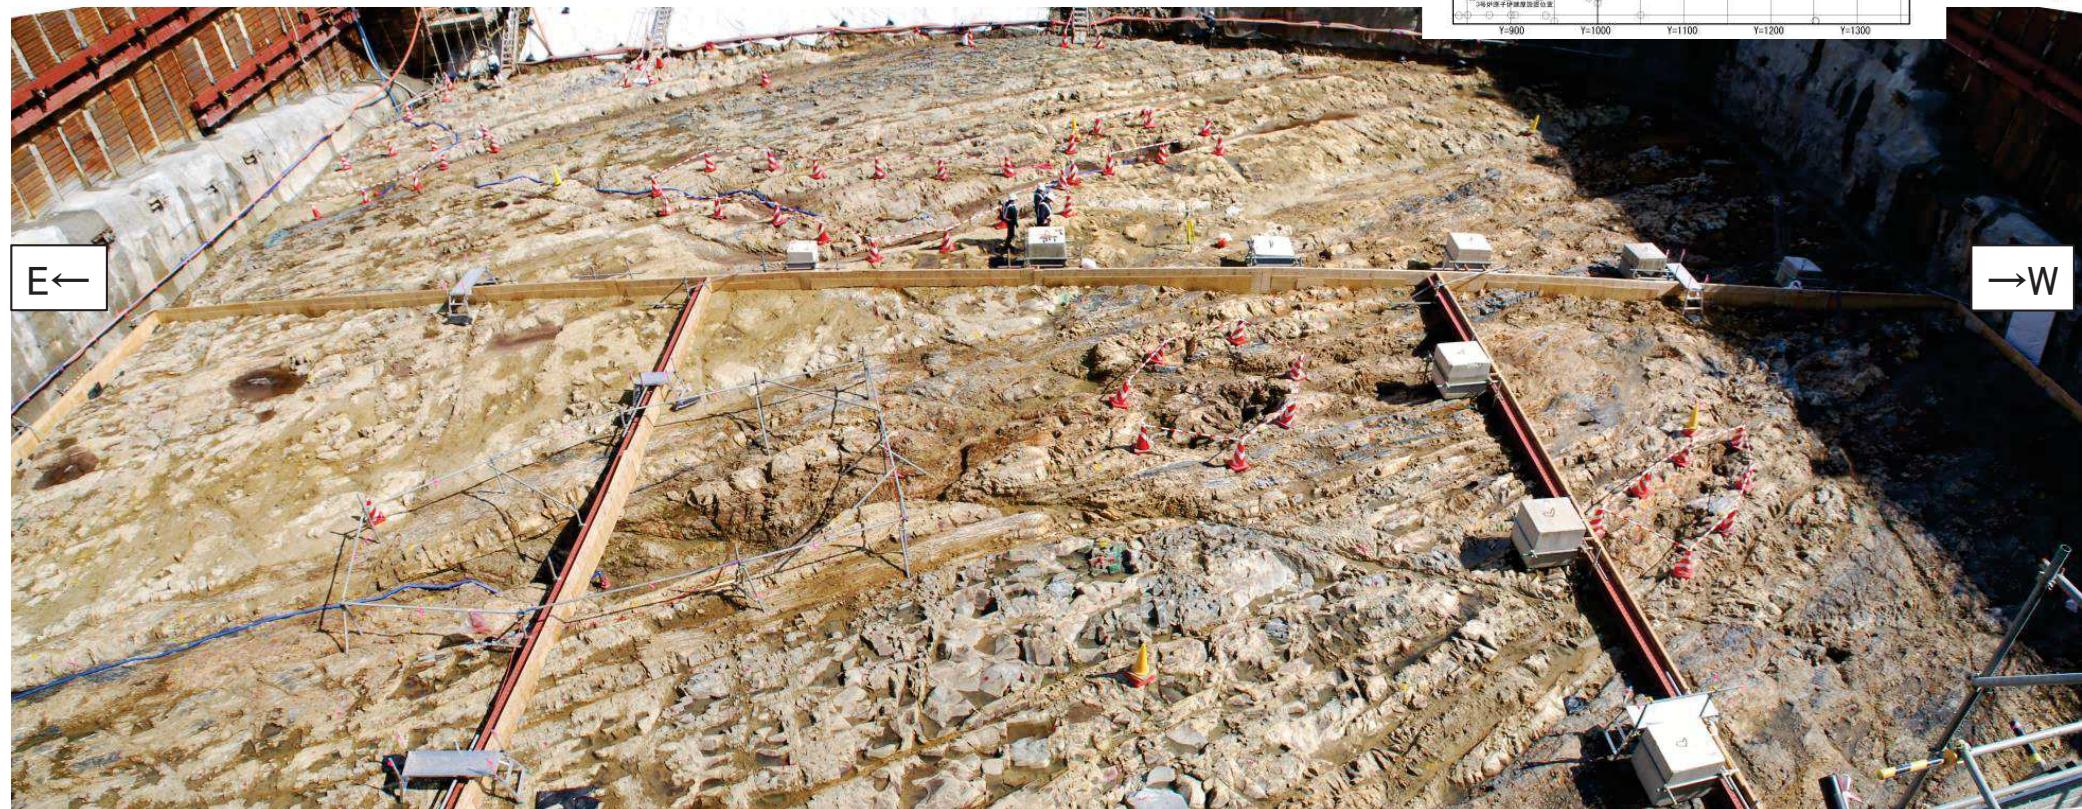
- 淡水貯水槽底盤には、顕著な変位量を有し、比較的破碎幅があり、連続性のある断層は分布していないことを確認している。
- なお、小断層が数本認められるが、破碎幅が小さく、連続性に乏しく、変位量が小さいこと(20cm程度)を確認している。
- 一方、褶曲構造が形成される過程で生じたフレキシュラル・スリップと考えられる、層理面と平行なシームが一部に認められる。

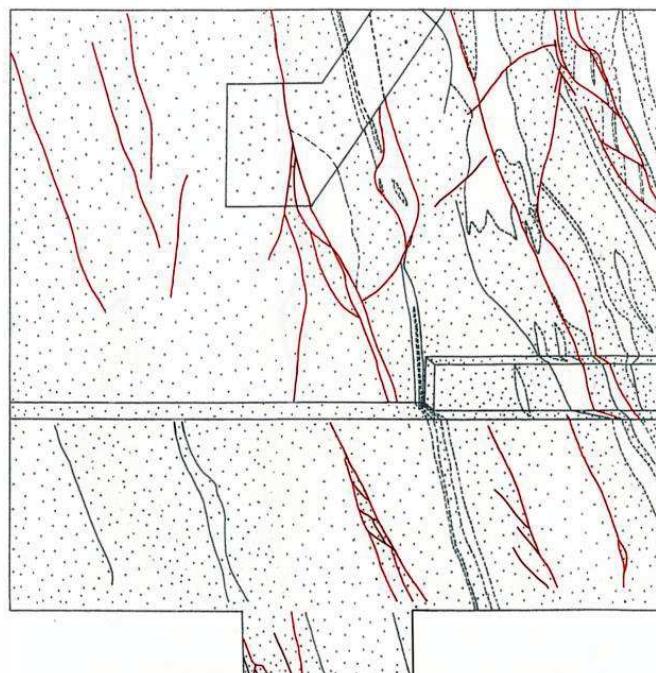
3号炉海水熱交換器建屋 底盤スケッチ

- 3号炉海水熱交換器建屋底盤には、顕著な変位量を有し、比較的破碎幅があり連続性のある断層は分布していないことを確認している。
- なお、小断層が認められるが、破碎幅が小さく、連續性に乏しく、変位量が小さいことを確認している。
- 褶曲構造が形成される過程で生じたフレキシュラル・スリップと考えられる、層理面と平行なシームが一部に認められる。

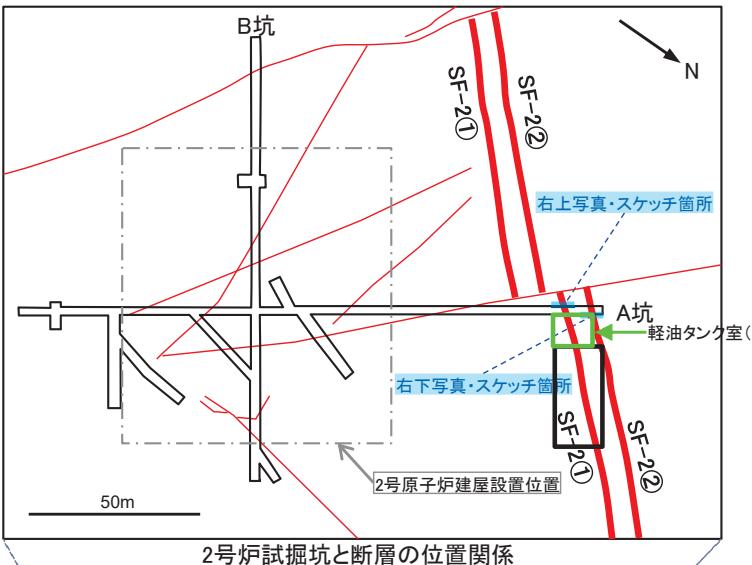
断層名	断層のタイプ	センス	走向／傾斜	最大破碎幅	性状
SF-2①	走向断層 東側上がり(逆断層)		N25° ~58° E / 40° SE~85° NW	80cm	角礫・砂・粘土を含む。固結状破碎部30cm。
SF-2②			N8° ~50° E / 23° ~54° SE	200cm	角礫・砂・粘土を含む。試掘坑内で下盤の黒色頁岩が幅10~30cm粘土化。

- 2号炉軽油タンク室(H)の直下には、軽油タンク室と同様にSF-2断層が分布する。
- ✓ 2号炉軽油タンク室(H)は、2号炉試掘坑A坑の北東壁に隣接している。
- ✓ 2号炉試掘坑A坑の北東壁にはSF-2断層が分布している。

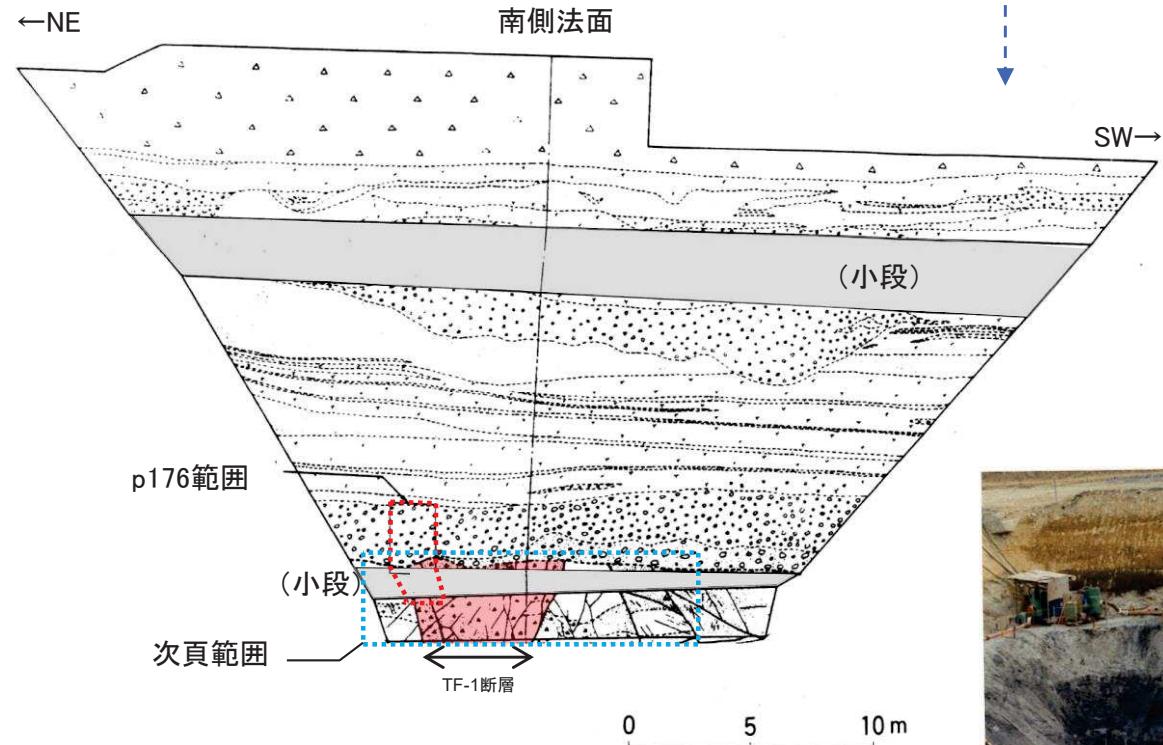
- TF-1断層を覆う沖積層には変位は認められない。

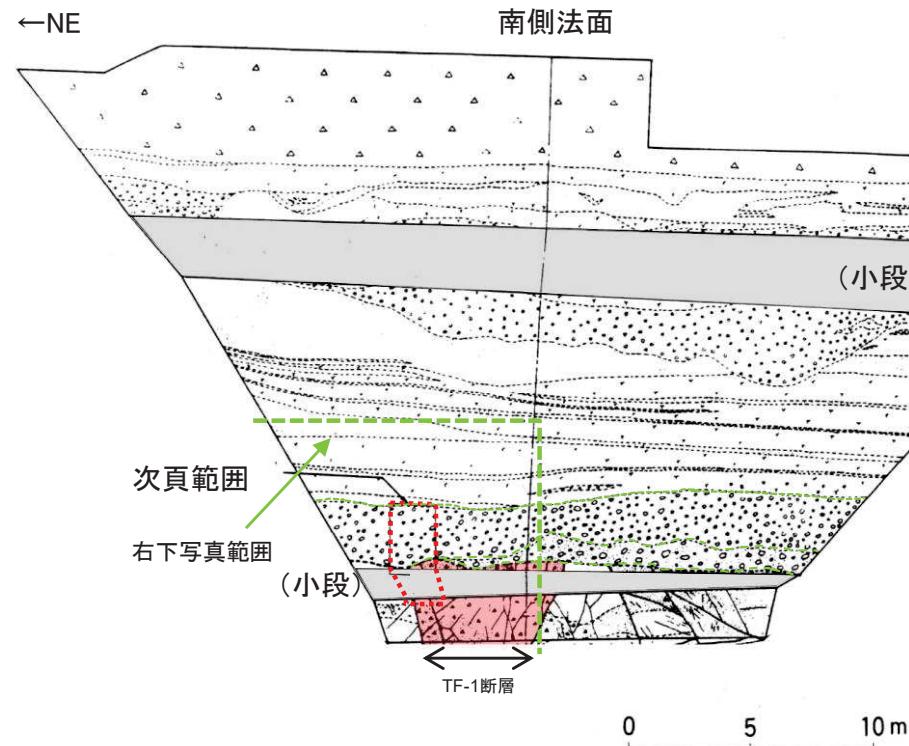
TF-1断層調査トレーニチ露頭スケッチ(南側)

- TF-1断層を覆う沖積層には変位は認められない。

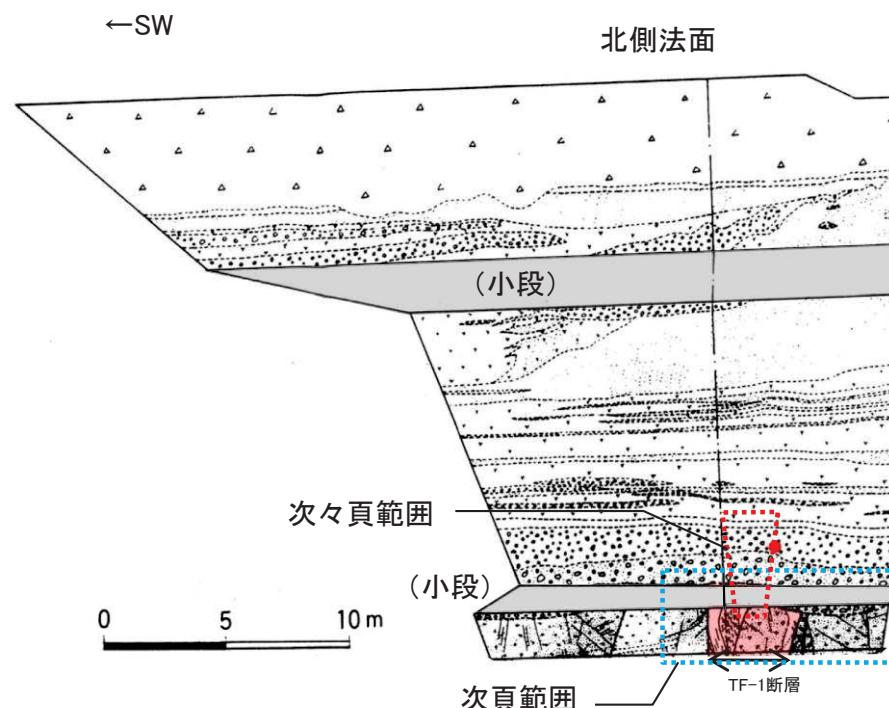
- TF-1断層を覆う沖積層には変位は認められない。
- 沖積層最下部付近に含まれる木片及び有機質土の<sup>14</sup>C年代は、16,100±560Y.B.Pである。

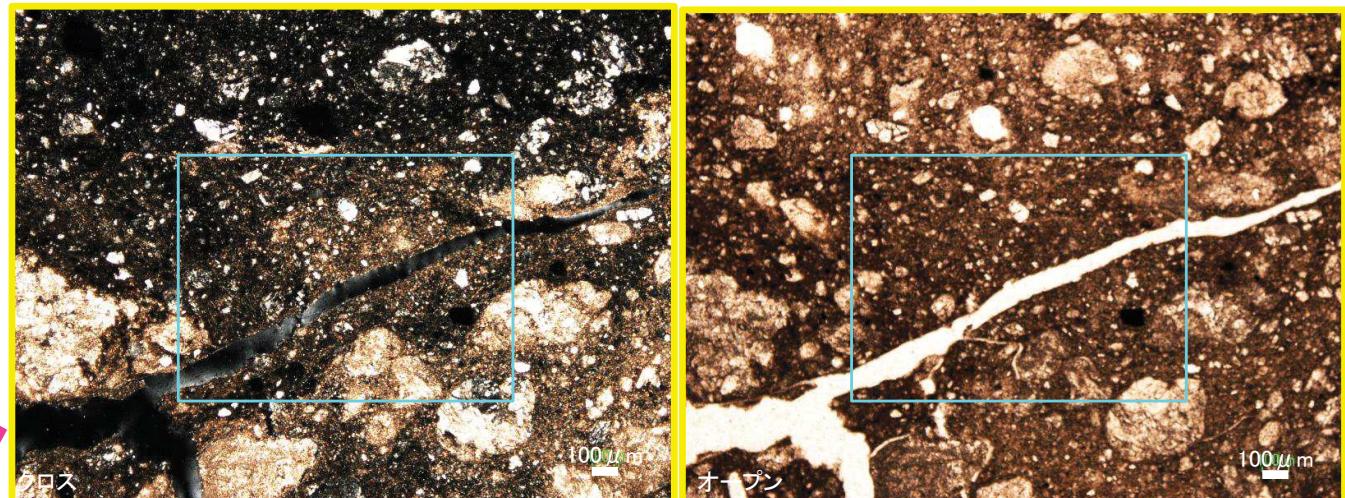
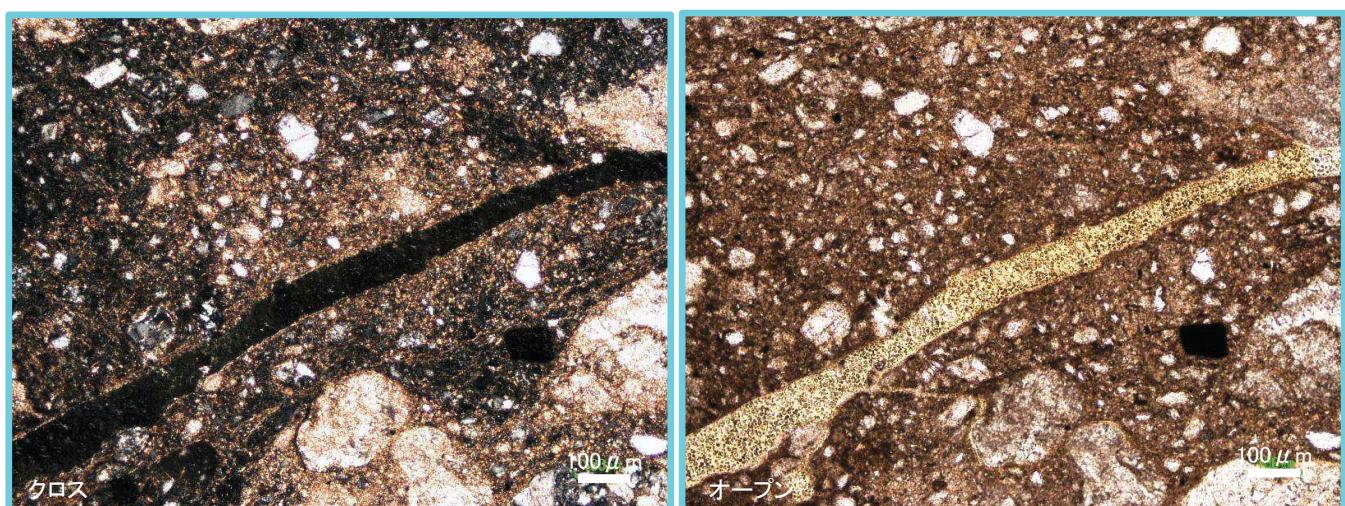
- TF-1断層の最新面である面③'付近の鉱物の晶出状況を観察した。
- 晶出している鉱物は、オープンで無色、クロスで高次の干渉色を示すことからカルサイトである。
- TF-1断層の最新面である面③'を横断するようにカルサイトが晶出し、面③'の活動に伴う変形は確認されない。

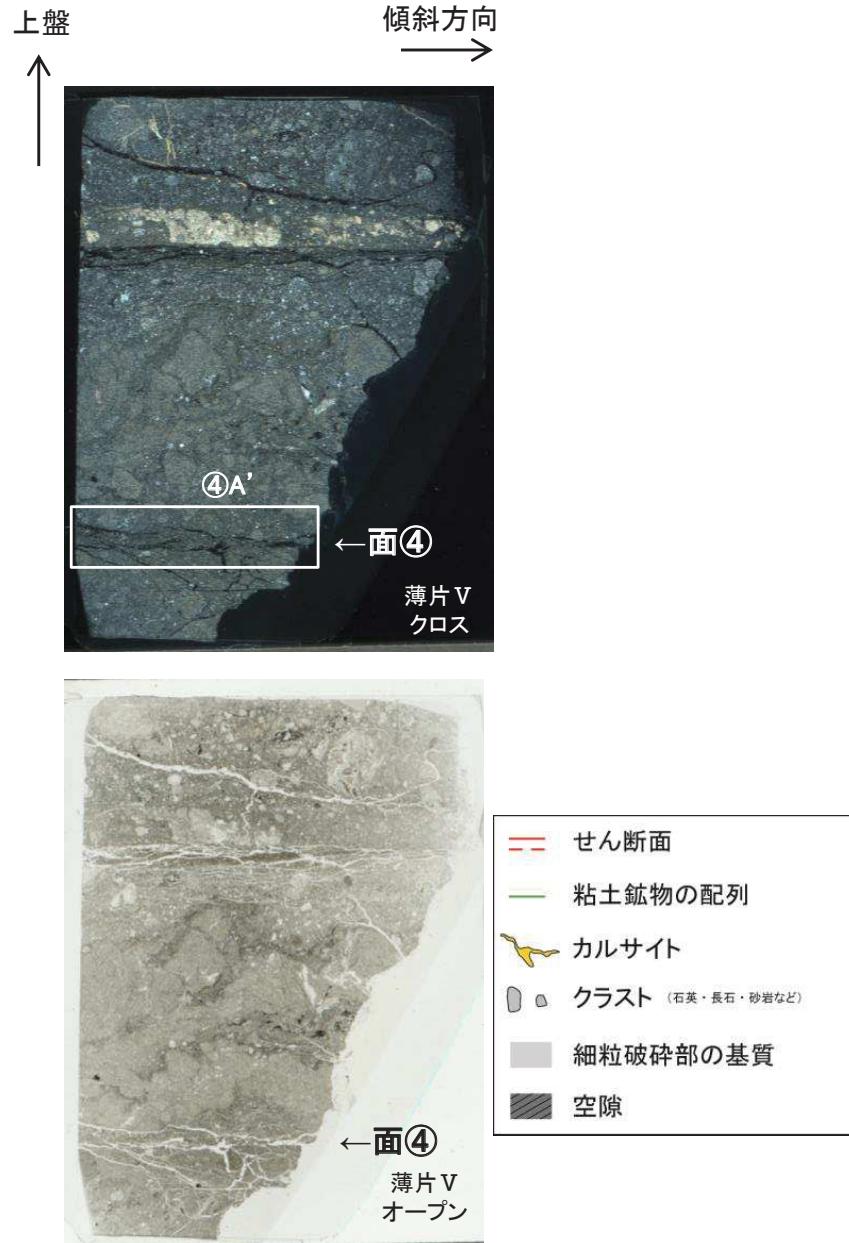
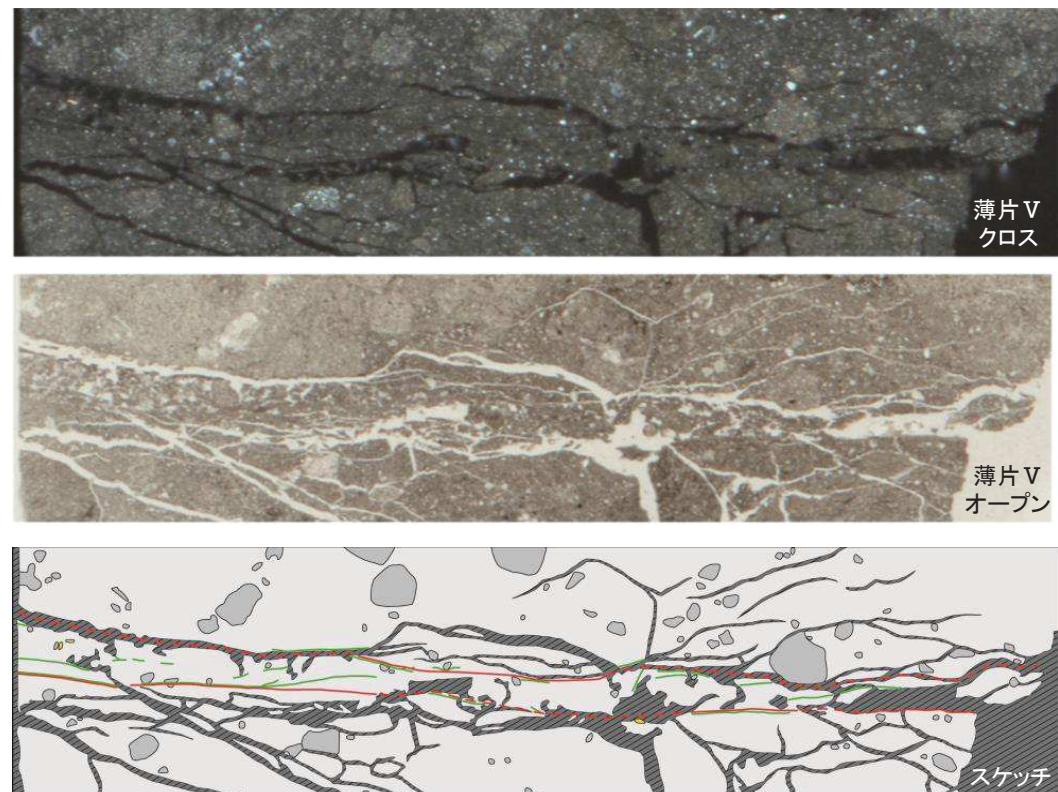
- 面④付近の詳細薄片観察を行った。
  - 面④付近は、他の面に比べ破碎・細粒化の程度が弱く、粘土鉱物は断続的にしか確認されず、また、面自体の直線性も乏しいことを確認した。
- ⇒面④はTF-1断層の最新面には該当しない。

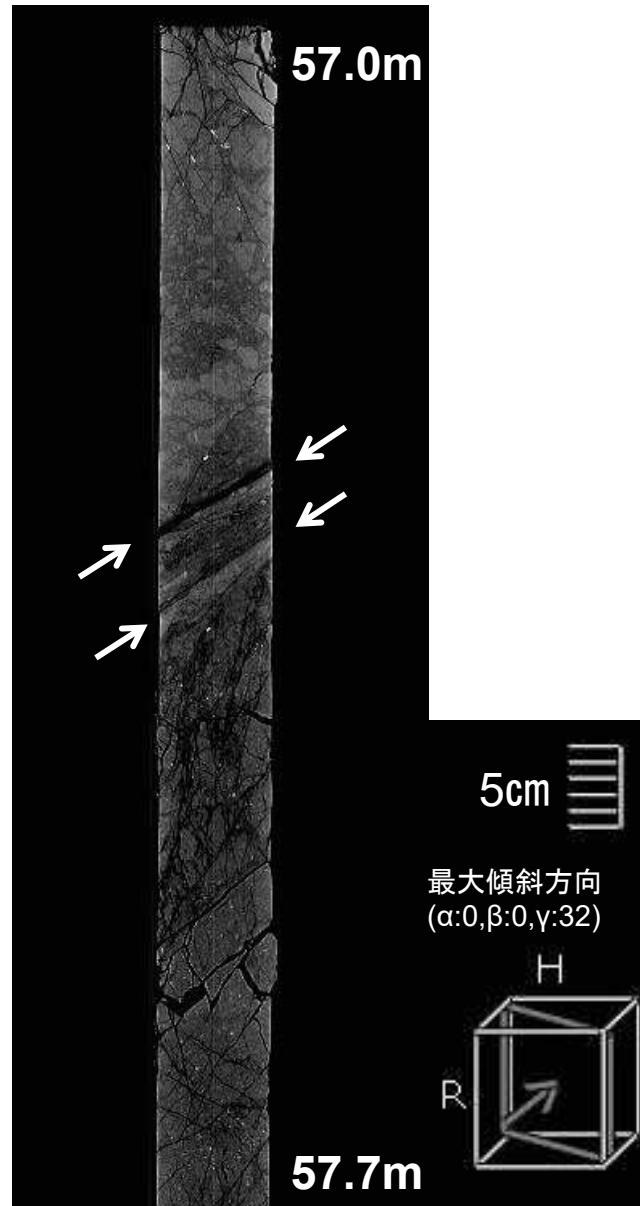
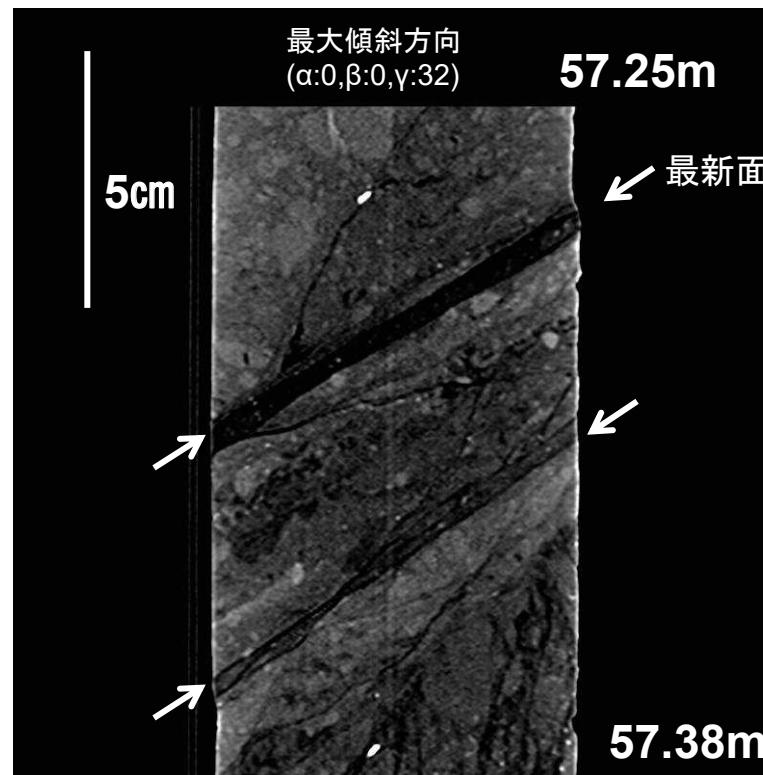
CT観察にて、TF-1断層における最新面を確認した。

- CT画像より、57.3m付近をTF-1断層における最新面と判断した。
  - ・直線性に優れる。
  - ・低密度部が比較的厚い。
  - ・コア観察において、下部の破碎部より条線が多く観察される。

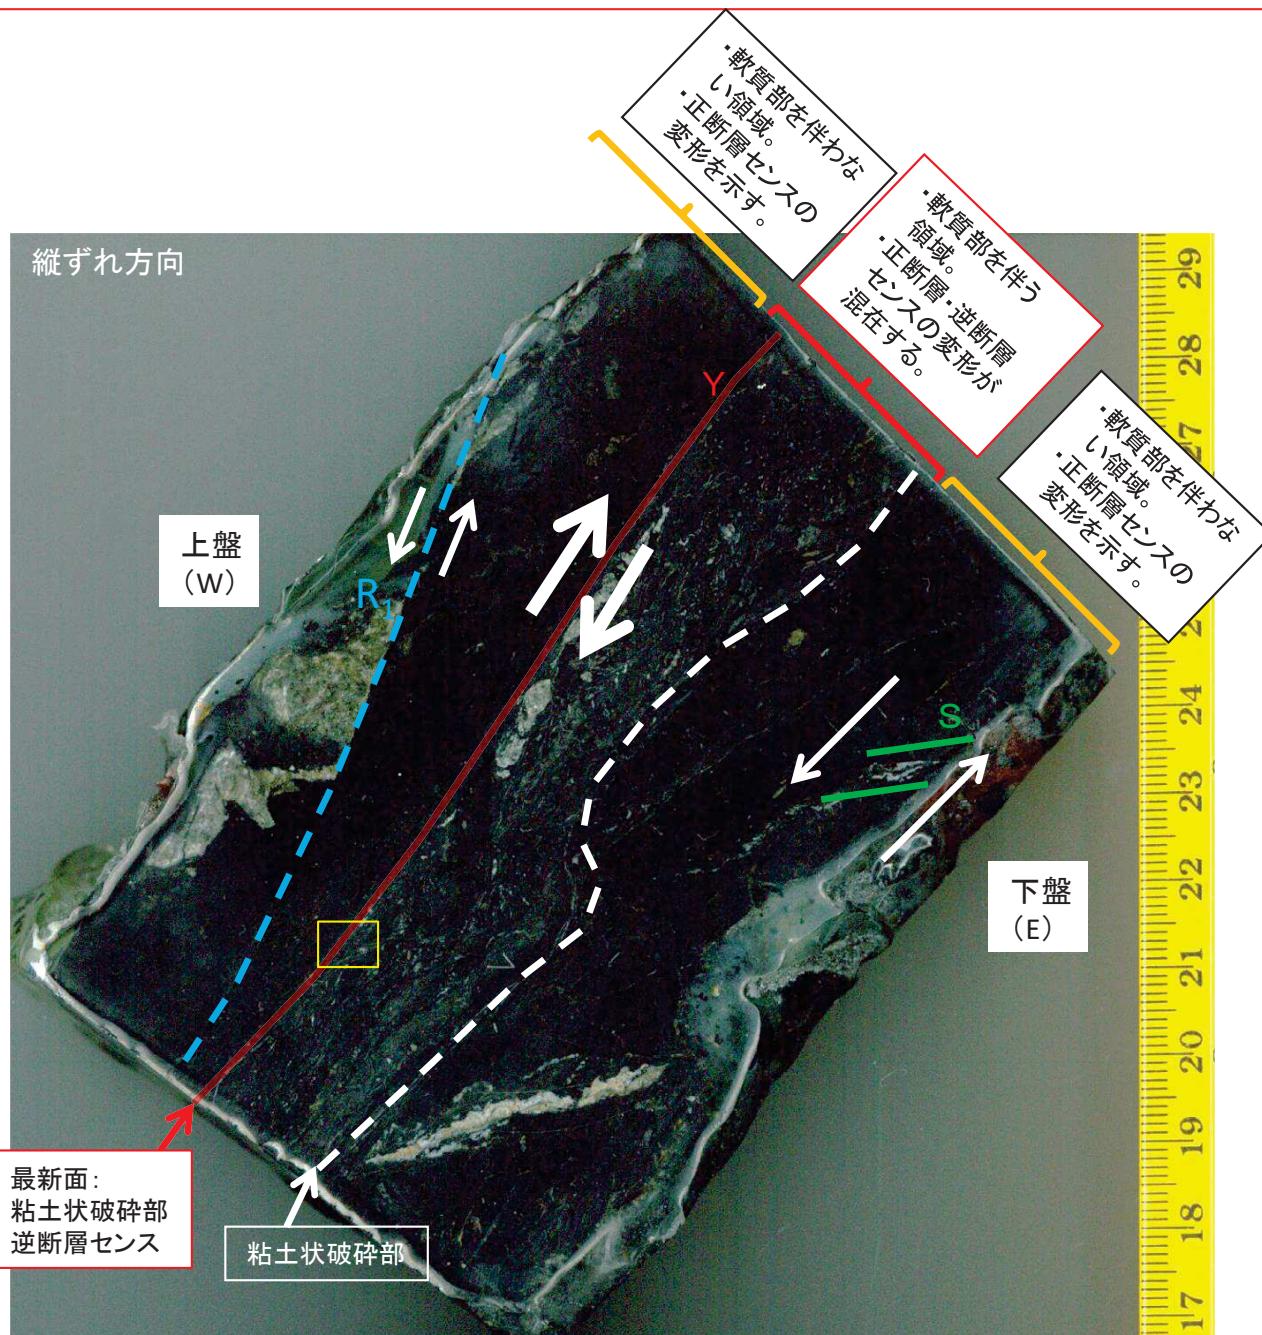
➤ TF-1断層周辺部は正断層センスの変形構造、最新面においては逆断層センスの変形構造を示す。

➤ TF-1断層は大局的には正断層センスの変形構造が確認されたが、最新面においては逆断層センス主体の変形構造が確認された。
