## 2. 3 橫断断層(TF系)

## 2. 敷地の断層 2.3 横断断層(TF系)

## 2.3.2 TF-2断層【確認位置、性状及び連続性】

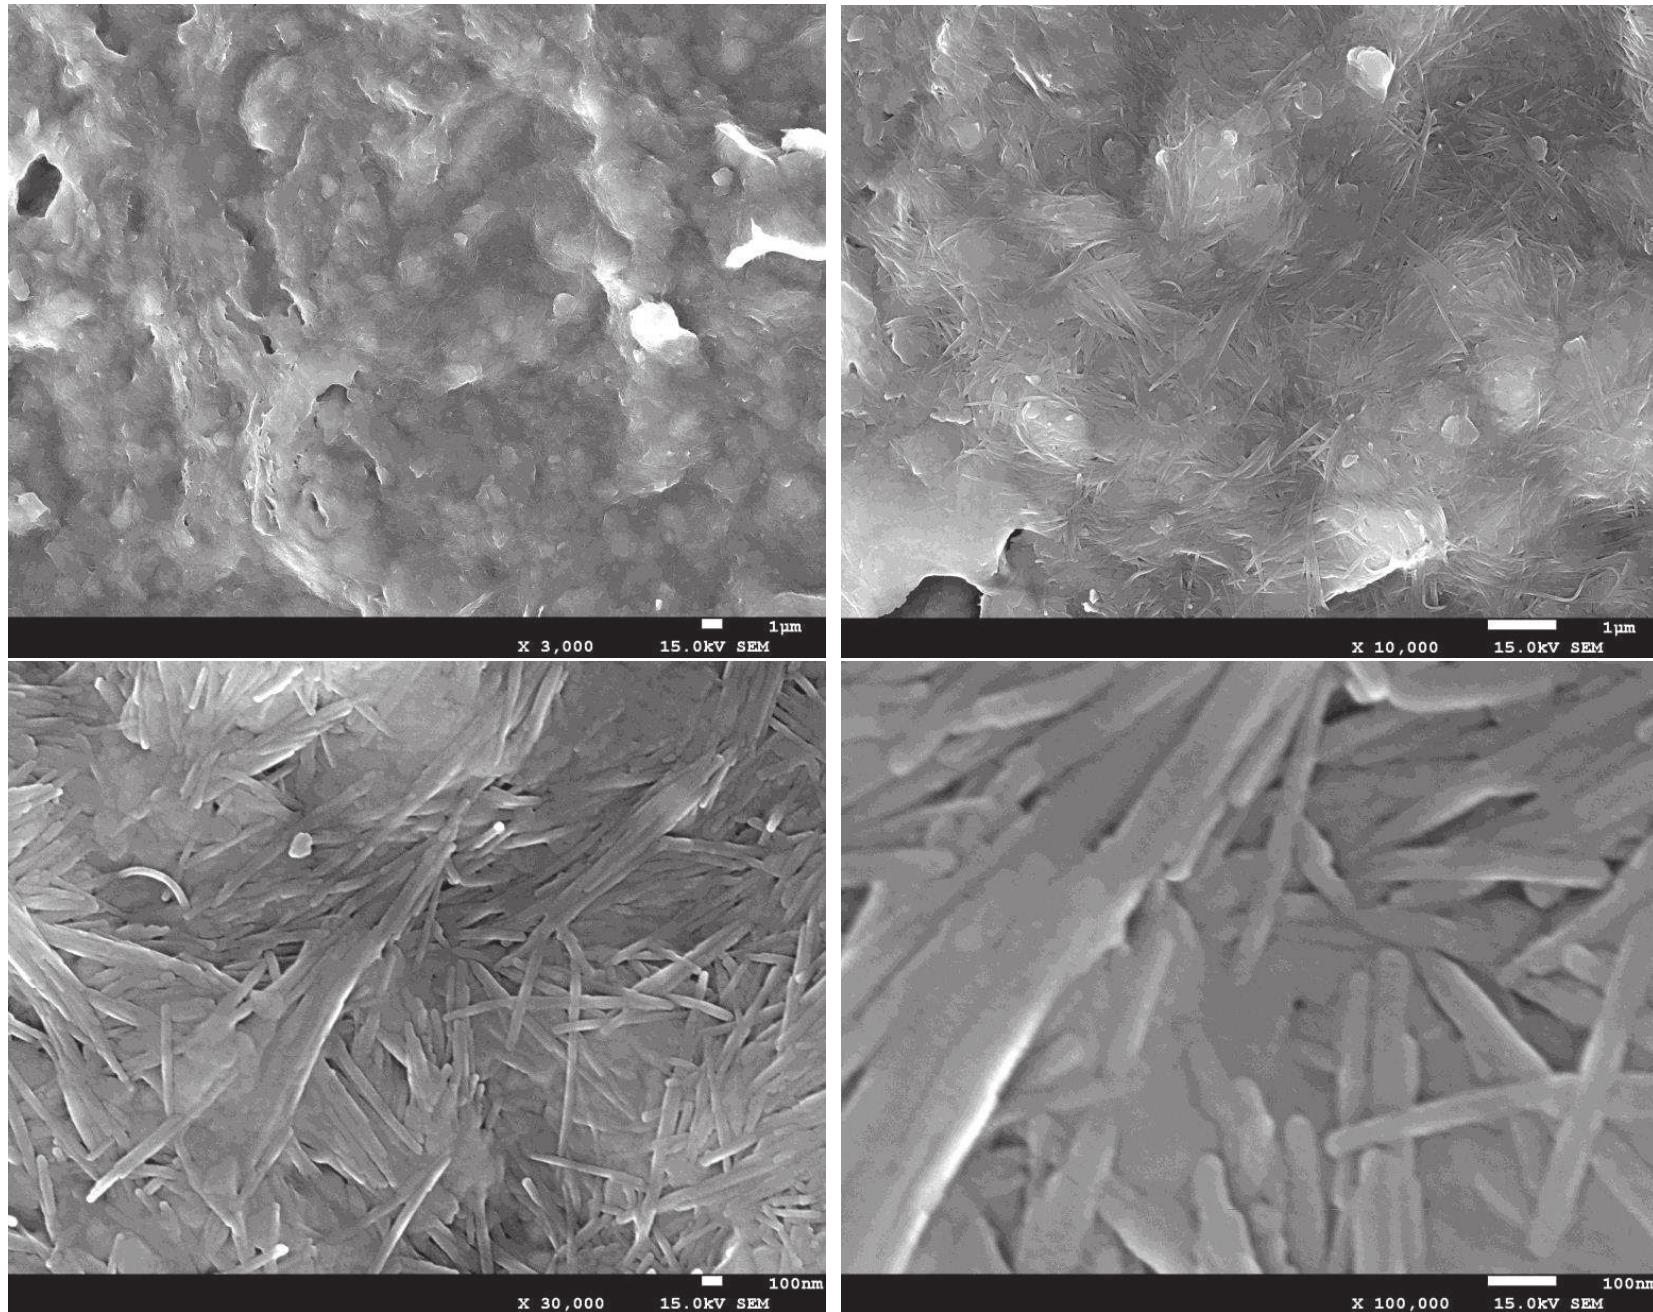
➤ TF-1断層の最新面には長柱状の自形の粘土鉱物が成長し、破壊されていない。
