福島第一原子力発電所 1/2号機排気筒解体工事  
1～4ブロック作業の振り返りについて

2019年12月11日

東京電力ホールディングス株式会社

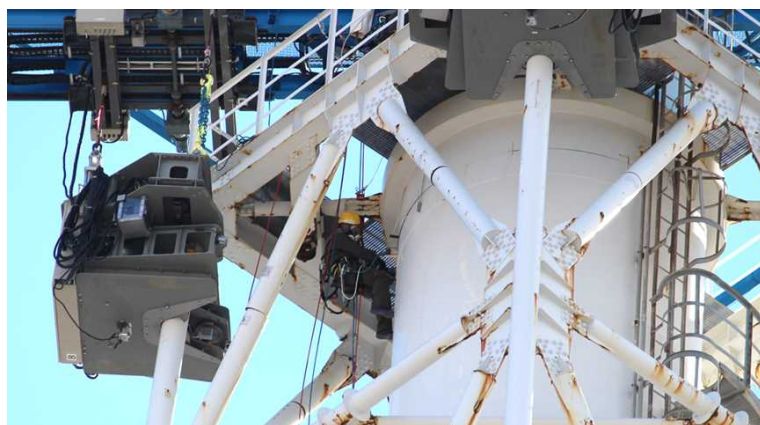
【写真⑦】筒身切断状況(12月4日)

- 11/27の筒身切断作業中のチップソーの刃の噛み込み解消が困難であったことから、12/3・4に作業員が搭乗設備を使用して昇筒し、グラインダーを用いて作業員が筒身を切断。

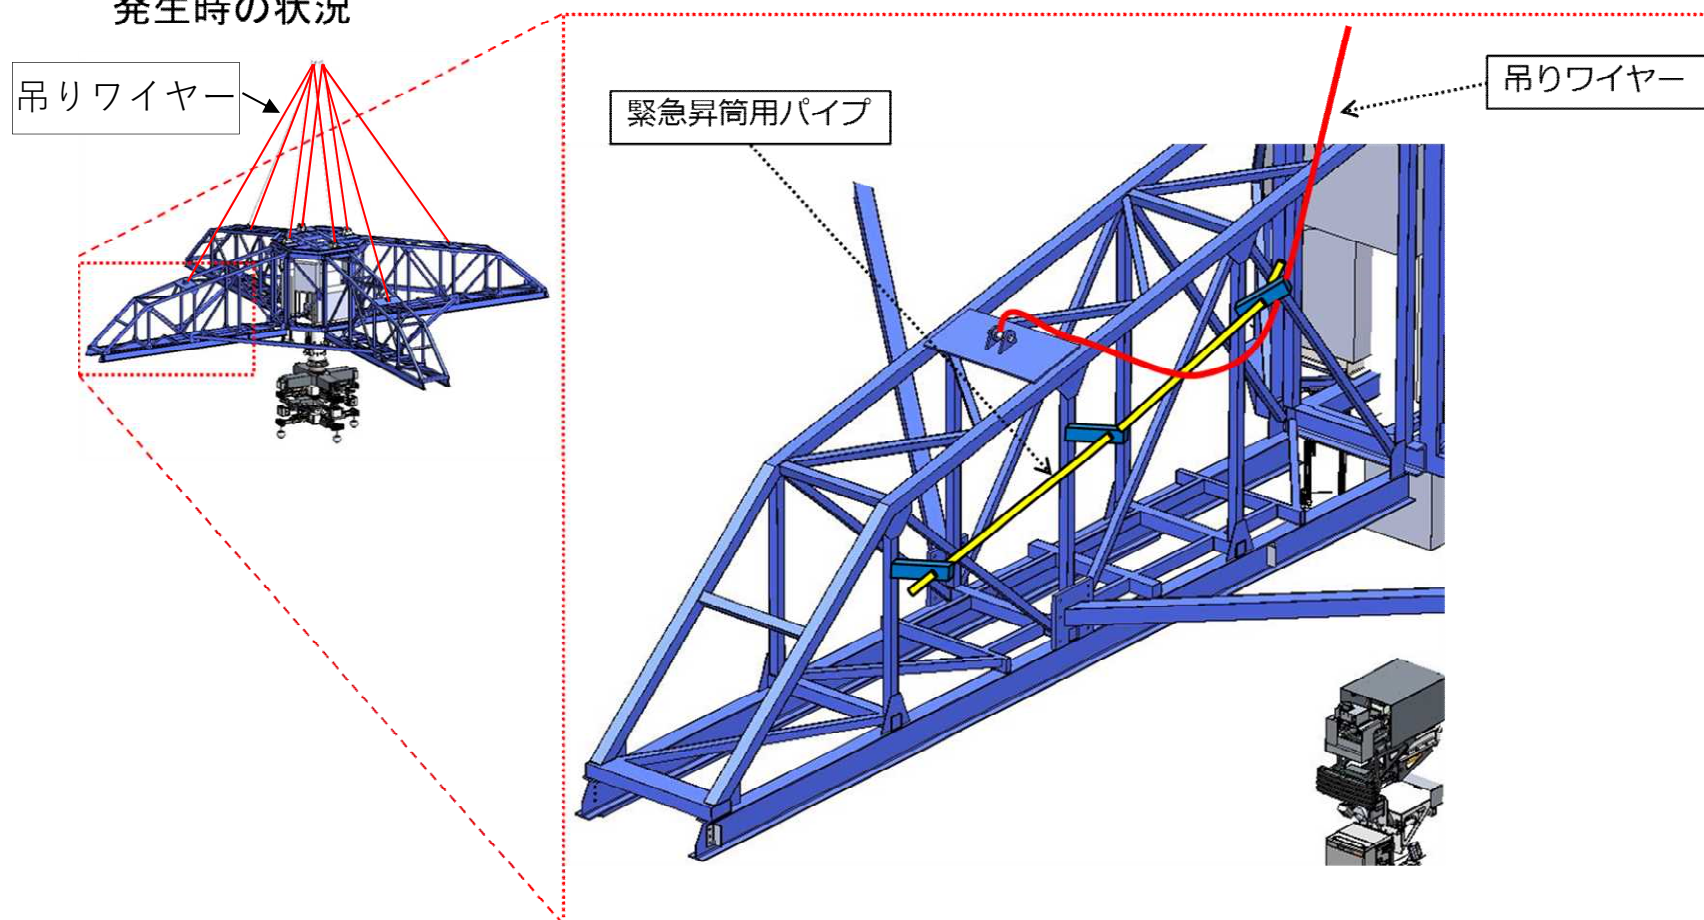
発生時の状況

- 1/2号機排気筒解体作業において、鉄塔解体装置を用いた斜材切断作業を11月6日午後0時45分から開始し、11月7日午前6時11分に斜材8箇所を切断を完了した。
- その後、装置のメンテナンスや段取り替え等を実施し、11月11日 午前0時10分より鉄塔解体装置（支柱材切断装置）取付のため、鉄塔解体装置を吊っているワイヤーの整線作業中において、ワイヤーを巻き上げた際に（地切り前）鉄塔解体装置と吊り上げ用ワイヤーが接触し、鉄塔解体装置と吊り上げ用ワイヤーの一部が損傷した。

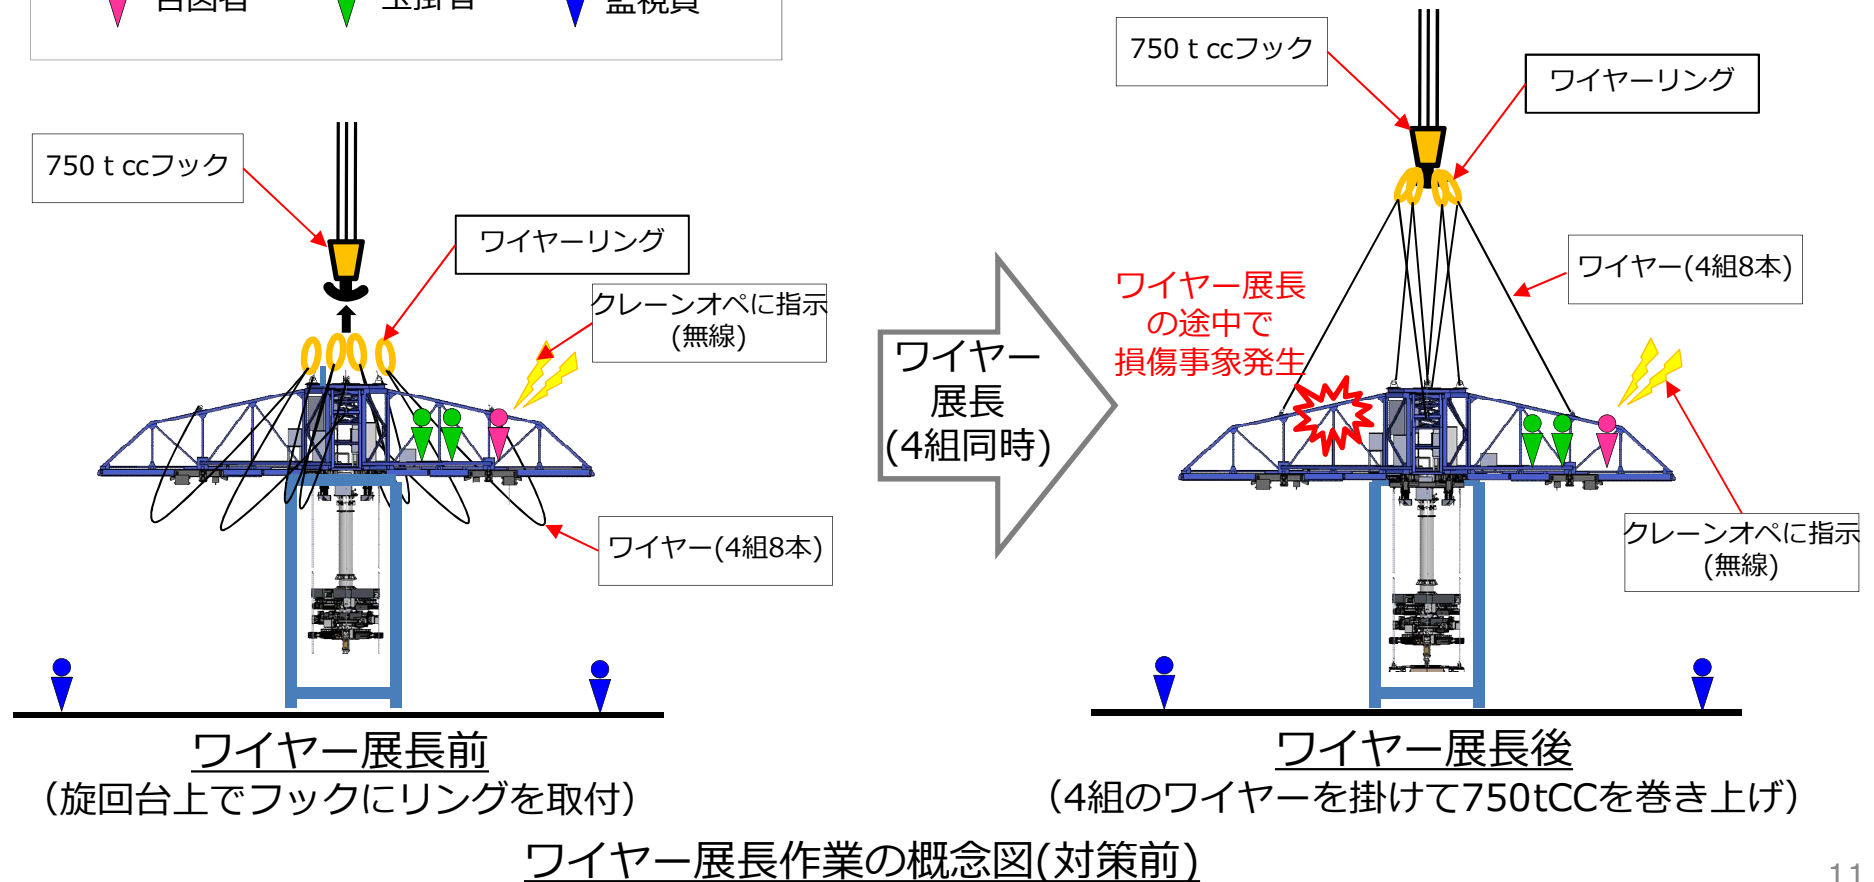
- ワイヤー（4組8本）を750 t クレーンフックに取付け、展張させる作業において4組（8本）同時に750 t クレーンフックで展張しようとした際に引っ掛かりに気づくのが遅れたことが原因と考えている。

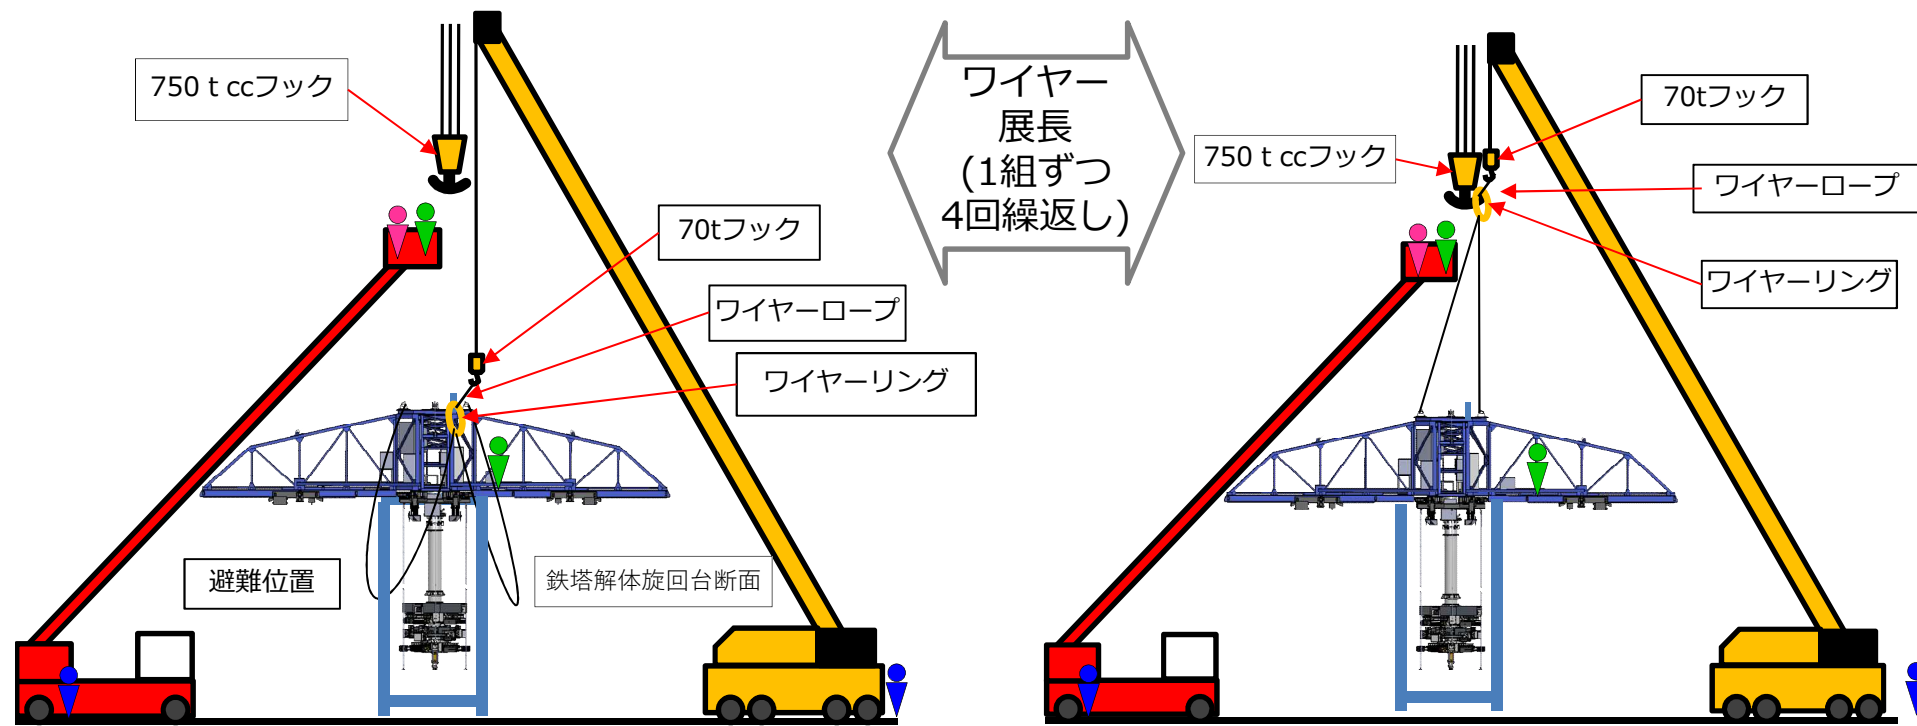
ワイヤー展長作業の概念図(対策後)

ワイヤー展長前  
旋回台上で1組ずつ70tRCの  
フックにリングを取付

ワイヤー展長後  
1組ずつ70tCCで持ち上げて高所作業車  
で750tCCフックに玉掛け

- 4組（8本）の吊り上げ用ワイヤーのクレーンフックへの取付を1組（2本）ずつ取り付ける手順とし、作業員の監視がより行き届くように見直す。

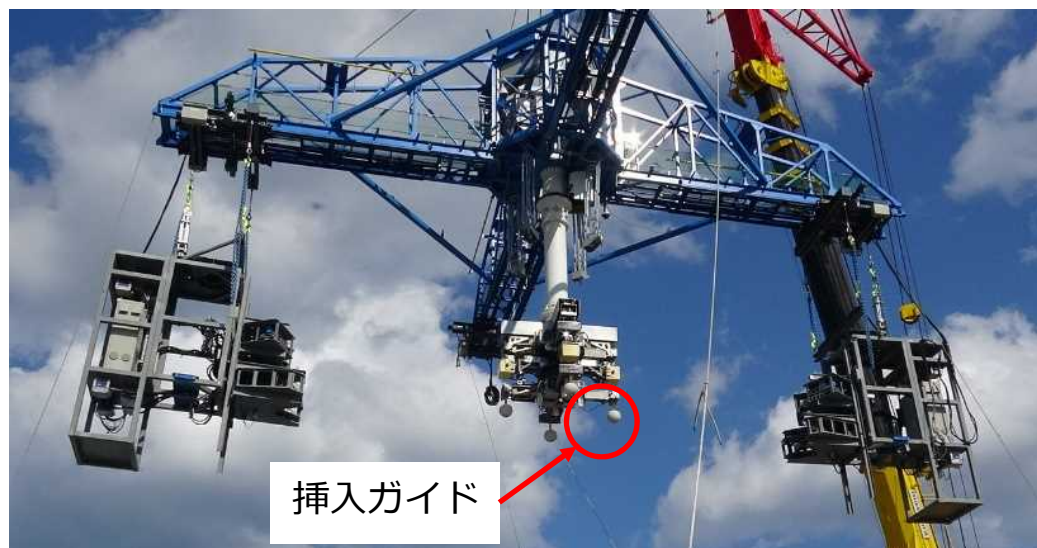
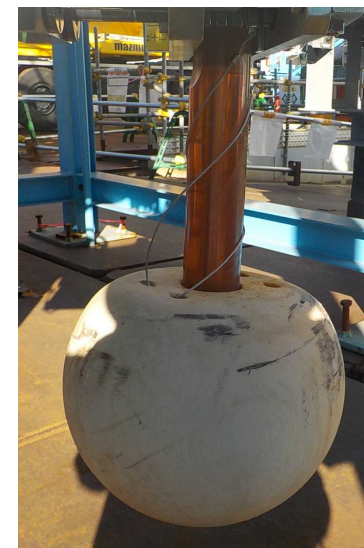
写真：挿入ガイド

鉄塔解体装置を排気筒筒身へ設置する作業を行っている際、一時的な強風により鉄塔解体装置が回転しながら振れたことにより挿入ガイドが筒身に過大に接触し、鉄塔解体装置の挿入ガイド4箇所中1箇所が落下した。

落下した挿入ガイドは『ボール部』と『バー部』に分かれ、『ボール部』は筒身内に落下、『バー部』は排気筒グレーチング上に落下した。

- ① 挿入ガイドを、風による解体装置の揺れ・回転の制止に使用しないことを手順に明記する。
- ② 装置の吊上げ設置時、風による装置の揺れや回転が制御出来ない場合は装置を安全な位置まで退避させる。

- ① 挿入用ガイドに変形が発生しても挿入ガイドを固定するワイヤーが切れ難い構造とする。
- ② 落下防止ワイヤーについても二重化し、落下防止策を強化する。

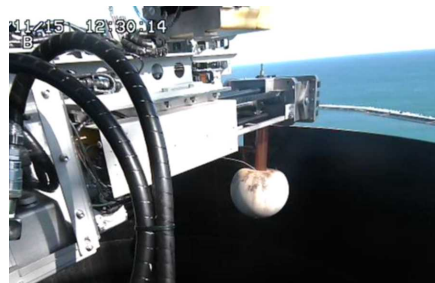
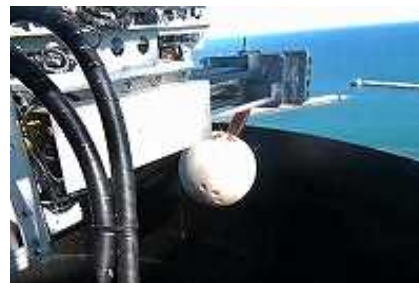
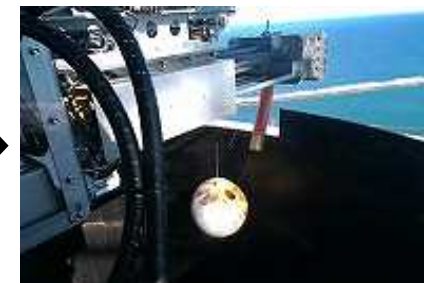
写真：挿入ガイド 落下状況

接触前

接触中

落下時

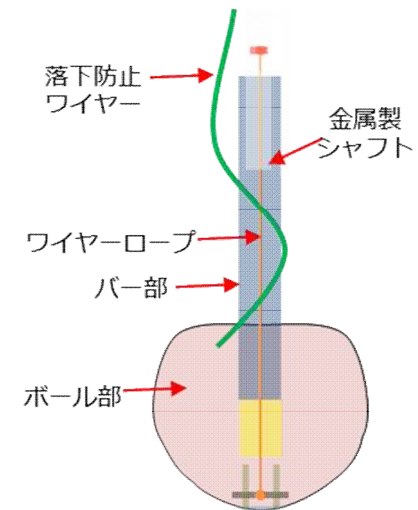
図：挿入ガイド

- 14日より風が強くなり作業自体を待機していたが、15日未明には風がおさまったので準備作業を開始し、10時の気象予測を確認した上で、10時40分頃から解体装置の吊り上げ作業を開始した。
- 鉄塔解体装置が排気筒上部まで到達したが、一時的な強風により解体装置が回転し、作業を待機していた。
- 風が弱まったタイミングで作業を再開したが、設置作業の途中で再び一時的に風が強くなり、姿勢制御ファンが効かなかった為、装置の回転を挿入ガイドで止めようとした。この際、挿入ガイドが筒身端部に接触しながら過大に変形し、挿入ガイドが破損し落下した。

- 実証試験において、風による解体装置の揺れ・回転の制止に有効であったことから、今回の挿入ガイド落下時も同様の運用を行っていた。
- 結果として、挿入ガイドに過大な変形が発生して損傷した。

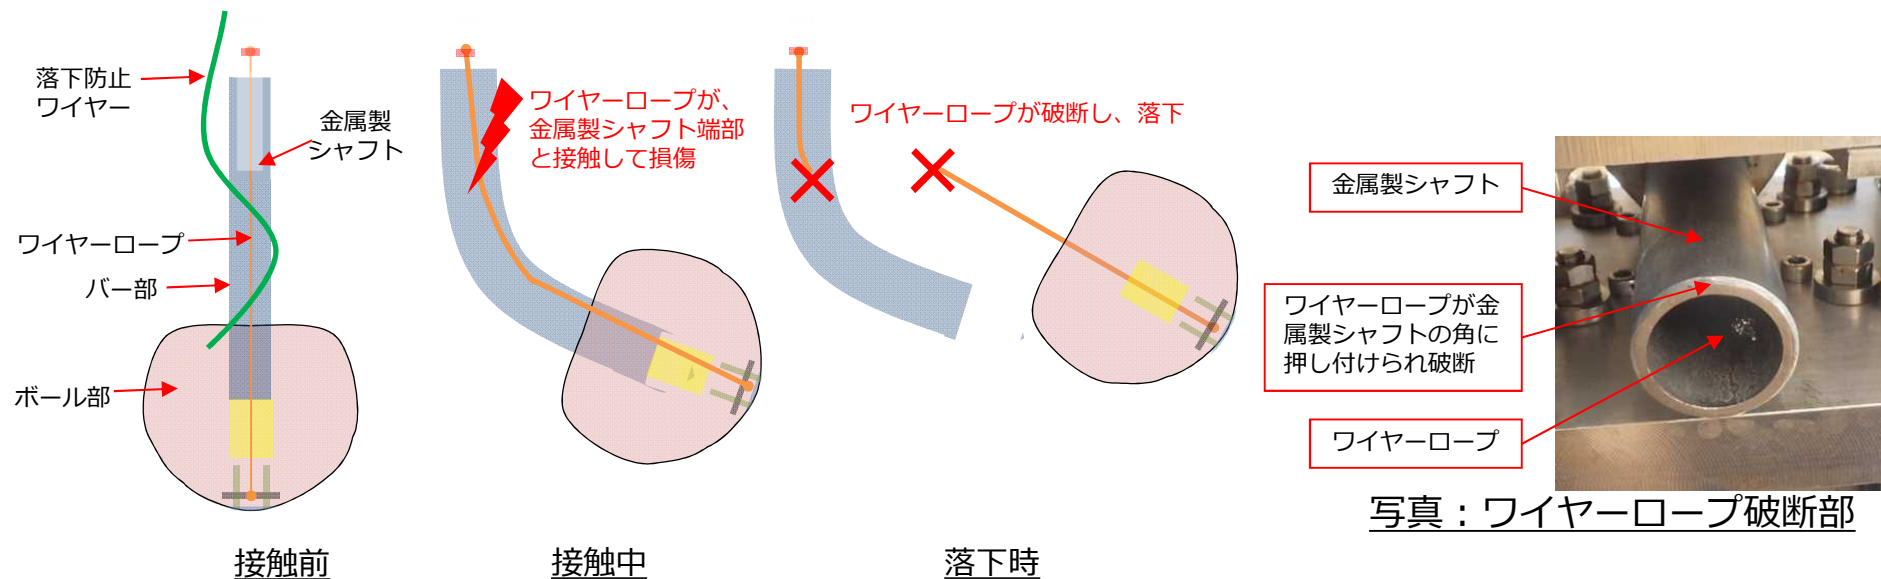
図：ワイヤーロープ切断状況

- ❑ 挿入ガイドが変形した際、バー部の中で、ワイヤーロープが金属製シャフトの端部と接触して擦れ合うことで損傷し、破断したことで、挿入ガイドが落下した。
- ❑ 他の挿入ガイド3箇所についても、金属製シャフトの端部と同じ高さで、ワイヤーロープに傷みが見られた。

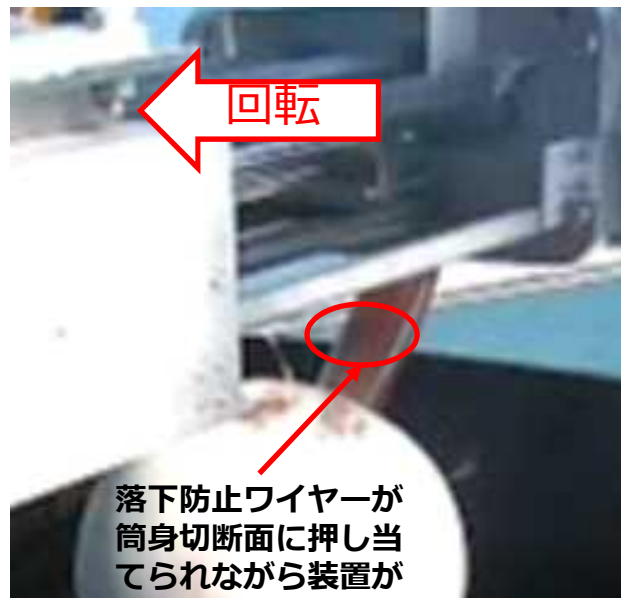
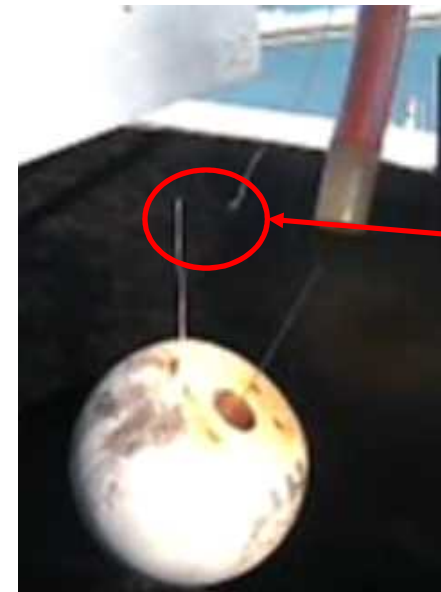
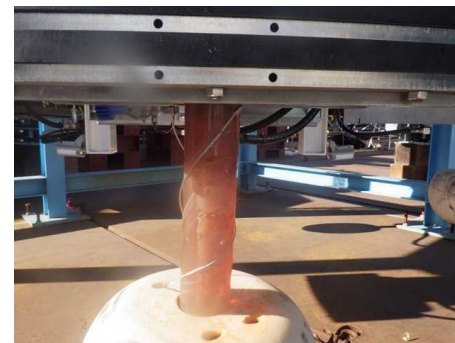
写真：落下防止ワイヤー

- 挿入ガイドに設けていた落下防止ワイヤーは、筒身の切断面に押し当てられながら装置が回転して擦れたことで、挿入ガイド内部のワイヤーよりも先に破断していた。

落下防止ワイヤーが筒身切断面に押し当てられながら装置が回転したことでワイヤーが損傷・破断

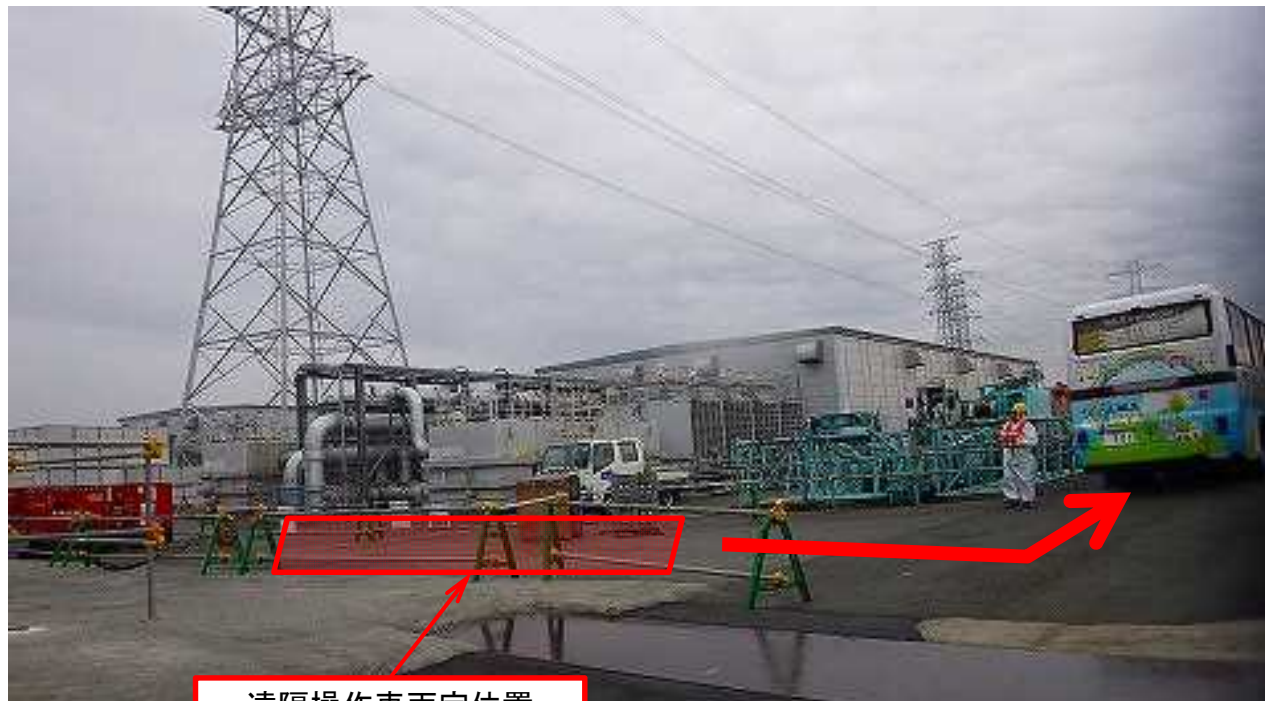
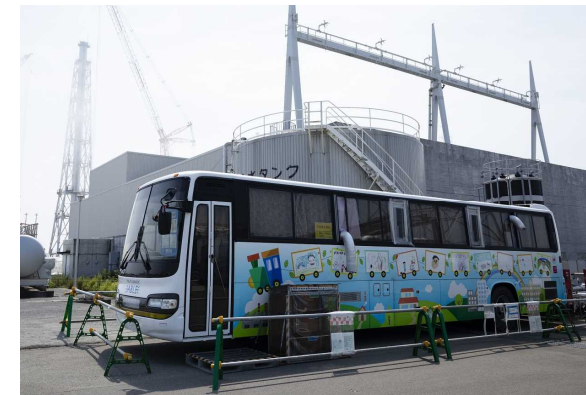
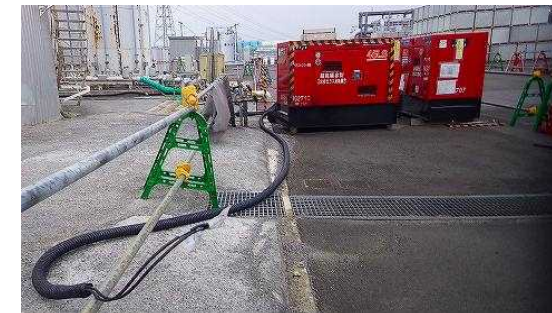
- 電気系統の不良やマグネットクラッチの故障と推定。  
（詳細については、解体作業の合間に調査予定）

- 鉄塔解体装置の入電作業中、遠隔操作車両のエンジンを始動したところ、当該車両が突然動き出した。
  - \* 輪留めは左後輪に取り付け、シフトはニュートラルに入れており、サイドブレーキも引いていた。
- 遠隔操作車両が動いている間は、フットブレーキ、サイドブレーキ、クラッチは効かず、運転操作者はエンジンを停止させて車両を停止させた。
- 車外の発電機から当該車両に敷設している電源ケーブル等の一部損傷や線抜けが発生した。

- 今回の車両不具合を踏まえ、今後、当該車両のエンジンは始動しない。  
（エンジンの始動キーは現場に持って行かず事務所で保管する運用）
- 当該車両の照明の電源は外部から取り、照度を確保する。
- 当該車両の前後輪に輪留めを追設置する。

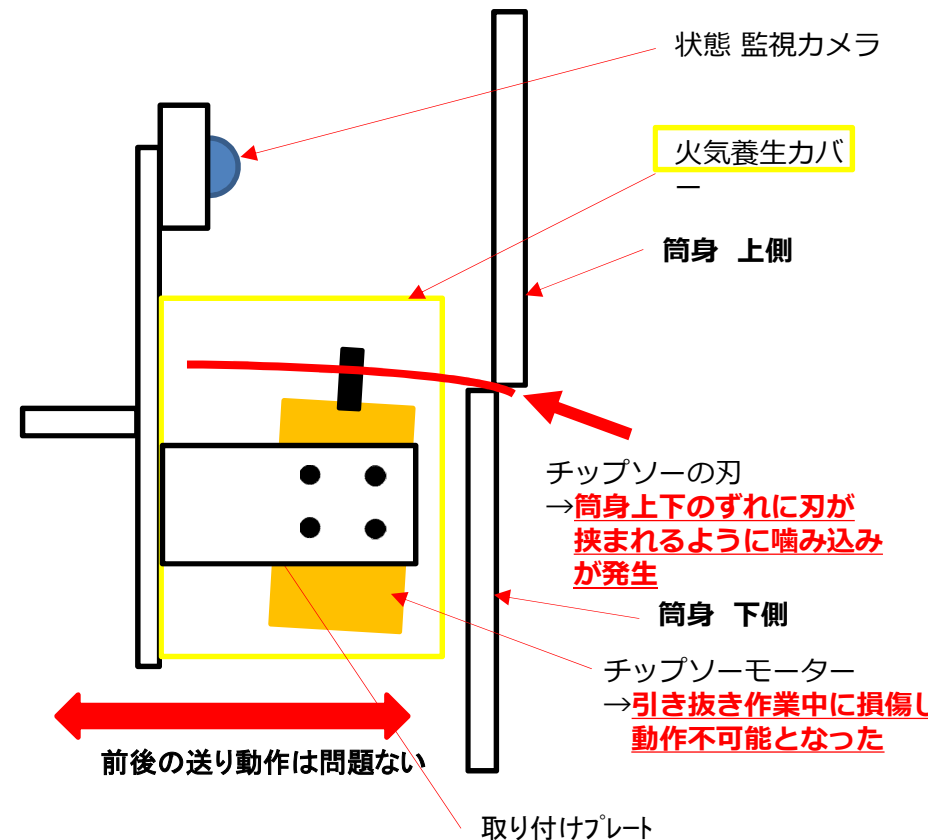
【内周切断装置 チップソーの噛み込みイメージ図】

- ・ 支柱材4本の切断が完了
- ・ 筒身残り50%切断開始
- ・ 3箇所目（南西）の切断作業中にチップソー噛み込み発生(筒身全体の約85%切断済み)
- ・ 噛み込み解消作業（クレーンテンション・クランプ・装置旋回など遠隔操作による作業）
- ・ 旋回機構の動作不良を確認 ⇒作業中断を判断

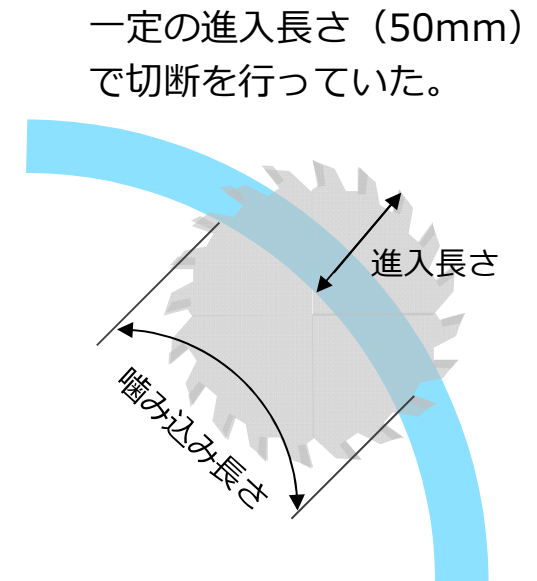
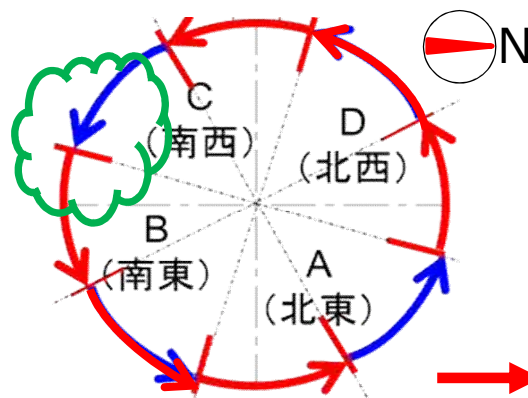
- ✓ ミシン切りにおける旋回切りで縦切り部分と繋がる時に、進入深さを50mm(切断効率をあげるために50mmとしていた)と深くしていたため、切断面の上側と下側の筒身が水平に噛みこんだ。

- ✓ クレーンでテンションを掛けながら引き抜き作業を行っていたが、残りの筒身断面が少なく切断面の上側と下側に水平方向でズレが生じている中で、チップソーの進入深さが50mmと深かった(噛み込み長さが長くなる)ため引き抜き作業が難航し、その途中で装置が動作しなくなり、引き抜き作業ができなくなった。

既存の縦切りと繋がり、縁が切れる際に、噛み込みが発生

- ✓ 切断線が繋がる箇所については、①噛み込み防止のために旋回切りから押し切りに手順を見直し、②噛み込んだ場合も解消しやすいように進入深さは20mmに見直す。
- ✓ なお、20mm程度の噛み込み事象については、1～3ブロック解体時にも発生しており、解消できることを確認している。
