**福島第一原子力発電所**  
**6号機 RHRポンプ(B)圧力抑制室吸込弁**  
**駆動部シャフト折損について**

**2019年11月28日**

**東京電力ホールディングス株式会社**

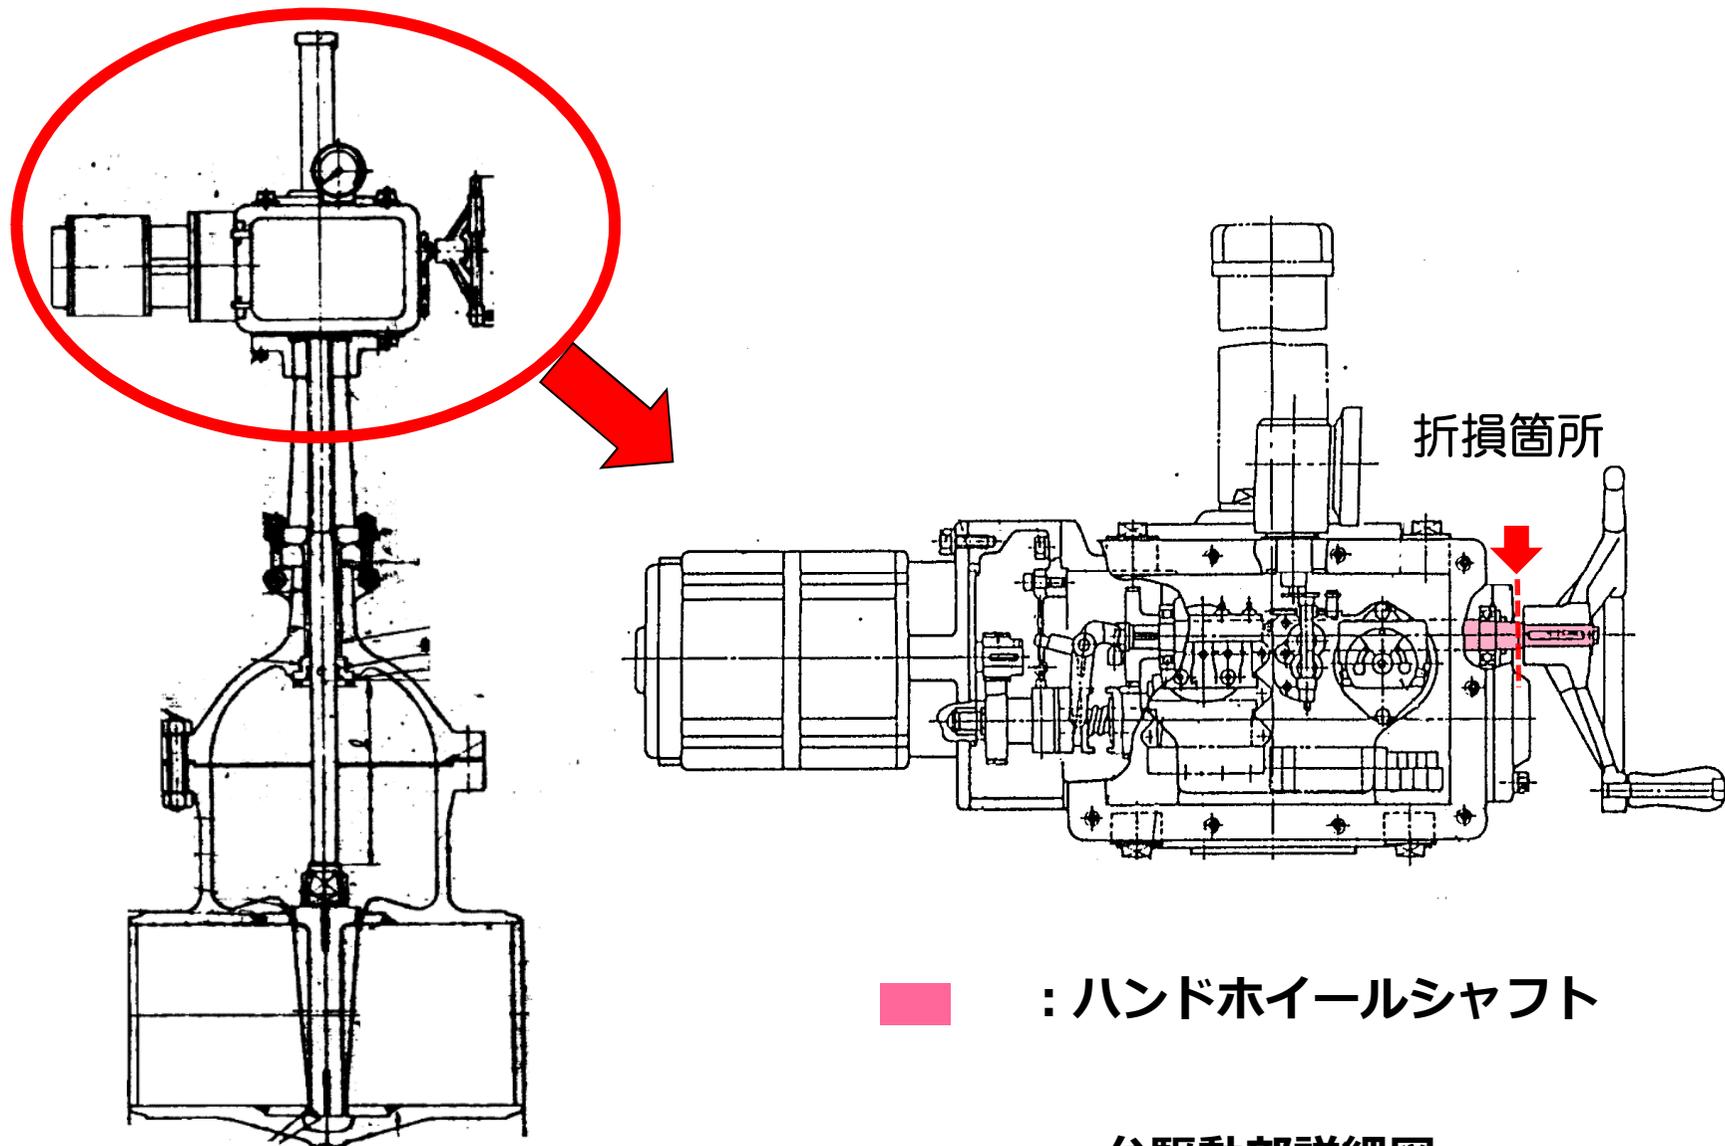
### 3. 折損箇所詳細

6号機 R H R ポンプ（B）圧力抑制室吸込弁(MO-E12-F004B)にシートリークが確認されたことから11月19日に当該弁の手動増締めを実施した。

その際、ハンドホイールシャフト（手動操作ハンドル軸部）を折損させた。

- 繰り返し増し締めを実施した際に、過大な力がシャフトに加わり、折損したことが考えられることから、今後詳細調査を実施する。

- 原因調査
- 駆動部の点検および当該シャフトの交換
