1～4号機各建屋における露出エリアの今後の扱い

2019年12月12日

東京電力ホールディングス株式会社

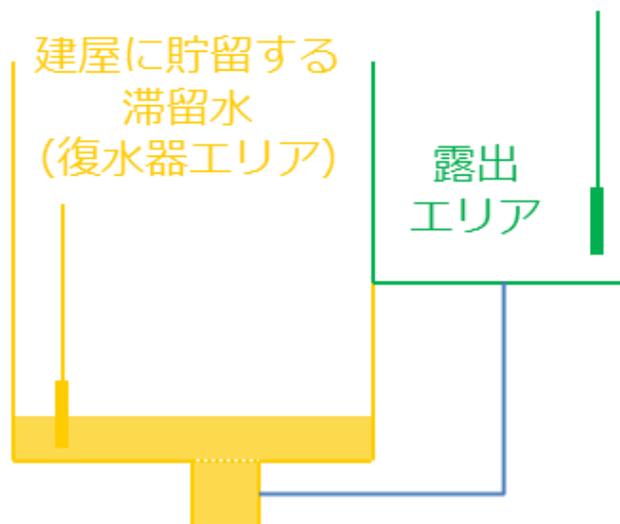
<2～4号機T/B露出エリア概略図>

- 2～4号機T/B露出エリアは、すべて中間地下階（床面高さ：T.P.443mm付近）のエリアである。
- 一方、2～4号機T/Bの「建屋に貯留する滞留水」について、復水器エリアのみに存在しており、現状の水位はT.P.-1,200mm付近である。
- 露出エリアの水は、ファンネル等を通じ、復水器エリア（「建屋に貯留する滞留水」エリア）に排水されたと想定している。
 - 2～4号機T/Bの露出エリアから、「建屋に貯留する滞留水」エリアへの水の通り道があるものの、「建屋に貯留する滞留水」水位が露出エリア床面高さを下回っていれば、「建屋に貯留する滞留水」が露出エリアに流入することはないと考える。
 - よって、2～4号機T/B露出エリアは、「建屋に貯留する滞留水」水位が露出エリア床面高さを下回っている場合に限り、「建屋に貯留する滞留水」と水位が連動していないと判断できる。

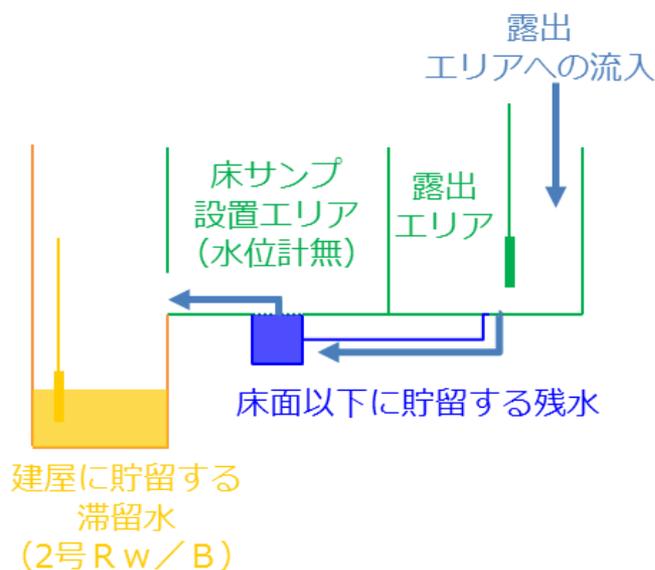
< 1号機R w / B 露出エリアにおける流入水の流れ >

- 1号機R w / B 露出エリアは、床ファンネルにより、同建屋の床サンプに通じている。
- 露出エリアへ流入した雨水・地下水は、同建屋の床サンプを介して、2号機R w / Bに排水されていると考える。床サンプから一時的に溢水するものの、1号機R w / B床サンプ設置エリアと2号機R w / Bが、連絡口にて通じているため、床サンプから溢水した水は速やかに2号機R w / Bへ排水されている。よって、床サンプの溢水により、1号機R w / B床サンプ設置エリアに、水位は形成されない。
- 現在の2号機R w / B水位は、T.P.-1,200mm付近であり、1号機R w / B床面高さ（T.P.-36mm付近）を下回っている。
 - 2号機R w / B水位が1号機R w / B床面高さを下回っていれば、1号機R w / Bには、「建屋に貯留する滞留水」は存在しないため、その場合に限り「建屋に貯留する滞留水」と水位が連動していないと判断できる。

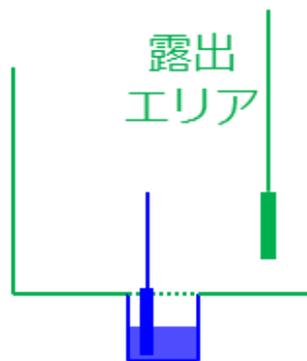
<1号機T/B露出エリア概略図>

- 1号機T/B水位は、基本的に復水器エリアの床サンプ内で管理している。よって、床サンプから溢水しない限り、1号機T/Bには「建屋に貯留する滞留水」は存在せず、「床面以下に貯留する残水」として管理している。
- 1号機T/B露出エリアは、床サンプの真上にある復水器エリアの1か所のみである。
 - 床サンプ内で管理されている場合、1号機T/Bに「建屋に貯留する滞留水」が存在しないため、その場合に限り、露出エリアは「建屋に貯留する滞留水」と水位が連動していない、と判断できる。

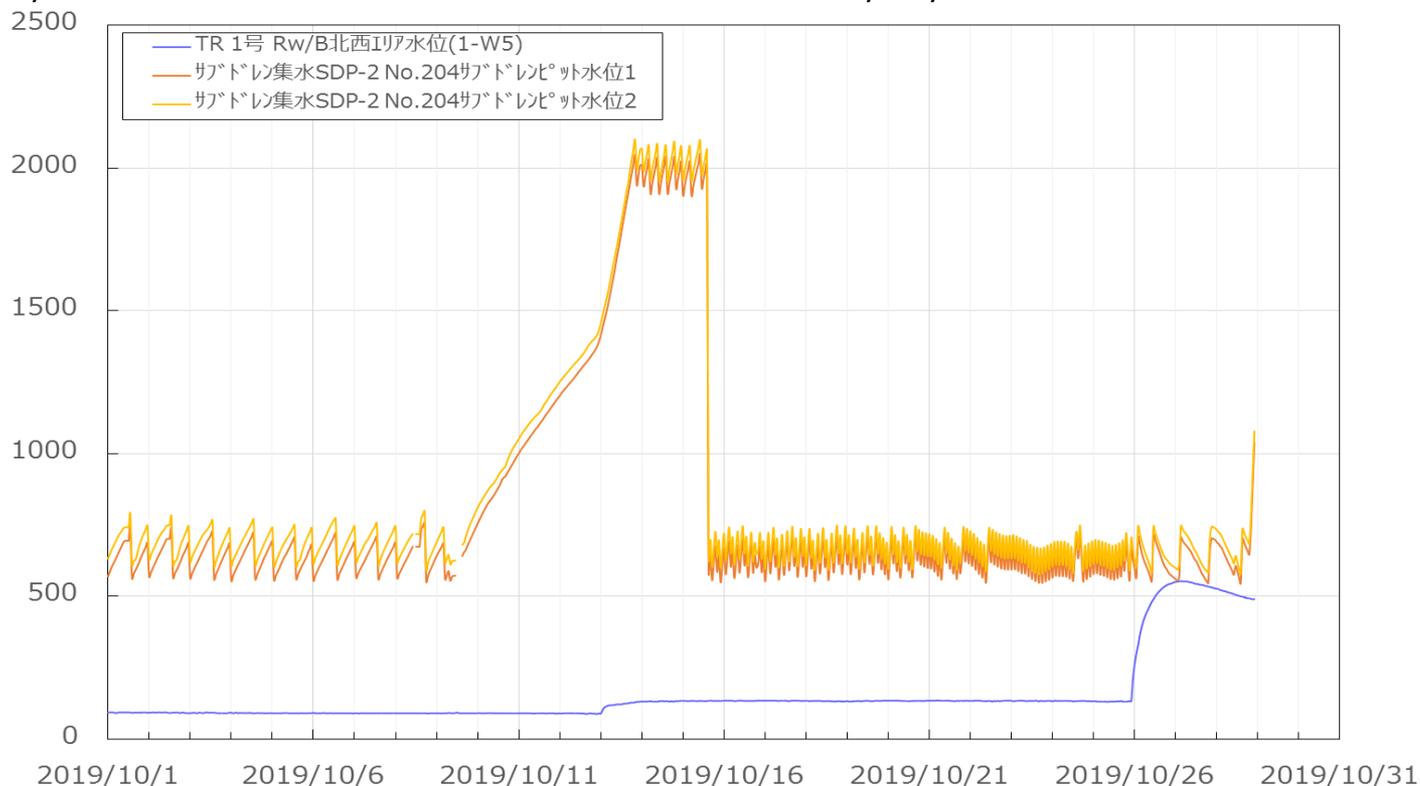
- 2019/10/25の大雨時における建屋流入量実績を評価するため、2019/10/28に各エリアの水位トレンドを確認していたところ、1号機Rw/B北西エリア水位計（1-W5）の指示が、上昇をしていることを確認。（下表、青線）
- 当該建屋の比較対象サブドレン水位との水位差が400mm以下であることを確認したことから、実施計画第Ⅲ章第26条の運転上の制限（LCO）を満足できないと判断し、2019/10/28 19:23 LCO逸脱を判断。
- なお、当該水位計は、2018/9以降、露出水位計と判断したことから、監視対象外（運用停止）とし、警報回路も除外していた。
- その後、類似の水位計についても水位トレンドを確認したところ、2か所の水位計（1-W8、2-T4）で2019/10/25の大雨時に同様な事象が確認された。（2019/10/29 16:15 LCO逸脱を判断）

- 滞留水の排水が完了しており、再度滞留水が流入するリスクが低いものの、流入した雨水・地下水による一時的な水位形成があることから、露出エリアは、監視対象外ではなく、排水完了エリアとして管理する。
- また、各露出エリアは、現状の実施計画に記載されている排水完了エリアの条件を満たすことから、排水完了エリアと定義できる。
- 上記の対応について、社内で合意でき次第、LCO逸脱事象となった3箇所（1号機Rw/B北西エリア、南西エリア、2号機T/B北東エリア2）を、排水完了エリアとする。以降、その他の露出エリアについても、排水完了エリアとしての運用を順次開始する方針。
