# 4. 2 土石流調査結果（詳細） 現地調査結果（土石流危険溪流①）

現地調査  
資料2-1 P43 再掲

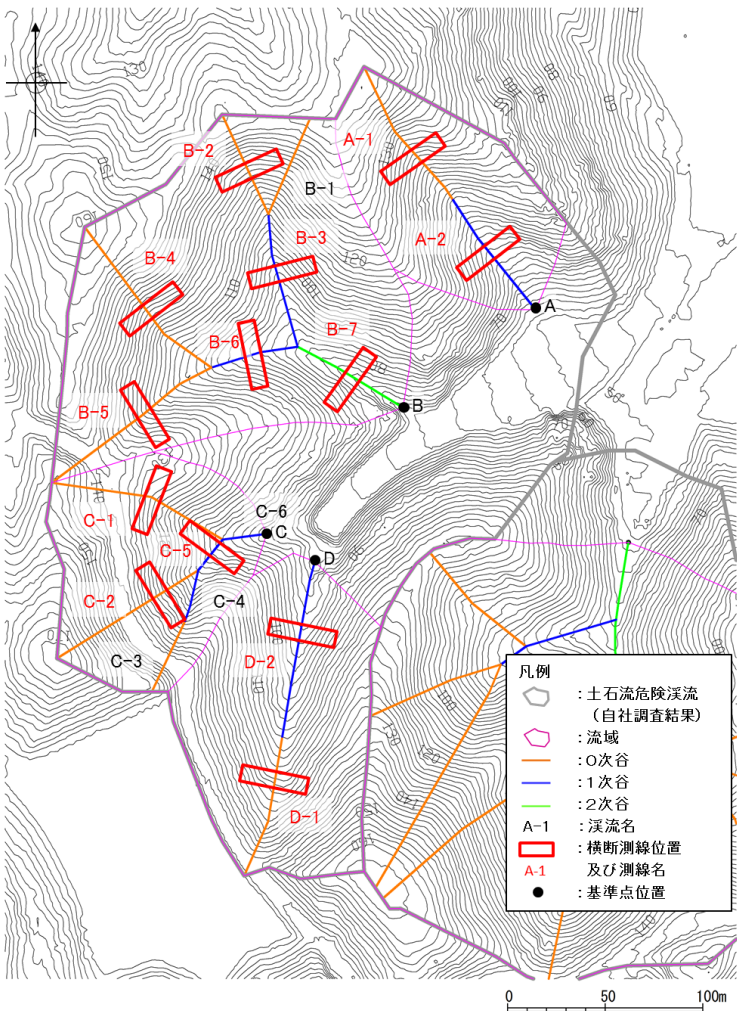
土石流危険溪流①

測点	延長 (m)	侵食幅 (m)	侵食深 (m)	侵食可能断面積 (m <sup>2</sup> )	土砂量※1 (m <sup>3</sup> )	移動可能土砂量 (m <sup>3</sup> )	
溪流① 基準点A	A-1	83	5.0	0.5	2.50	207.50	2,560
	A-2	71	10.0	3.3	33.00	2,343.00	
溪流① 基準点B	B-1	54	5.0※2	0.5※2	2.50	135.00	3,030
	B-2	56	5.0	0.5	2.50	140.00	
	B-3	70	6.0	1.9	11.40	798.00	
	B-4	98	5.0	0.5	2.50	245.00	
	B-5	101	6.0	0.5	3.00	303.00	
	B-6	46	8.0	2.9	23.20	1067.20	
	B-7	62	5.0	1.1	5.50	341.00	
溪流① 基準点C	C-1	94	5.0	0.5	2.50	235.00	1,530
	C-2	85	5.0	0.5	2.50	212.50	
	C-3	40	5.0※2	0.5※2	2.50	100.00	
	C-4	27	7.0※2	2.0※2	14.00	378.00	
	C-5	20	7.0	2.0	14.00	280.00	
	C-6	23	7.0※2	2.0※2	14.00	322.00	
溪流① 基準点D	D-1	74	9.0	0.5	4.50	333.00	1,320
	D-2	91	6.0	1.8	10.80	982.80

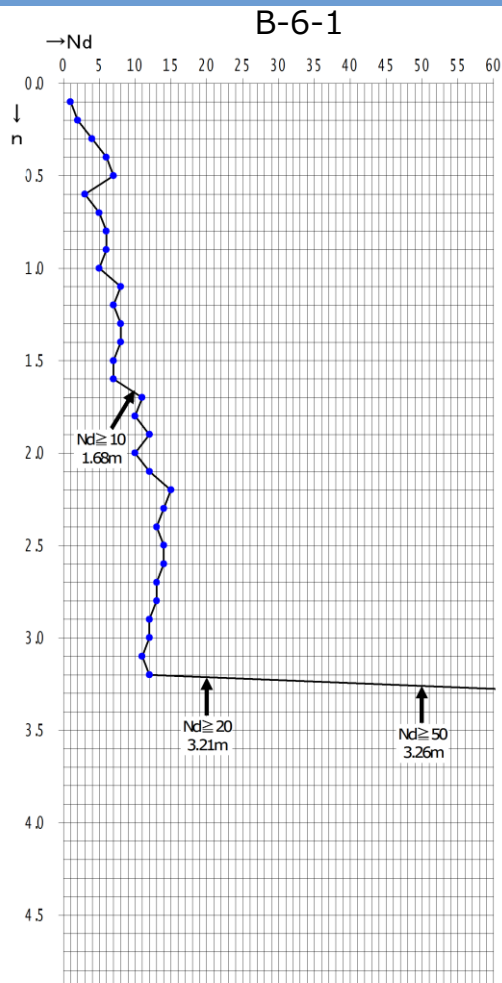
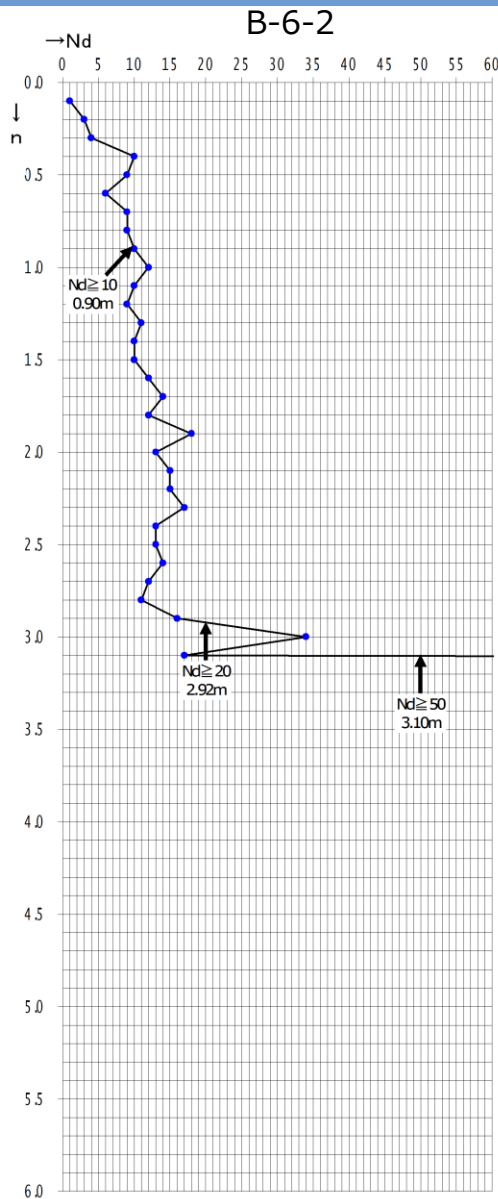
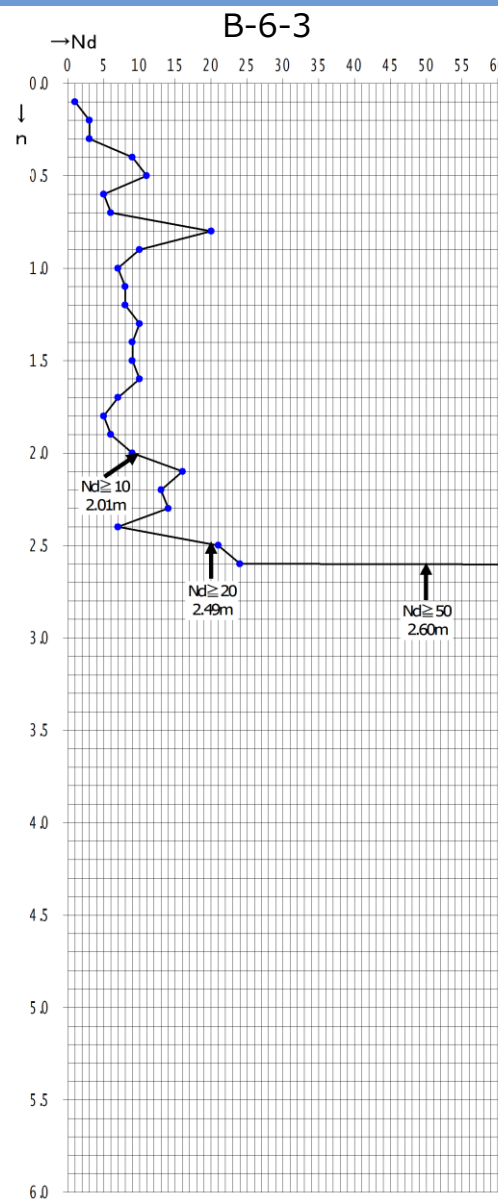
## 土石流危険溪流① 横断測線 B-6 (簡易貫入試験)

侵食深 : 2.9m

位置	上流	断面	下流	平均
	B-6-1	B-6-2	B-6-3	
Nd ≥ 10	1.68	0.90	2.01	1.53
Nd ≥ 20	3.21	2.92	2.49	2.87
Nd ≥ 50	3.26	3.10	2.60	2.99

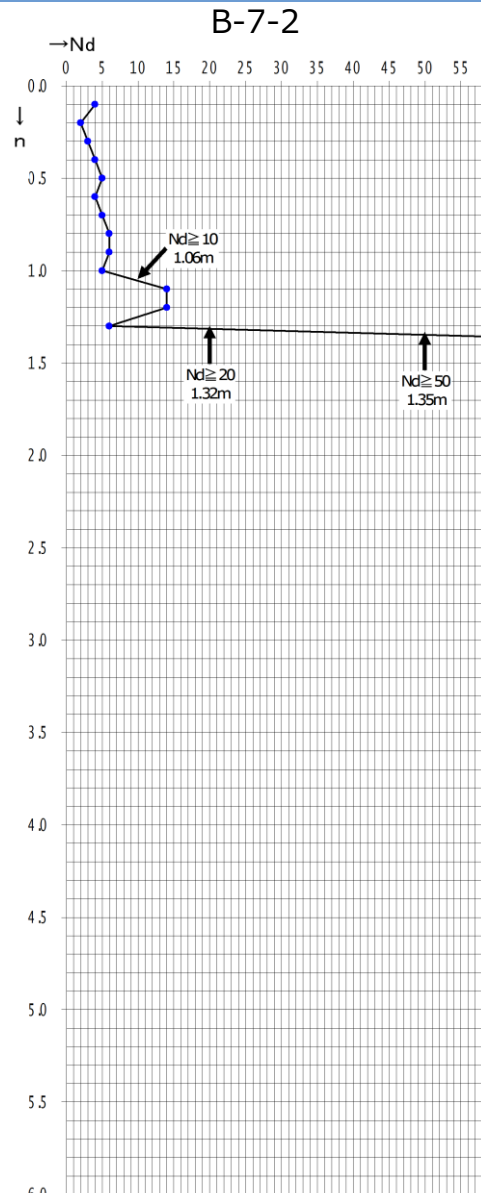
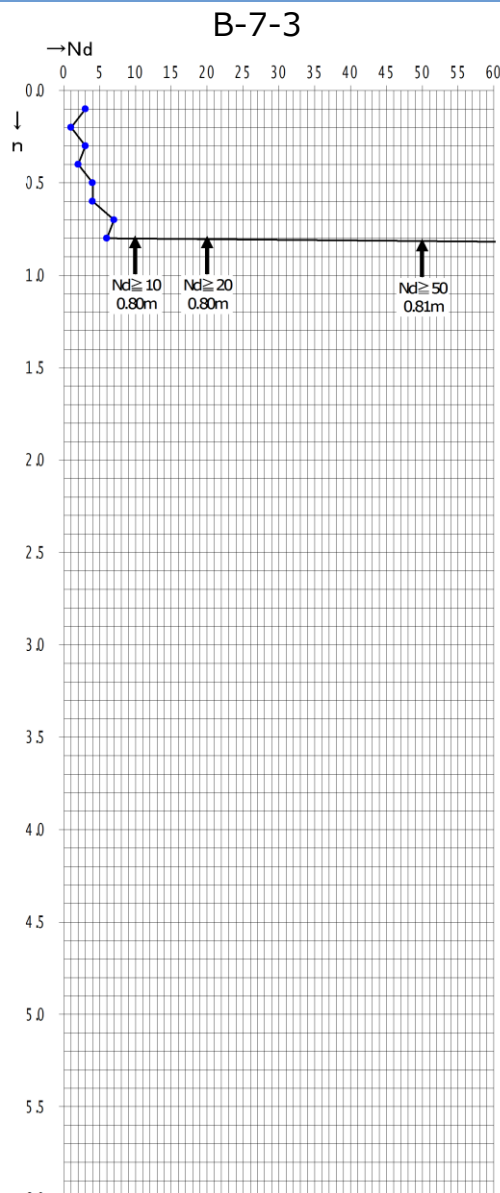
## 土石流危険溪流① 横断測線 B-7 (簡易貫入試験)

侵食深: 1.1m

位置	上流	断面	下流	平均
	B-7-1	B-7-2	B-7-3	
Nd ≥ 10	0.92	1.06	0.80	0.93
Nd ≥ 20	0.97	1.32	0.80	1.03
Nd ≥ 50	1.03	1.35	0.81	1.06

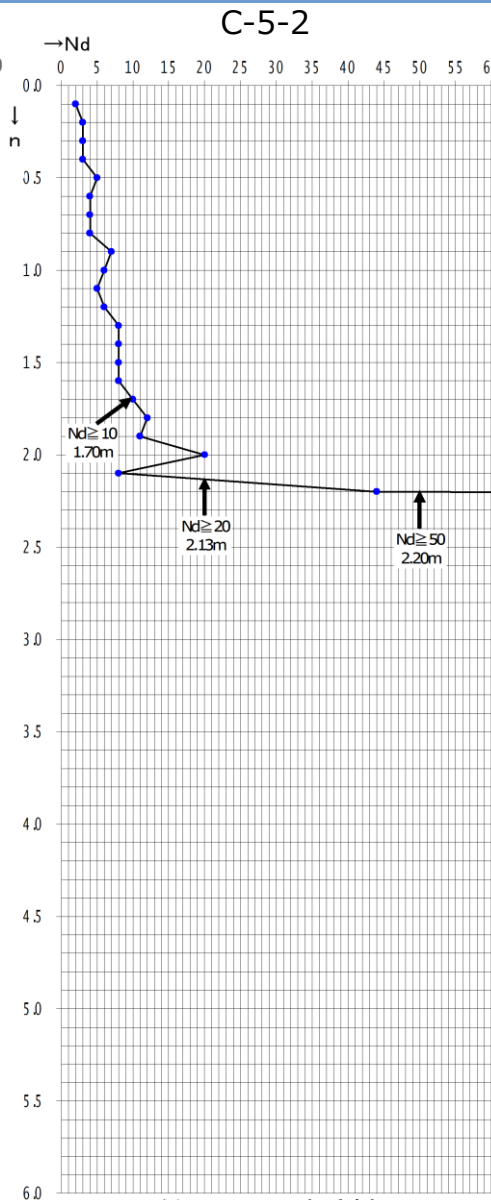
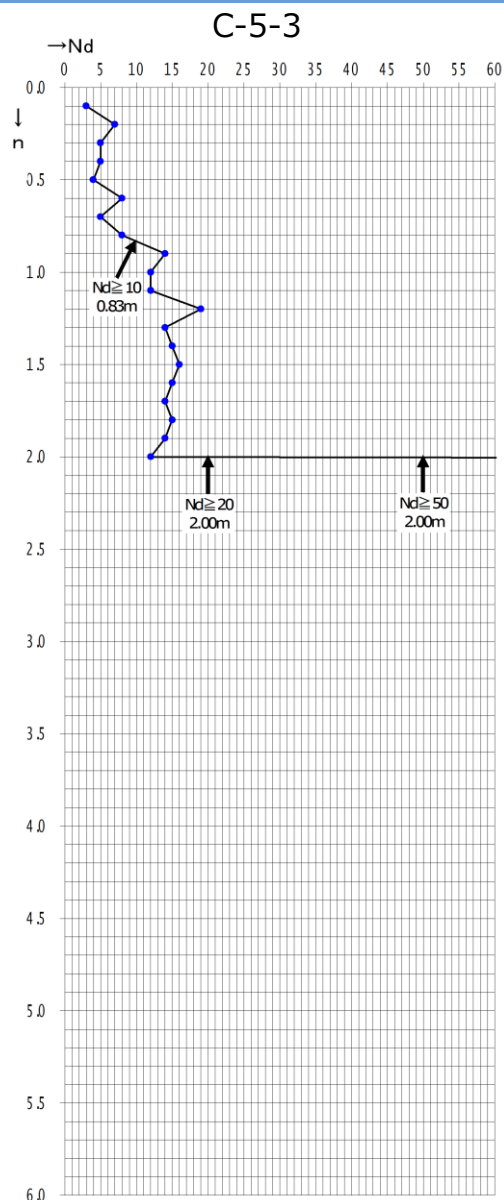
## 土石流危険溪流① 横断測線 C-5 (簡易貫入試験)

侵食深 : 2.0m

位置	上流	断面	下流	平均
	C-5-1	C-5-2	C-5-3	
Nd ≥ 10	1.81	1.70	0.83	1.45
Nd ≥ 20	1.86	2.13	2.00	2.00
Nd ≥ 50	2.10	2.20	2.00	2.10

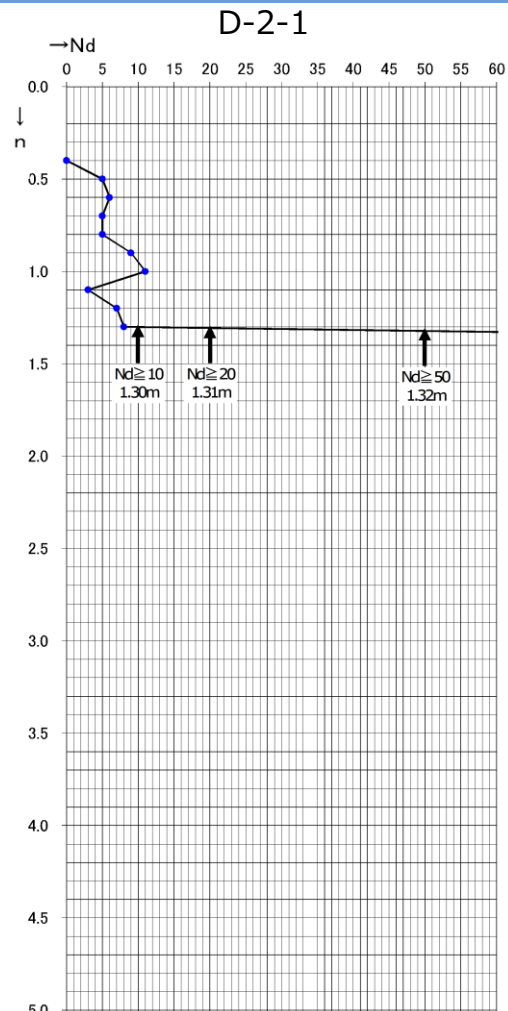
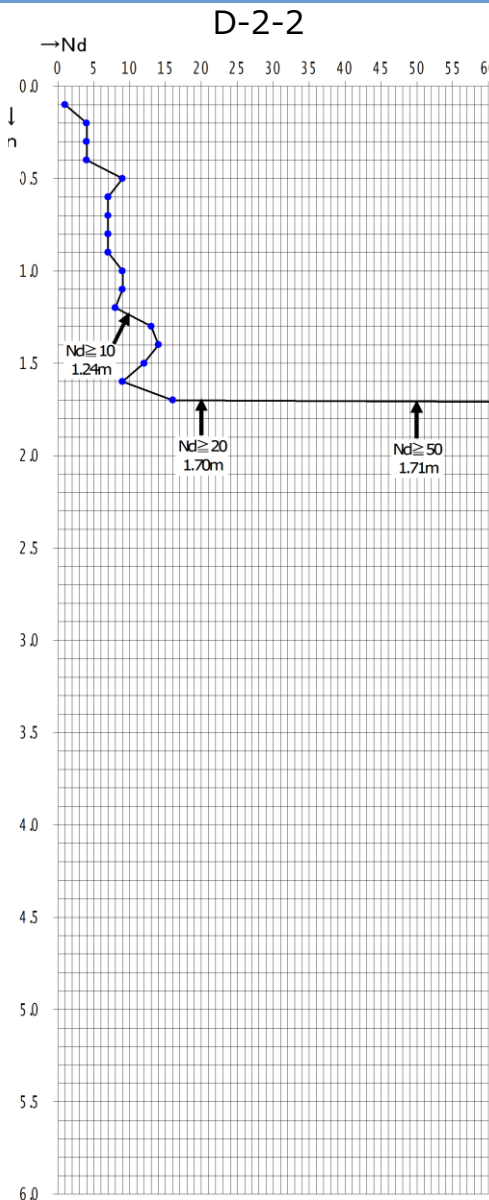
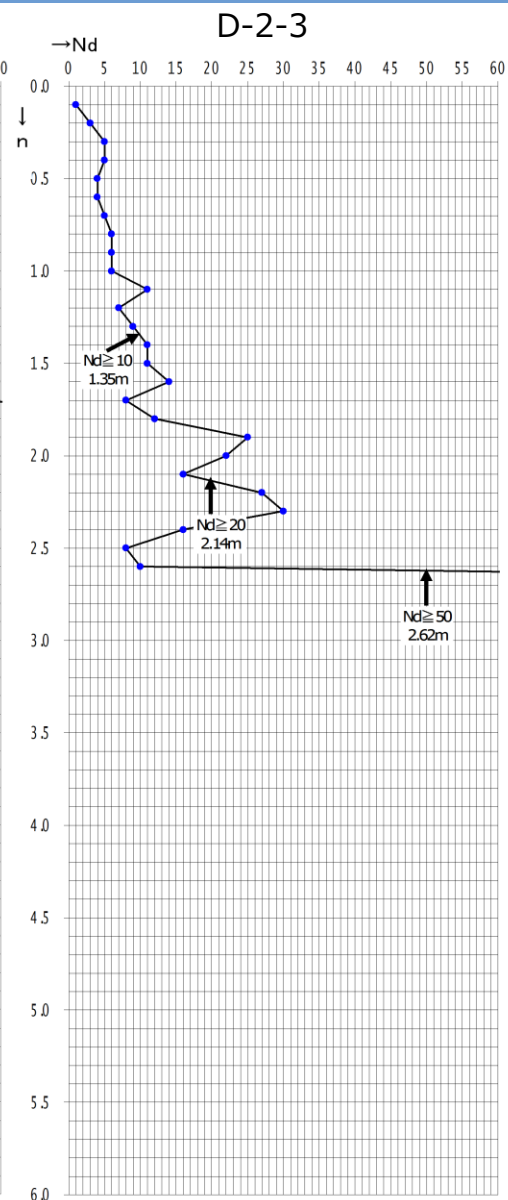
侵食深 : 1.8m

位置	上流	断面	下流	平均
	D-2-1	D-2-2	D-2-3	
Nd ≥ 10	1.30	1.24	1.35	1.30
Nd ≥ 20	1.31	1.70	2.14	1.72
Nd ≥ 50	1.32	1.71	2.62	1.88

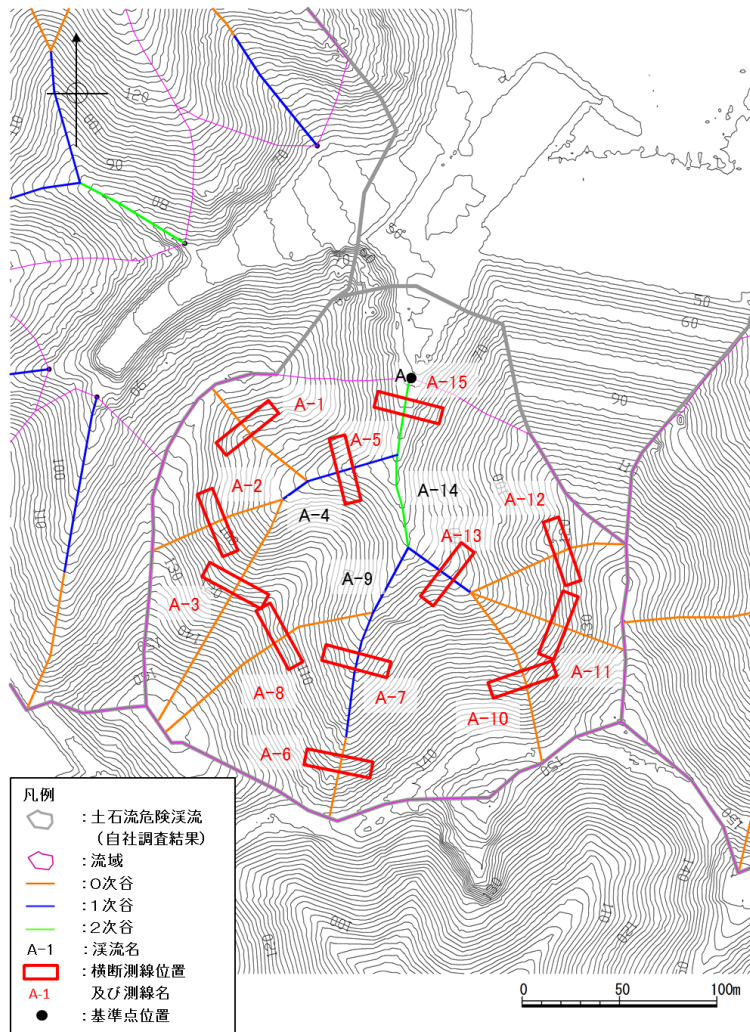
土石流危険渓流②

測点	延長 (m)	侵食幅 (m)	侵食深 (m)	侵食可能断面積 (m <sup>2</sup> )	土砂量※1 (m <sup>3</sup> )	移動可能土砂量 (m <sup>3</sup> )
渓流② 基準点 A	A-1	69	8.0	0.5	4.00	276.00
	A-2	72	6.0	0.5	3.00	216.00
	A-3	131	7.0	0.5	3.50	458.50
	A-4	16	8.0※2	1.8※2	14.40	230.40
	A-5	48	8.0	1.8	14.40	691.20
	A-6	42	6.0	0.5	3.00	126.00
	A-7	66	5.0	1.2	6.00	396.00
	A-8	127	6.0※2	0.5※2	3.00	381.00
	A-9	38	5.0※2	1.2※2	6.00	228.00
	A-10	97	6.0	0.5	3.00	291.00
	A-11	84	6.0	0.5	3.00	252.00
	A-12	85	6.0	0.5	3.00	255.00
	A-13	40	12.0	3.0	36.00	1,440.00
	A-14	48	6.0※2	1.3※2	7.80	374.40
	A-15	40	6.0	1.3	7.80	312.00
						<b>5,930</b>

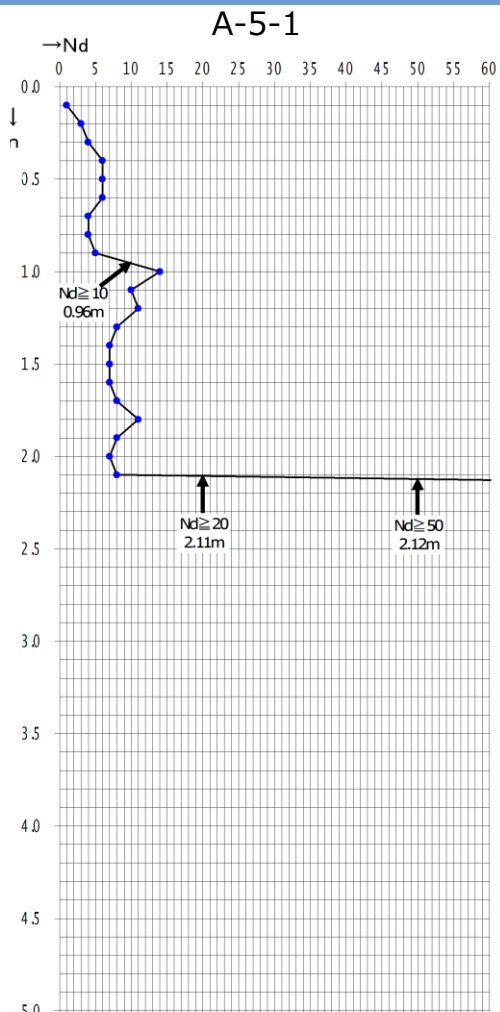
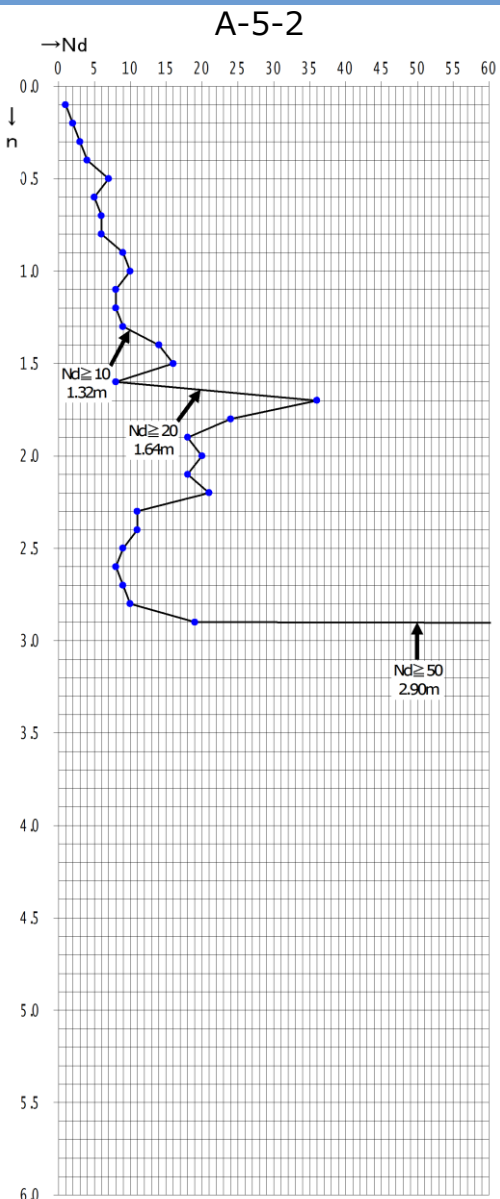
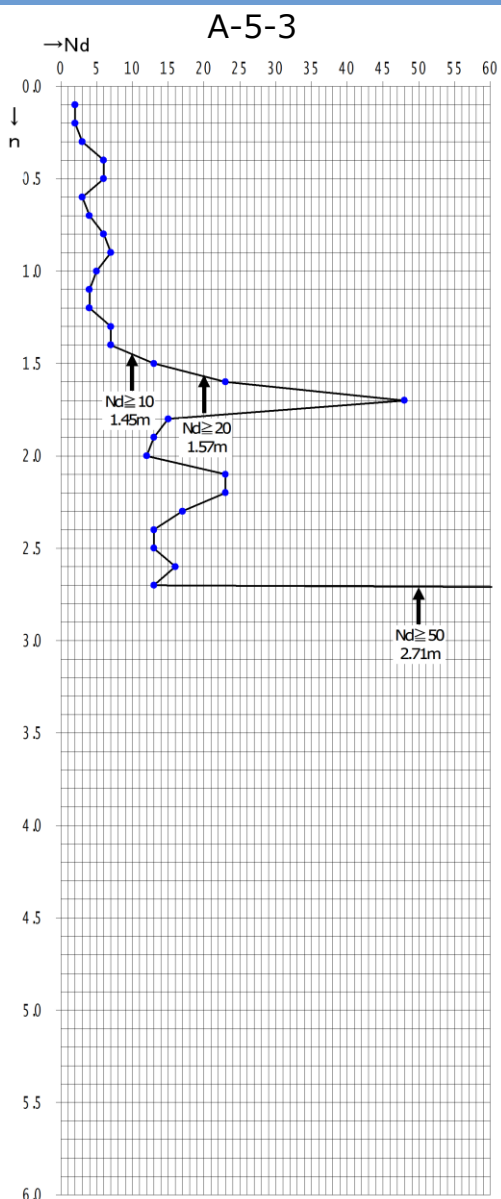
侵食深: 1.8m

位置	上流	断面	下流	平均
	A-5-1	A-5-2	A-5-3	
Nd ≥ 10	0.96	1.32	1.45	1.24
Nd ≥ 20	2.11	1.64	1.57	1.77
Nd ≥ 50	2.12	2.90	2.71	2.58

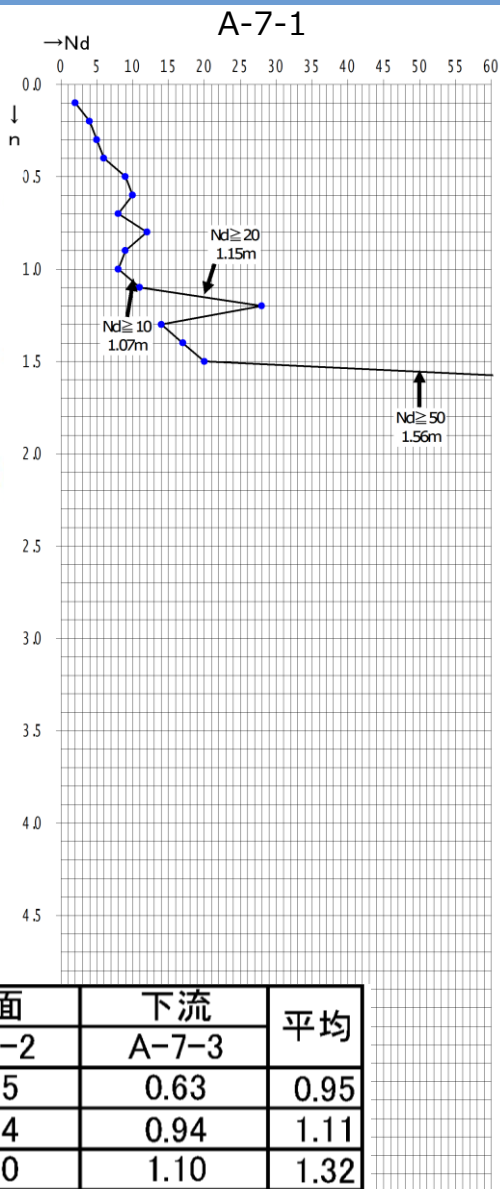
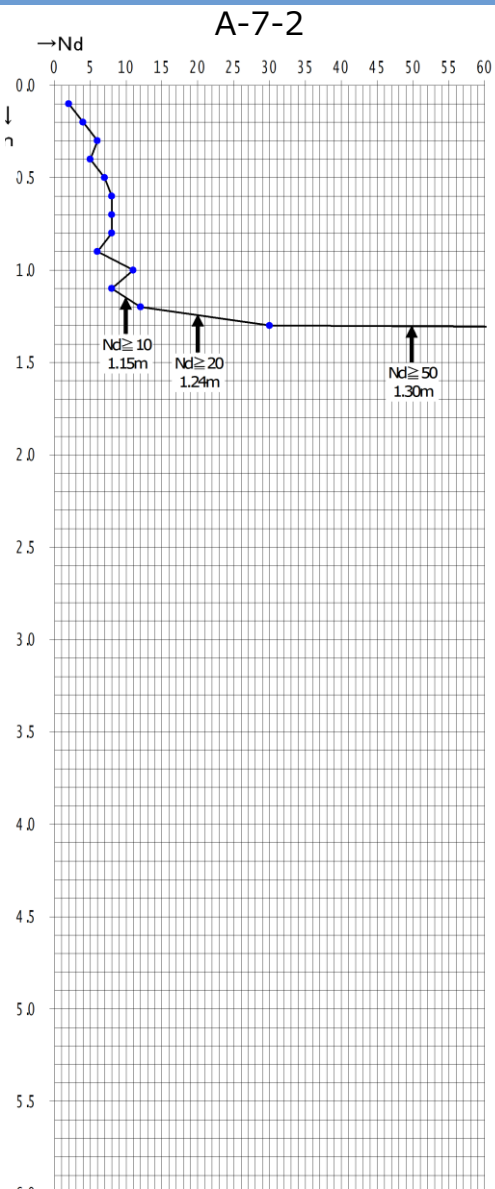
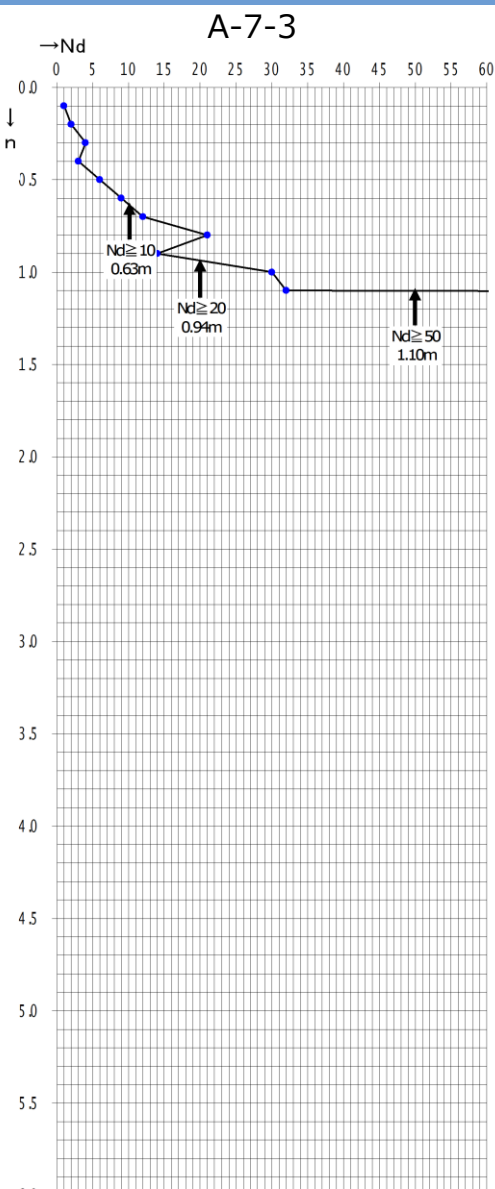
## 土石流危険溪流② 横断測線 A-7

侵食深 : 1.2m

位置	上流	断面	下流	平均
	A-7-1	A-7-2	A-7-3	
Nd ≥ 10	1.07	1.15	0.63	0.95
Nd ≥ 20	1.15	1.24	0.94	1.11
Nd ≥ 50	1.56	1.30	1.10	1.32

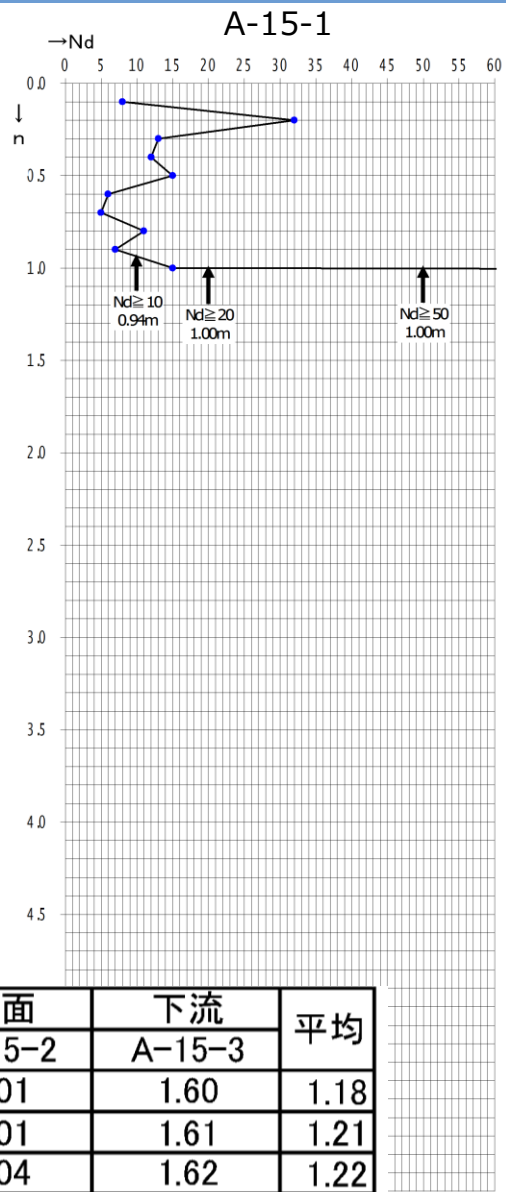
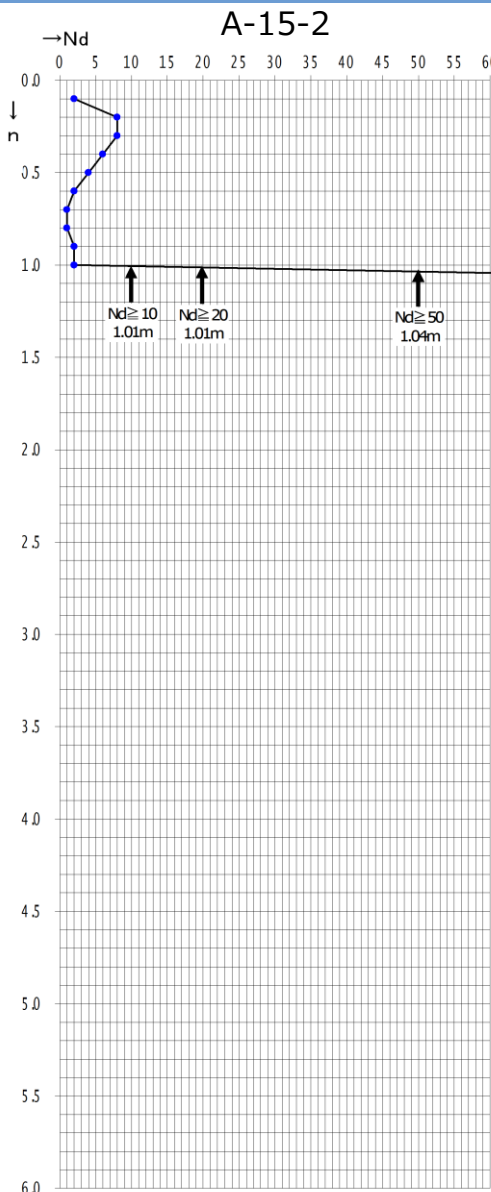
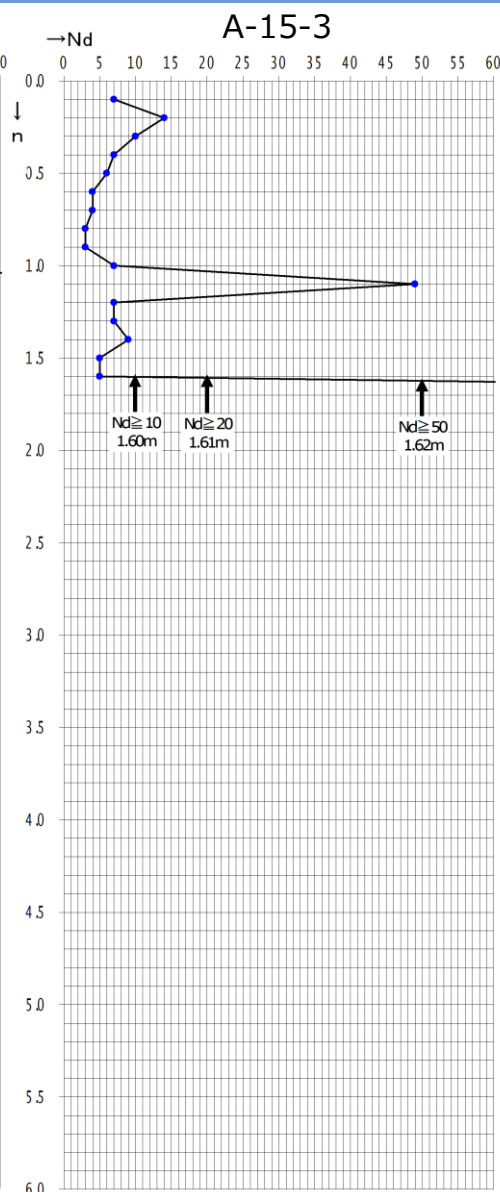
## 土石流危険溪流② 横断測線 A-15

侵食深 : 1.3m

位置	上流	断面	下流	平均
	A-15-1	A-15-2	A-15-3	
Nd ≥ 10	0.94	1.01	1.60	1.18
Nd ≥ 20	1.00	1.01	1.61	1.21
Nd ≥ 50	1.00	1.04	1.62	1.22

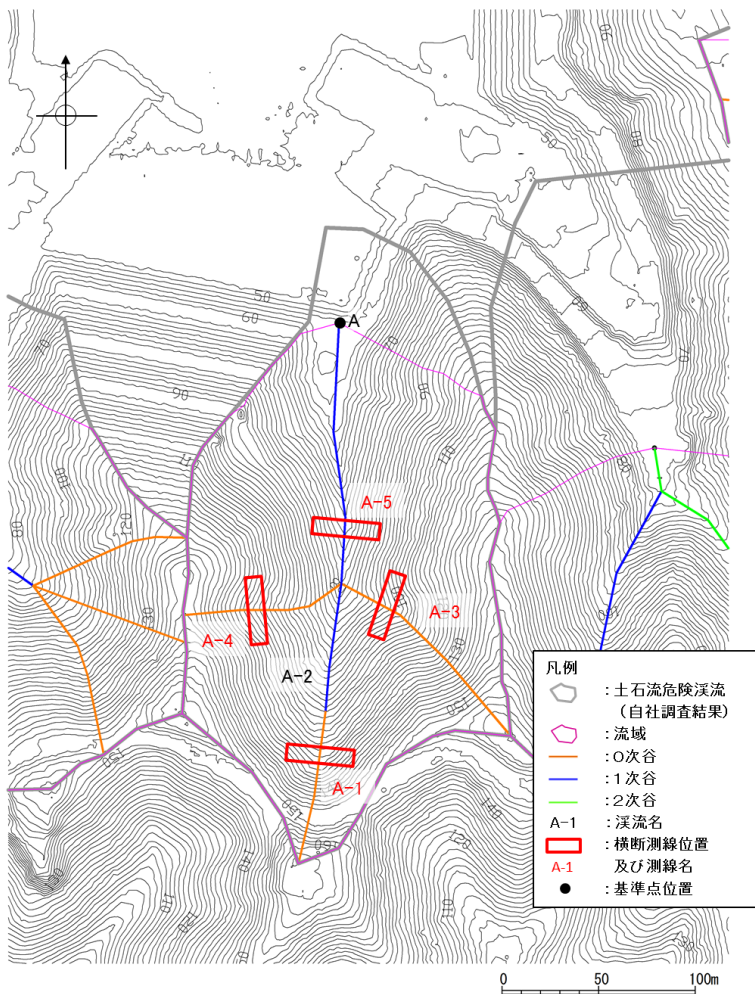
土石流危険溪流③

測点		延長 (m)	侵食幅 (m)	侵食深 (m)	侵食可能 断面積 (m <sup>2</sup> )	土砂量※1 (m <sup>3</sup> )	移動可能土 砂量 (m <sup>3</sup> )
溪流③ 基準点 A	A-1	80	6.0	0.5	3.00	240.00	1,880
	A-2	67	5.0※2	1.0※2	5.00	335.00	
	A-3	120	6.0	0.5	3.00	360.00	
	A-4	86	6.0	0.5	3.00	258.00	
	A-5	136	5.0	1.0	5.00	680.00

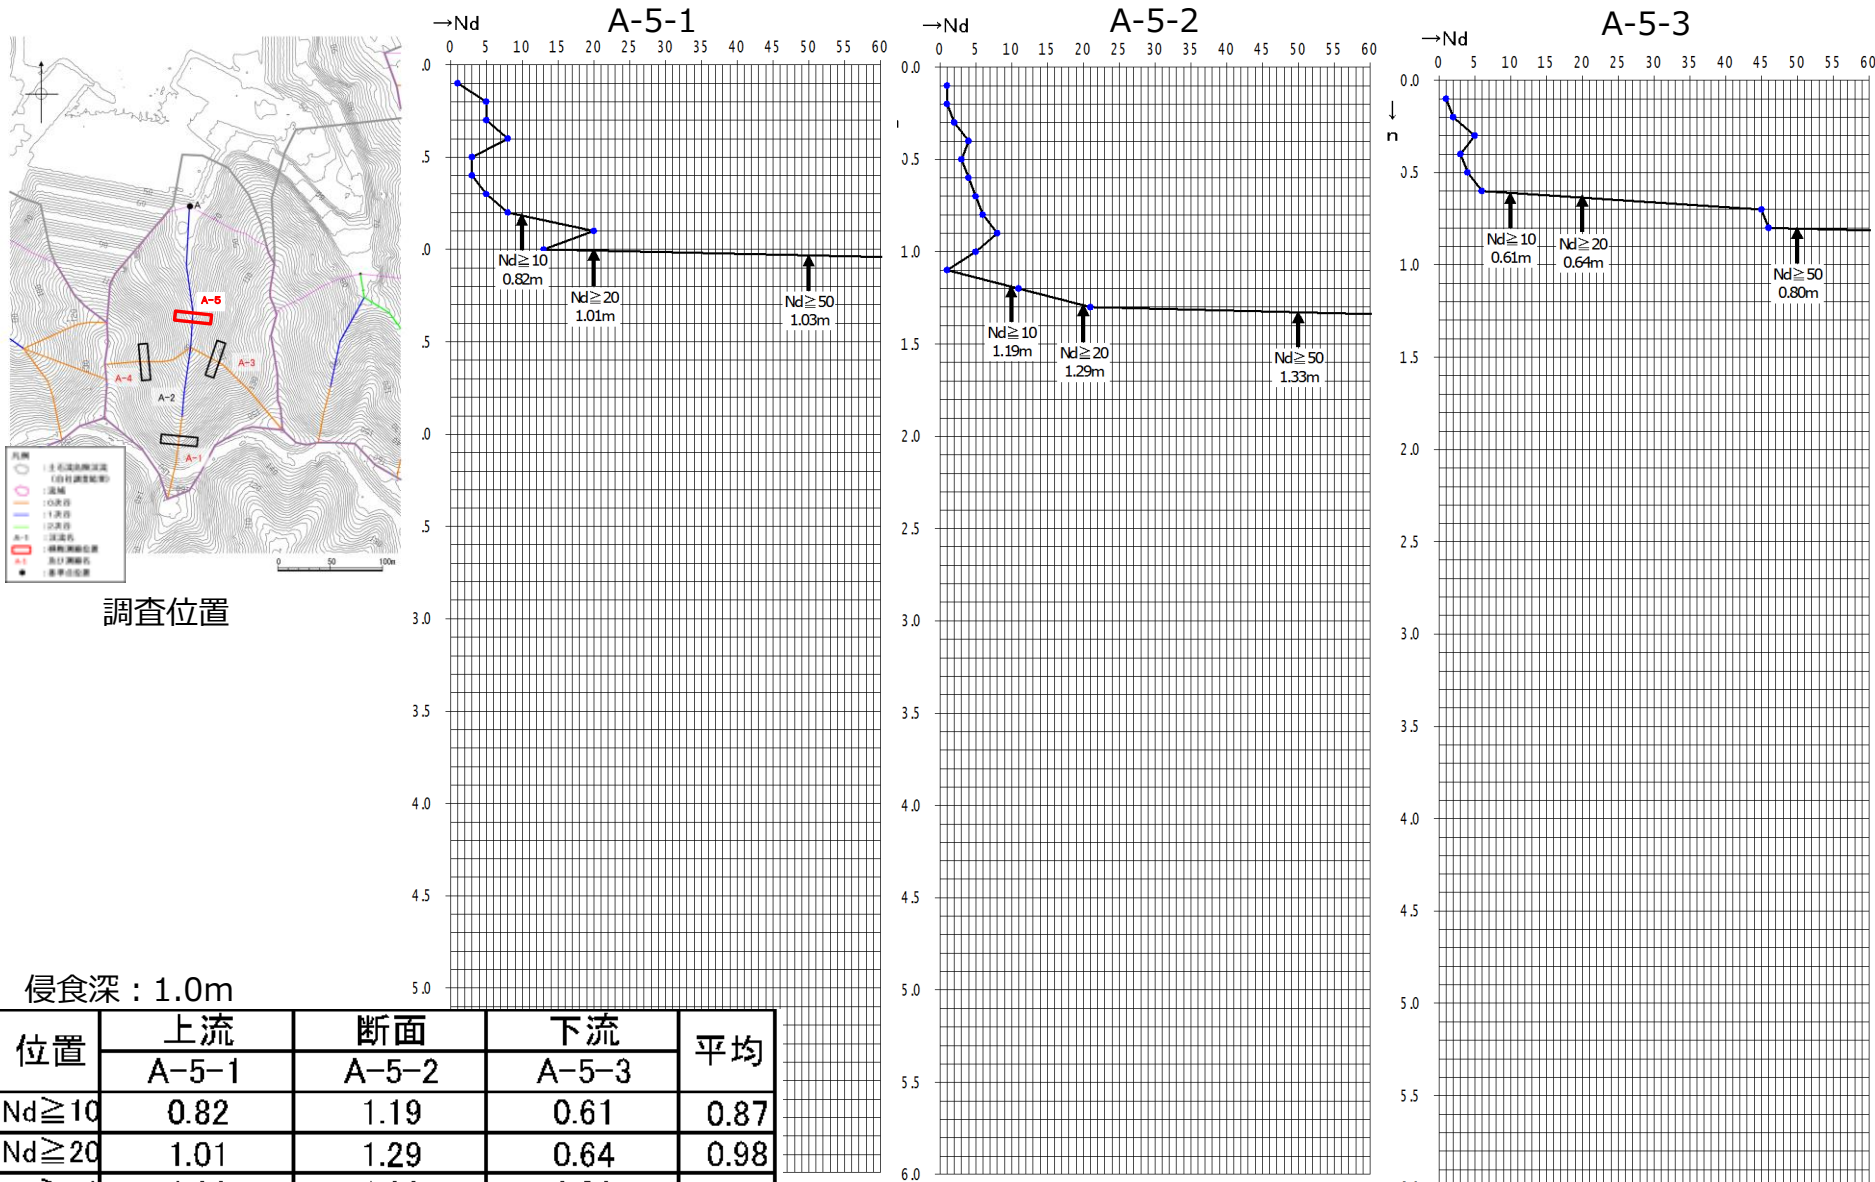
侵食深 : 1.0m

位置	上流	断面	下流	平均
	A-5-1	A-5-2	A-5-3	
Nd ≥ 10	0.82	1.19	0.61	0.87
Nd ≥ 20	1.01	1.29	0.64	0.98
Nd ≥ 50	1.03	1.33	0.80	1.05

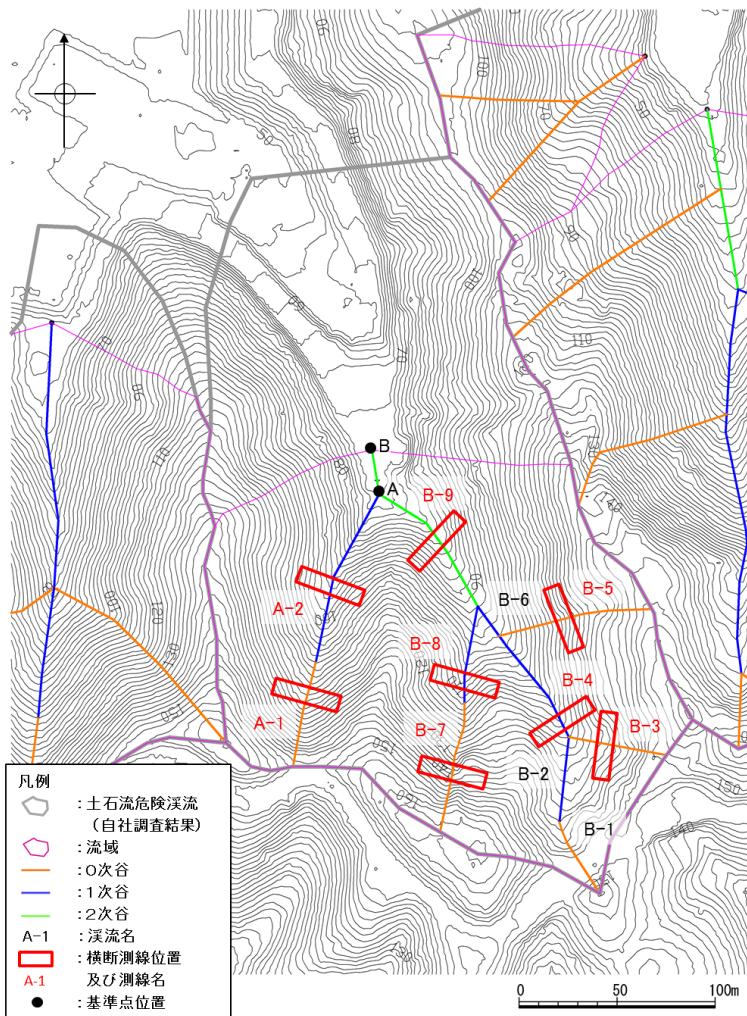
基準点Aより上流の流域は基準点Bより上流の流域に包絡されるため、移動可能土砂量の評価にあたっては基準点Bに代表させる

測点		延長 (m)	侵食幅 (m)	侵食深 (m)	侵食可能断面積 (m <sup>2</sup> )	土砂量※1 (m <sup>3</sup> )	移動可能土砂量 (m <sup>3</sup> )
渓流④ 基準点B	A-1	54	5.0	0.5	2.50	135.00	3,810
	A-2	93	6.0	1.1	6.60	613.80	
	B-1	42	6.0※2	0.5※2	3.00	126.00	
	B-2	44	7.0※2	1.7※2	11.90	523.60	
	B-3	51	6.0	0.5	3.00	153.00	
	B-4	63	7.0	1.7	11.90	749.70	
	B-5	80	4.0	0.5	2.00	160.00	
	B-6	19	7.0※2	1.7※2	11.90	226.10	
	B-7	67	5.0	0.5	2.50	167.50	
	B-8	50	3.0	1.1	3.30	165.00	
	B-9	101	6.0	1.3	7.80	787.80

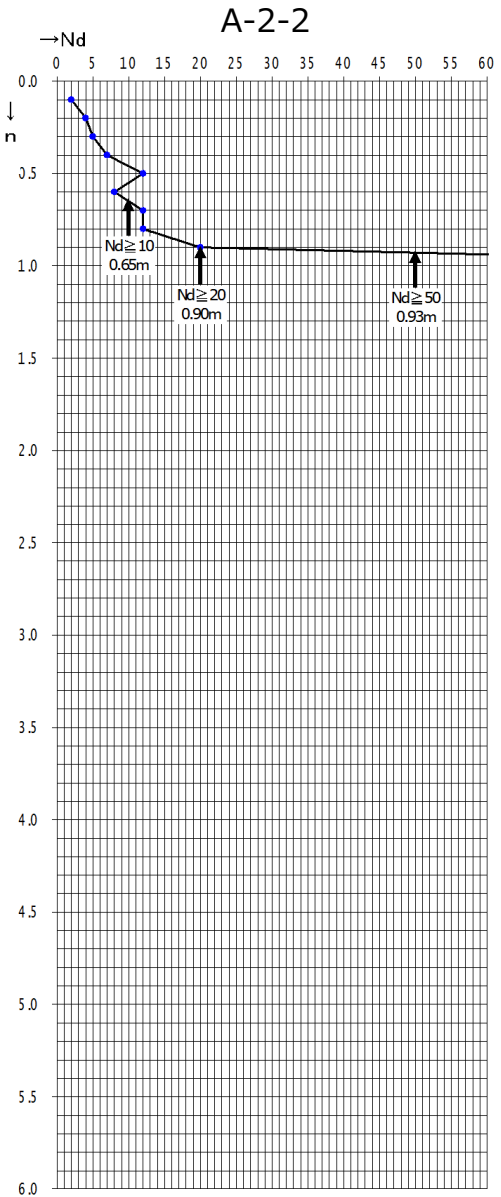
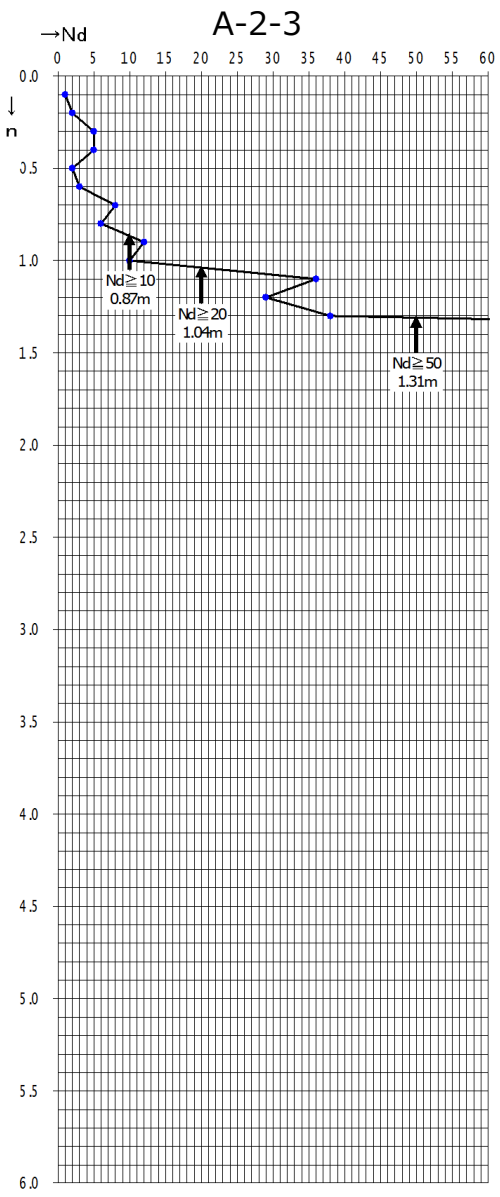
侵食深 : 1.1m

位置	上流	断面	下流	平均
	A-2-1	A-2-2	A-2-3	
Nd ≥ 10	1.10	0.65	0.87	0.87
Nd ≥ 20	1.25	0.90	1.04	1.06
Nd ≥ 50	1.30	0.93	1.31	1.18

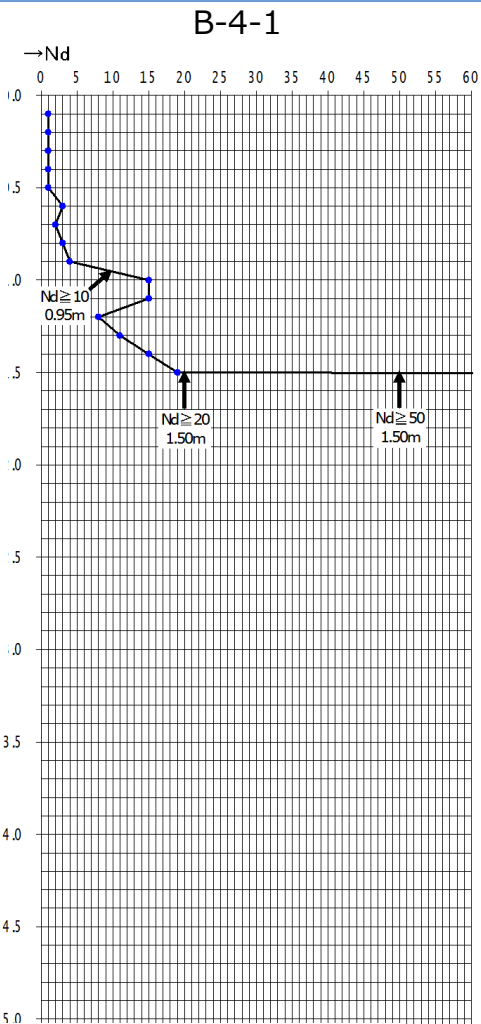
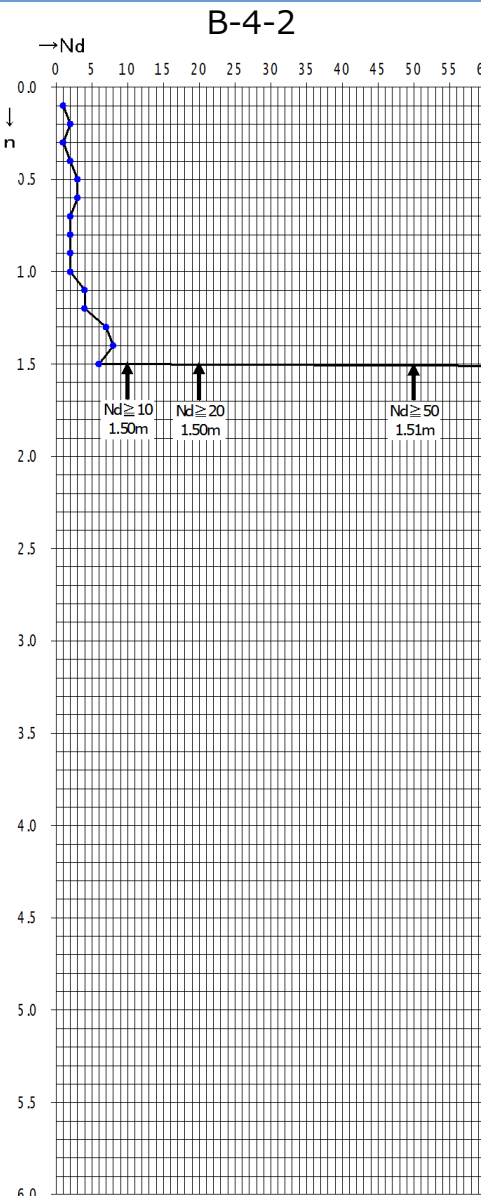
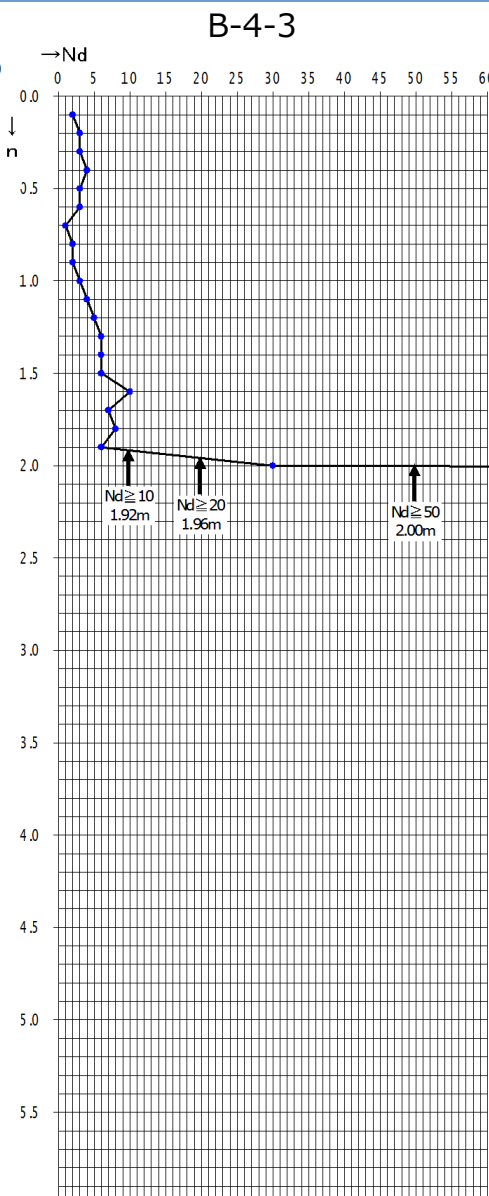
## 土石流危険溪流④ 横断測線 B-4

侵食深: 1.7m

位置	上流	断面	下流	平均
	B-4-1	B-4-2	B-4-3	
Nd ≥ 10	0.95	1.50	1.92	1.46
Nd ≥ 20	1.50	1.50	1.96	1.65
Nd ≥ 50	1.50	1.51	2.00	1.67

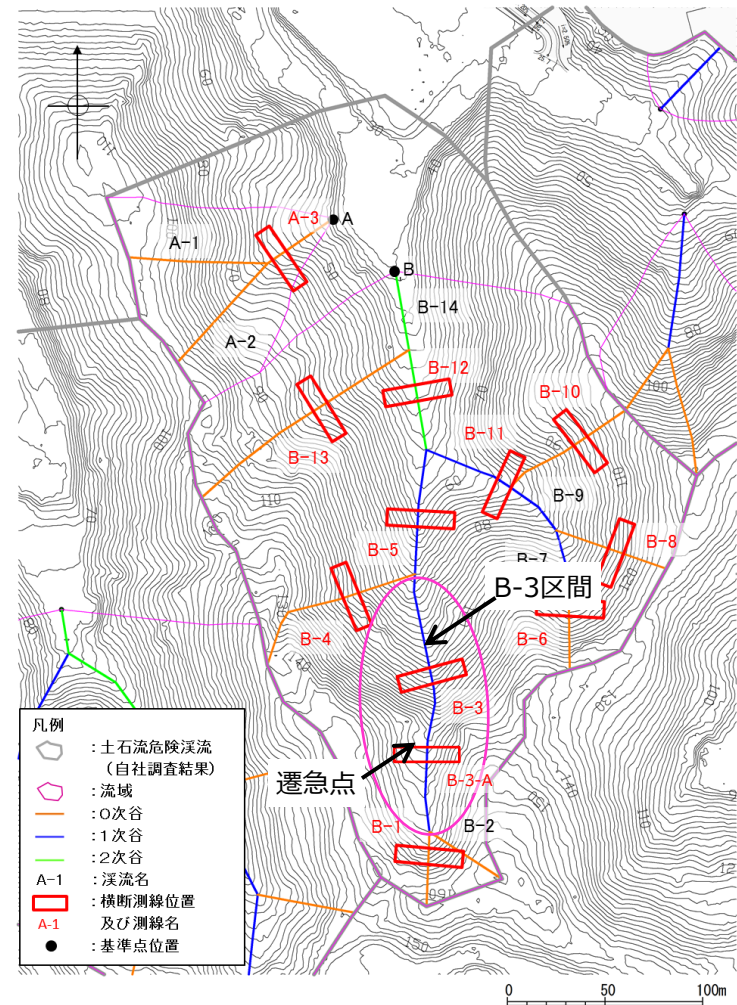
土石流危険渓流⑤

・土石流危険渓流⑤について、B-3区間中流域に認められる溪流上流に向かって急傾斜から緩傾斜になっている箇所(遷急点)の構造について、地質的要因を整理した。

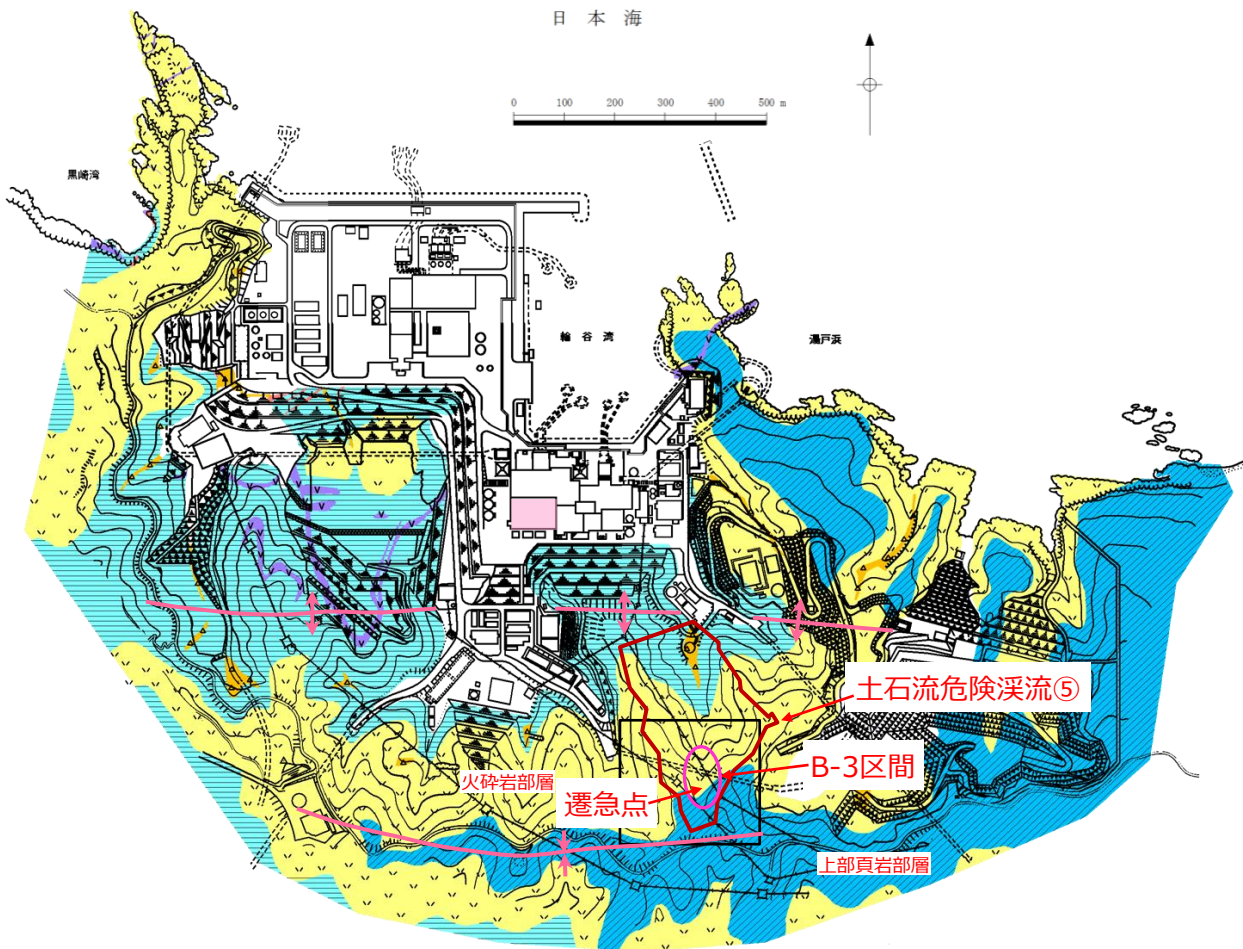
- 敷地の地質は、新第三紀中新世の堆積岩類から成る成相寺層と貫入岩類及びそれらを覆う第四紀の崖錐堆積物等から構成される。敷地の南方には、ほぼ東西方向の軸を持つ背斜構造が認められる。
- 土石流危険溪流⑤は背斜構造の南翼側に位置し、**層理面**が緩く南側に傾斜し、北向き斜面に対して受け盤構造を呈する。またB-3区間には火砕岩部層と上部頁岩部層が分布し、遷急点はこれらの地層境界付近に位置する。
