# 4. 2 土石流調査結果（詳細） 現地調査結果（土石流危険溪流①）

現地調査  
資料2-1 P43 再掲

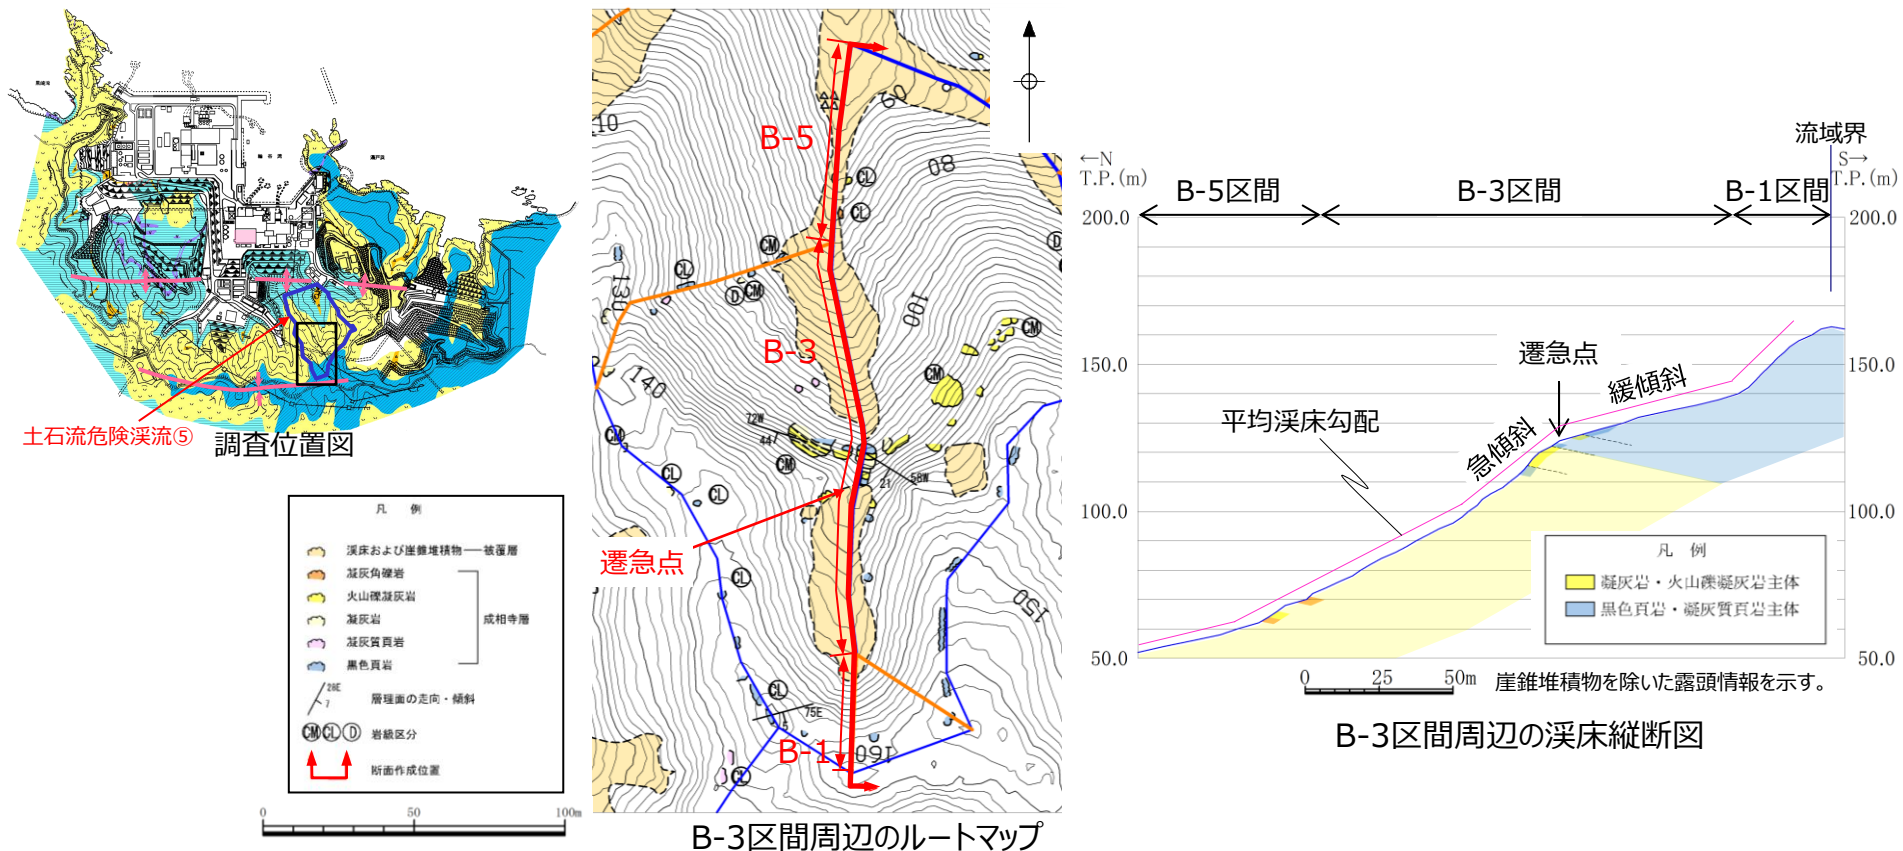
- B-3区間周辺の溪床縦断面図によれば、B-3区間中流域付近において平均溪床勾配が緩傾斜から急傾斜に変わる遷急点が認められる。ルートマップによれば、遷急点より上流側は凝灰岩主体、下流側は凝灰岩主体の地層をなし、それぞれ南傾斜の層理面を有し、北向き斜面に対して受け盤構造を呈する。
- 鈴木（2000）によれば、成層岩の傾斜を反映した差別削剥地形の一つとして、受け盤構造で地層階段が生じるとされている。敷地内の地質では、黒色頁岩が凝灰岩に比べ削剥に対する抵抗性が高いため、差別削剥が生じた可能性が考えられる。
- 以上のことから、B-3区間中流域に認められる急傾斜から緩傾斜になる地形の要因は、背斜構造南翼側の北向き斜面に分布する受け盤構造と地層の抵抗性の違いの組合せに基づく差別削剥地形が形成されたことに因ると考えられる。

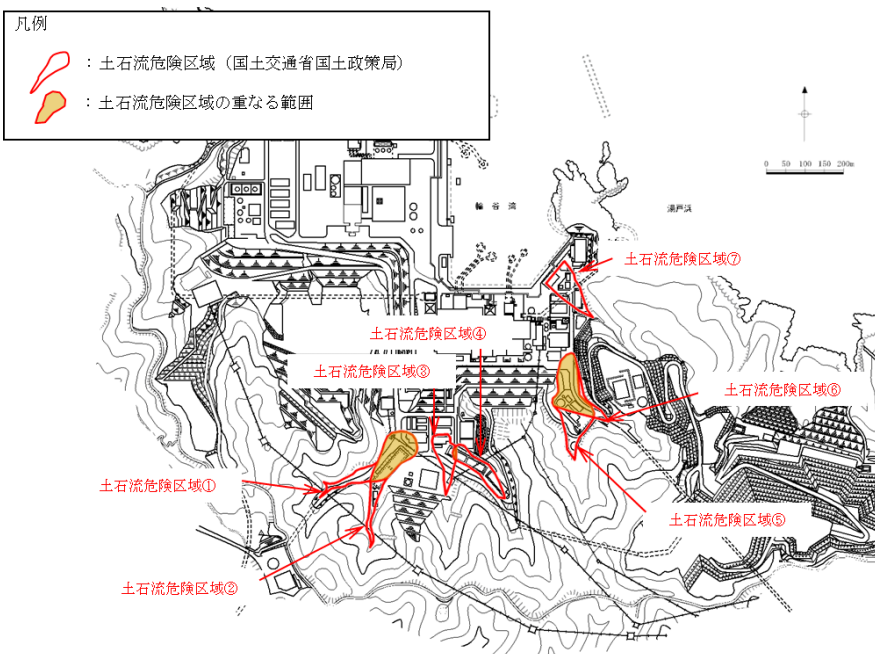
島根原子力発電所周辺における土石流危険区域位置図

- 各土石流危険渓流から流れ出た土砂がそれぞれの土石流危険区域に堆積するものとして、土砂の堆積高さを算出する。
- 土石流危険区域が重なる範囲の土砂の堆積高さについては、土砂の重畳を考慮し土砂の堆積高さを合計して算出する。

土石流危険渓流	計画流出土砂量 (m <sup>3</sup> )	土石流危険区域面積 (m <sup>2</sup> )	土砂の堆積高さ (m)	土石流危険区域が重なる範囲の土砂の堆積高さ (m)
①	9,000	11,663	0.78	1.32
②	6,000	11,188	0.54	
③	2,000	5,078	0.40	1.49
④	6,000	5,510	1.09	
⑤	9,000	14,250	0.64	1.13
⑥	5,000	10,388	0.49	
⑦	2,000	6,580	0.31	—
