核管-2020-045

査察用封印き損に関する調査報告

日本原燃株式会社
再処理事業部
核物質管理部

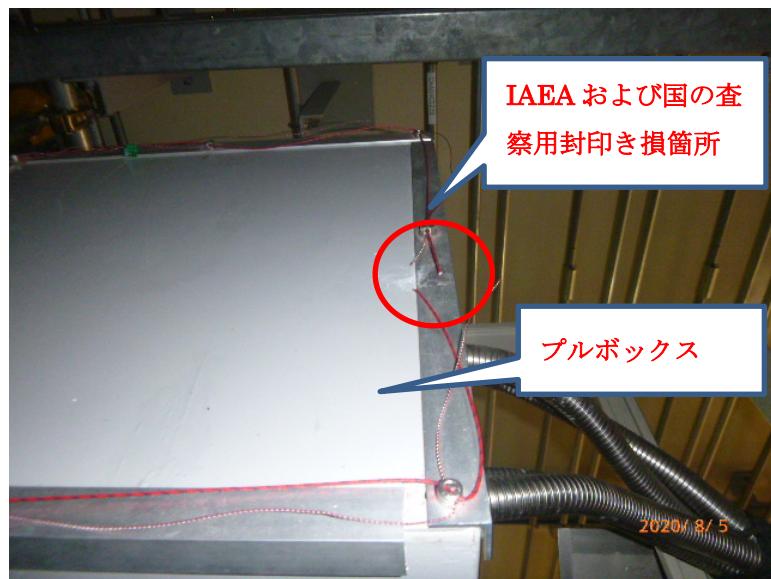
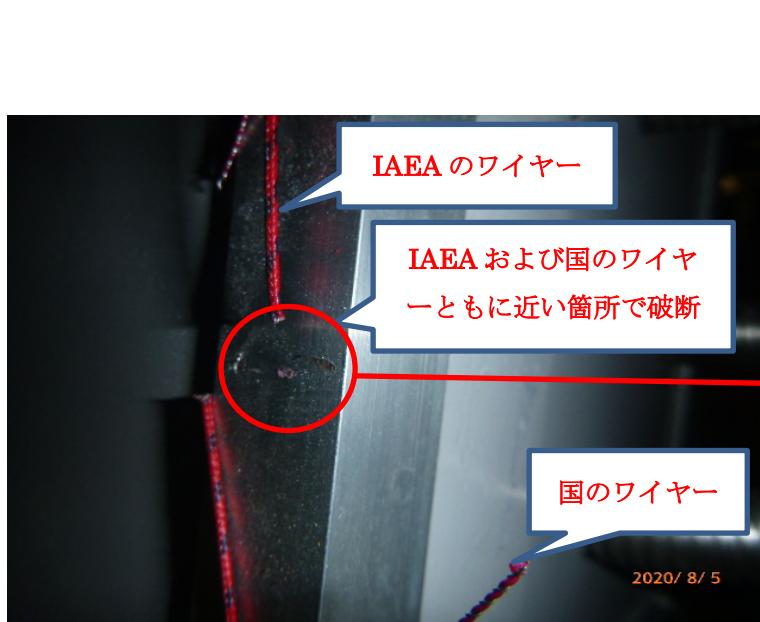
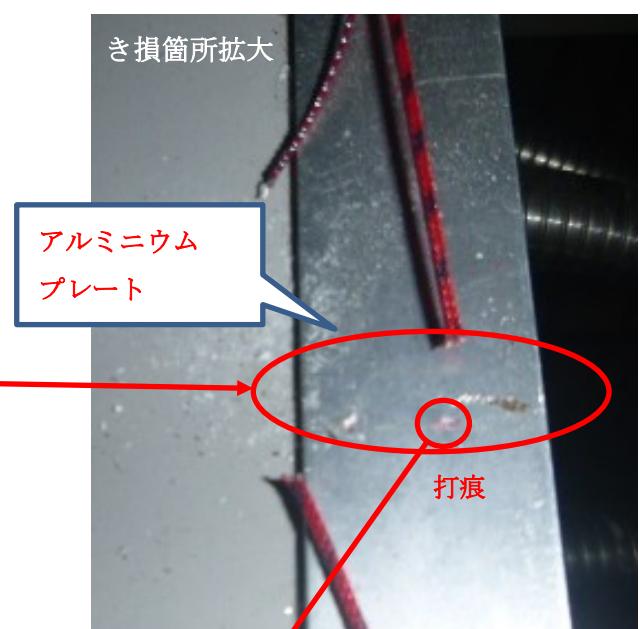
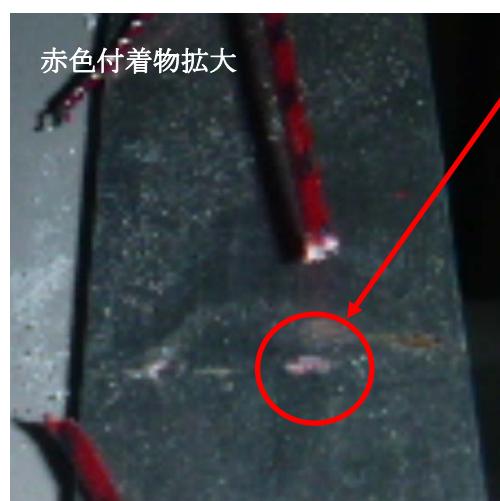
写真-1 プルボックスに取り付けられた査察用封印のき損状況

当該プルボックスは天井付近の高所に設置されており、通常であれば、人が容易に接近できる場所ではない。しかし、き損発見時は、新規制基準対応工事の現場調査のため、当該プルボックスの周りには足場が設置されており、人が接近できる状況であった。また、当該プルボックスに取り付けられていた IAEA および国の査察用封印のワイヤーは互いに近い位置でき損しており、き損した位置付近のプルボックスのアルミニウムプレート上に打痕が残っていた。打痕の一部には査察用封印のワイヤーの被覆材と思われる赤色の物質が付着している様子が観察された。(参考資料:写真-1 参照)

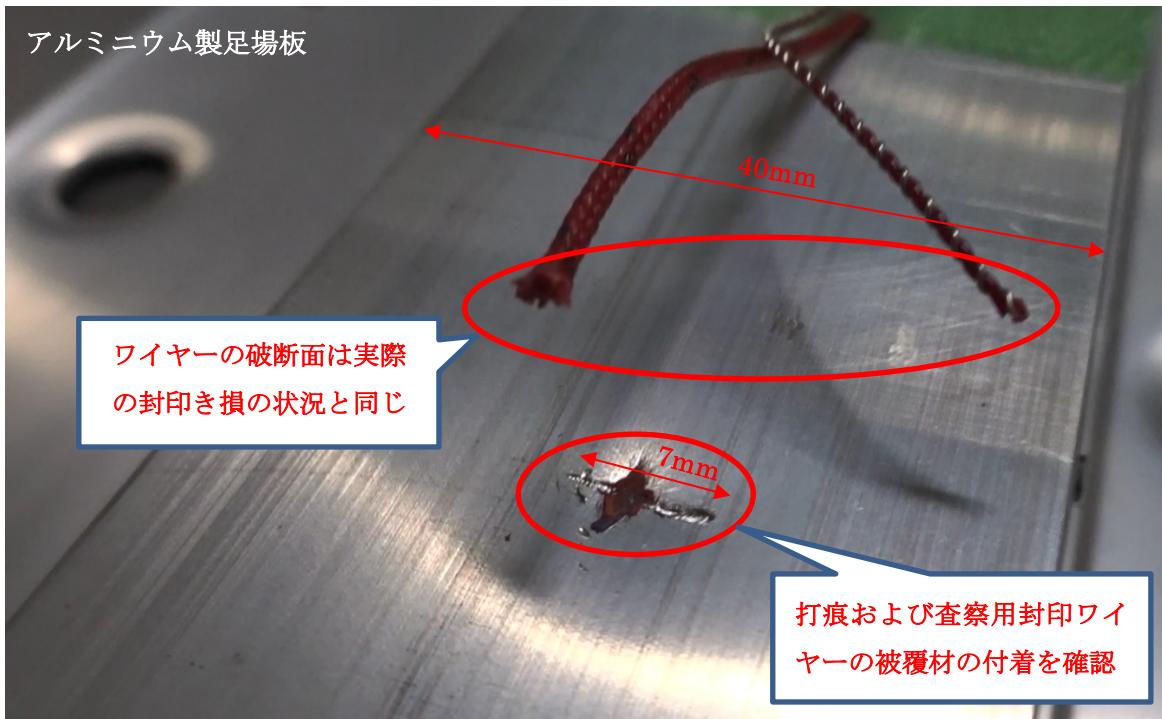
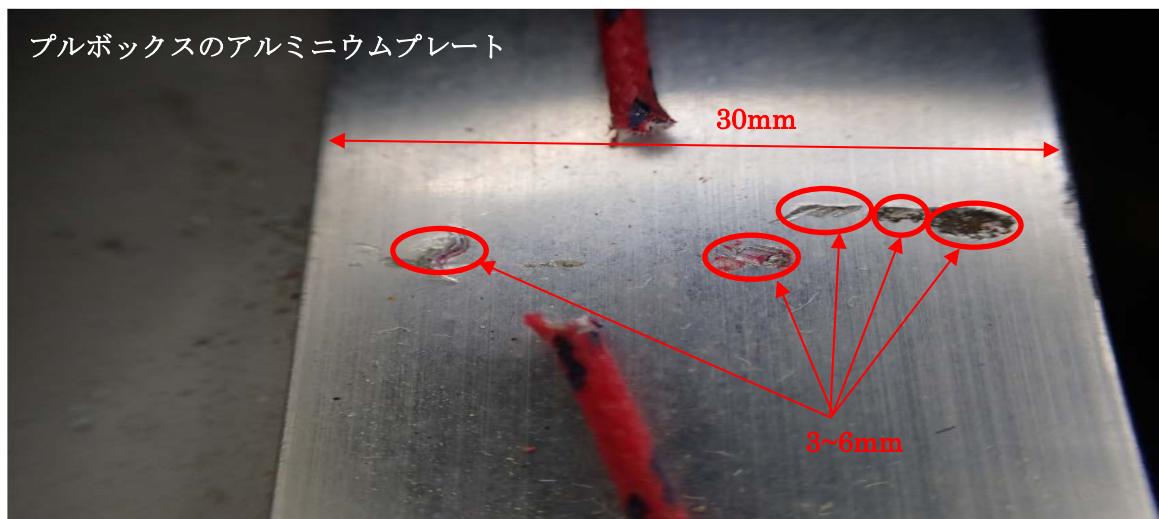
写真-2 き損再現試験

その結果、単管パイプ(長さ約 40 cm)の端部で叩いた場合のみワイヤーは容易に切断され、アルミニウムの足場材上には本事象のき損箇所と同様の打痕およびワイヤーの赤色被覆材の付着が認められた。(参考資料:写真-2 参照) また、単管パイプの直径が 50mm に対して傷の大きさ(長さ)は約 7mm であり、き損現場におけるプルボックスのアルミニウムプレート上の傷の大きさ(約 3 ~6mm)とほぼ一致することが確認された。

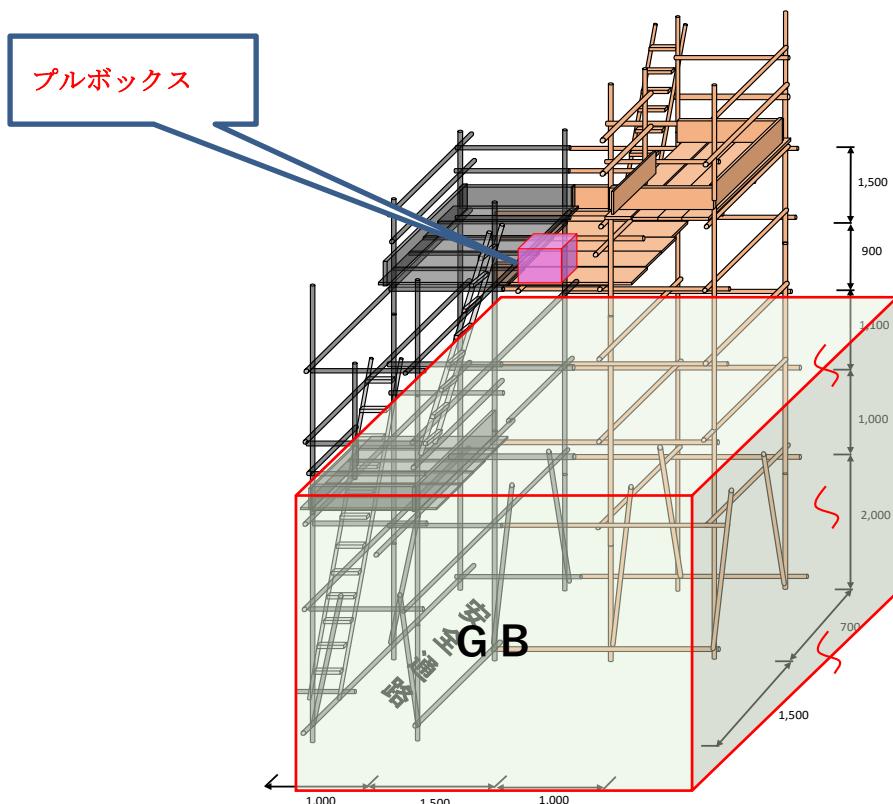
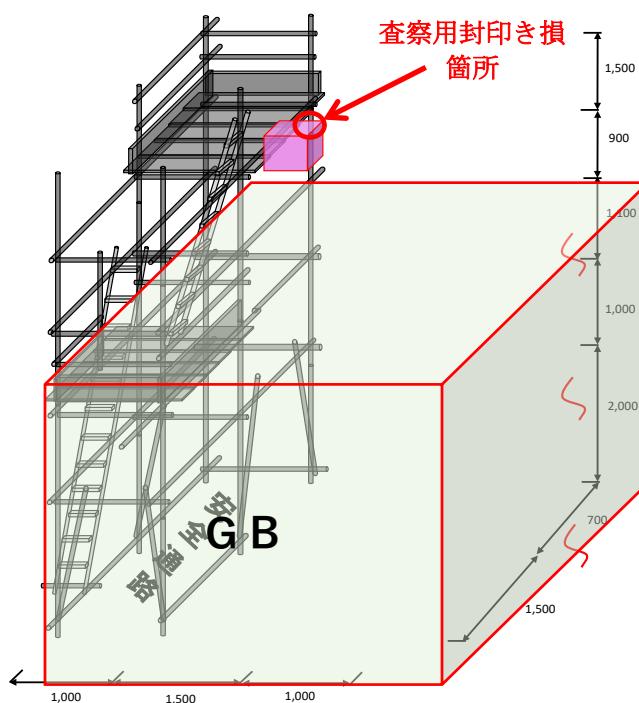
図-1 焼焼還元第4室内プルボックス周辺に設置された足場の状況

足場は2020年6月6日～6月8日および6月22日～6月24日にかけて設置され、調査は2020年7月2日に行われた。また、足場の一部解体は2020年8月3日～8月4日に行われた。(参考資料：図－1 参照)

核物質管理課員が6月24日の足場設置後に査察用封印の健全性を確認しており、足場設置作業時にはき損は無かった。7月2日の調査作業は査察用封印設置箇所から離れた場所で行われており、き損させた可能性は低い。8月3日～8月4日に行った足場の一部解体作業は、査察用封印近傍で行われており、作業現場も狭隘であったことから、き損させた可能性があると考えられる。

足場設置時期 : 2020年6月6日～8日、6月22日～6月24日

足場一部解体時期 : 2020年8月3日～8月4日（橙色箇所の解体）

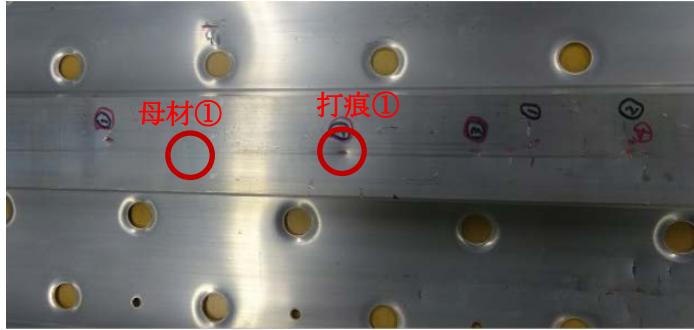
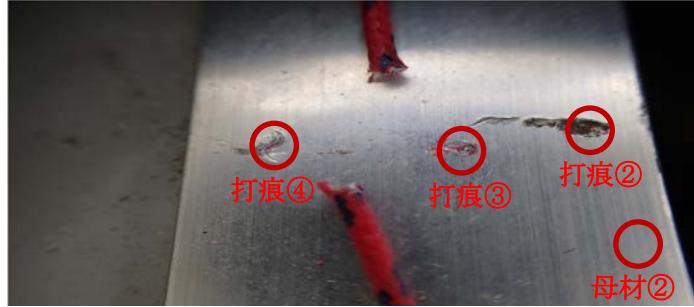
表-1 蛍光X線測定結果

き損再現試験に使用したアルミニウム製足場材の打痕箇所からは、アルミニウム、鉄、亜鉛等の成分が検出された。アルミニウムはき損再現試験に使用したアルミニウム製足場材の母材の主成分であり、鉄および亜鉛は単管パイプの主成分である。打痕のない部分ではアルミニウム、鉄の成分は確認されたものの亜鉛は検出されなかった。このことから、打痕部分に付着した亜鉛がき損に関連する固有物質の一つであることが確認された。(参考資料：表－1 参照)

き損現場のプルボックスのアルミプレート上の打痕箇所の分析結果からは、3か所の打痕箇所全てでアルミニウム、鉄、亜鉛の成分が確認された。また、アルミプレートの打痕のない箇所からは、き損試験のアルミニウム製足場材の打痕箇所の分析結果と同様、アルミニウム、鉄の成分は確認されたものの亜鉛は検出されなかった。(参考資料：表－1 参照)

上記(2)の成分分析の結果から、鉄および亜鉛を含有する物質がき損を発生させたと考えられる。足場材で鉄および亜鉛を含有するものは、単管パイプおよびクランプであり、(1)の結果を考慮すると単管パイプが今回のき損を発生させた足場材であると断定した。
