埋込金物の調査結果に関する規制庁殿コメント（2020年11月13日面談）に対する回答

Q1. 埋込金物の健全性確認に係る抜取調査について、施工会社ごと及び安全上重要な施設に係る埋込金物の枚数、抜取調査の実施枚数及び調査の妥当性を整理し、改めて説明すること。

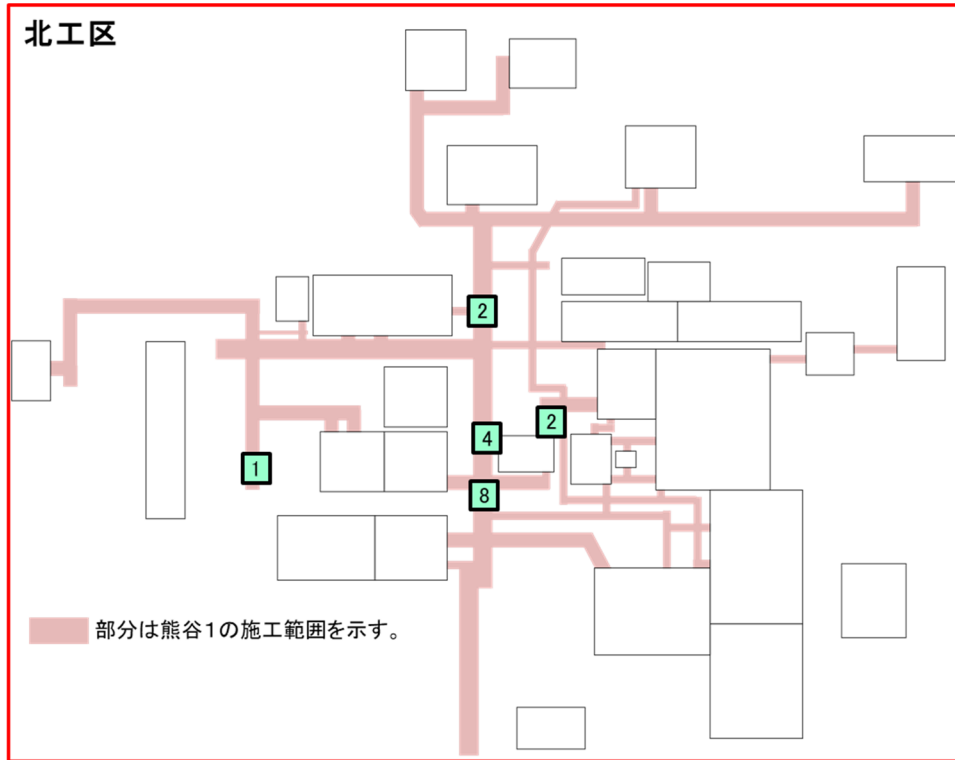
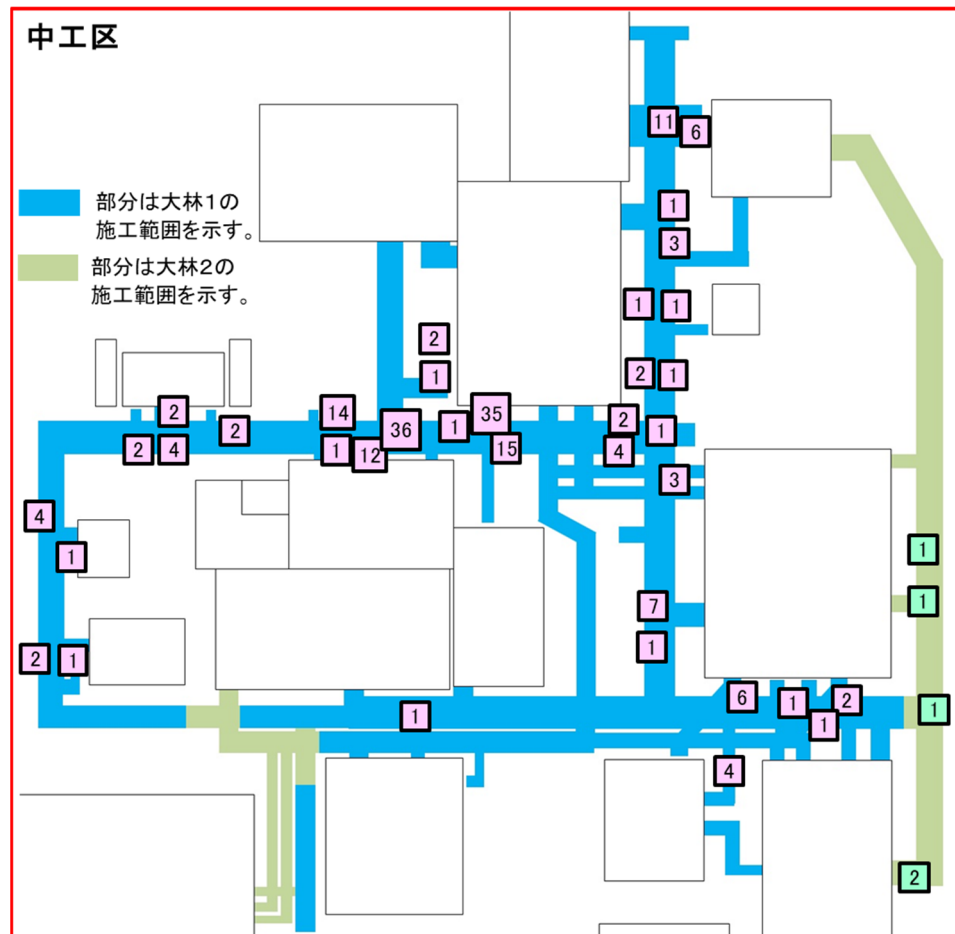
図1 健全性が確認できない埋込金物の発生状況

また、不適切な施工を行っていた埋込金物は偏在していたことを確認した。(図1参照)

- : 不適切な施工を行っていた埋込金物の発生箇所・枚数
- : 施工状況に問題ないことを確認した埋込金物の発生箇所・枚数

本調査について、不適切な施工を行った施工会社については全数現品調査を行っており、健全性が確認できない埋込金物に対して、調査不可を含め全て補修等の処置を講じていることから妥当である。
