2023年4月19日  
京都大学複合原子力科学研究所

## 研究用原子炉（KUR）の主排気設備のダクトの一部亀裂について

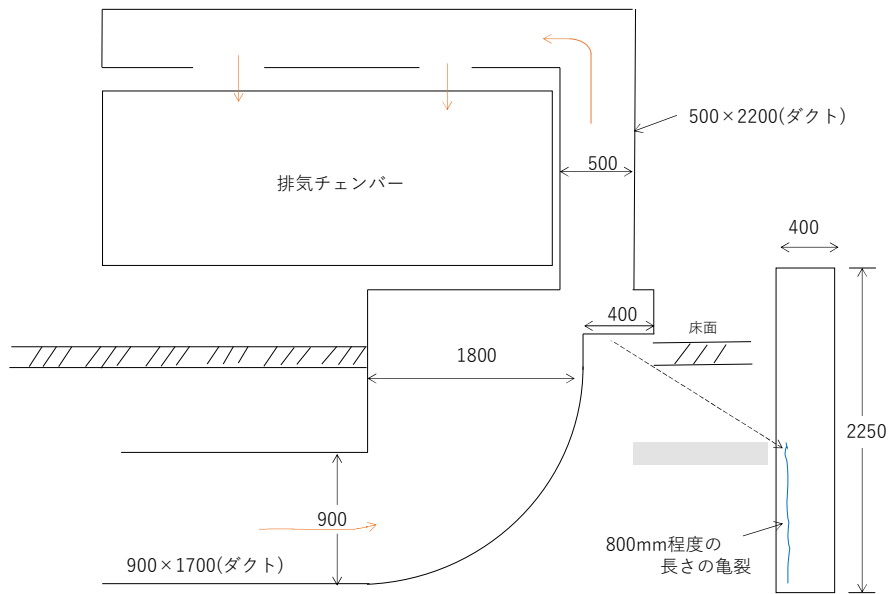
図3 亀裂が発生したダクト部分の概念図

排気チェンバのダクトは [ ] 厚の鋼板であり、現場確認によるスケッチ（図 3）や写真（写真 5）に示すとおり、亀裂は直線状に長さ約 80cm 生じている。主排気設備の運転中は、ダクト内が陰圧になるため、亀裂部分に隙間ができ、外部から空気が流入することになり、流入音が発生する。ただし、主排気設備の停止時には陰圧が解消され、ダクトの変形がなくなるため、亀裂部分の隙間はほとんどなくなることを確認している。亀裂周辺には特に目立った腐食は見られないため、亀裂の原因は腐食ではなく陰圧によるダクトの変形による可能性があり、現在検討中である。
