3号機燃料取扱設備クレーン不具合原因調査進捗状況

2018年6月19日

東京電力ホールディングス株式会社

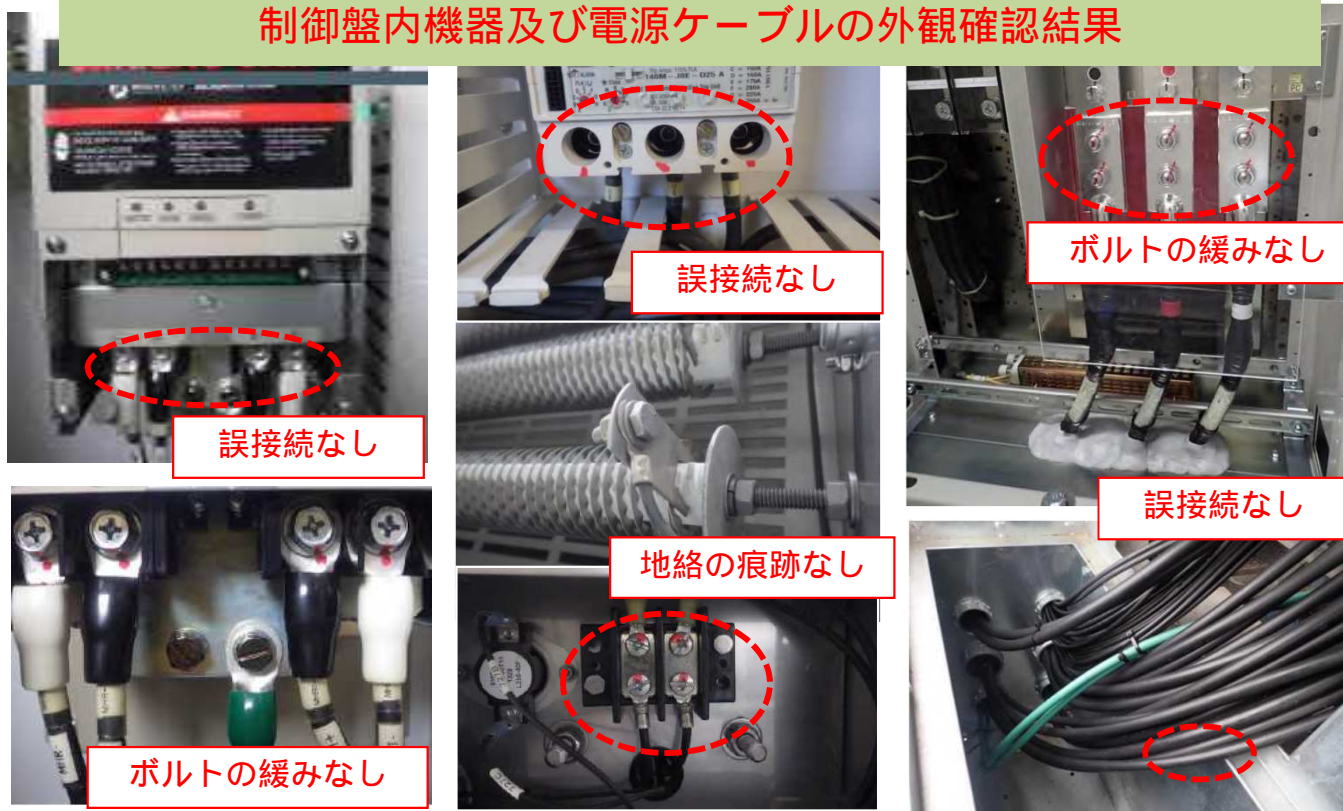
制御盤内機器及び電源ケーブルの外観確認結果

- 制御盤内及び電源ケーブルについて外観確認を実施し、接続に問題のないこと、ボルトに緩みのないこと、地絡発生の痕跡がないことを確認。
- 制御盤内の絶縁抵抗測定を実施し、絶縁が保たれていることを確認。

制御盤内の機器及び電源ケーブルに短絡・地絡の発生がないことを確認。

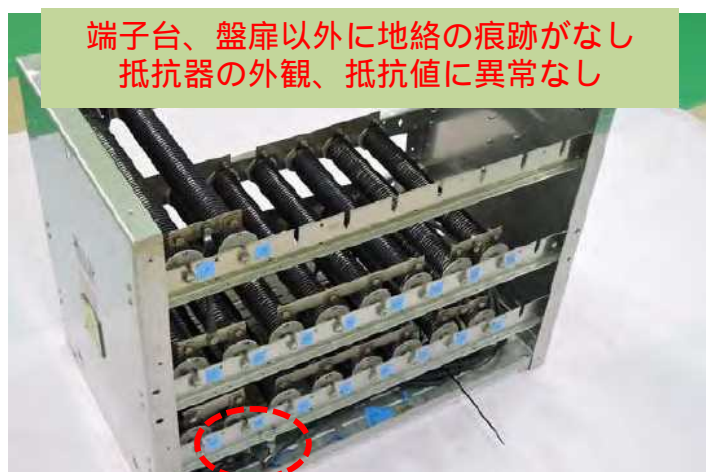
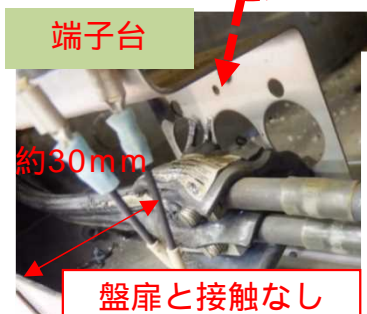
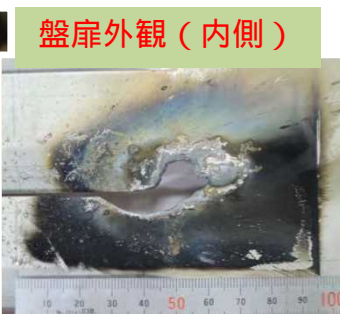
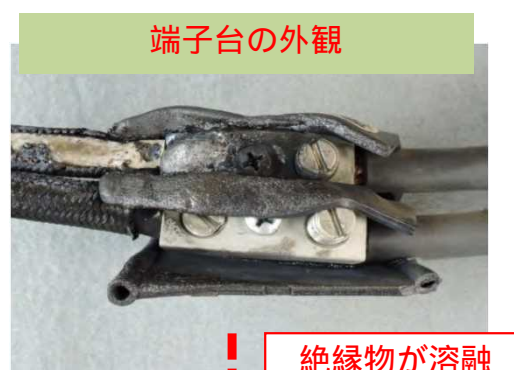
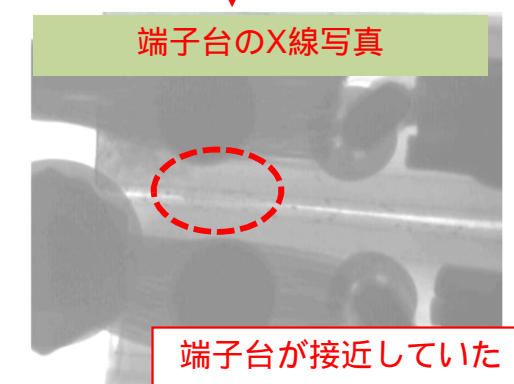
- ブレーキレジスタの外観確認において、端子台の絶縁物が溶けていること、ボルト頭部も溶融していることを確認。盤扉の溶融と盤内配線の被覆が溶けている状況を確認。
- ブレーキレジスタの分解調査を実施し、端子台、盤扉以外に地絡の痕跡がないことを確認。レジスタ本体（抵抗器）の外観、抵抗値に異常の無いことを確認。端子台と盤扉の機械的な接触が無いことを確認。
- 端子台をX線撮影で確認した結果、端子が接近していることを確認。

絶縁物の溶融により端子部が接触もしくは接触に近い近接位置になったことで短絡が発生。端子台と盤扉の機械的な接触が無いことから、短絡時の放電によって盤扉と端子台間で地絡が発生したと考えられる。

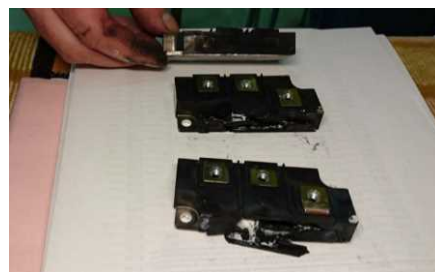
2018年5月11日 クレーンの試運転において、主巻の巻き下げ停止操作をしていたところ、R/Bオペフロに設置してある制御盤コンテナ内のクレーン主巻インバータから異音が発生し、クレーンが停止した。クレーン主巻インバータの内部を確認した結果内部にすすが付着していた。（消防署より非火災と判断）

主巻インバータ内部の煤
(5月11日)

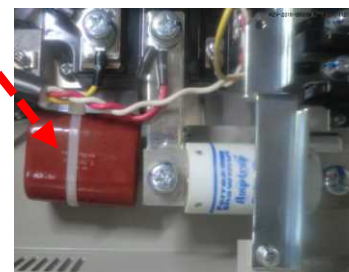
損傷の確認された整流器
(4月5日)
