# 福島第一原子力発電所 1/2号機排気筒解体工事の2ブロック目解体振り返りについて

2019年10月4日

東京電力ホールディングス株式会社

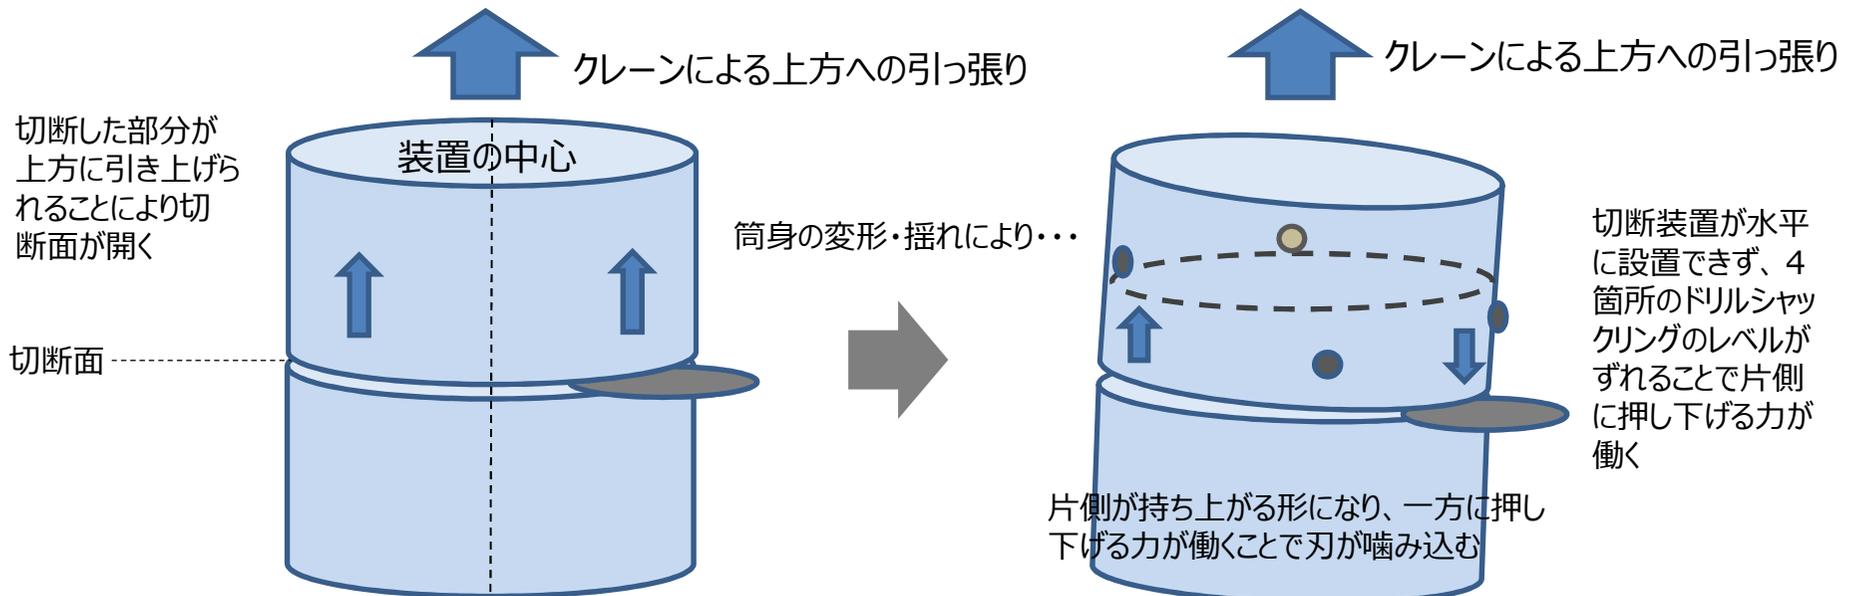
筒身の変形・揺れにより解体物の自重がチップソーに掛かり、刃が圧縮されている。

噛み込みが発生した場合、切断面が開きやすくなるよう、ドリルを3か所とする。

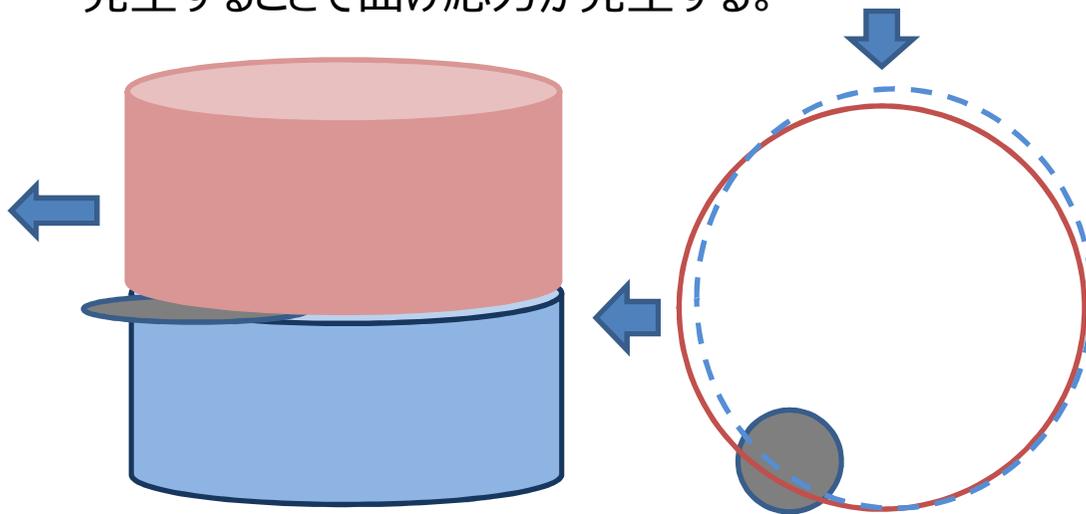
筒身の変形により筒身が切断されると、応力が開放され歪みが発生し、面外方向にズレが発生することで曲げ応力が発生する。

チップソーで筒身にミシン目（切取り線）をつくるように切断を行い、切断面からの応力の影響を軽減する切断方法を用いる。

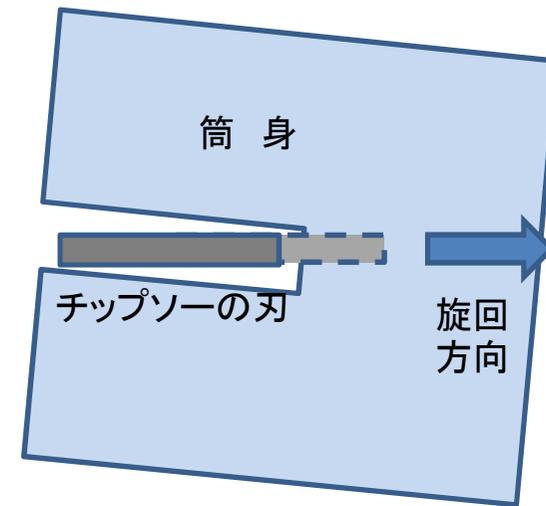
筒身の変形・揺れにより装置を筒身に対して水平に設置できないため、刃が斜めに入る。

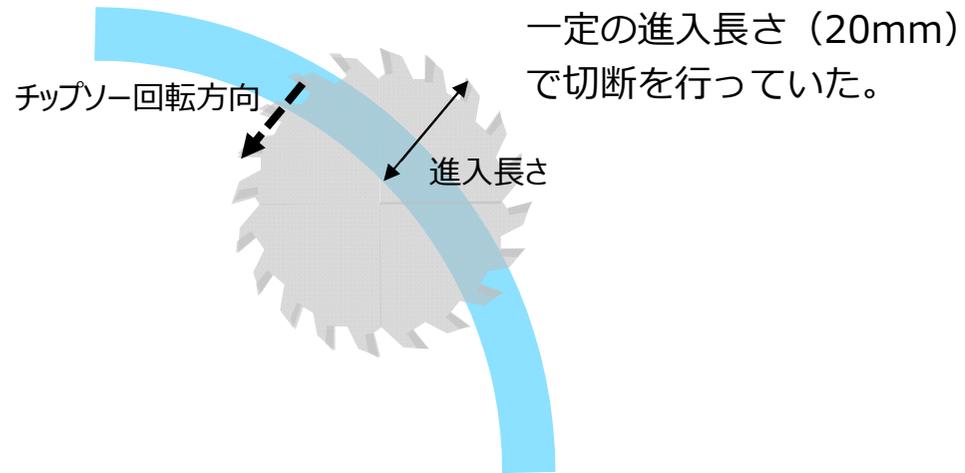
筒身に対してチップソーの進入長さを一定に保った状態で切断していたため、チップソーの刃の摩耗に偏りがあった。

刃の進入長さを変えながら切断を行う。  
⇒筒身と接触するチップの角度を変えることで刃を満遍なく使用する。

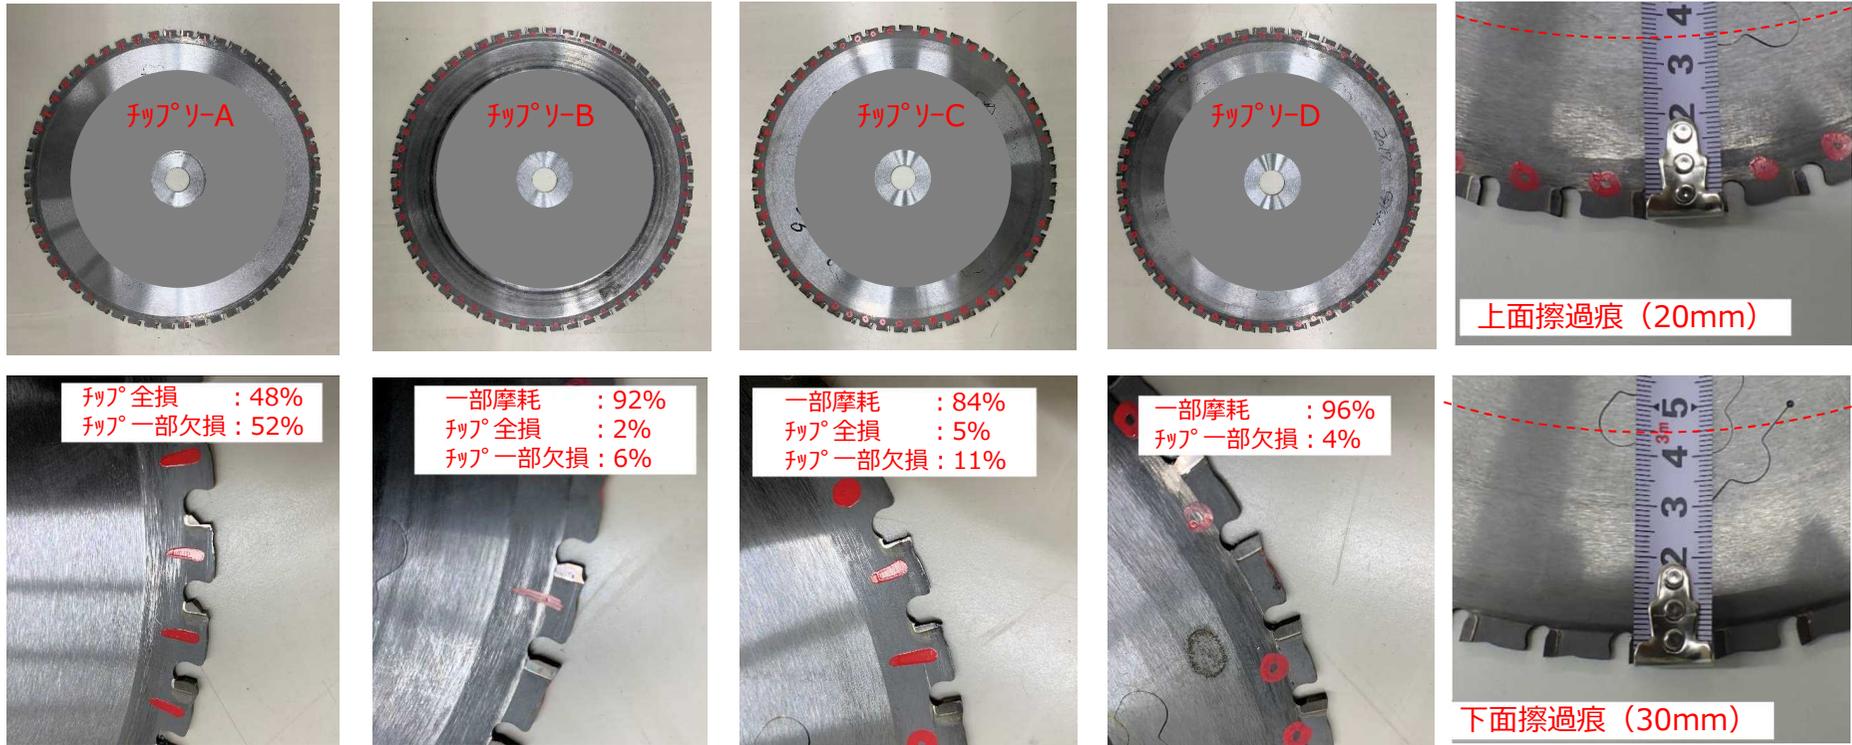
# 【参考 1】チップソー摩耗状況

■ 刃の当たり方を工夫した切断時は全てのチップが一様に摩耗していた。

- チップソー両面に擦過痕がある。また、その擦過痕にずれがある。
  - ▶切断面により刃が圧縮されている。
  - ▶切断面が水平方向にずれている。

- 刃の摩耗状況に偏りがある。
  - ▶チップソーの刃が筒身に対して偏ったあたり方をしてしまう。
  - ▶チップの状態はまだまだ切断できる状態である。
  - ▶チップの同一箇所切断していたため、偏摩耗している。

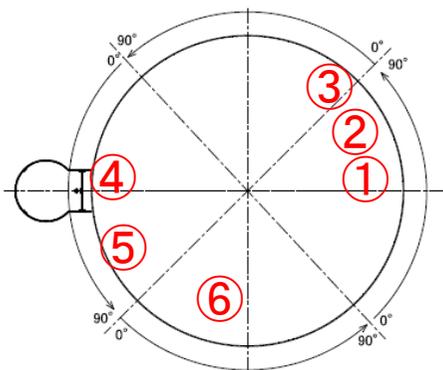
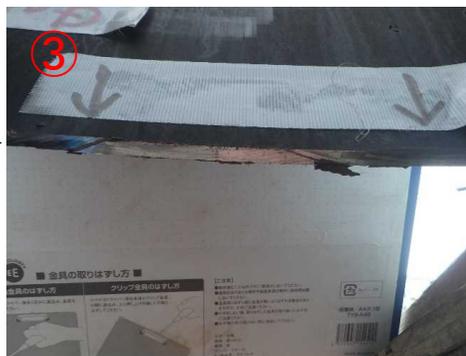
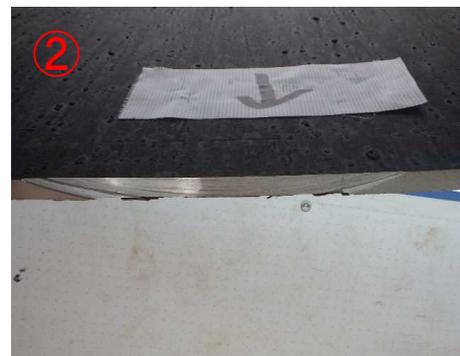
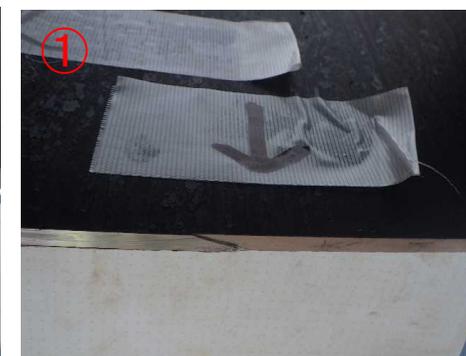
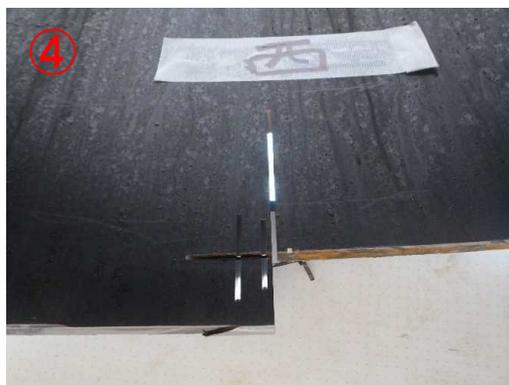
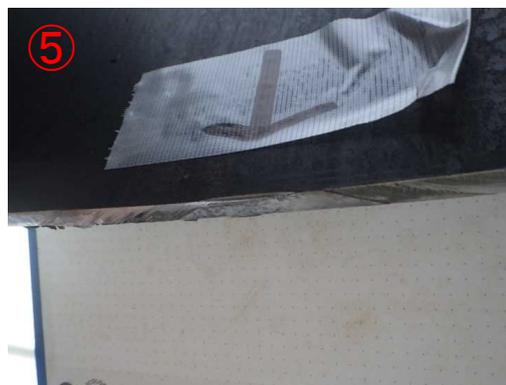
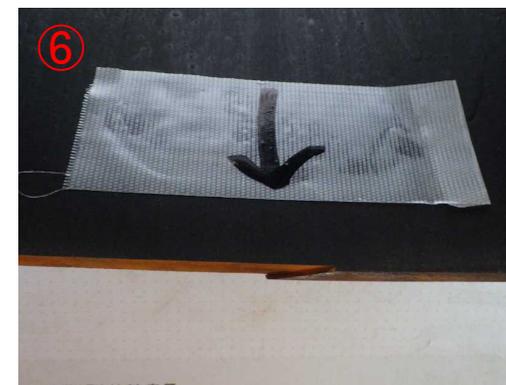
## 【参考 2】筒身除却片切断面状況

- 切断面を確認した結果、連続した切断線に明確な傾斜は確認出来なかった。
- しかし、押し切りを繰り返し切断した箇所など、同一高さで連続的に切断面をつないだ箇所(写真①⑥など)は、装置設置高さを変えなくても段差が発生している。
- 刃を入れ直す都度、微細に切断高さが変わっていることから、刃が斜めに入っている可能性は高い。
