福島第一原子力発電所 1/2号機排気筒解体工事の4ブロック目解体作業について

2019年10月31日

東京電力ホールディングス株式会社

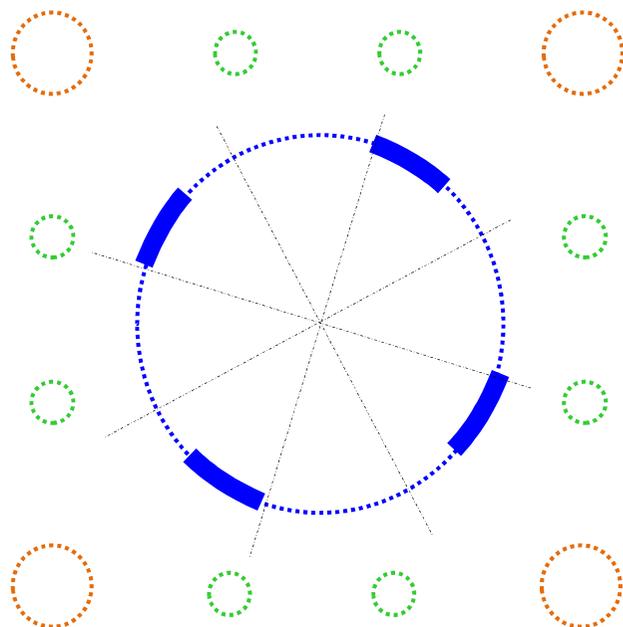
今回評価の断面
(筒身約70%切断)

- 作業途中の一時的な状態の評価のため、建築基準法相当の風荷重に対して評価を行い、鉄塔部材は全て切断し、筒身断面の約70%切断時であっても、構造安全性に問題が無いことを確認している。

■ 下記条件で風荷重に対する評価※¹を行い、構造安全性が確保されていることを確認している。

筒身75%切断、主柱全4本切断、斜材全8本切断

発生応力度		許容応力度		検定比	判定
	$s\sigma_c$ (N/mm ²)	$s\sigma_b$ (N/mm ²)	$s f_c$ (N/mm ²)	$s f_b$ (N/mm ²)	$\frac{s\sigma_c}{s f_c} + \frac{s\sigma_b}{s f_b}$	
筒身	6.6	4.3	235	235	0.05	OK

発生応力度 (N/mm ²)	許容応力度 (N/mm ²)	検定比	判定
補強リング※ ²	10.8	117	0.10	OK

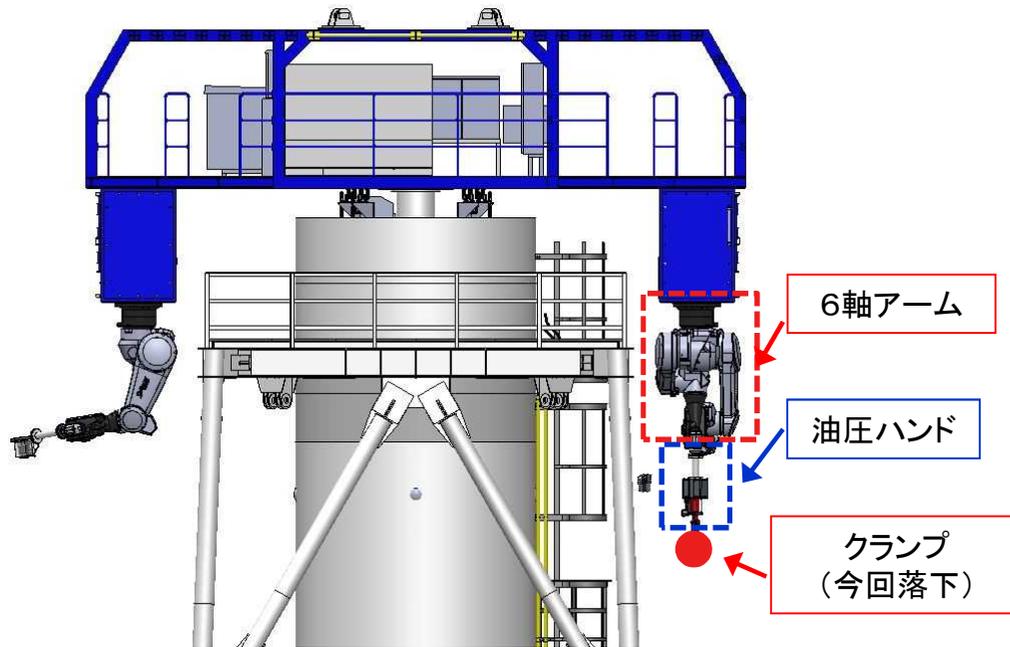
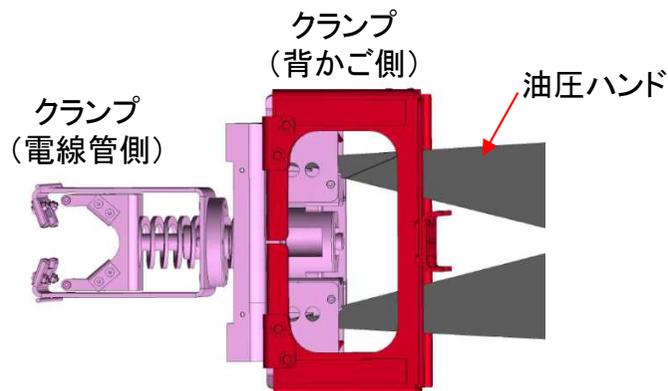
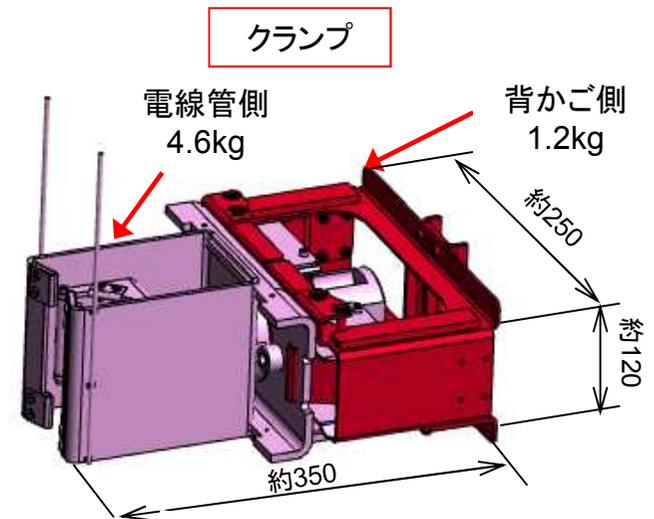
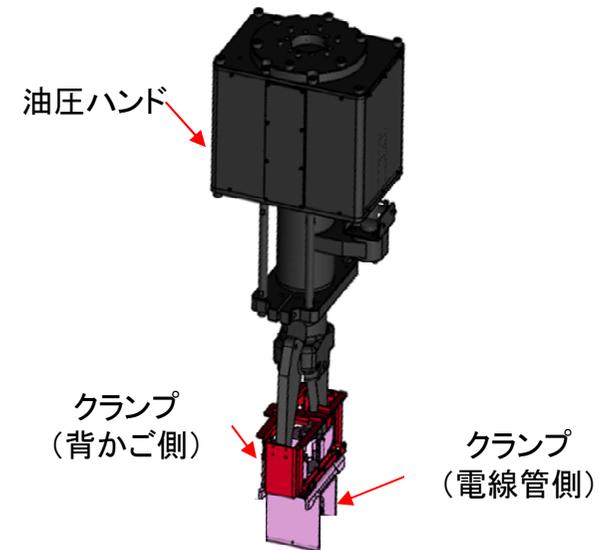
4-1. クランプ落下事象について (1/4)

●電線管に取り付ける前に6軸アームに付けている油圧ハンドで把持していたクランプ（落下防止金具）が6軸アームを下に向けた際に排気筒真下に落下したが、立ち入り禁止エリアを設定しており安全上問題はないことを確認している。

油圧ハンドはクランプ(電線管側)を挟んで把持
(背かご側と電線管側は吊上げ時点で一体)

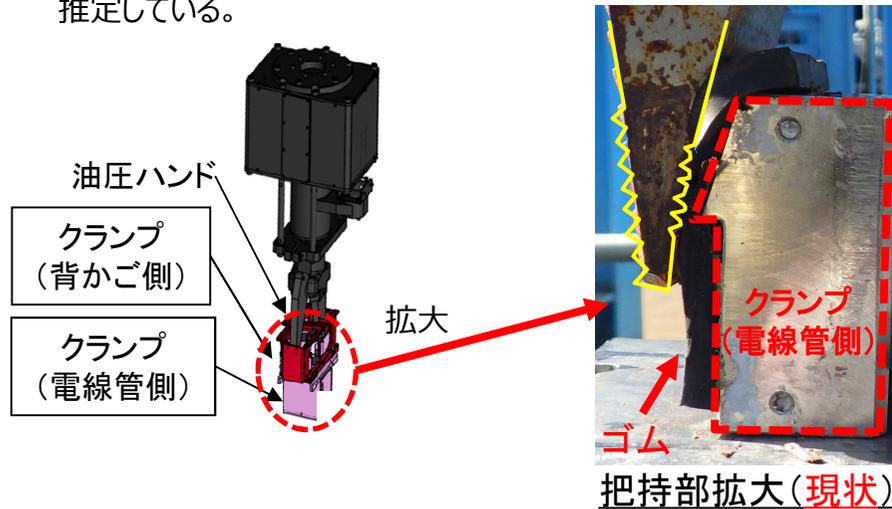
原因①油圧ハンドとクランプの形状と対策

【現状】(原因)

接触部のかかりが不十分の為、ゴムの摩擦でクランプを把持していた。
ゴムとクランプ(電線管側)の接着面が弱まり、クランプが落下したと推定している。

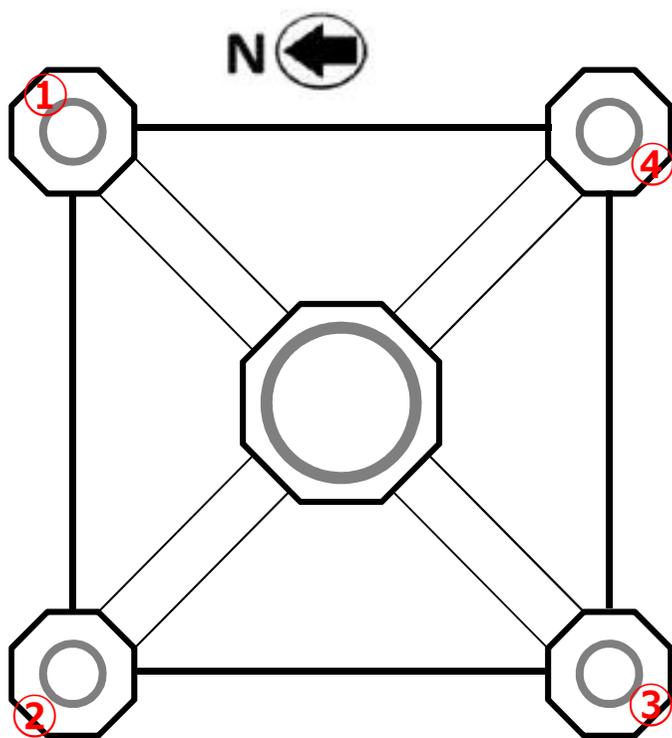
採取箇所配置図

- 2019/5/10に鉄塔下部(地上1m,1.5m)のスミヤ採取を行い, β 汚染は最大55Bq/cm², α 汚染は未検出(<0.064Bq/cm²)であった。

No.	高さ (地上[m])	Gross [cpm]	表面汚染密度 [Bq/cm ²]
①	1.0	500	4.9
	1.5	450	4.2
②	1.0	250	1.6
	1.5	190	0.79
③	1.0	4300	55
	1.5	3600	46
④	1.0	1800	22
	1.5	2000	25
