露出水位計の指示値上昇について【LCO逸脱事象】

2019年10月29日

東京電力ホールディングス株式会社

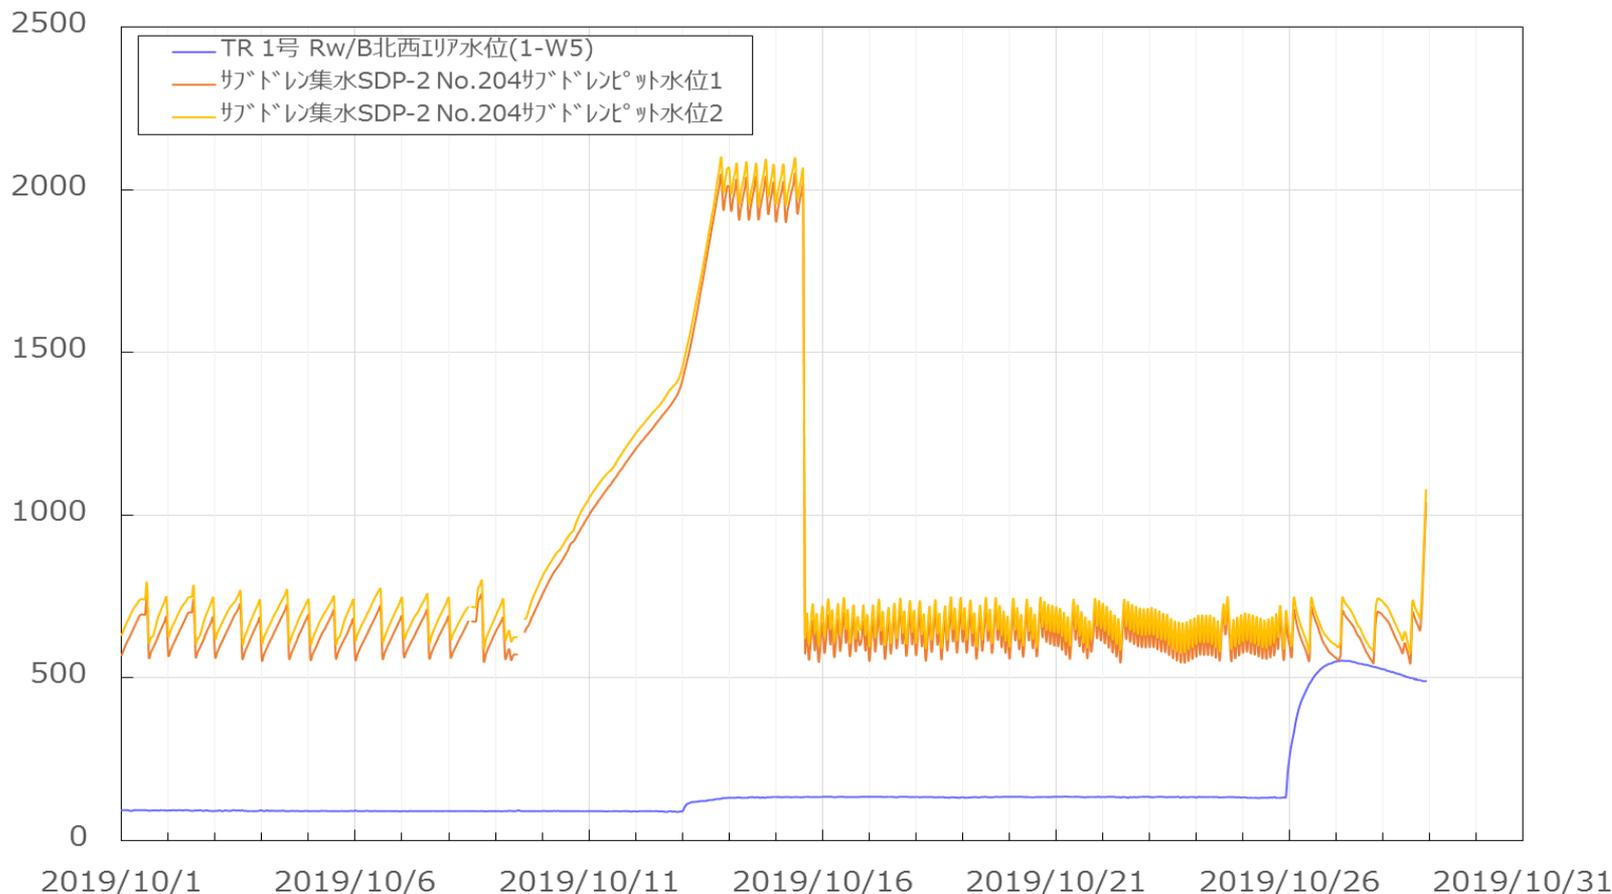
- 2019/10/25の大雨時における建屋流入量実績を評価するため、2019/10/28に各エリアの水位トレンドを確認していたところ、1号機Rw/B北西エリア水位計（1-W5）の指示値について、顕著な上昇を確認。（下表、青線）
- 当該建屋の比較対象サブドレン水位との水位差が400mm以下であることを確認したことから、実施計画第Ⅲ章第26条の運転上の制限（LCO）を満足できないと判断し、2019/10/28 19:23 LCO逸脱を判断。
- なお、当該水位計は、2018/9以降、露出水位計と判断したことから、監視対象外（運用停止）とし、警報回路も除外していた。

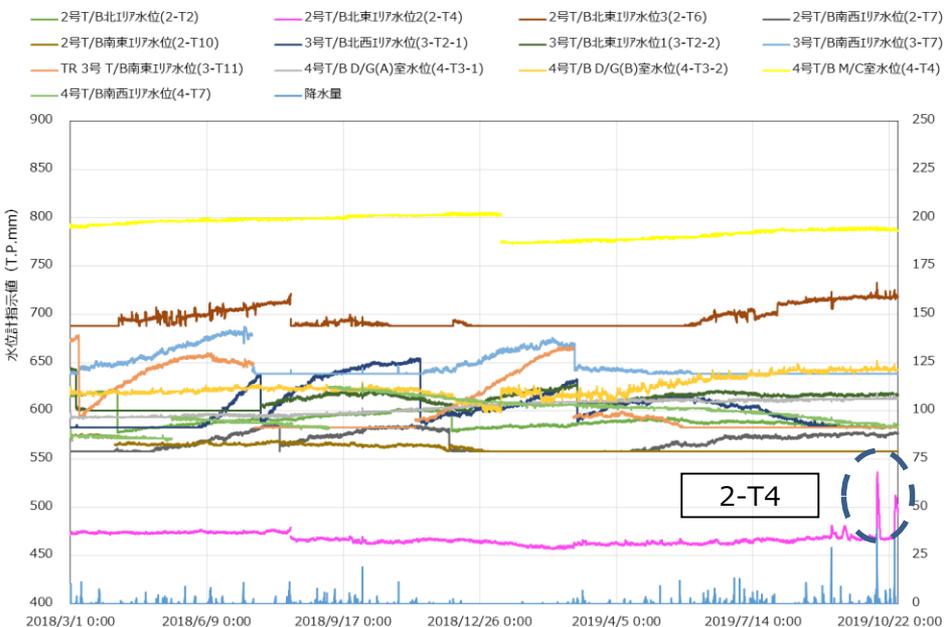
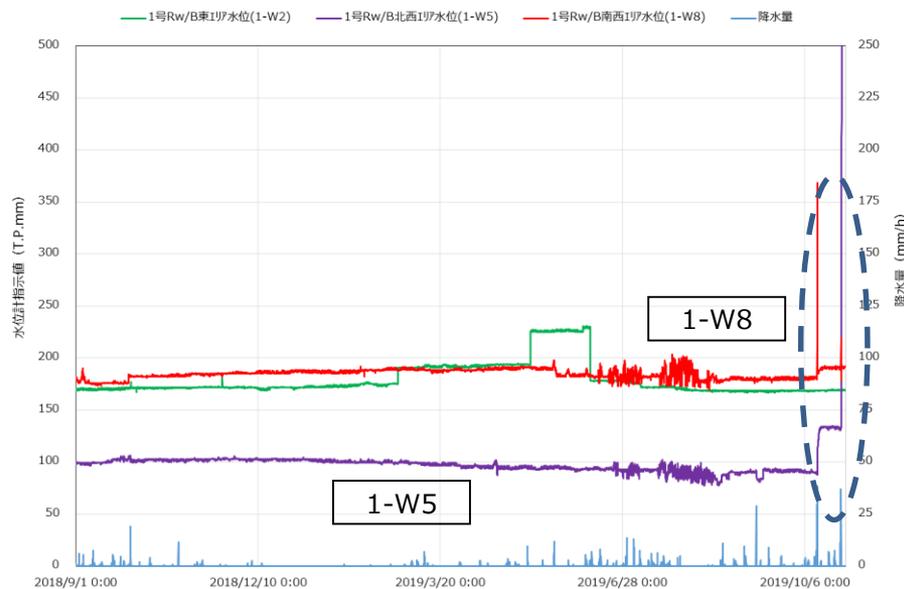
類似水位計のトレンド確認

■ 1-W5水位上昇をふまえ、他のエリアの露出水位計についても確認を実施中。水位計露出後から現在までのトレンドを以下に示す。

- 10/25の大雨において、前述の1-W5に加え、1-W8及び2-T4についても顕著な上昇が見られた。1-W8及び2-T4についてサブドレン水位との比較を行ったところ、水位差が確保されていない期間があり、LCO逸脱と判断した。なお、現在の水位では、水位差は確保されている。
- 10/12の台風19号時においても、同計器の1-W5、1-W8及び2-T4について、顕著な上昇が見られたが、サブドレンの汲み上げ下限水位をT.P.1,400mmまで引き上げていたため、水位差小によるLCO逸脱はなかった。

現在は、建屋とサブドレンとの水位差が確保されていることを確認済み。下記完了した時点で、LCO逸脱からの復帰判断を行う。なお、LCO逸脱からの復帰判断後、サブドレンについては順次、再起動する。

- 1-W5、2-T4については、実際に水があることを確認されているため、水抜きを実施。
(1W-8においては、現在、水がないことを確認)
- サブドレンと建屋滞留水との水位差を確認したうえで、サブドレンの再起動。
