2019 年 11 月 14 日
中国電力株式会社
原燃輸送株式会社

2019 年度 LLW 島根（実）輸送に係るフォークリフトポケット下部の当て板に
破損のある低レベル放射性廃棄物輸送容器（No. 20507）について【報告】

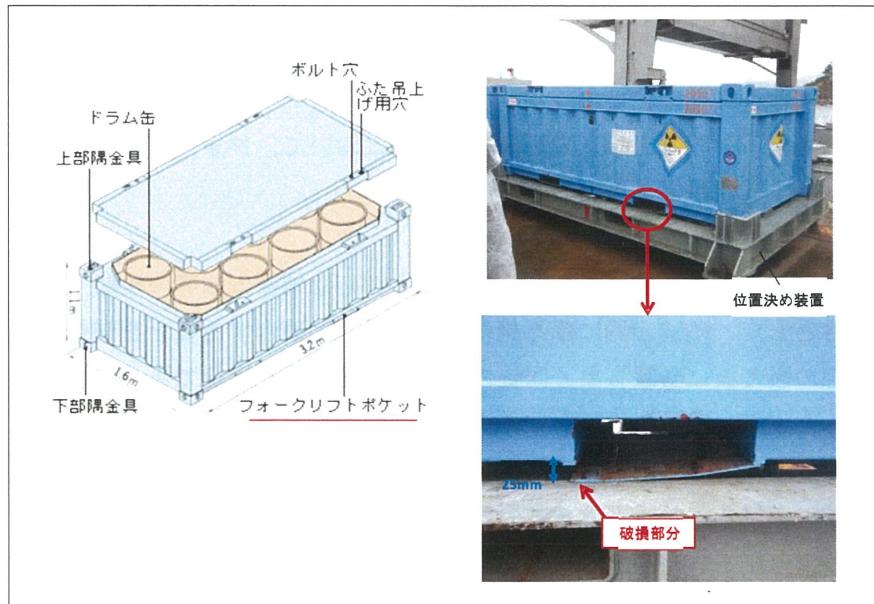
図 1 低レベル放射性廃棄物輸送容器（No. 20507） 破損概要図

2019 年 10 月 18 日（金）10 時 20 分頃、島根原子力発電所荷揚場（以下、「発電所港」という。）において、実入低レベル放射性廃棄物輸送容器（以下、「実入輸送容器」という。）の岸壁受取検査時に、原燃輸送検査員が、位置決め装置^{*1}上に置かれた実入輸送容器（充填固化体 8 本収納、容器 No. 20507）（以下、「当該輸送容器」という。）のフォークリフトポケット下部の当て板の溶接箇所が一部外れていることを確認した。当該輸送容器は、低レベル放射性廃棄物運搬船（青栄丸）への船積作業 2 回目（4 容器目）として、フォークリフトを用いて位置決め装置上に置かれたものである。

当該輸送容器の破損状況から、輸送容器所有者である原燃輸送は IP-2 型輸送物の法令要求^{*2}である「輸送中に想定される温度及び内圧の変化、振動等により、亀裂破損等の生ずるおそれがないこと。」を満足しないと判断したことから、中国電力及び原燃輸送にて協議した結果、当該輸送容器の輸送を取りやめることとした。

位置決め装置へ輸送容器を下ろす際にフォークが下方向に行き過ぎたことから、フォークリフトポケット下部の当て板が破損に至ったと推定する。

島根原子力発電所での実入輸送容器荷役作業時において、フォークリフトポケット下部の当て板が破損しないような対策を検討する。中国電力

今後の対応として、輸送容器に係る規格・法令要求に適合することを前提に、フォークリフトポケット下部の当て板に当該事象と同様の破損が確認された場合であっても、応急補修する等し、安全を確保した上で、受入れ施設まで継続して輸送できる対応について検討する。原燃輸送
