3号機燃料取扱設備に対するご質問の回答

2019年11月13日

東京電力ホールディングス株式会社

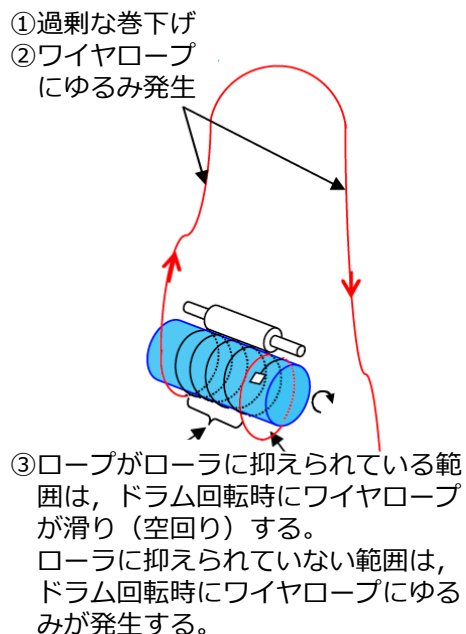
発生メカニズム

- 二重づりで、各ワイヤは別々のモータで巻き上げているので、モータの回転数制御に誤差が生じた場合が考えられます。制御についても確認すること。
- マストホイストドラムのモータ回転量をレゾルバで監視しており、レゾルバ信号に異常が発生した場合、モーションコントローラの制御ロジックで異常検出し機器を非常停止致します。
- よって、無負荷状態での巻き下げが原因で乱巻きが発生したと考えております。
- 乱巻きが発生したと考えている作業は、マスト旋回用モータ交換後の燃料把持具を装着した際であると、ロードセルの値から推察しています。

事象	要因		調査及び対応項目	評価・検討及び確認結果	評価	対策
イコライザー傾き (モータ 1, 2)	電氣的要因	左右モータシンクロ動作不良	ロープの引き出し長さに差が無いこと	マスト吊上げ, 吊下げ時のHMI上のロープ引き出し長さはほぼ同じ値を示しているため, 左右モータシンクロ動作不良ではない。	×	—
		ロープ破断	ロープに破断が無いこと	モータ 1, 2のロープに破断無し	×	—
	機械的要因	ロープ乱巻き	ロープに乱巻が無いこと	モータ 1側のドラムに乱巻き無し。モータ 2側のドラムに乱巻き有り[捨て巻き分]。 (発生メカニズムにて, 緩み発生後乱巻きが発生)	○	—
		マストの利上げによるロープ緩み	発生メカニズムを明確にし, 緩み及び乱巻きの発生事象を検討する。 マスト操作にて, 燃料・ツールラック・他で着座した際, さらに巻き下げを行ったかを操作員へ確認する。	発生メカニズムにて, マスト操作にて着座後さらに巻き下げ操作した場合にワイヤーロープに緩みが発生したものと推定している。 各操作員へ確認した結果, 着座後は直ぐに停止しているとの回答を頂いている。	○	—
ワイヤーロープ 緩み後, 乱巻き発生	電氣的要因	左右モータシンクロ動作不良	ロープの引き出し長さに差が無いこと (モータ回転に差が無いこと)	マスト吊上げ, 吊下げ時のHMI上のロープ引き出し長さはほぼ同じ値を示しているため, 左右モータはシンクロしており, モータ回転速度の差で乱巻きが発生した可能性は無い	×	—
		機械的要因	ワイヤーロープがワイヤーロープ押さえから外れ緩む	ワイヤーロープ押さえが全ての範囲でワイヤーロープを抑えていること	ワイヤーロープ取付金具の位置は, ワイヤーロープ押さえと干渉するため, 段差を設けており, 捨て巻き 1 周分は隙間があり, 緩みが発生し, 乱巻きが発生する可能性がある	◎
	ワイヤーロープに引張り力が掛からず緩んだ		常にワイヤーに引張り力が掛かった状態にあること	ワイヤーロープ 2 (モータ 2 側) がドラム径より小さいドラム軸に巻かれたことにより, ワイヤーロープ 1 よりワイヤーロープ 2 の長さが長くなり, ワイヤーロープ 2 に緩みが発生し乱巻きが発生した可能性が高い	○	緩み対策
