JMTR(材料試験炉)二次冷却系統の 冷却塔倒壊に係る対応状況について

令和元年11月28日

**国立研究開発法人日本原子力研究開発機構
高速炉・新型炉研究開発部門
大洗研究所**

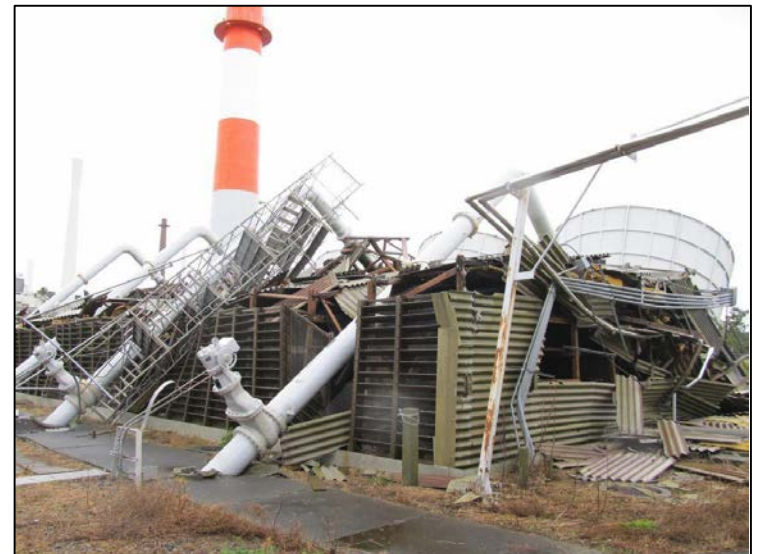
台風15号接近中の令和元年9月9日(月)7時40分頃、JMTR(材料試験炉)の二次冷却系統冷却塔(以下「冷却塔」という。)の倒壊を確認(倒壊は6時頃から7時40分頃までの間と推定)。冷却塔に接続している4本の二次冷却系配管は、立ち上がり部で破損。

冷却塔倒壊後(R1.9.9撮影)

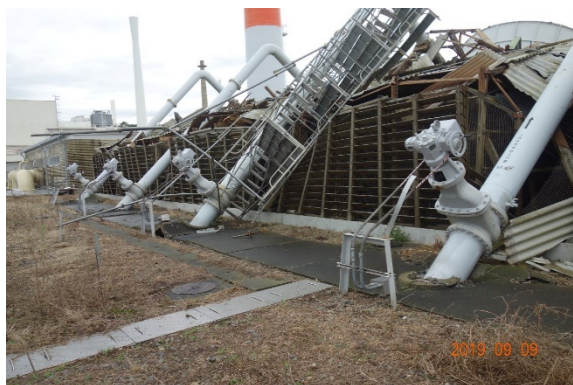
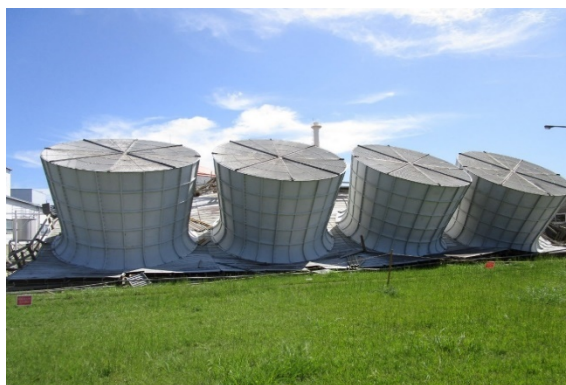
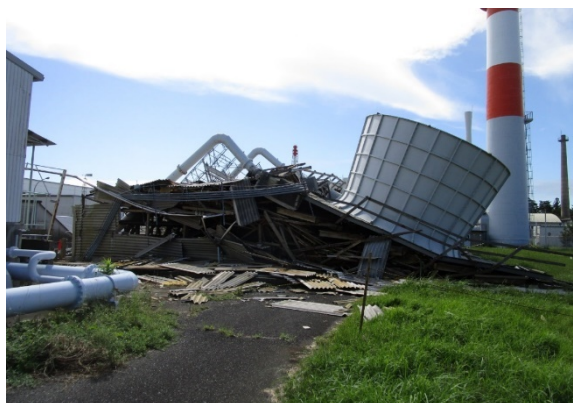
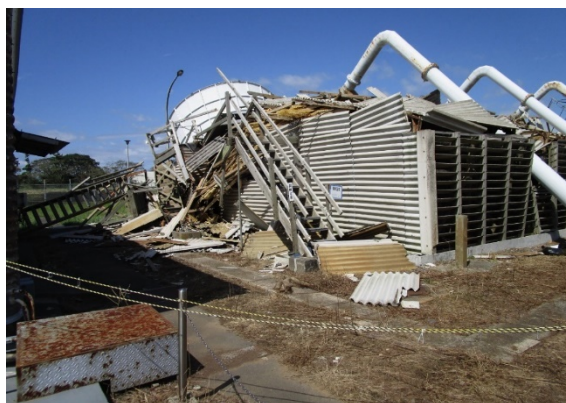
冷却塔は、東側から西側に向けて倒壊。冷却塔に接続している4本の二次冷却系配管は、立ち上がり部で破損。

冷却塔倒壊後 東側

冷却塔倒壊後 西側

冷却塔倒壊後 北側

冷却塔倒壊後 南側

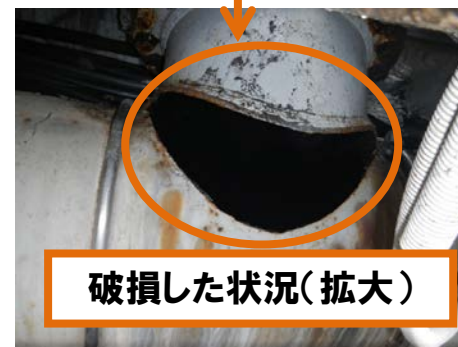
破損した状況(拡大)

二次冷却系配管立ち上がり部の破損

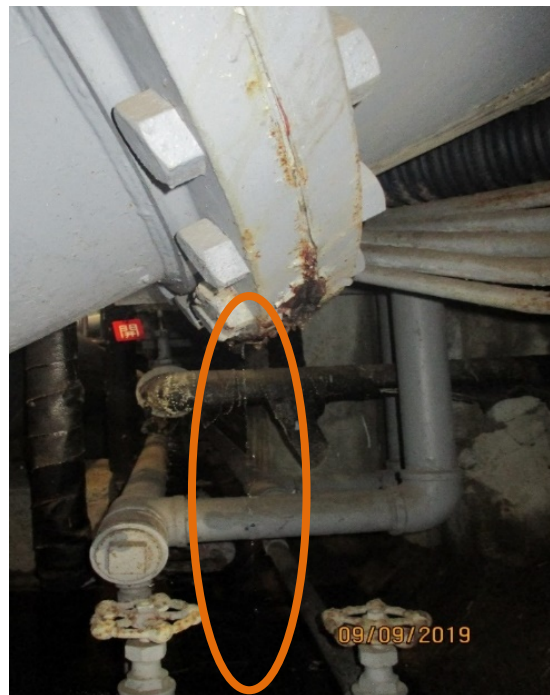
- 漏えい確認時点で漏えい量は30～40L程度(漏えい率は約150mL/分)。
- 漏えい水のサンプリング測定の結果、異常なし。
- 事象発生時、当該ポンプ室に設置されている二次冷却系統及びUCL系統のポンプ等の機器に異常はなく、冷却塔倒壊によるUCL系統の運転への影響なし。

二次冷却系配管 止水前

- 二次冷却系統に設けられたドレン弁からの水抜きにより水位を低下させ、漏えいを停止。漏えい水及びドレン弁からの水抜きによる排水については、一般排水ラインによりpH値が管理値内であることを監視しながら一般排水を実施。なお、二次冷却系統にはろ過水を使用し、防食剤を添加して水質管理している。
- 漏えいが停止するまでのフランジ部からの漏えい量は80～90L程度。

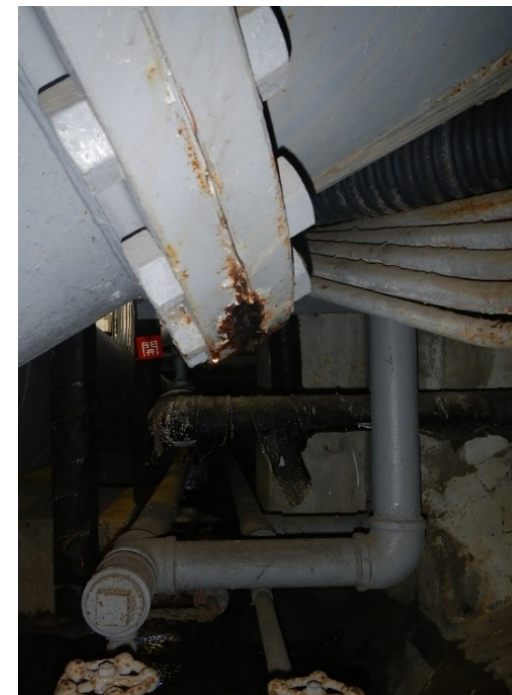
二次冷却系配管 止水後

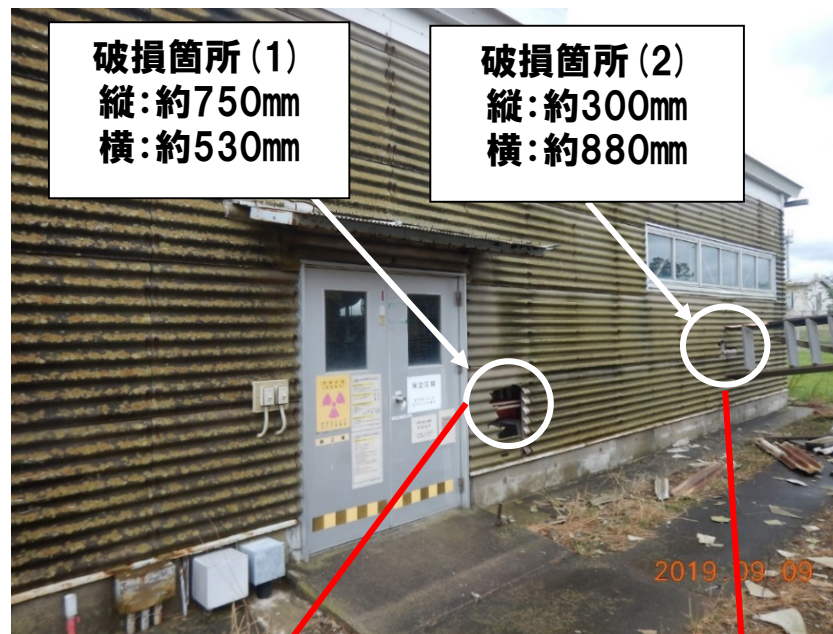
冷却塔に隣接する排風機室*のスレート外壁に、倒壊した冷却塔の部材の接触等による破損(2箇所)を確認。

- 破損箇所について、線量当量率は全てバックグラウンド値であること及び表面密度は検出下限値未満であることから、異常なし。
- 事象発生後においても排風機室内の排風機、排気ダクト等の機器に異常はなく、冷却塔倒壊による排気設備の運転への影響なし。

排風機室 補修前

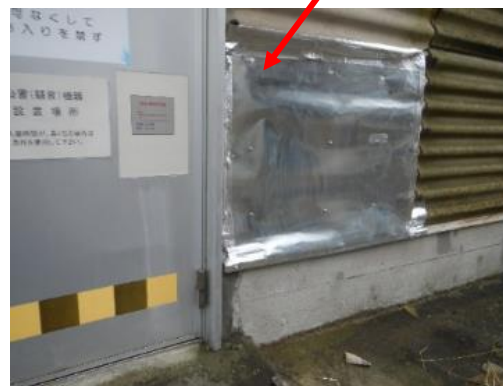
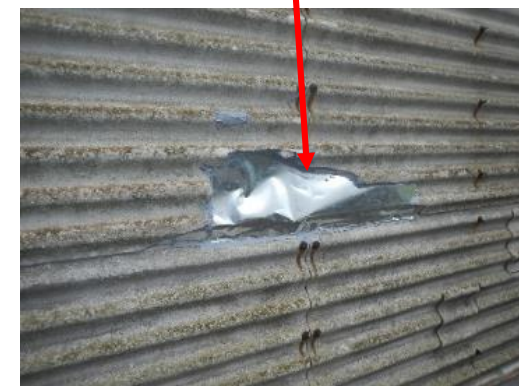
補修後(1)

補修後(2)

- 破損箇所について、溶融亜鉛メッキ鋼板、シリコンコーキング及びアルミテープで応急措置を実施。

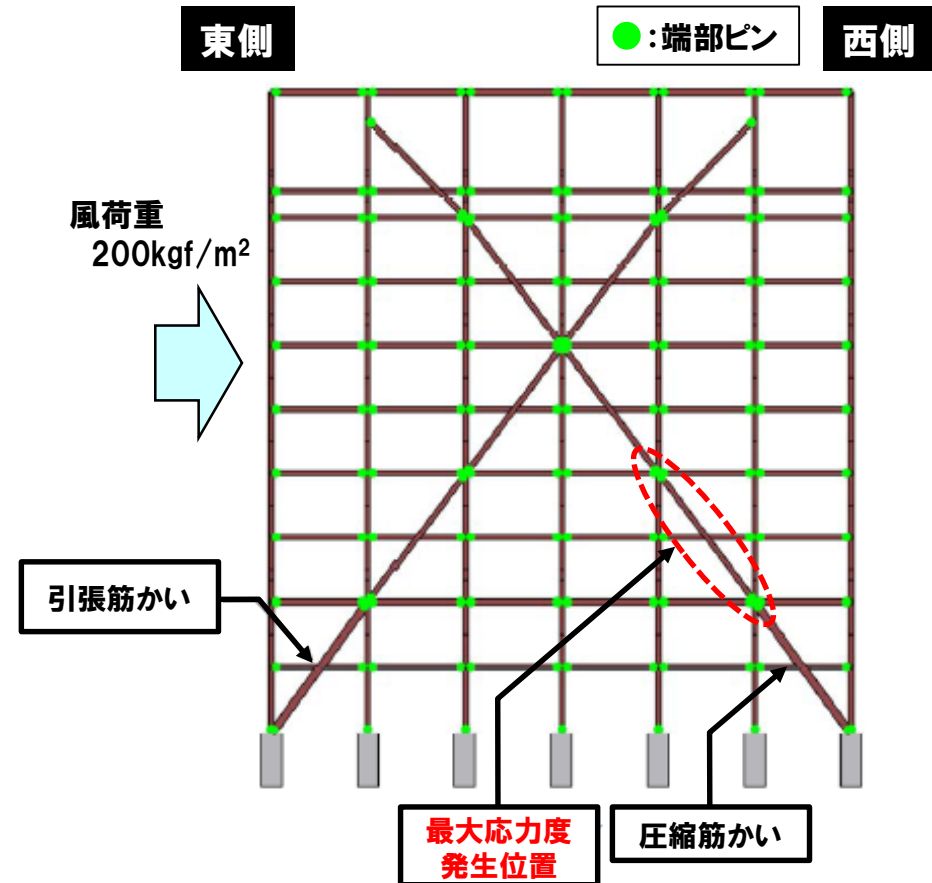
冷却塔東西断面のモデル化 (例)

- 下から2段目の筋かい (圧縮) に最大応力度が負荷。評価基準値に対する発生応力度の比は、約0.9であった。

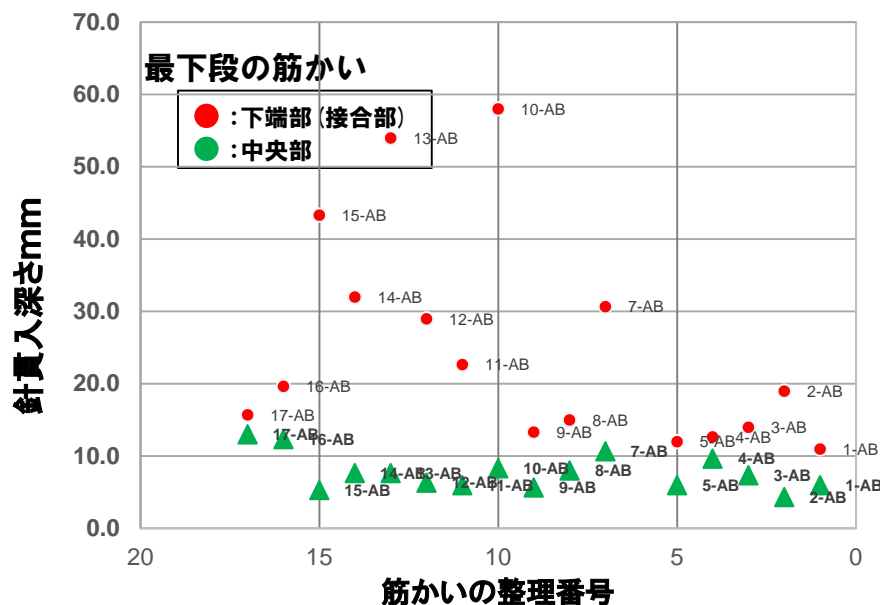
針貫入試験結果

中央部はほぼ10mmと一定。下端部は30mm以上の部分が5か所確認。

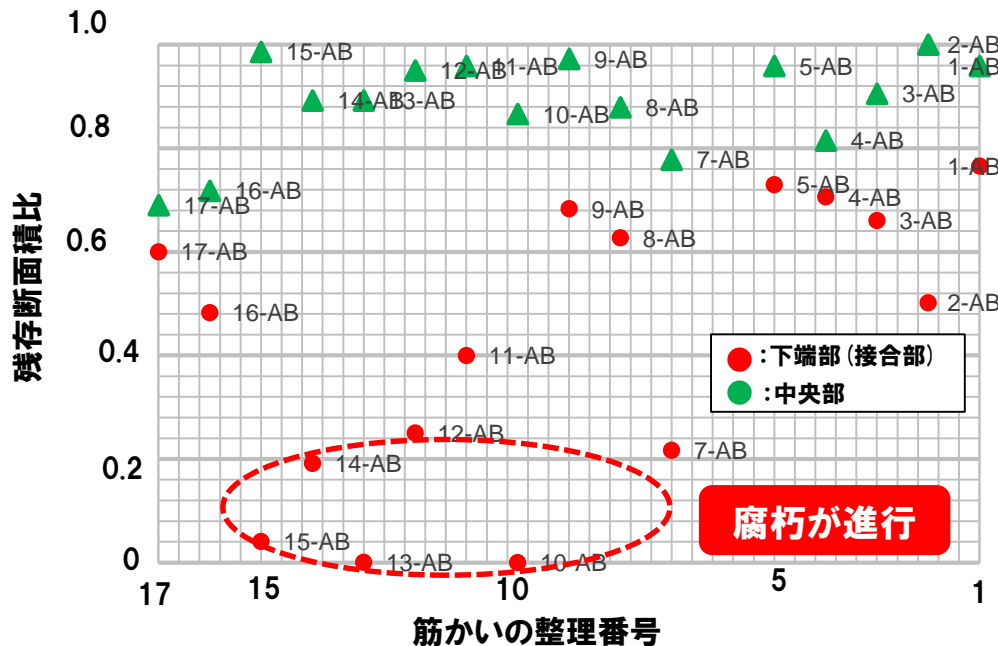
残存断面積比 (新材=1.0)

特に10~15構面の下端部(接合部)で残存断面積比が小さく、木材の腐朽が進行。

木材腐朽により風荷重を負担する強度部材として機能しない筋かいが存在していたことが要因と考えられる(構造解析により推定する)

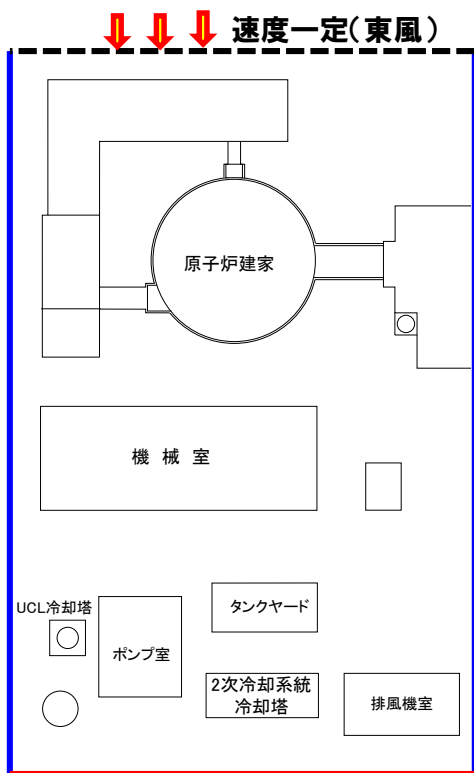
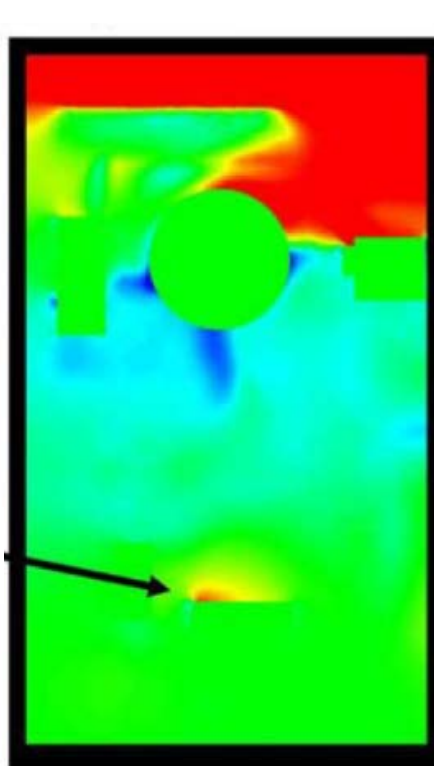
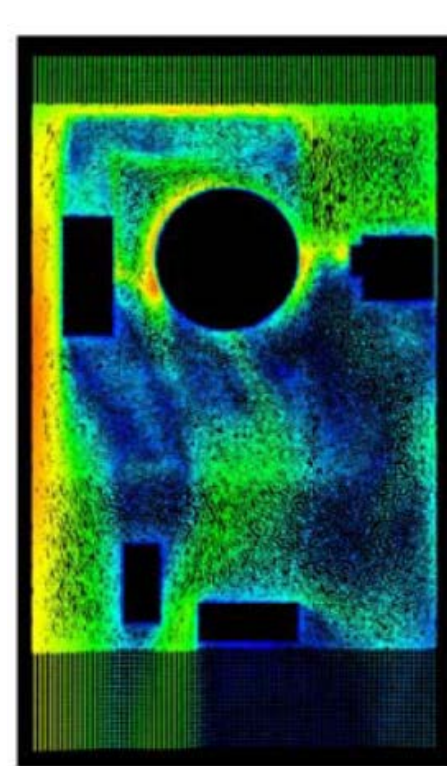
- ① 原子炉建家後部に剥離流が発生、②冷却塔への風圧・速度は東壁北側にピークが発生

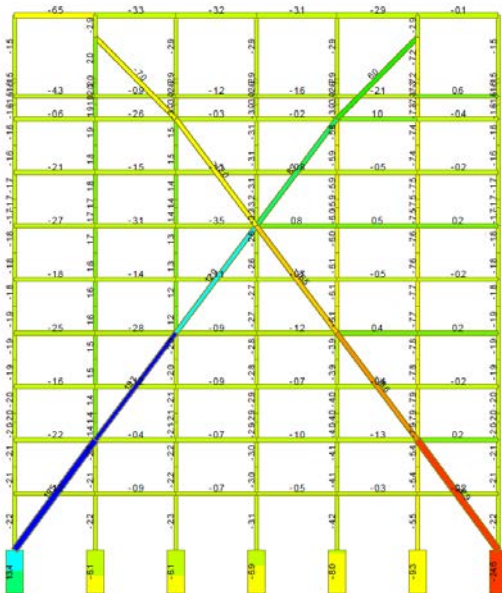
最大瞬間風速30.9m/s
 \Rightarrow (発生応力) / (評価基準値) = **0.24**

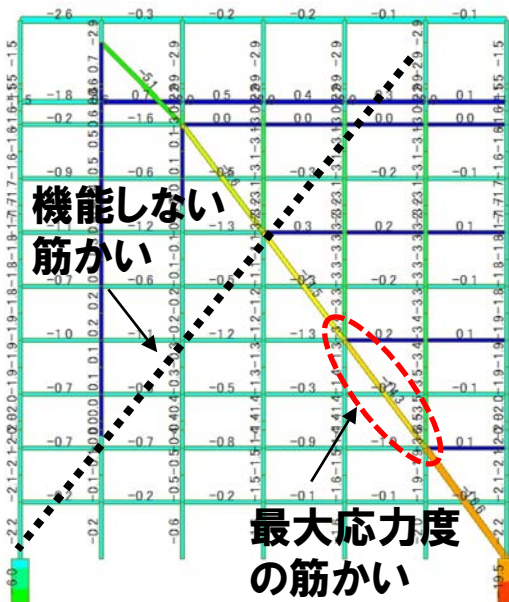
木材の腐朽状態を考慮する。
 \Rightarrow 機能しない筋かいがある。

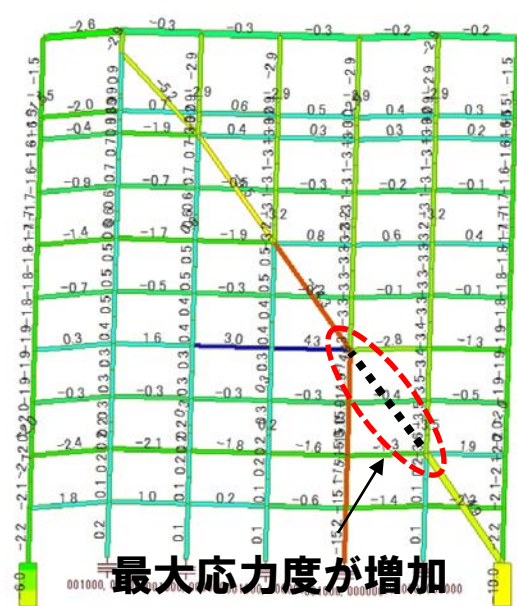
荷重の増加
 \Rightarrow 荷重の増加が伝搬、冷却塔倒壊

- ① 水平荷重を負担する筋かいが、腐朽により強度部材として機能しなかった。
- ② 機能しない筋かいにより、筋かいへの荷重増加が伝搬し倒壊と推定している。

冷却塔の構造部材である筋かいの下端部(接合部)で木材の腐朽が進行し、木材の耐力が低下していたため、台風15号の強風の影響により筋かいが損傷して機能喪失し、隣接する筋かいの損傷が進み、冷却塔の倒壊に至ったと推定。

平成18年8月以降の冷却塔の長期停止中に進行した木材の腐朽の原因や、木材内部の腐朽状態を把握できなかった要因について分析し、点検方法の見直し等、同種の設備に対する再発防止対策や水平展開について検討を進めている。
