2号機 R P V 窒素封入流量低下事象に対する調査結果及び 今後の方針について

1. RPV窒素封入流量低下事象について

3. 窒素封入流量低下事象の原因調査結果

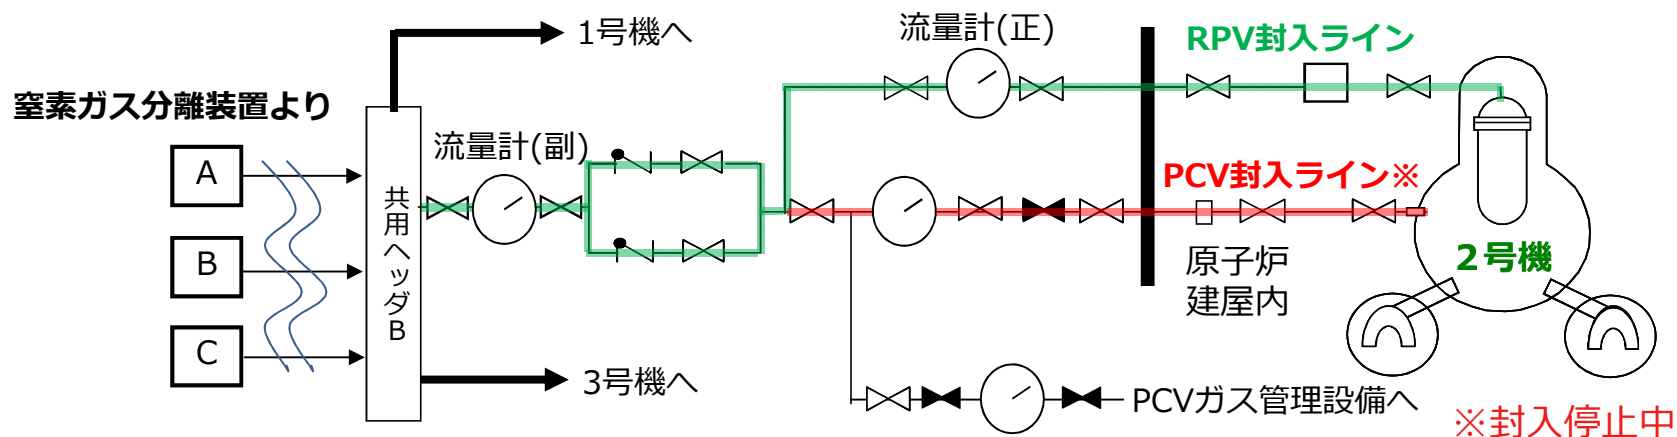
2号機窒素封入設備系統概略図 (2019年9月以前の系統構成)

2号機RPV窒素封入は、2011年12月より封入を開始しているが、2016年1月以降15Nm³/hから低下傾向にあったため、原因調査を実施していた。

2019年8月7日、窒素封入ライン二重化工事の作業において、当該ラインを隔離・復旧するためバルブ操作をしたところ窒素封入量が一部回復した。(8→13Nm³/h)

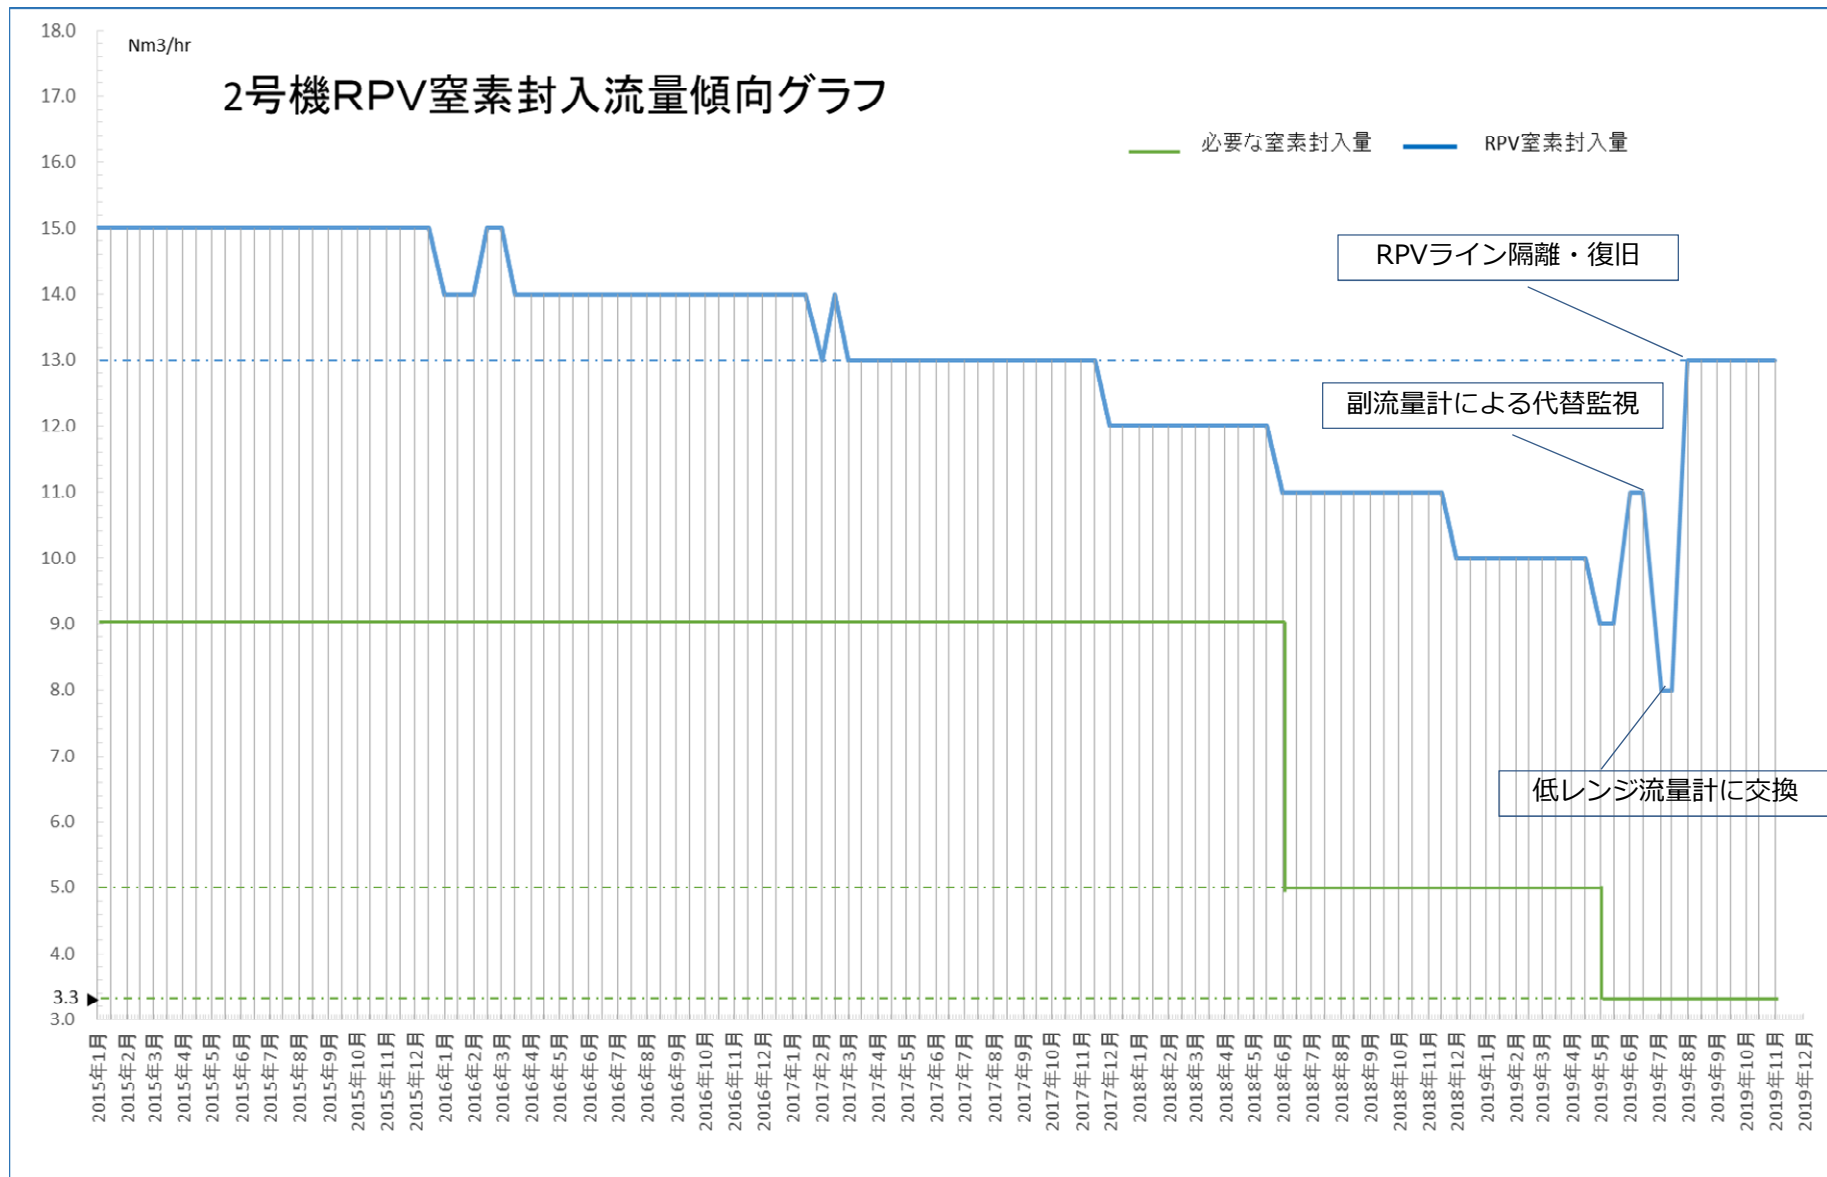
2. 2号機窒素封入流量トレンド

なお、窒素封入ライン二重化工事後の2019年11月現在、窒素封入量の低下傾向は見られない。

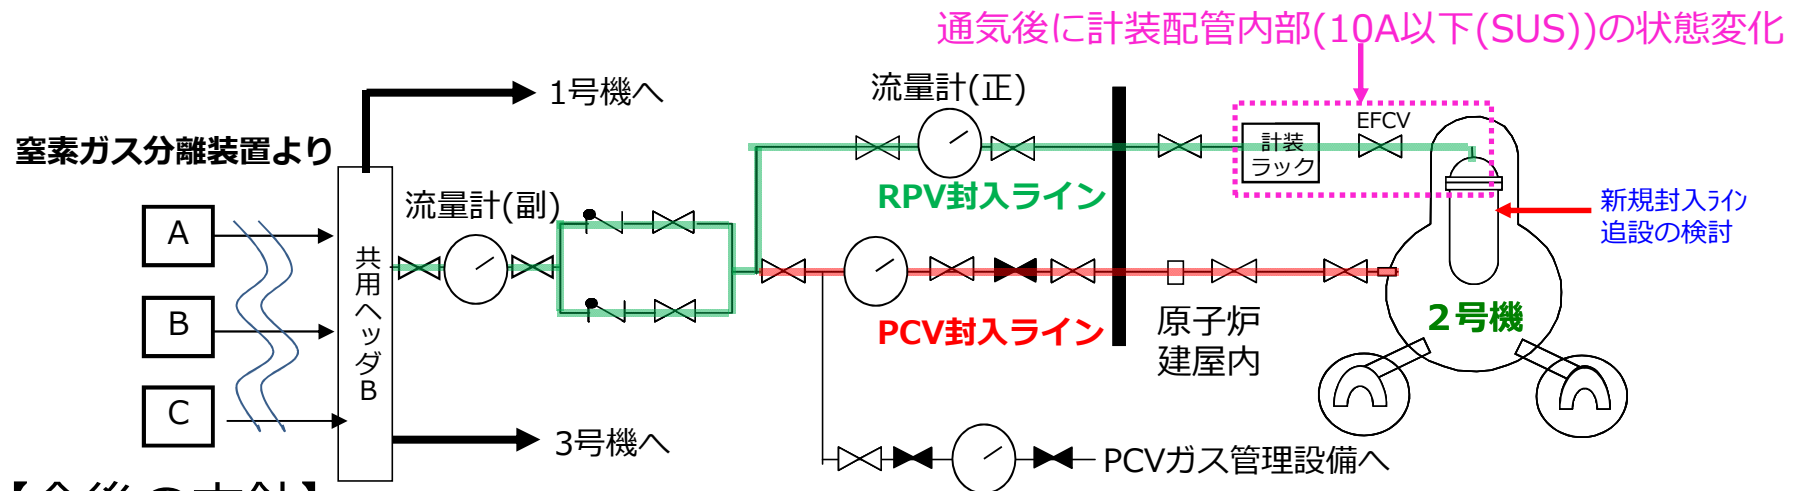
- 今回実施した原因調査により、RPV窒素封入ラインの既設設備接続点（原子炉水位計ラック）までは、取替後の通気確認により健全性が確認されていることから封入量低下及び一部回復の原因は、計装ラックより下流の計装配管の内部の状態が変化したものと考えられる。
- 更なる原因を調査する為には、既設設備配管内部の点検等が必要となるが、RPVバウンダリとの隔離する弁がPCVの中にあるため操作が困難なこと、作業エリアの雰囲気線量が高いことから、作業の成立は困難と考えている。

- 2号機RPV窒素封入量は、流量低下（及び一部回復）の原因特定まで至っていないが、RPV封入停止/再封入操作による一部回復後、窒素封入量は安定している。更なる信頼性向上対策として、RPV窒素封入ラインの追設を検討する。

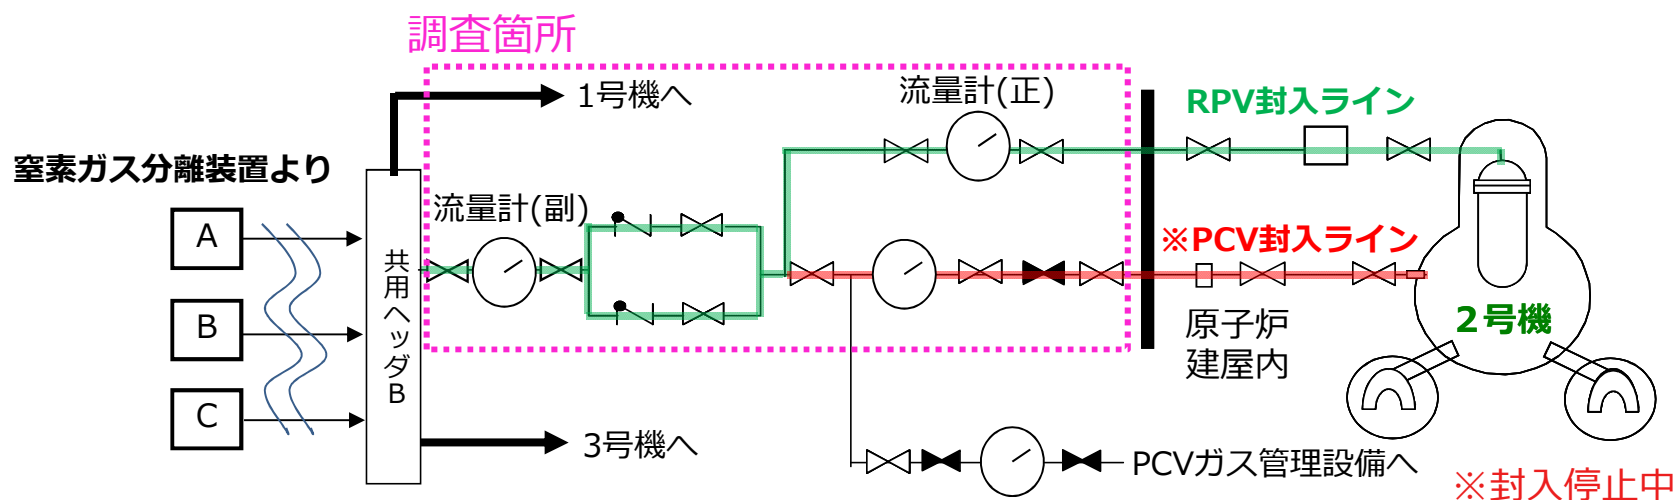
参考. 原因調査① 流路外観点検

窒素封入流路を構成するホース・配管・弁について、外観・漏えい確認及び系統構成確認を実施。

流路構成機器に異常はなく、系統構成は正常であったため、流路の異常による流量低下の要因はないと判断している。

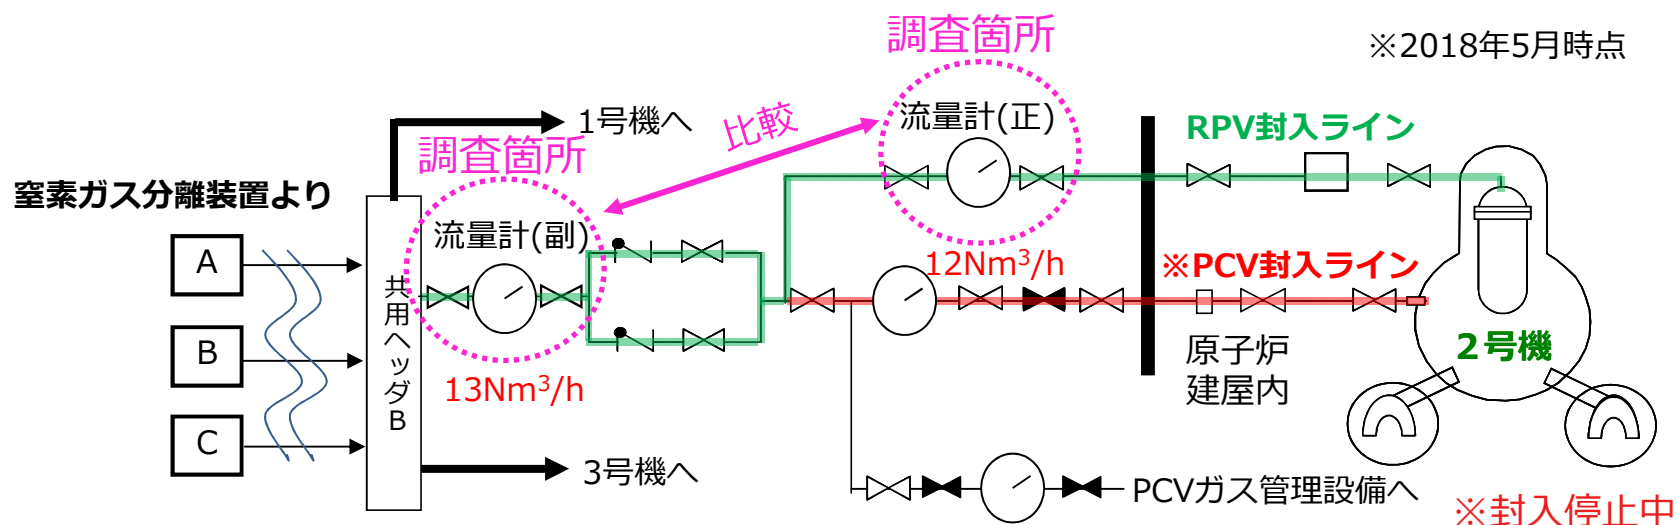
参考. 原因調査② 監視計器（正）健全性確認

2号機窒素封入流路上の流量計（副）と流量計（正）の指示値の比較し、流量計（正）の健全性確認を実施。

流量計（副）と（正）の指示値はほぼ同等であることから、流量計（正）の指示値は正常であり、流量低下前の指示値（ $15\text{Nm}^3/\text{h}$ ）と比べて両方の流量計の指示値が低下していることから、実事象であると判断している。

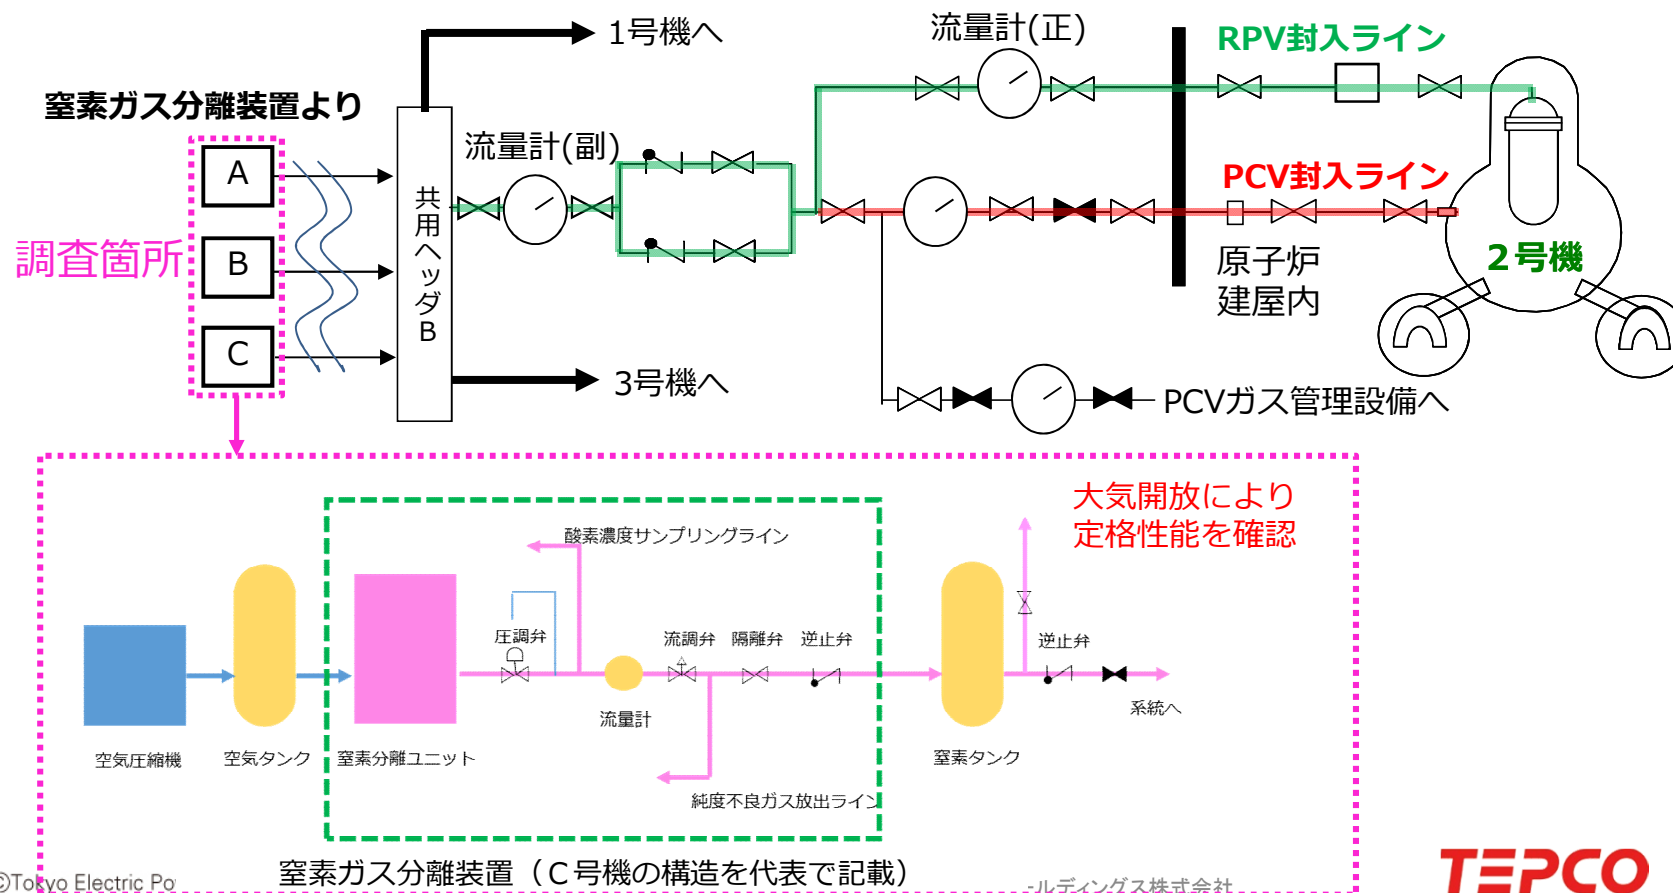
参考. 原因調査③ 窒素ガス分離装置本体性能確認

窒素ガス分離装置（A/B/C）について、大気開放による本体性能確認を実施。各号機、定格の窒素封入量を精製でき、流量調整弁の開度による流量制限がないことを確認した。また、系統側の流量調整弁の開閉による流量追従も正常に制御できることを確認している。

そのため、窒素ガス分離装置本体に異常はないと判断している。

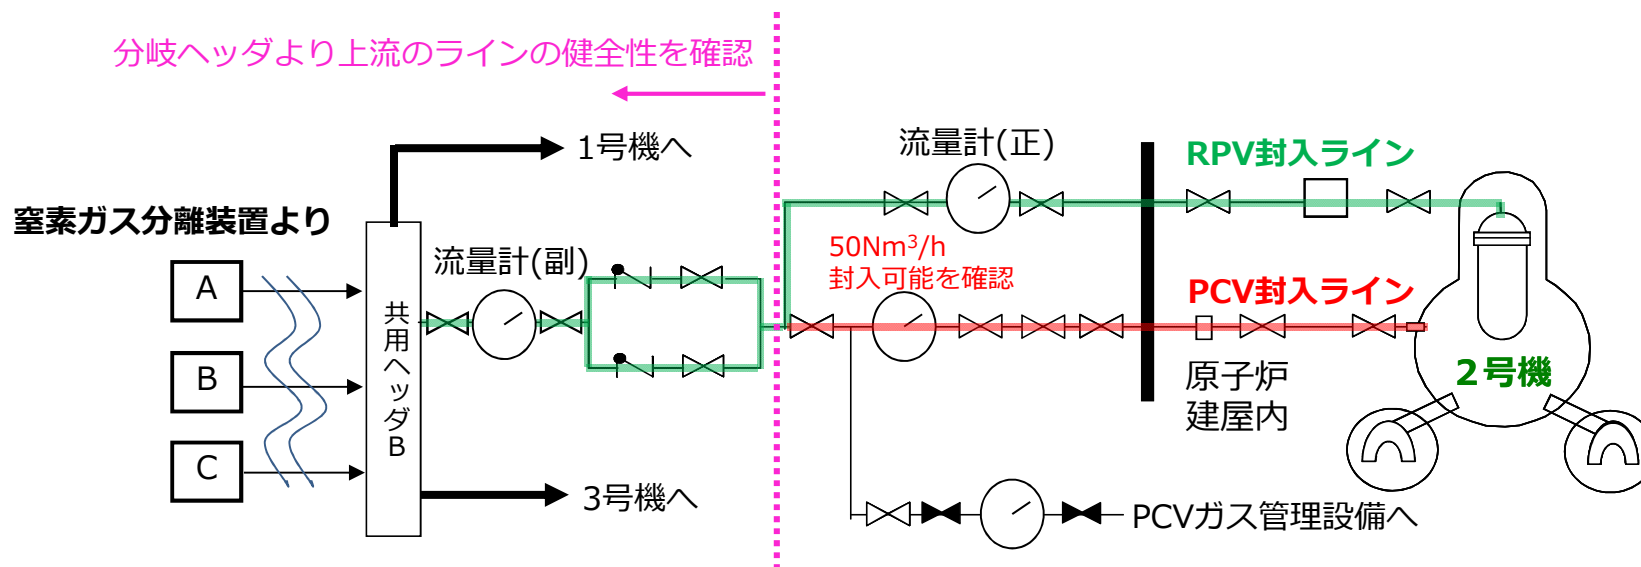
参考. 原因調査④ PCV窒素封入確認

PCV封入ラインより窒素封入を行い、PCV・RPV分岐ヘッダより上流のラインの健全性確認を実施。

PCV封入ラインから $50\text{Nm}^3/\text{h}$ の窒素封入が可能であることが確認できたことから、分岐ヘッダより上流のラインは健全であり、分岐ヘッダ下流のラインに原因があると推定。

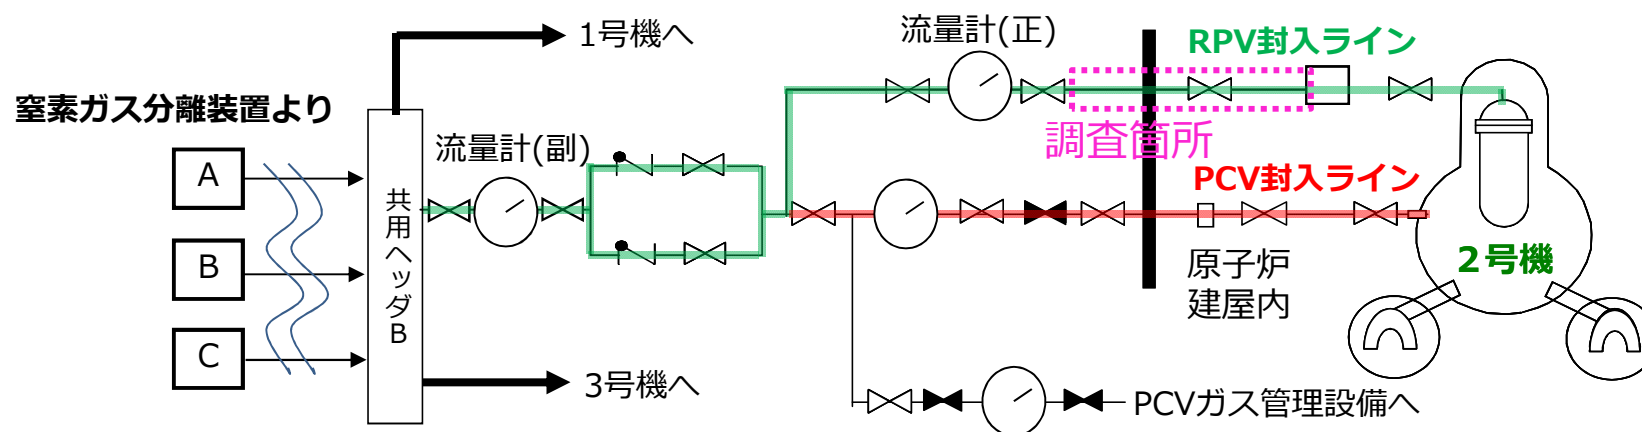
参考. 原因調査⑤ 原子炉建屋内ホース交換・内部確認

2019年10月1日に原子炉建屋内ホースの交換作業を実施。本作業に合わせて、旧ホースの内部確認及び既設設備接続点（原子炉水位計ラック）の外観確認を実施した。窒素流量に影響を与えるような錆・異物・水分やその痕跡は確認されず、異常はなかった。

作業前後に、有意な窒素封入量の変化はないことを確認。

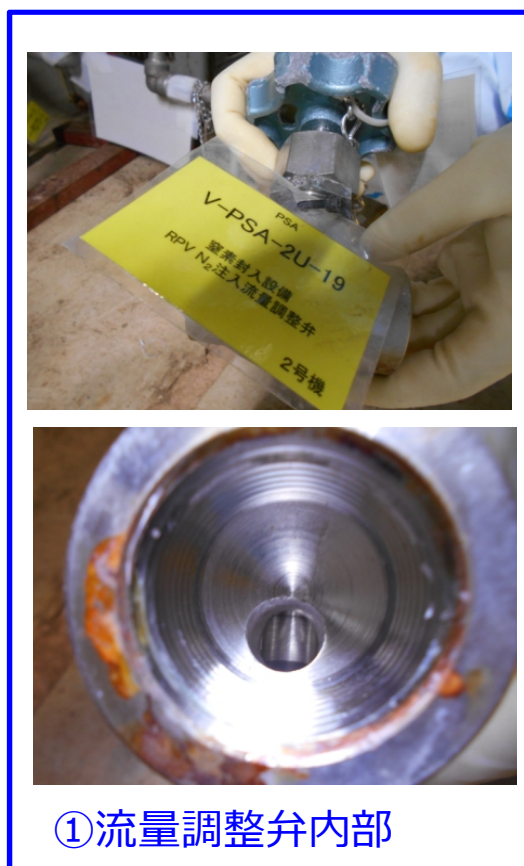
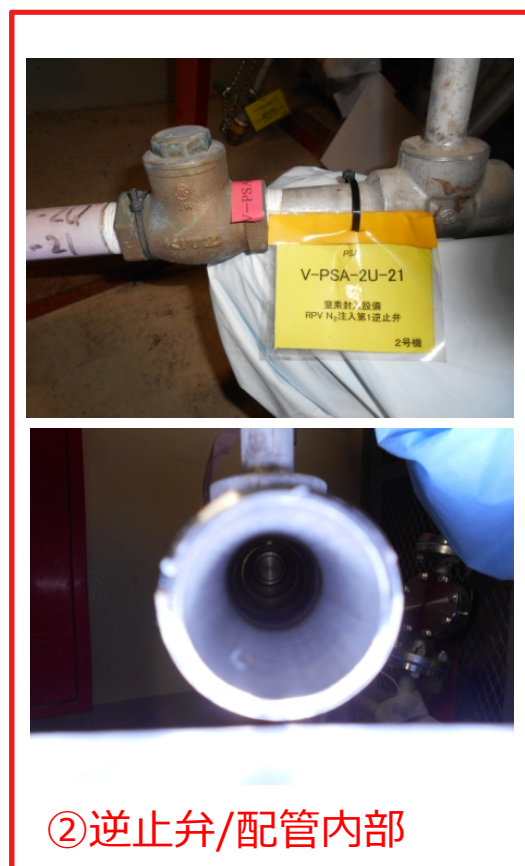
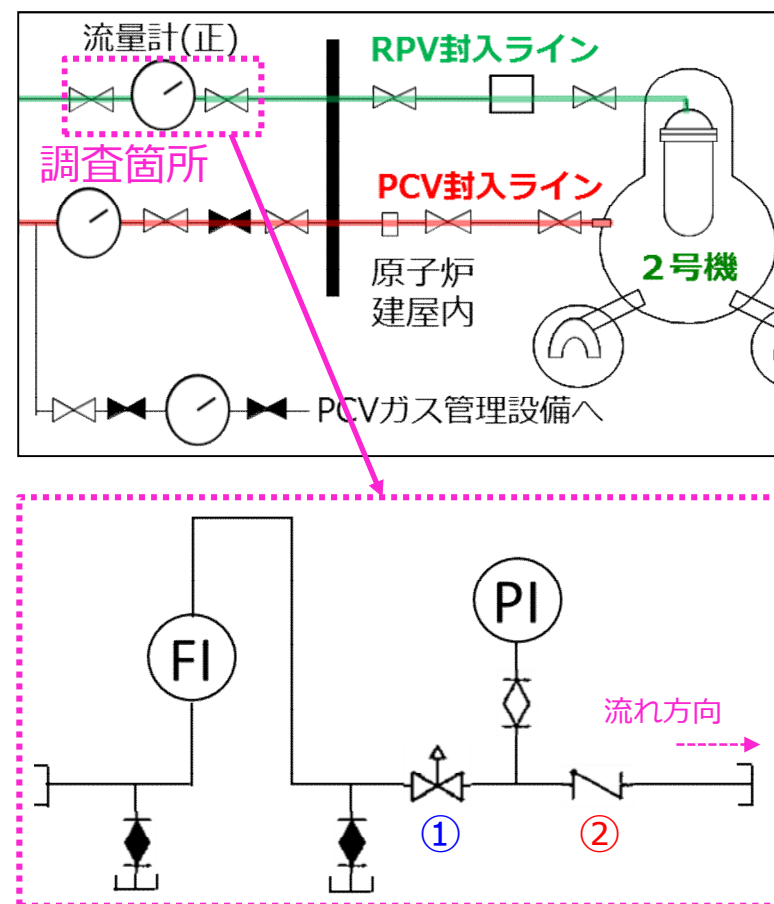
旧流量調整ユニット概略図

流量計ユニットの設備更新が完了したため、系統から取り外された旧流量計ユニットを解体し、内部確認を行った。構成機器に窒素流量に影響を与えるような錆・異物・水分やその痕跡は確認されず、異常はなかった。
