1号機原子炉格納容器上蓋の状況確認について

2019年11月27日

東京電力ホールディングス株式会社

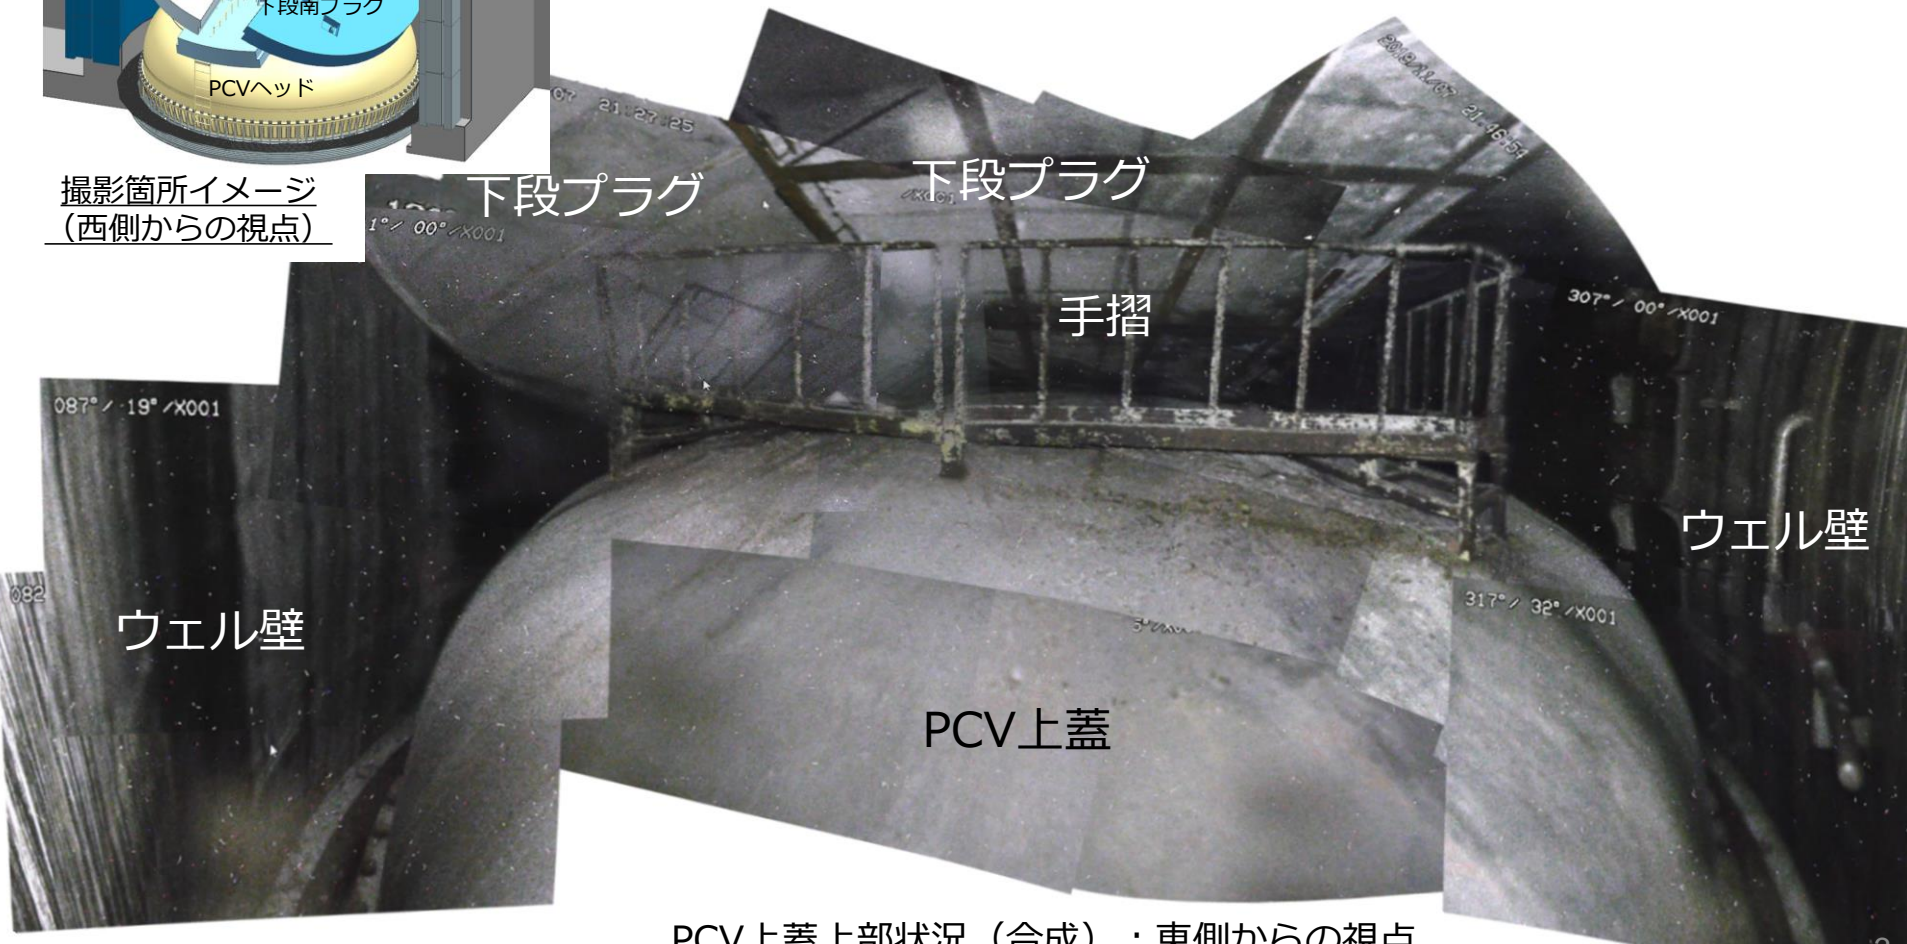
PCV上蓋上部状況（合成）：東側からの視点

- ホース設置時に原子炉キャビティ（ウェル）内の状況について、映像を取得することができた。
- 取得した映像からはPCV上蓋等の著しい損傷は確認されなかった。

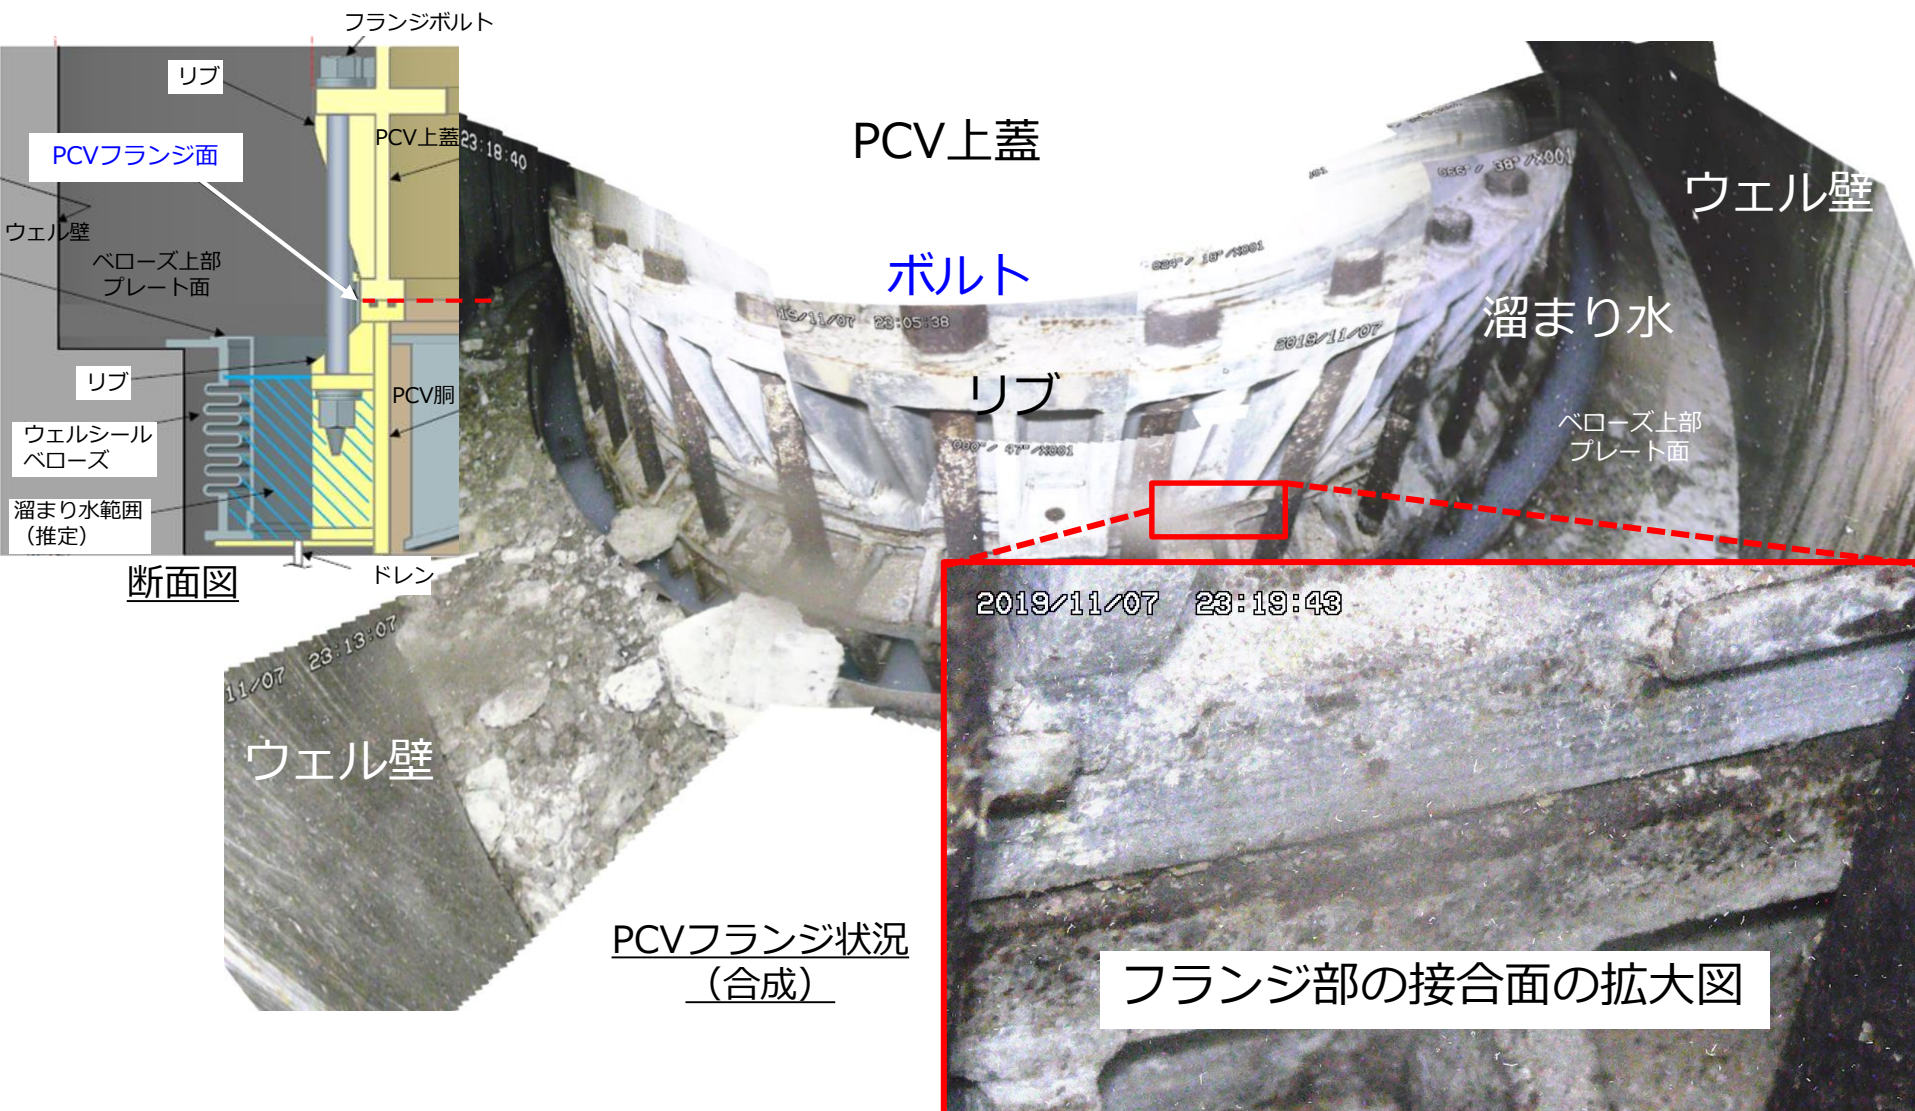
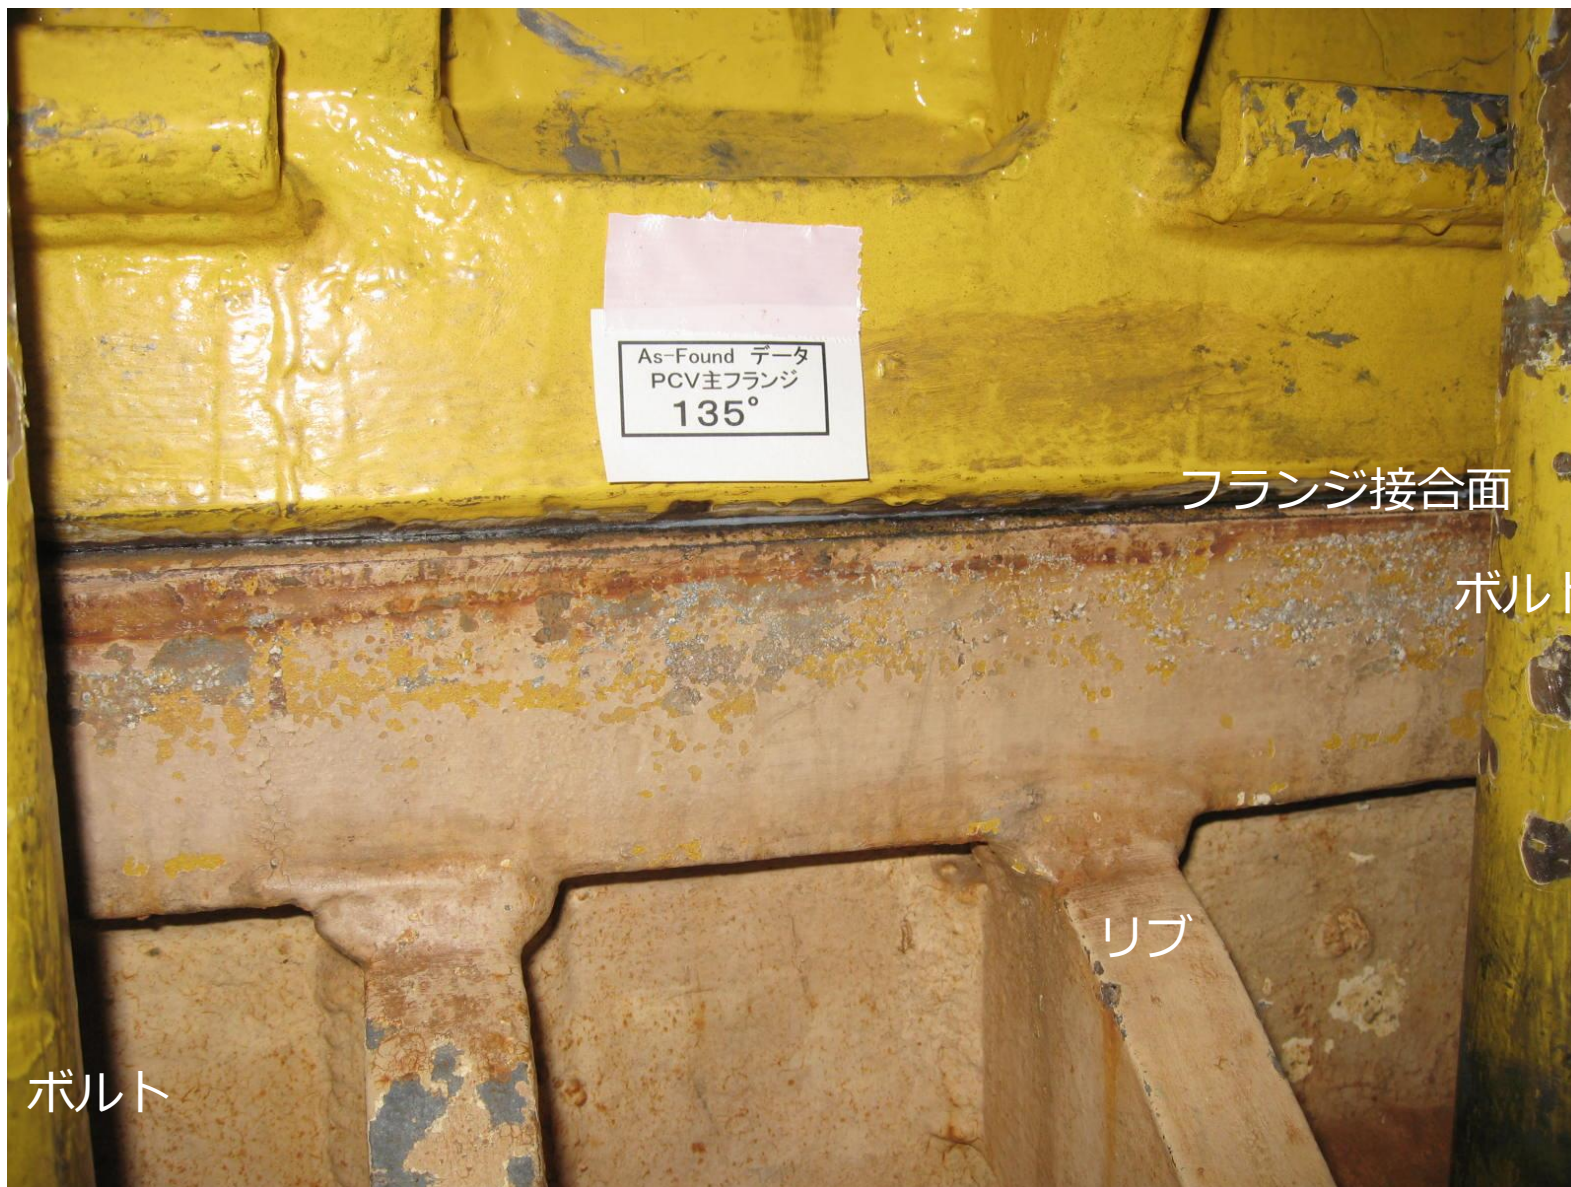
4. PCV上蓋のフランジ部の映像

- フランジ部についても、塗装の劣化はあるものの、著しい損傷や大きな変形は確認されなかった。
- 映像中のホワイトノイズからは高い汚染が推定されるため、事故時の高いPCV圧力の条件下ではフランジ部からの漏えいがあったものと考えられる。

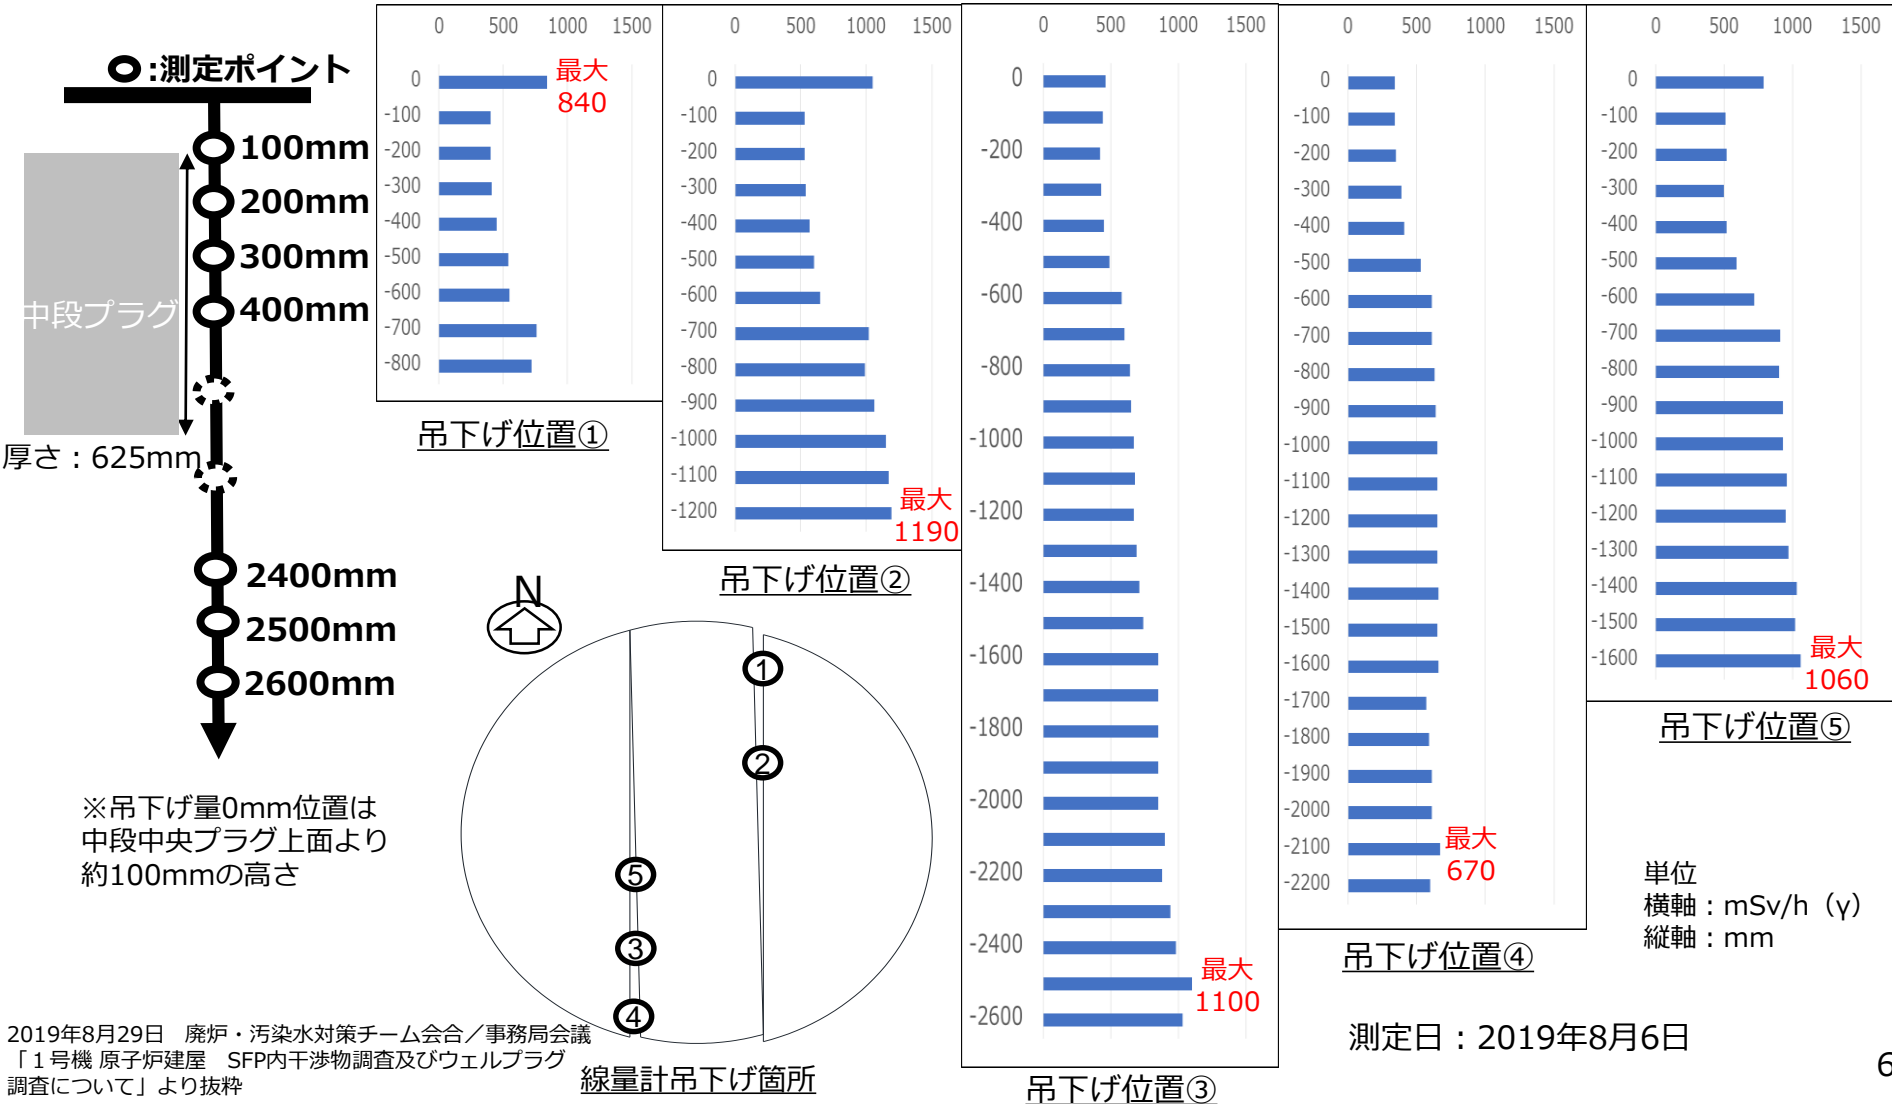
(参考) 中段プラグ下線量測定結果【速報】

- 測定位置 (①～⑤) において、下段のプラグやガレキに接触しない範囲で線量計を吊下げて100mm毎に空間線量率を測定。
- 線量測定の結果、各測定位置共に、中段プラグより下側で高くなる傾向を確認。

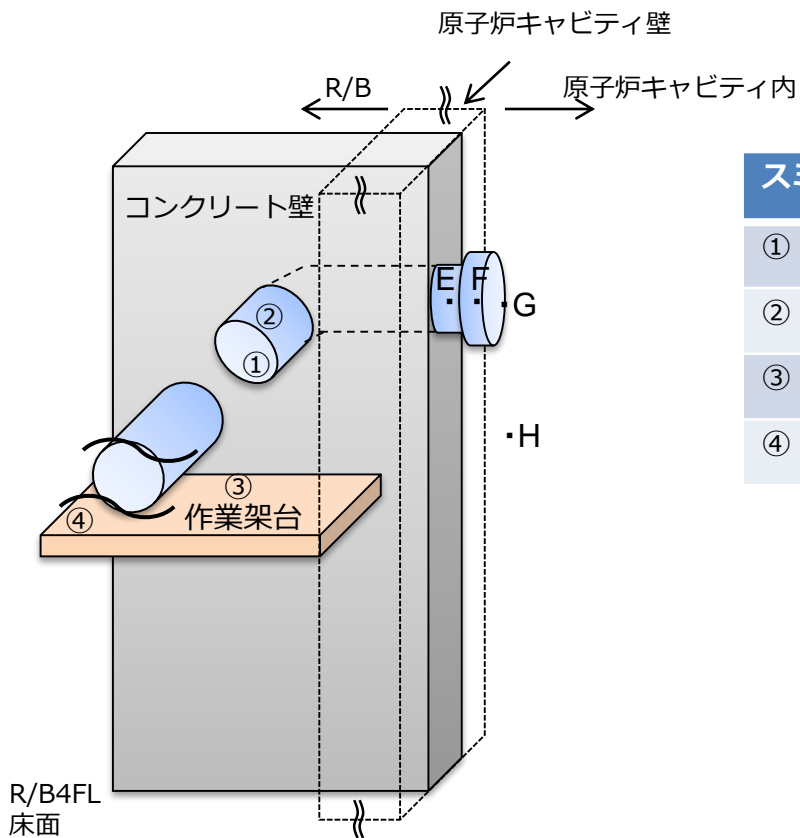
原子炉キャビティ差圧調整ライン
のスミア採取・線量測定箇所

スミア箇所	α放出核種	β+γ放出核種	備考
①	1.1×10	1.8×10 ²	配管内面(切断部近傍)
②	3.5×10	>2.6×10 ²	配管内面(エルボ部近傍)
③	検出限界値未満	>2.6×10 ²	作業架台床面(配管直下)
④	検出限界値未満	>2.6×10 ²	作業架台床面

測定箇所	線量測定値 [mSv/h]	備考
E	400	配管出口より20cm内部
F	700	配管出口より10cm内部
G	1100	配管出口
H	2600	配管出口下50cm

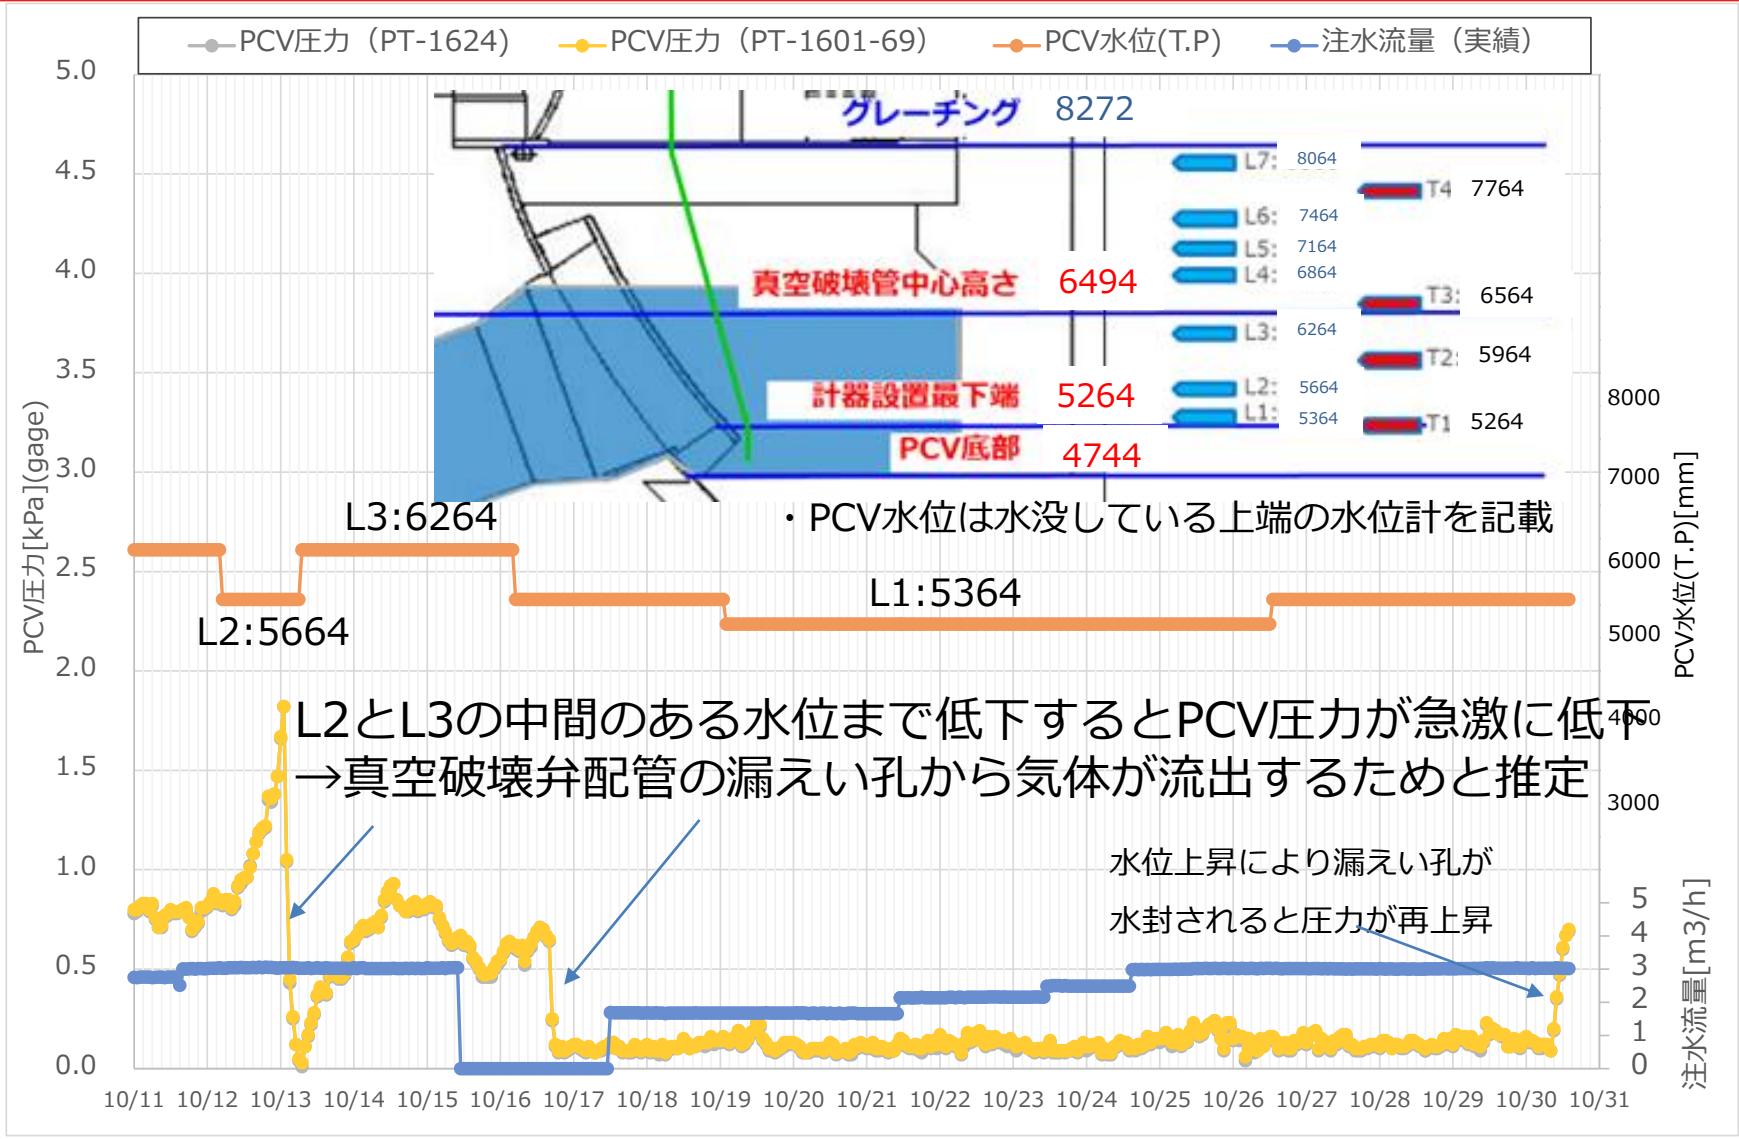
5. 1号機PCV圧力と水位の推移からの評価

上記の圧力挙動から、現在のPCV上蓋のフランジ部の漏えい孔面積は、真空破壊弁配管の漏えい孔面積に比較して小さい。
