6号機 RHRポンプ(B)圧力抑制室吸込弁 駆動部シャフト折損について

2019年11月26日

東京電力ホールディングス株式会社

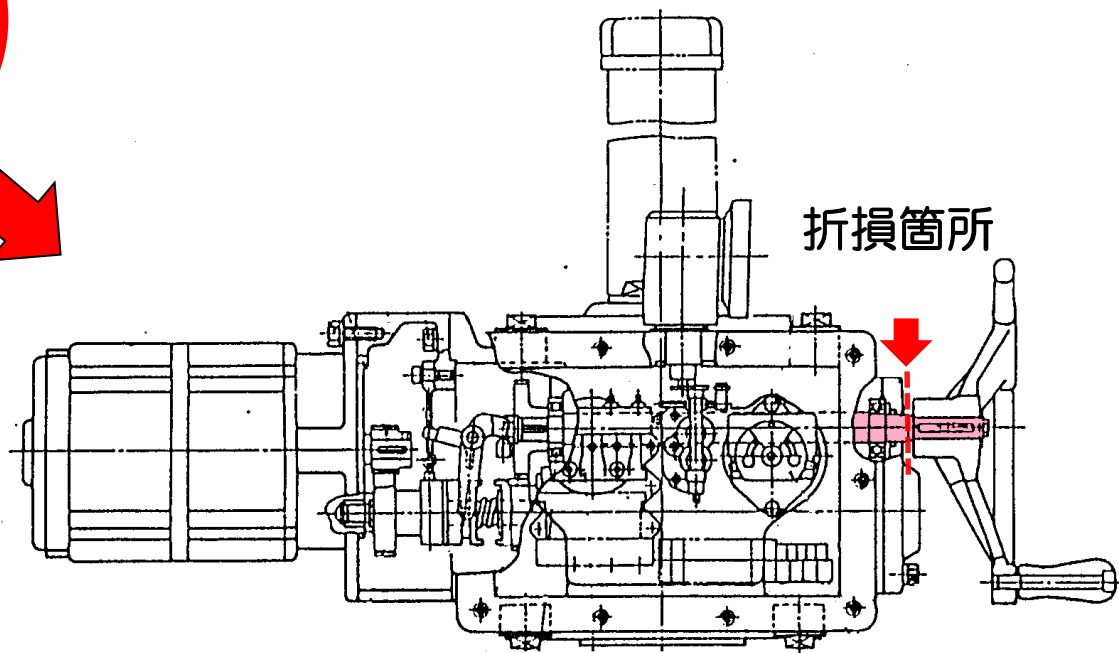
弁駆動部詳細図

その際、ハンドホイールシャフト（手動操作ハンドル軸部）を折損させた。

折損箇所

■ : ハンドホイールシャフト

- 繰り返し増し締めを実施した際に、過大な力がシャフトに加わり、折損したことが考えられることから、今後詳細調査を実施する。

- 原因調査
- 駆動部の点検および当該シャフトの交換
