1／2号排気筒ドレンサンプピット 水位低下事象について

2019年11月27日

東京電力ホールディングス株式会社

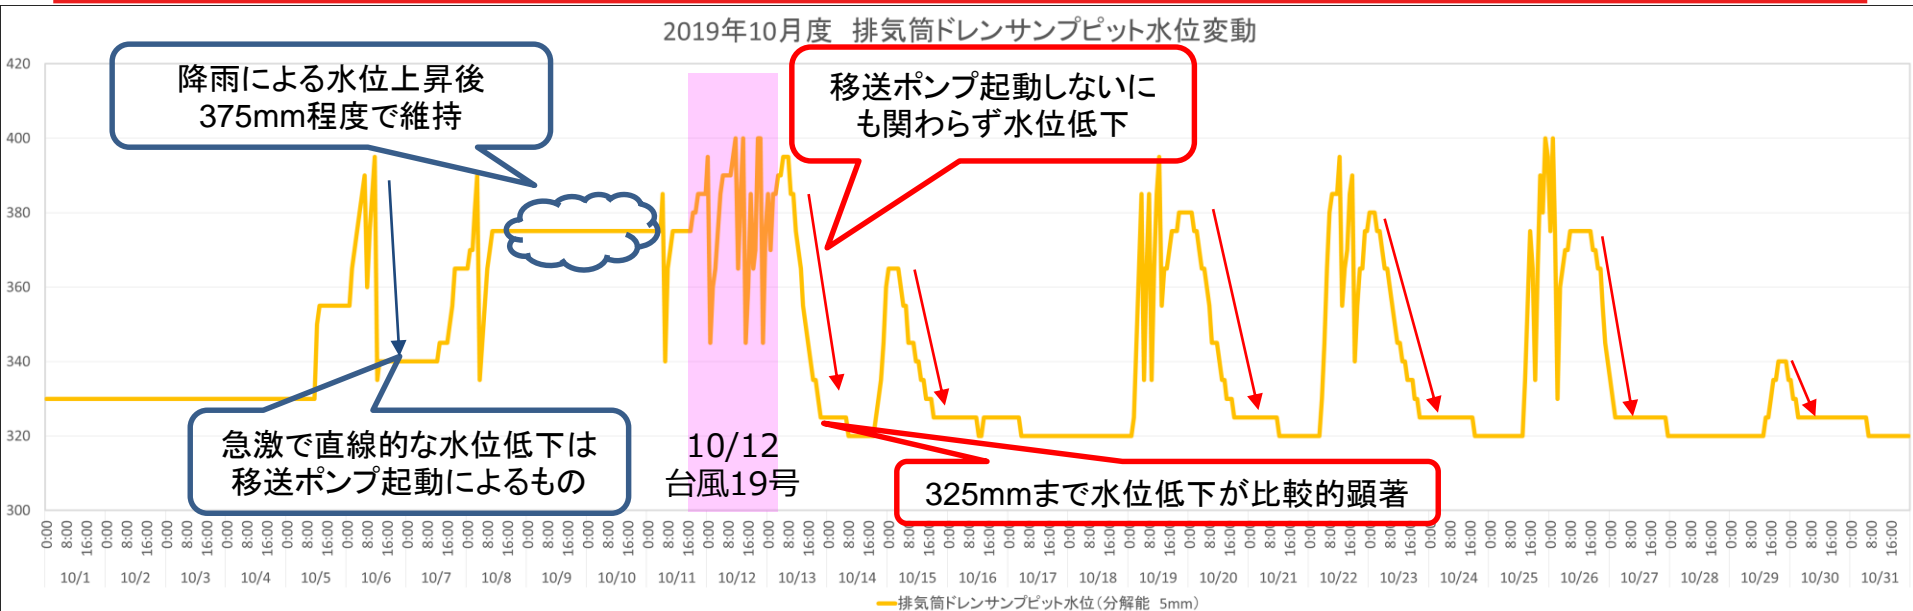
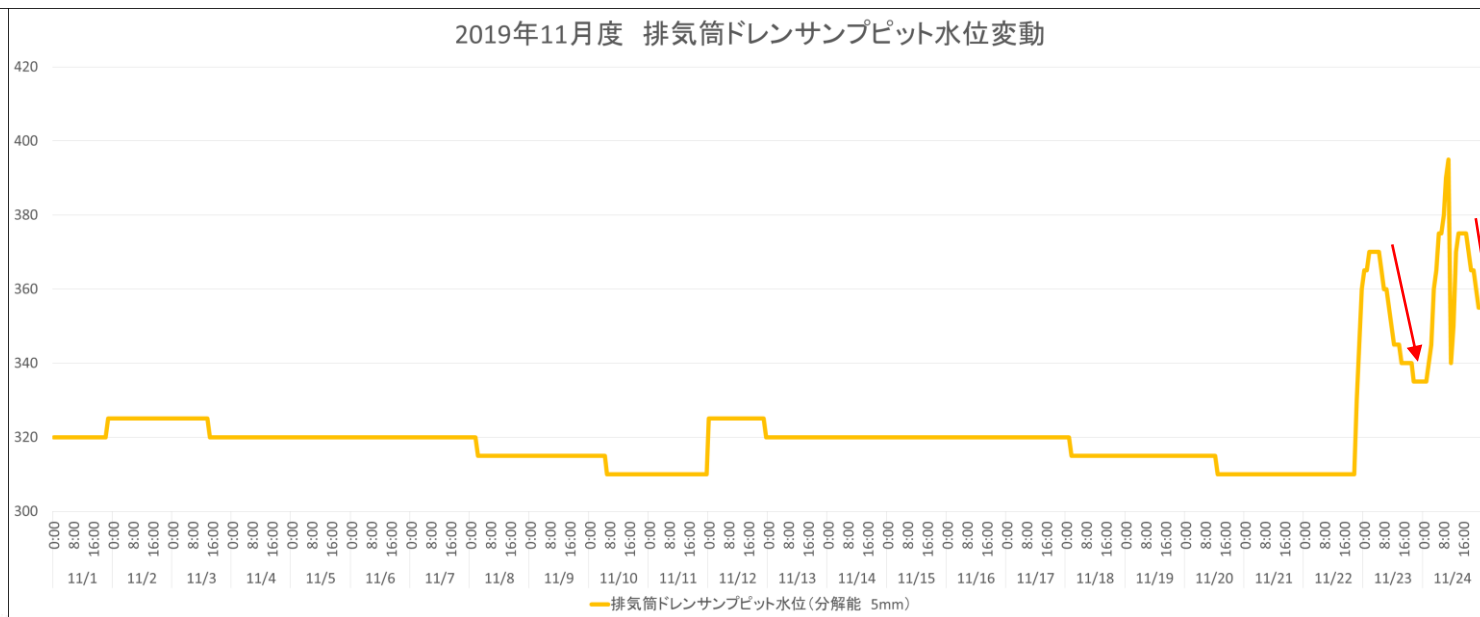
水位データ (10月、11月)

- 11/26に、1 / 2号排気筒ドレンサンプピット（以下：ピット）の水位のトレンドデータを確認したところ、移送ポンプが起動しないにもかかわらず、水位が低下する事象を確認した。（通常は1回／日の水位確認の運用）
- その後、過去に遡ってトレンドデータを確認したところ、10/12の台風19号以降当該事象が見られることがわかった（11/27）。
- 水位の低下は底部から325mm程度まで比較的顕著（50～60mm/日程度）で、それ以降はゆるやか。

- ピットからの流出の可能性を踏まえた影響緩和対策
 - ✓ 水位低下が緩やかとなる325mm以下での水位管理の検討
移送ポンプの起動・停止設定
現状：400mm起動、330mm停止
変更後：可能な限り低い水位管理となるような設定値を検討
 - ✓ 特異な事象の確実な検知および設定変更後の傾向の把握のため、トレンドデータの確認を1回／日の頻度で実施
- 調査の結果、以下の周辺での作業等と本事象との因果関係はないことを確認。他にも可能性のある作業等を抽出し関係を調査する。
 - ✓ 排気筒解体作業における落下物の影響
 - ✓ 周辺の地盤改良の影響
 - ✓ 凍土壁の影響

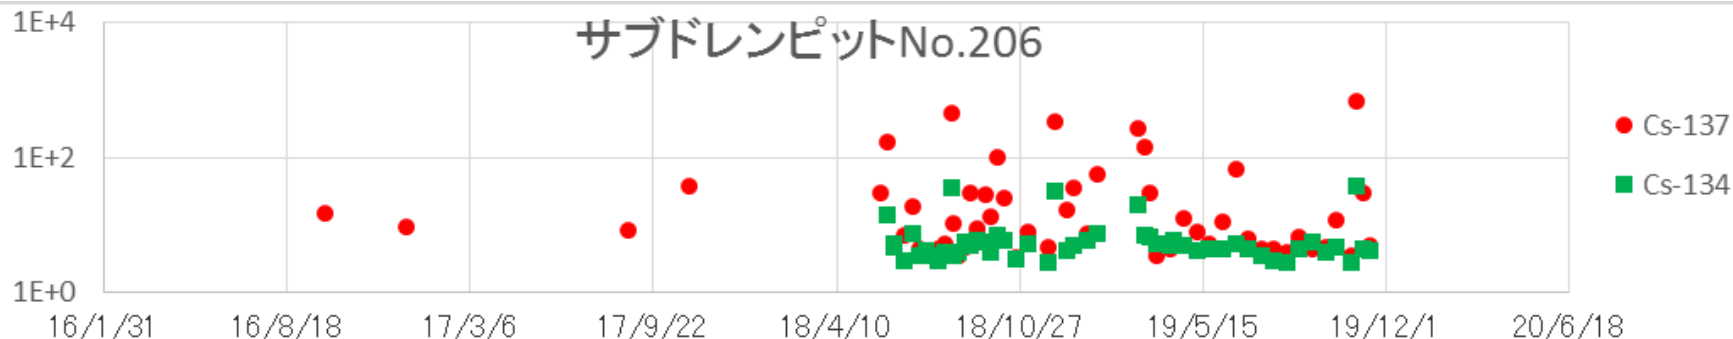
周辺の状況 (サブドレンピット)

放射能濃度の傾向は、2019年10月前後で変わらない。

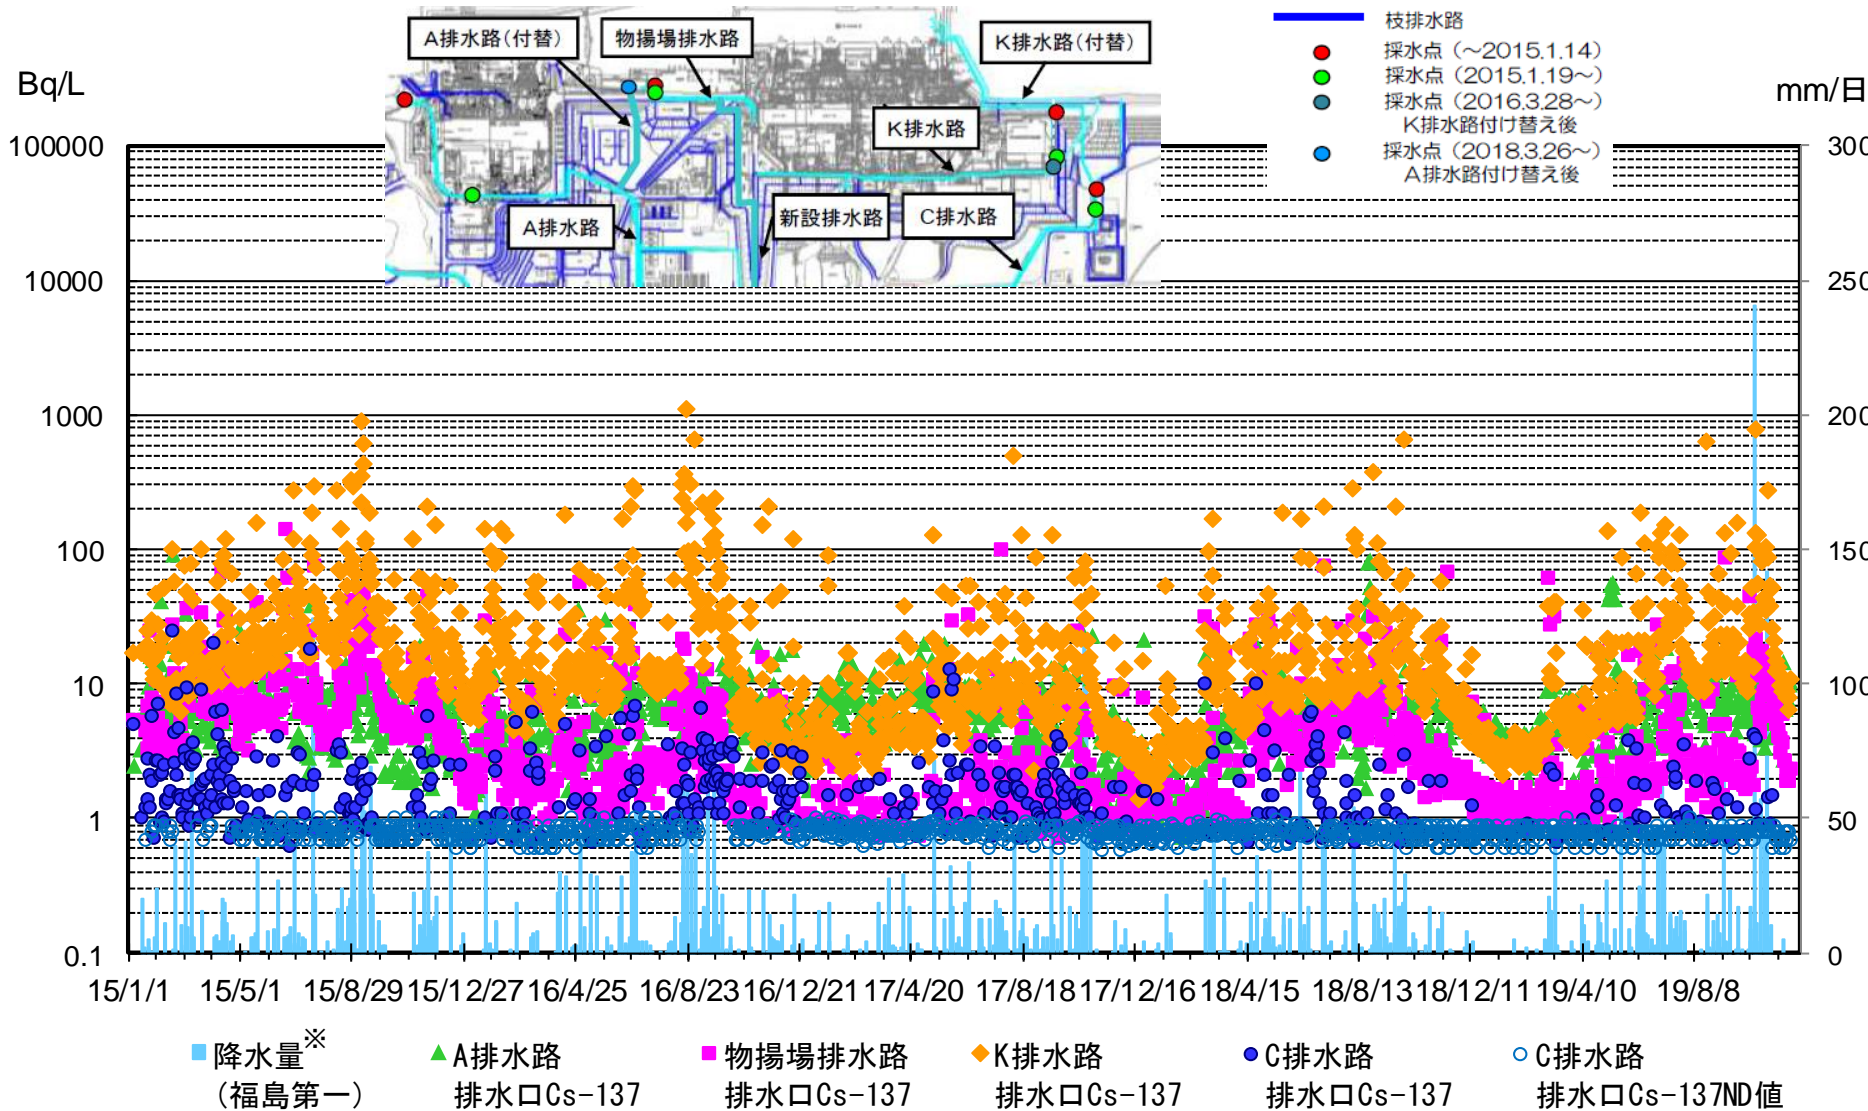
周辺の状況 (K排水路)

<K排水路> 降雨時に上昇する傾向は、2019年10月前後で変わらない。

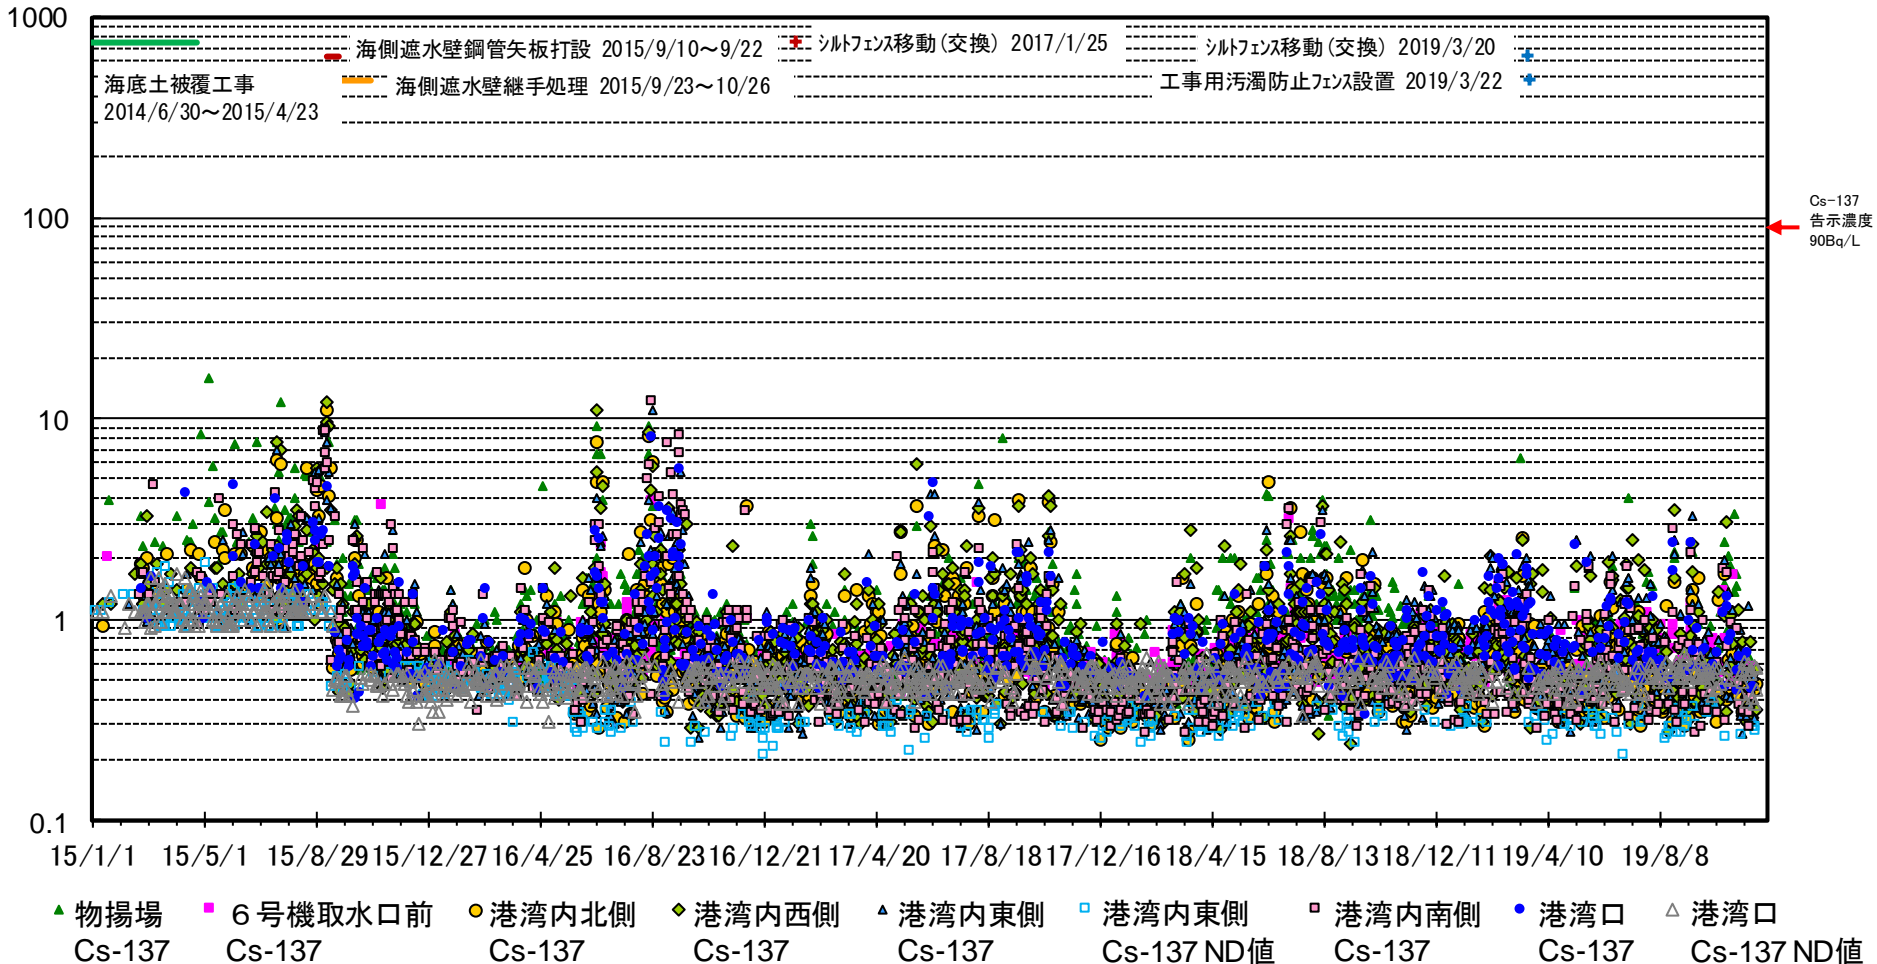
港湾内の海水の濃度推移（Cs-137）

<港湾内エリア> 降雨時に上昇する傾向は、2019年10月前後で変わらない。
