1 / 2号排気筒ドレンサンプピット 水位低下事象について

2019年11月29日

東京電力ホールディングス株式会社

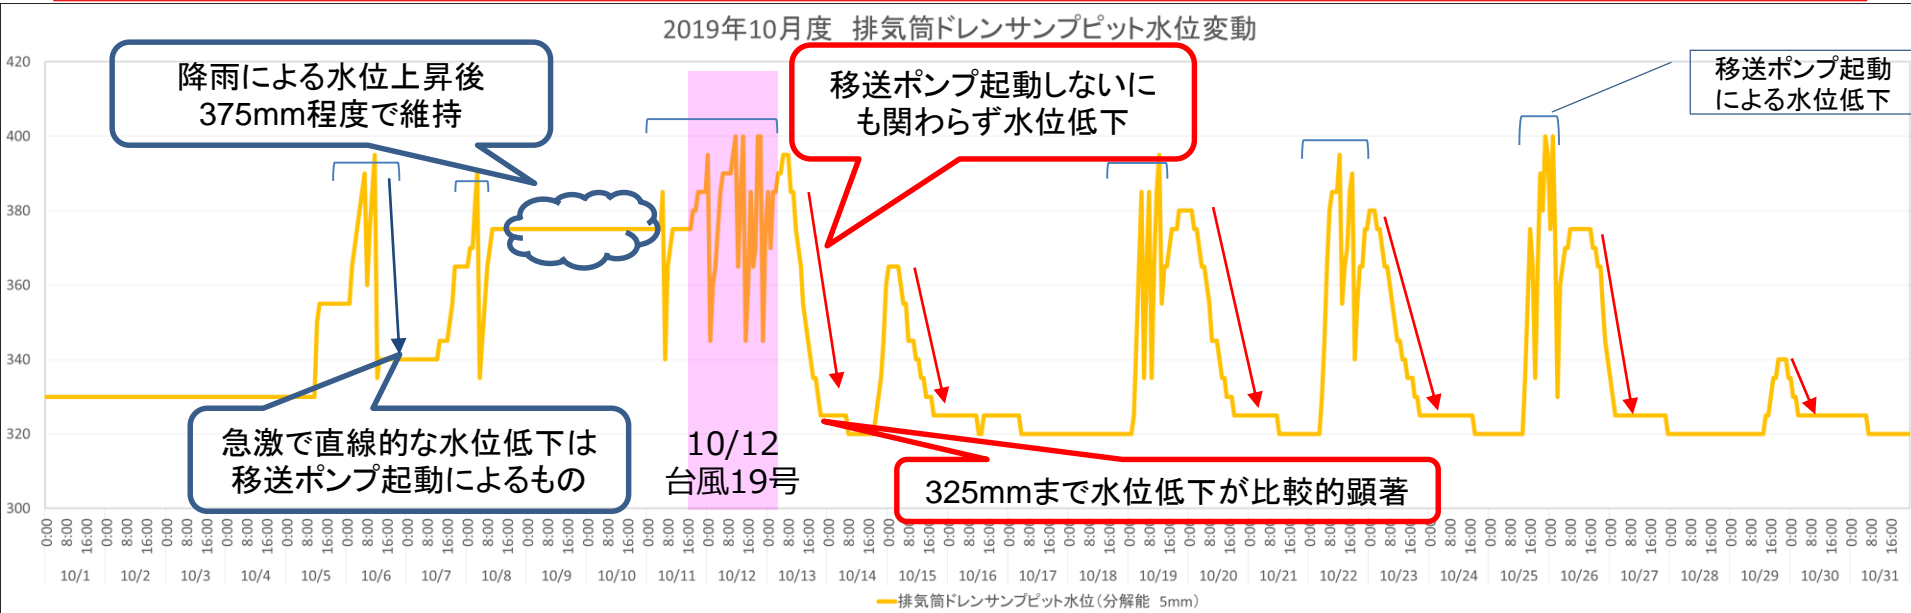
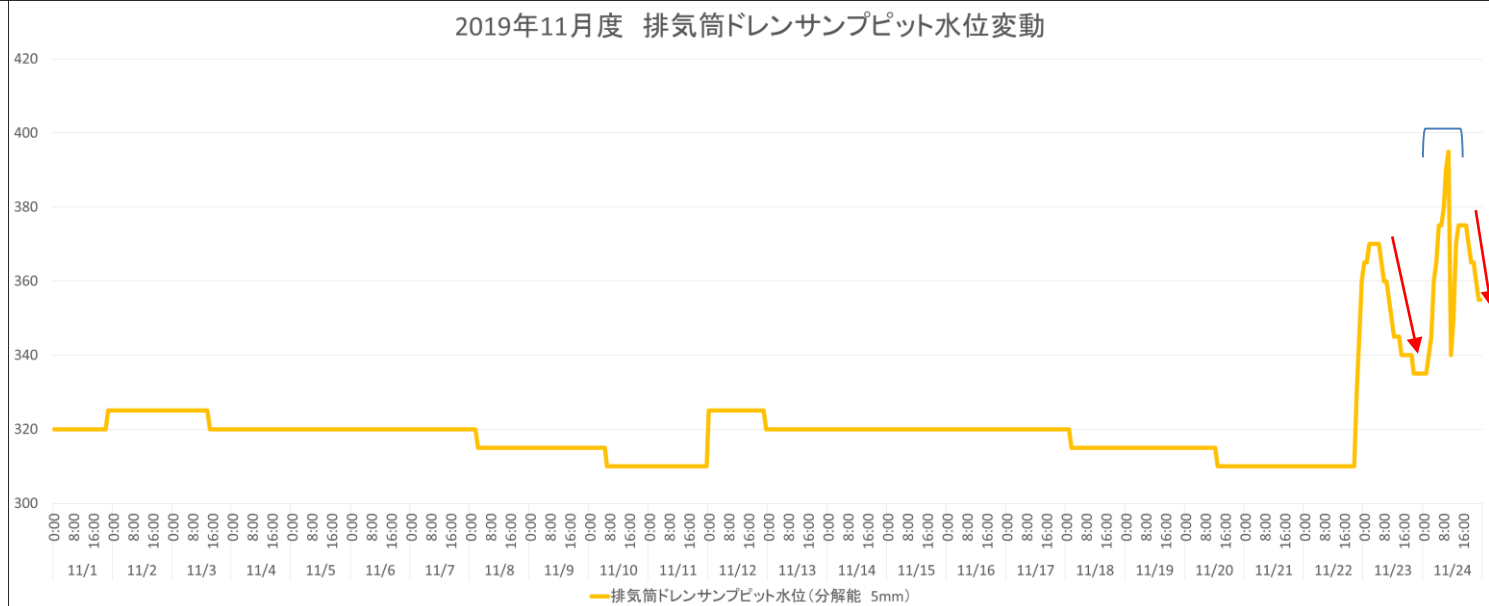
水位データ (10月、11月)

- 11/26に、1 / 2号排気筒ドレンサンプピット（以下：ピット）の水位のトレンドデータを確認したところ、移送ポンプが起動しないにもかかわらず、水位が低下する事象を確認した。（通常は1回／日の水位確認の運用）
- その後、過去に遡ってトレンドデータを確認したところ、10/12の台風19号以降当該事象が見られることがわかった（11/27）。
- 水位の低下は底部から325mm程度まで比較的顕著で、それ以降はゆるやか。
- なお、本件については、11/28の10時30分に、東京電力株式会社福島第一原子力発電所原子炉施設の保安及び特定核燃料物質の防護に関する規則第18条第12号「発電用原子炉施設の故障その他不測の事態が生じたことにより、核燃料物質等（気体状のものを除く）が管理区域内で漏えいしたとき」に該当すると判断した。

- ピットからの流出の可能性を踏まえた影響緩和対策
 - ✓ 水位低下が緩やかとなる325mm以下での水位管理の検討
移送ポンプの起動・停止設定
変更前：400mm起動、330mm停止
変更後：可能な限り低い水位管理となるような設定値に変更※
 - ※ 11/27に、340mm起動、320mm（吸込下限値）停止に変更済み。
運用状況を確認し、更なる変更を検討していく。
 - ✓ 特異な事象の確実な検知および設定変更後の傾向の把握のため、トレンドデータの確認を1回／日の頻度で実施

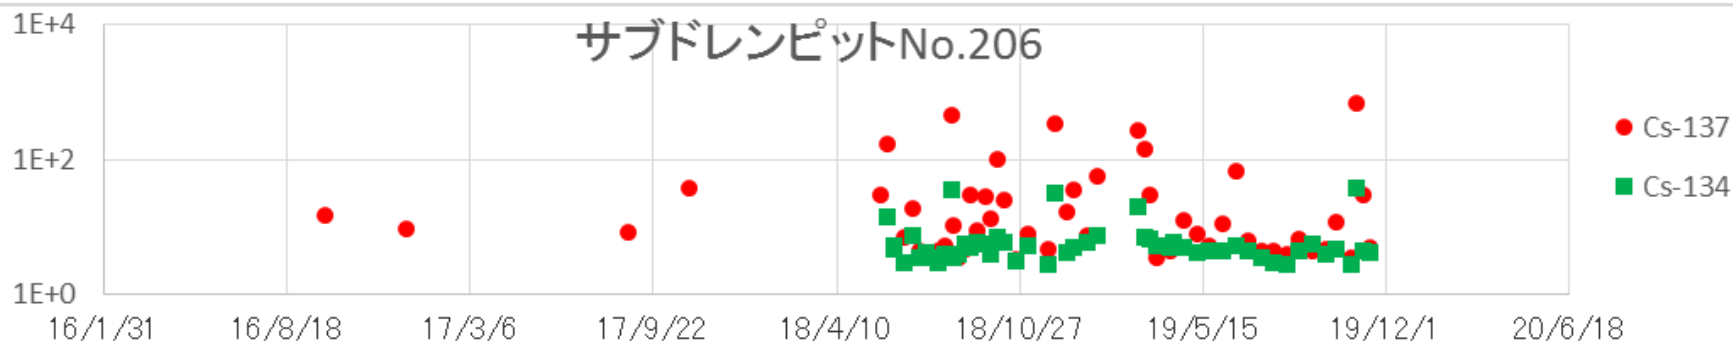
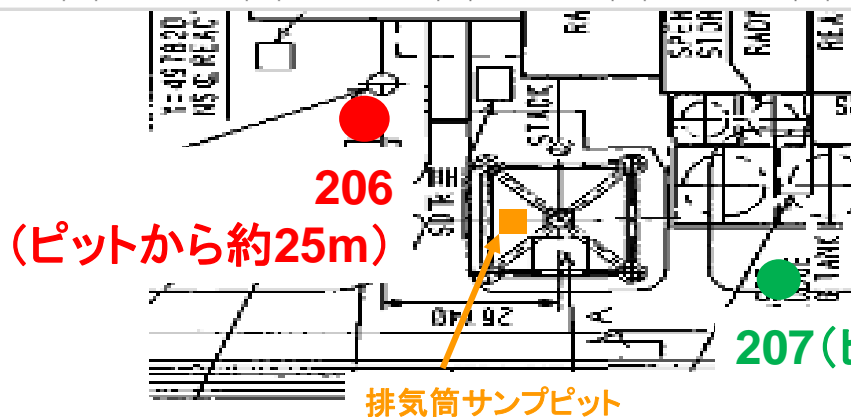
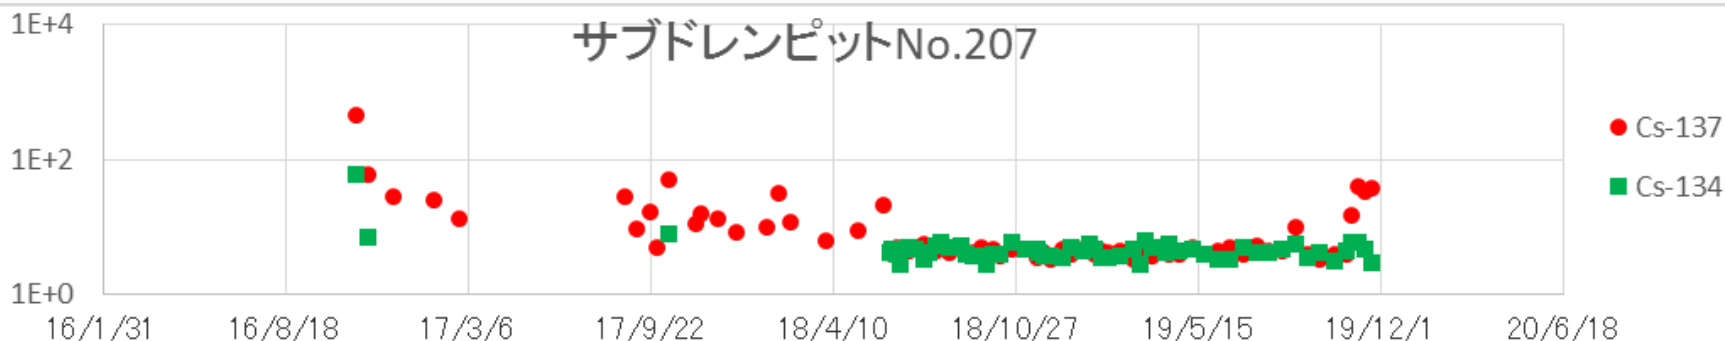
周辺の状況（サブドレンピット）

放射能濃度の傾向は、2019年10月前後で変わらない。

（当面の間、No.206、207の監視を強化
（サンプリング頻度を1回/週に増加）

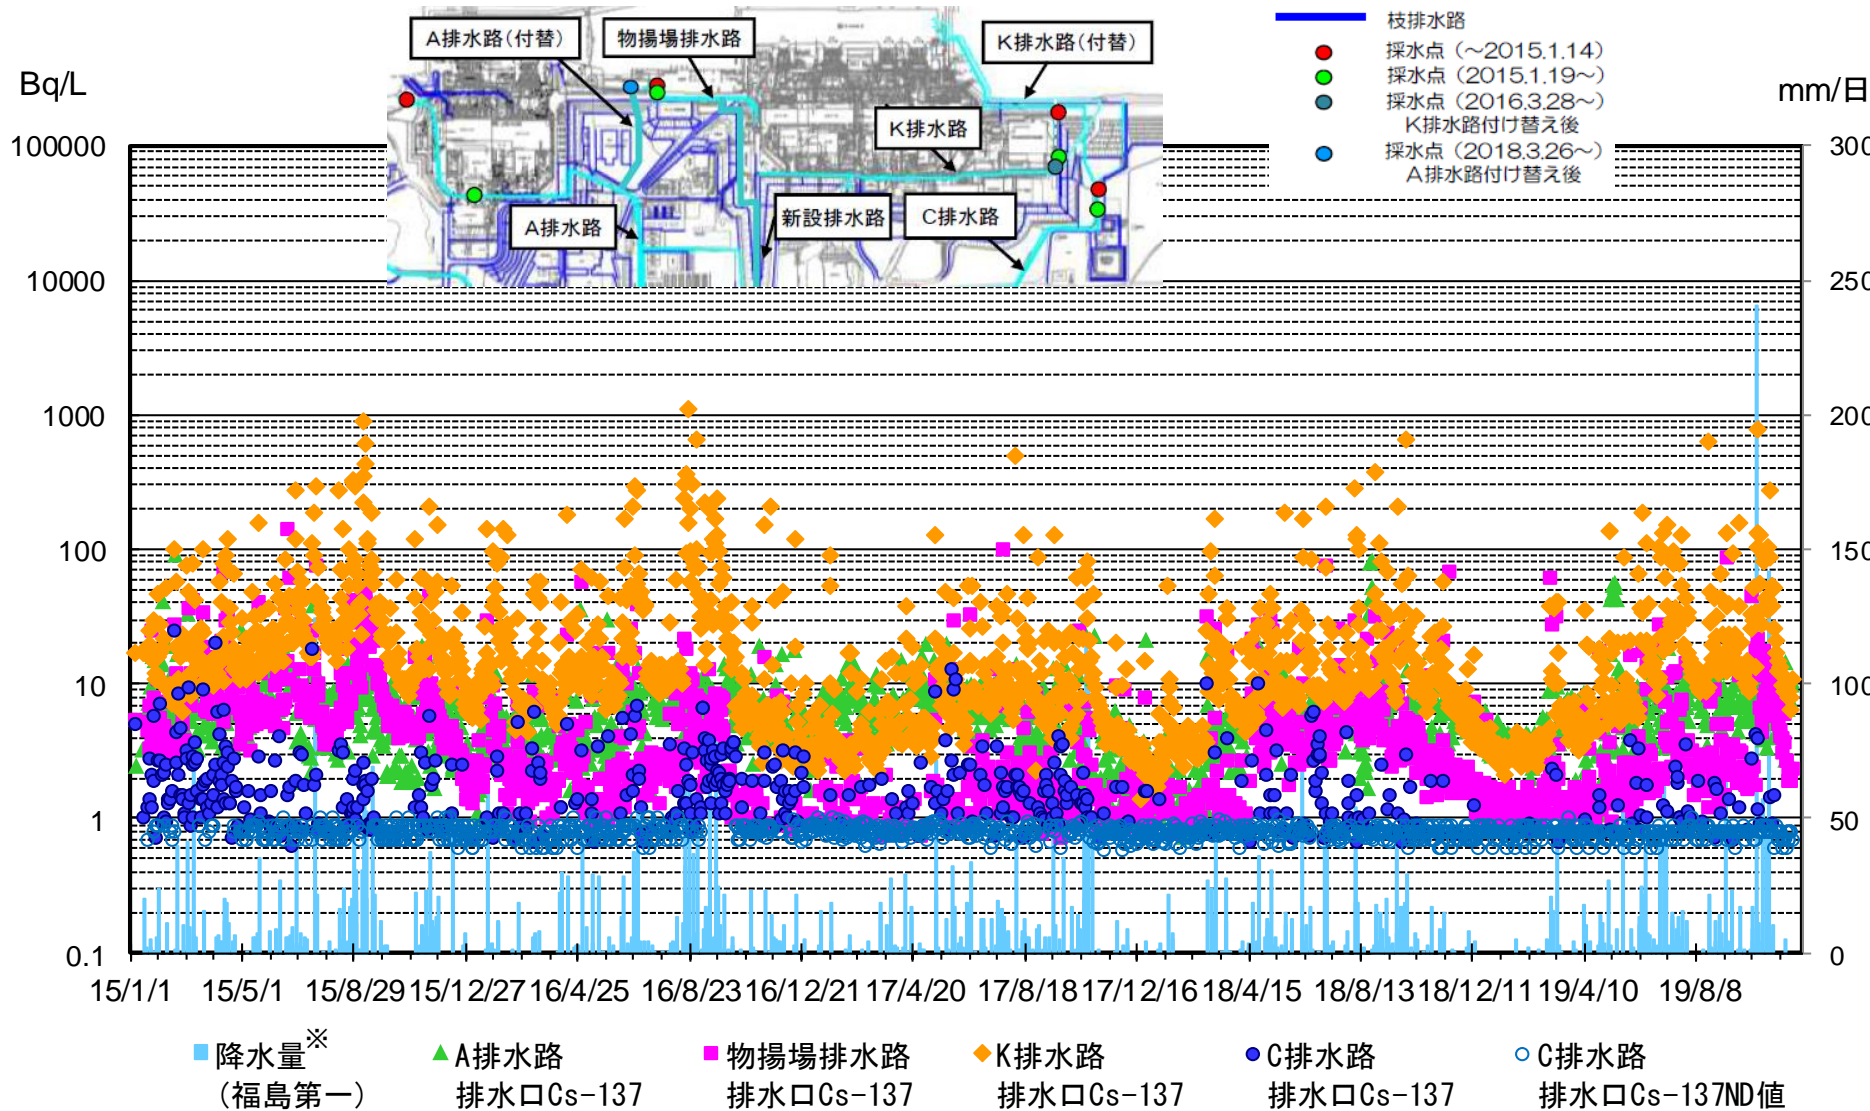
周辺の状況 (K排水路)

< K排水路 > 降雨時に上昇する傾向は、2019年10月前後で変わらない。(サンプリング頻度：1回/日)

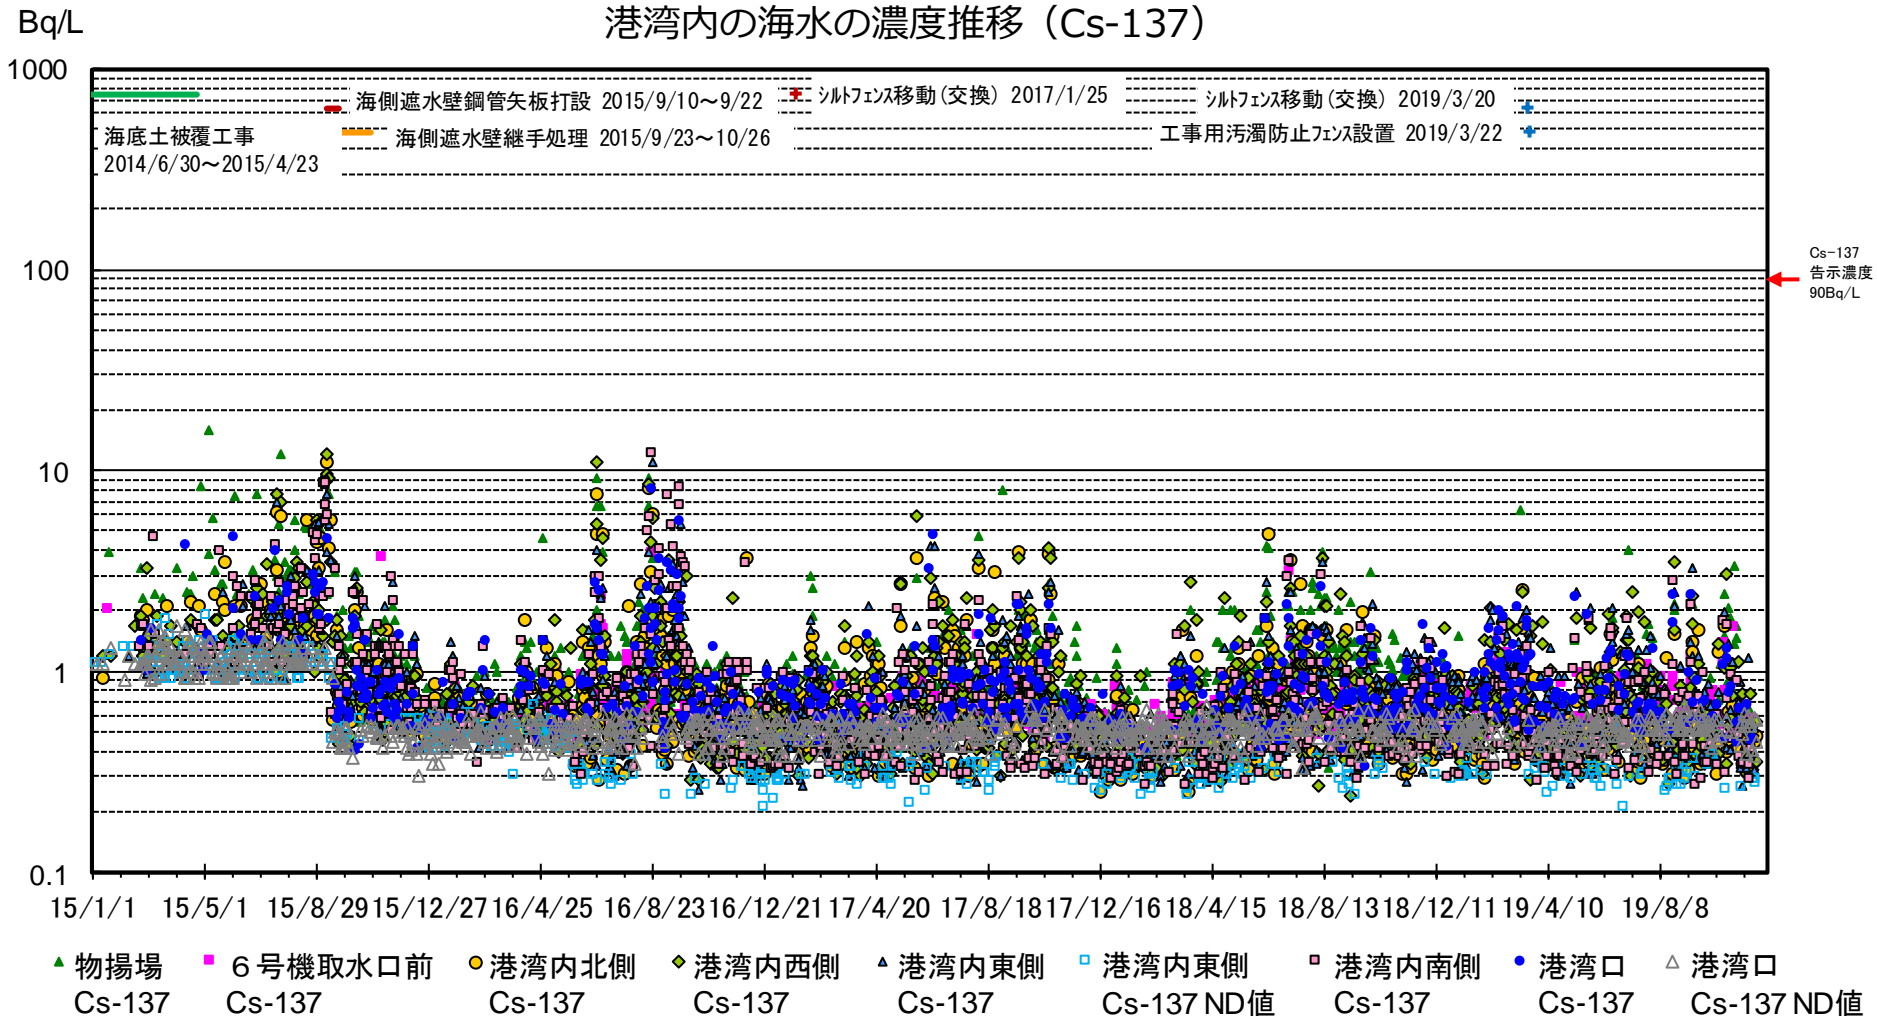
周辺の状況（港湾）

<港湾内エリア> 降雨時に上昇する傾向は、2019年10月前後で変わらない。（サンプリング頻度：1回/日）

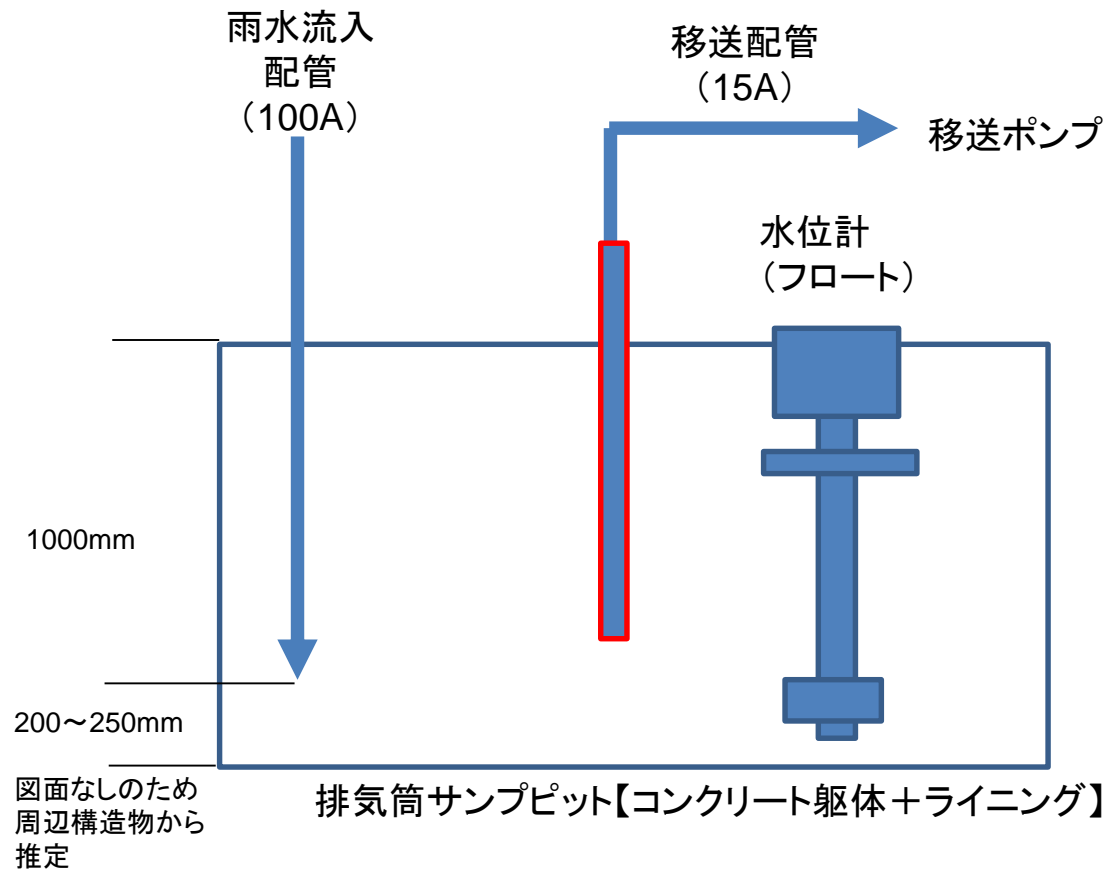
サンプピット水位制御(フロート水位計)

・水位計(フロート式) * 未校正

測定範囲: 250mm~750mm

(最小単位: 5mm) 誤差±26mm

340mm(変更前400mm)起動

320mm(変更前330mm)停止

※2019.11.27変更済み

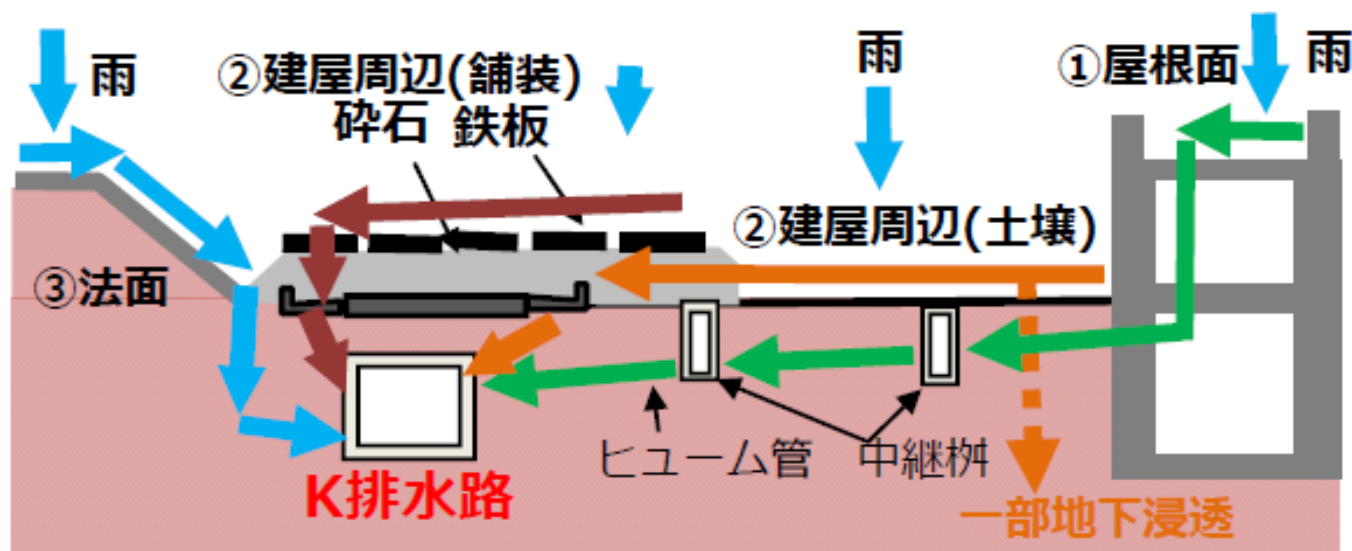
フォールアウトによるセシウムの流入経路

1 F事故により地上にフォールアウトしたCs-137等が土壤に吸着しており、降雨時に構内のフェーシングがされていない場所、建屋屋上や下屋等から排水路に流入することにより上昇する。

- ① 建屋屋上のガレキ等からのセシウム
- ② 土壤等からのセシウム
- ③ 法面からのセシウム（フェーシングにより低減）
