ガラス固化技術開発施設(TVFF)における 固化処理状況について

— 漏れ電流発生の今後の対応 —

令和元年11月28日

日本原子力研究開発機構(JAEA)

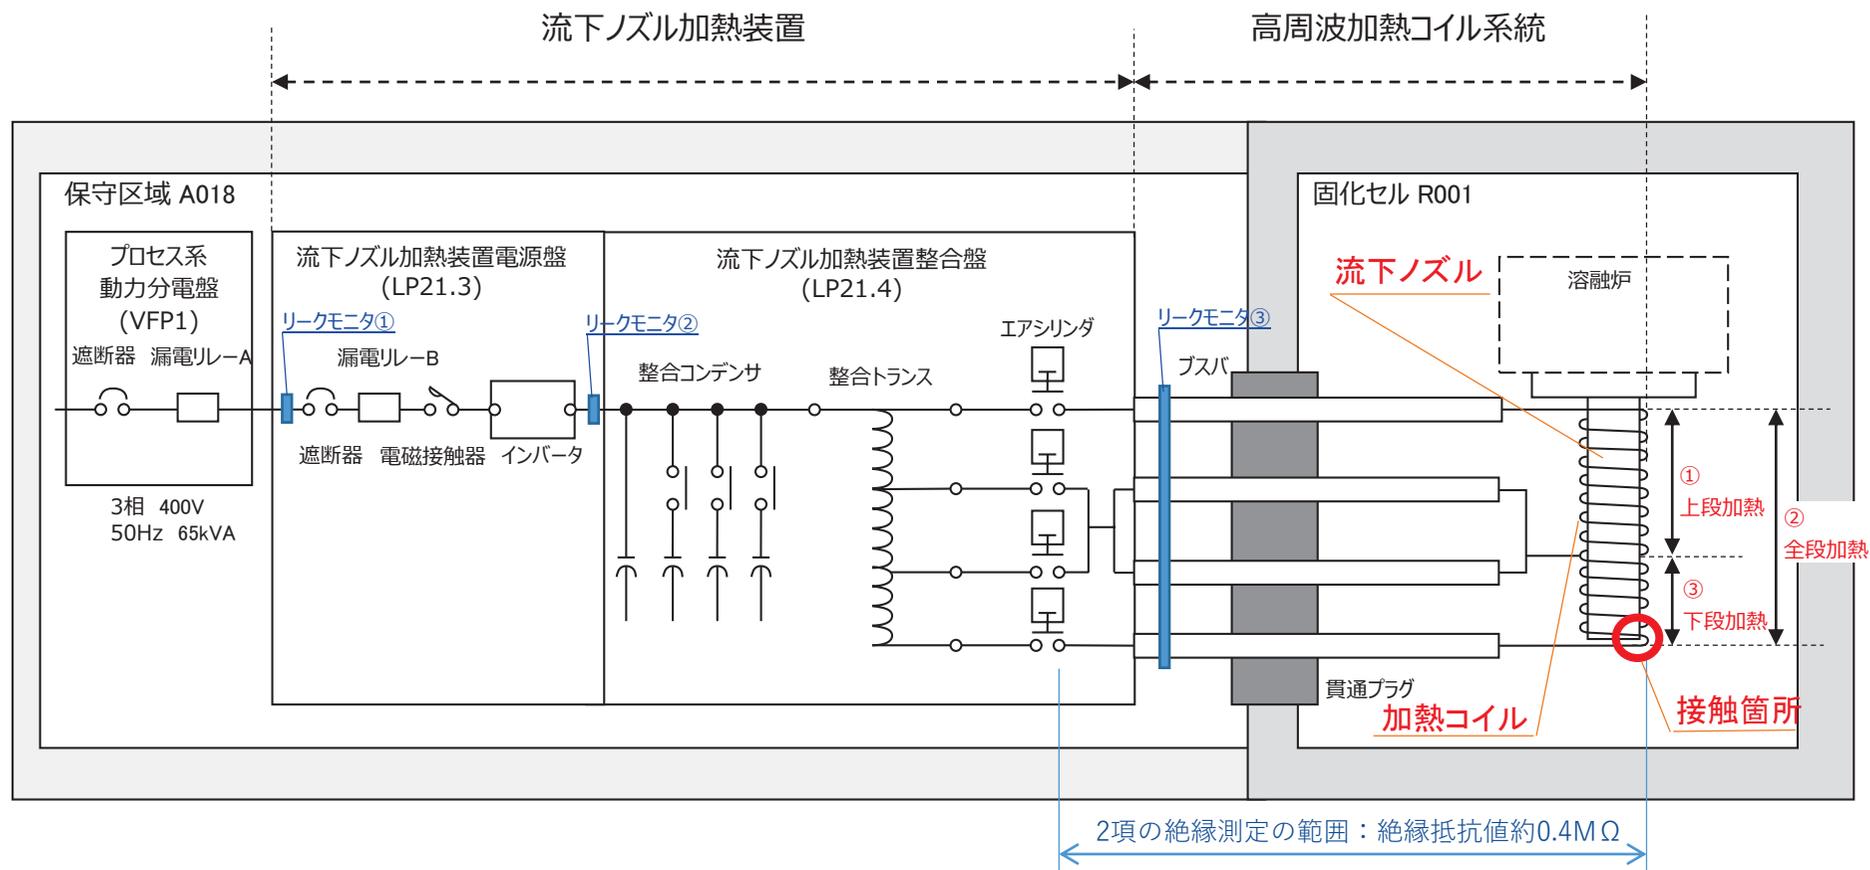
図. 加熱コイル給電系統

以下の原因調査から、漏れ電流の発生箇所は、全段加熱時に固化セル内で変化する部位は流下ノズル以外になく、**流下ノズルと加熱コイルが接触して漏れ電流が発生したと判断した。**

- (1) 全てのリークモニタで漏れ電流を検出していることから、漏れ電流はリークモニタ③から固化セル内である。
- (2) 全段加熱時しか漏れ電流による漏電リレーは作動していない。また、漏電リレー作動時、全てのリークモニタで漏れ電流を検出している。

- (1) 流下停止後(約1時間)の測定結果より、流下ノズル加熱装置整合盤(LP21.4)のエアシリンダから固化セル内の絶縁は約0.4M Ω (メーカー判定基準値:0.2M Ω)であった。

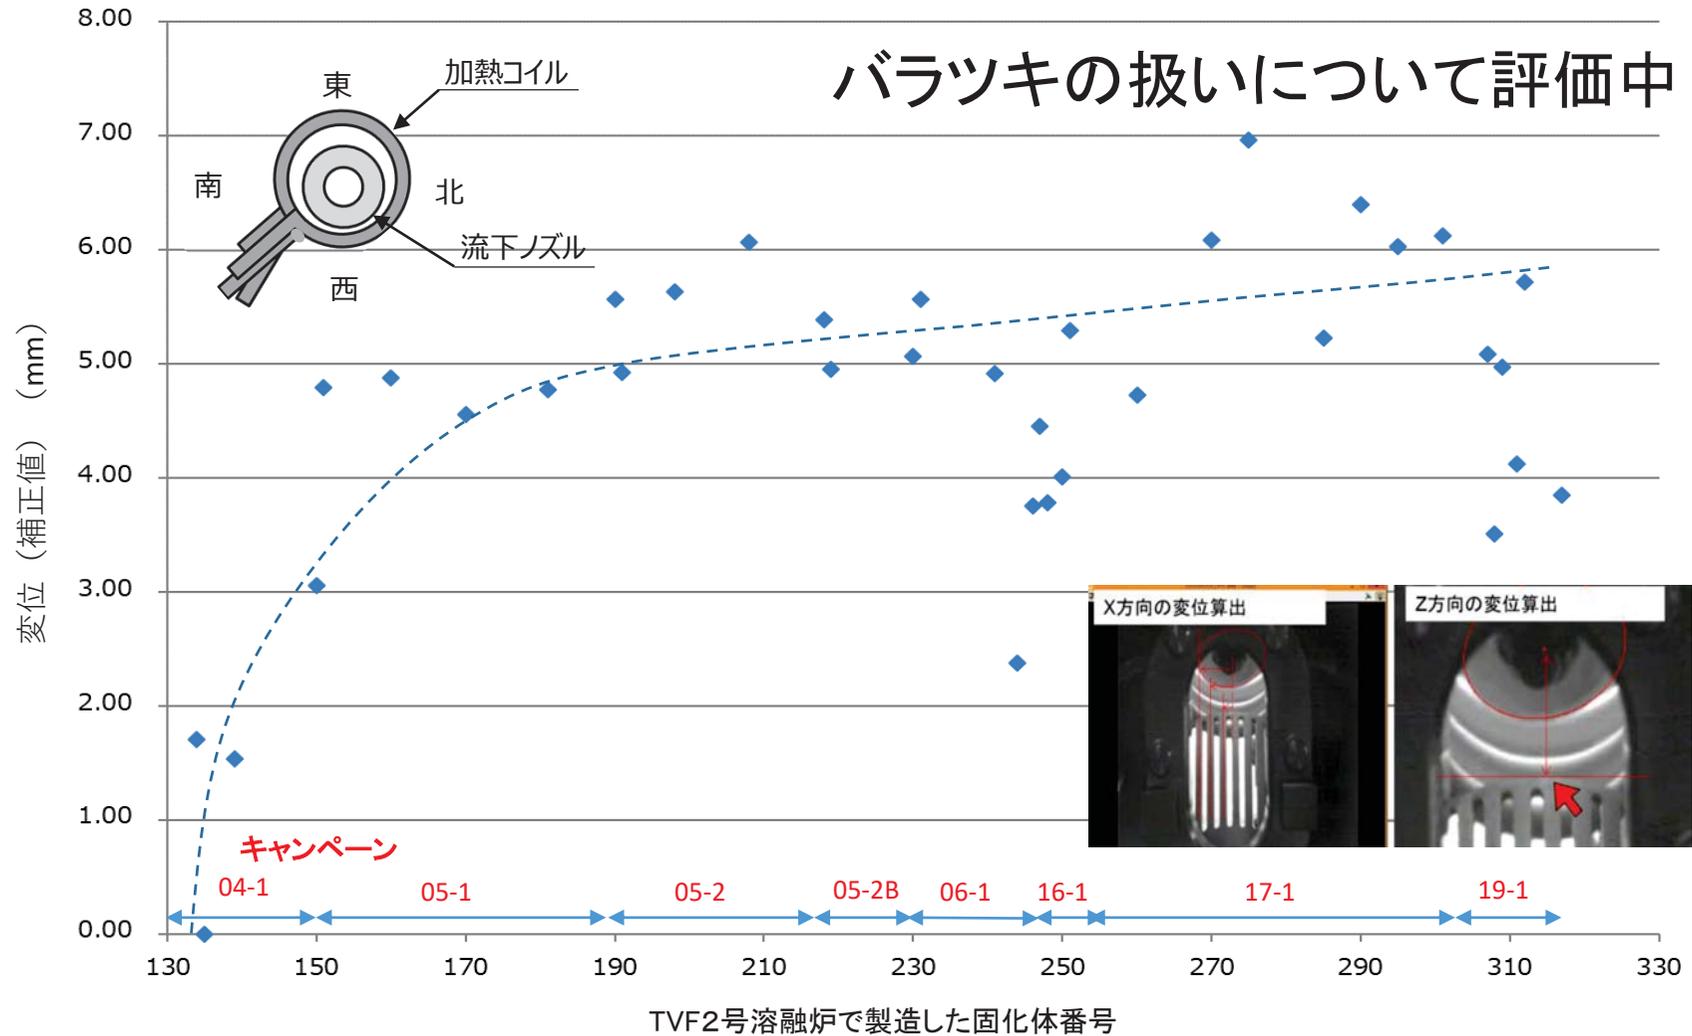
- (1) TVF2号溶融炉の据付時(TVF-131)から約70バッチ(TVF-200)までの範囲で変位が最も大きく、その後の変位は僅かである(TVF-200からTVF-317までの変位や、今後の進行性については、現在評価中)。

流下監視カメラ映像から、北方向(X方向)と西方向(Z方向)について、ガイド管スリットを基準に流下ノズル先端の変位を算出し、流下ノズルの北西方向への変位を求めた。

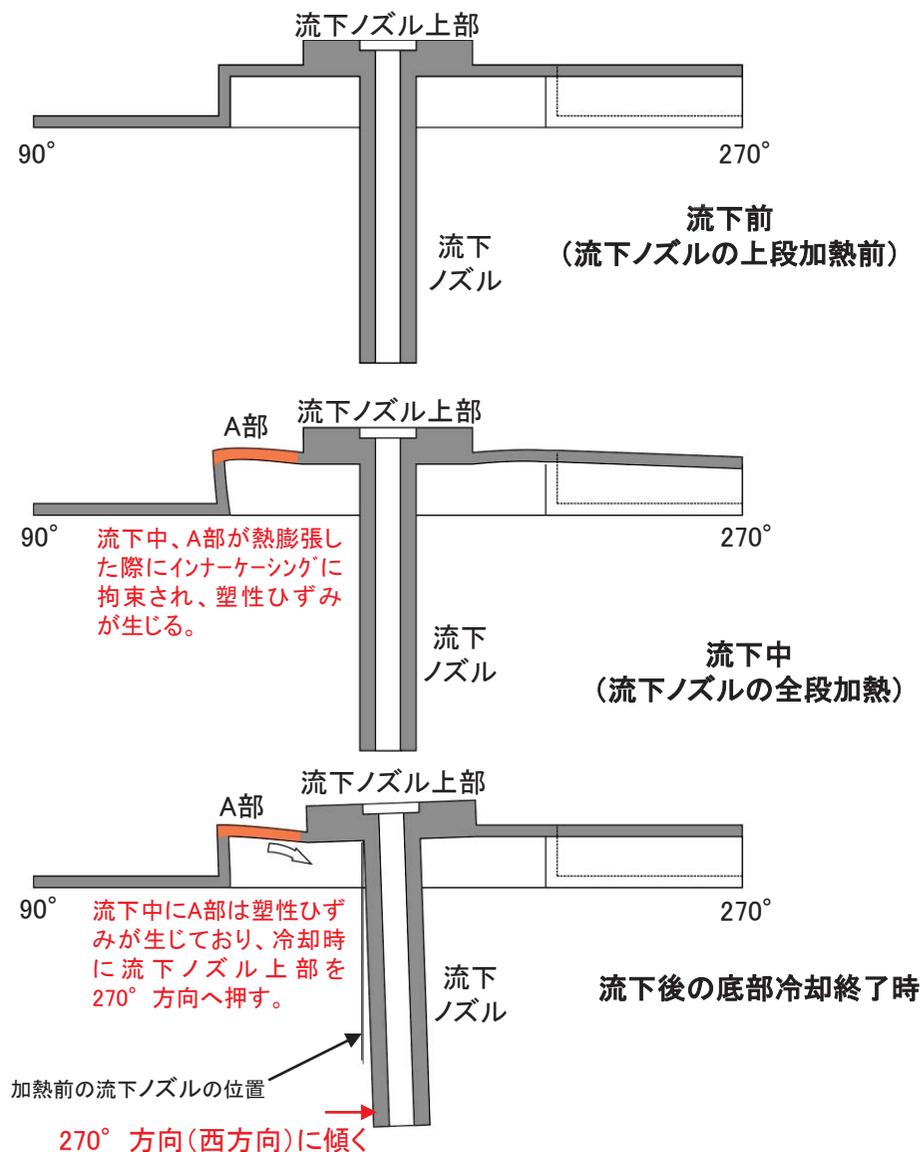
流下ノズルが傾くメカニズム

流下の準備操作として、上段加熱により、流下ノズル上部を高周波加熱する。

流下開始時は、流下ノズルの加熱を全段加熱に切り替え、流下ノズル全体を高周波加熱する。

流下ノズルの温度は、約1000°C(根元部:約820°C)に達する。

流下停止は、流下ノズルの冷却(エア吹付け)及び高周波加熱の停止により行う。

流下ノズルへの冷却エア吹付終了後、底部電極にエアを通気し、炉底部の冷却(炉底低温運転へ早期に移行するための操作)を行う。

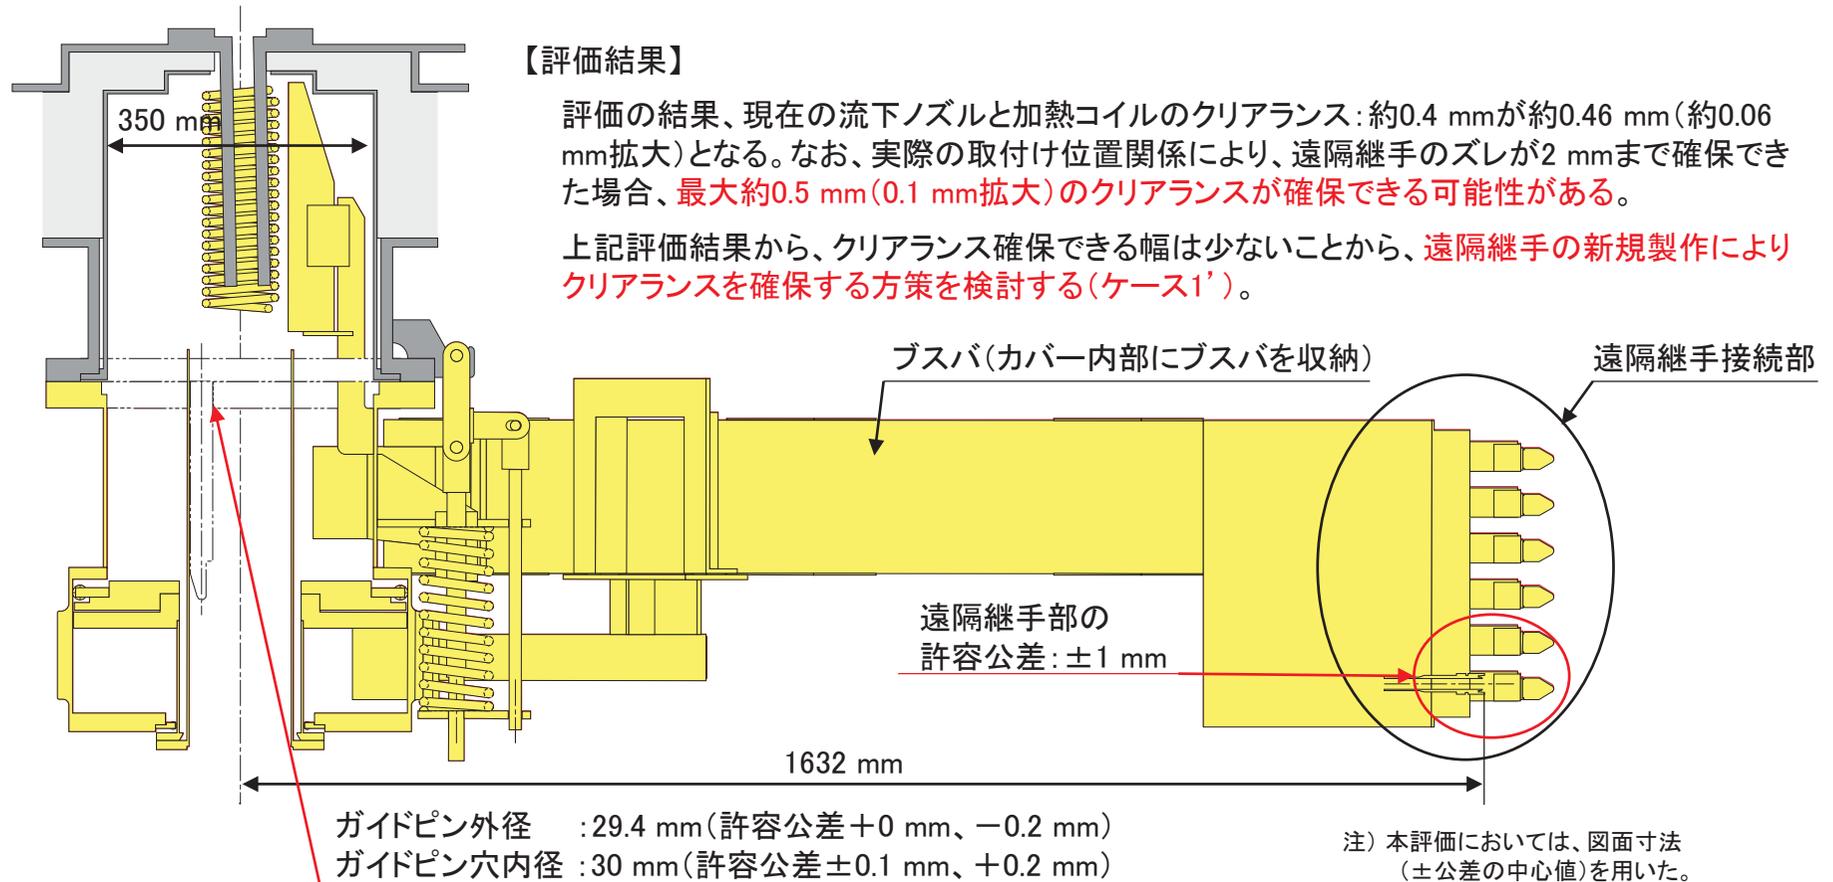
傾斜パッキンによる調整のイメージ図

結合装置を傾斜させると、ブスバの先端に設置された遠隔継手接続位置がズれる。このズレが設計許容範囲に入るように傾斜パッキンを設定した場合、流下ノズルと加熱コイルのクリアランスがどの程度広げられるかを確認した。

評価の結果、現在の流下ノズルと加熱コイルのクリアランス：約0.4 mmが約0.46 mm（約0.06 mm拡大）となる。なお、実際の取付け位置関係により、遠隔継手のズレが2 mmまで確保できた場合、**最大約0.5 mm(0.1 mm拡大)のクリアランスが確保できる可能性がある。**

上記評価結果から、クリアランス確保できる幅は少ないことから、**遠隔継手の新規製作によりクリアランスを確保する方策を検討する(ケース1')。**

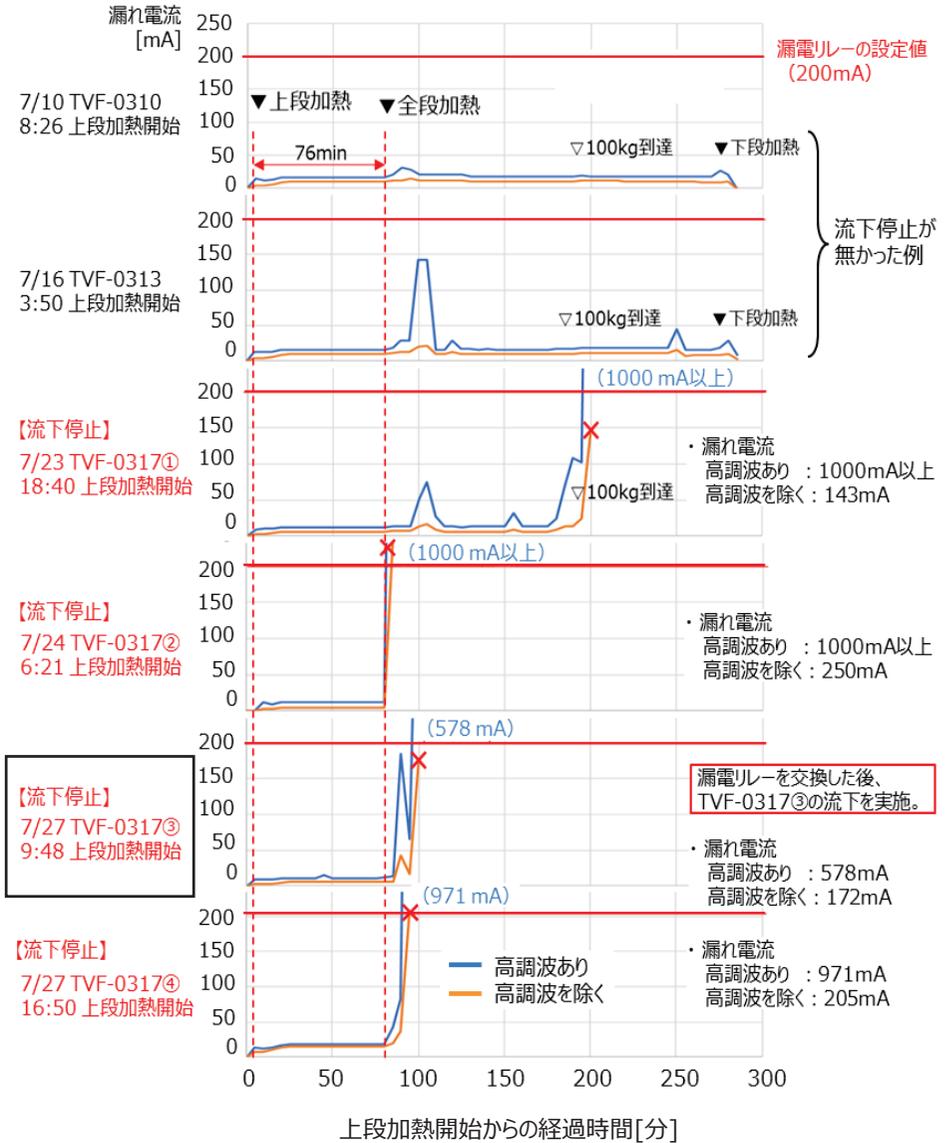
7月27日 TVF-317③ (11:17 流下停止)

流下ノズル加熱装置電源盤に設置したリークモニタ①による計測結果

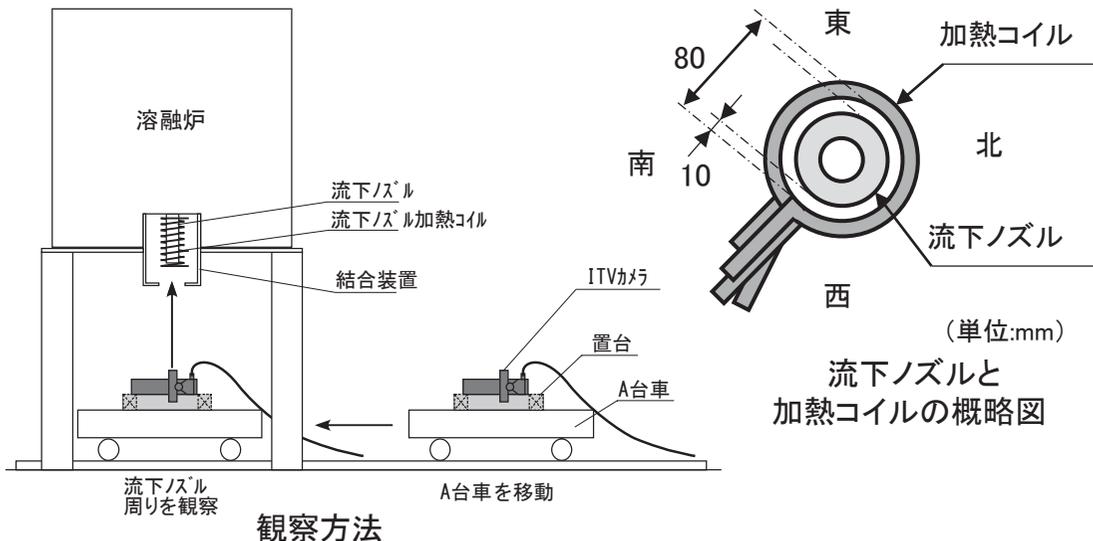
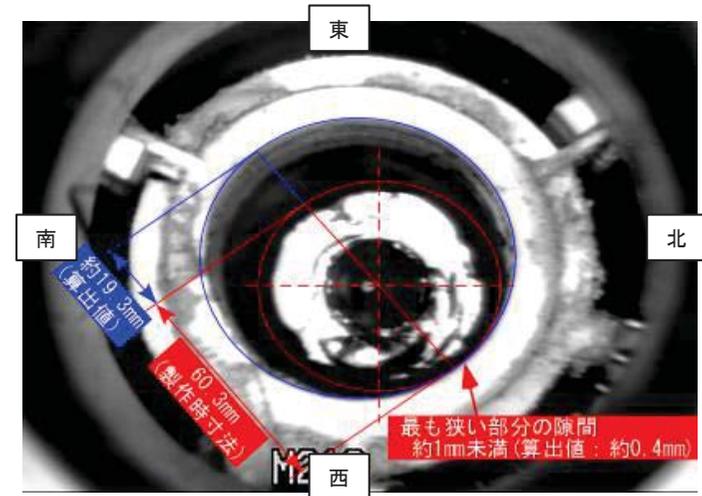
① 流下ノズル先端部の観察結果

- 流下ノズル先端部と加熱コイルの間隔は、最も広い箇所では約19.3mm。
- **流下ノズル先端部と加熱コイルの間隔は、最も狭い箇所では約0.4mmと推定。**

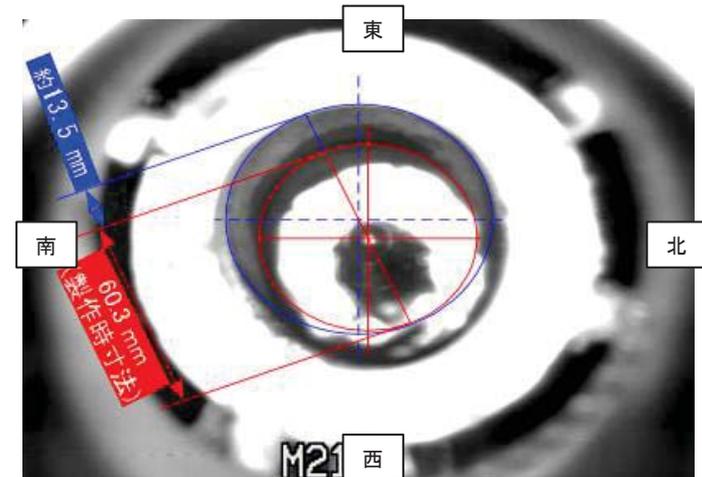
② 流下ノズル根本部の観察結果
観察結果

- 流下ノズルの根本付近と加熱コイル上部の間隔は、最も広い箇所では約13.5mm。
- **流下ノズル根本部のずれは、北西側に約3.5mmと推定。**

✓ 現状、室温の状態では流下ノズル先端部と加熱コイルのクリアランスは最も狭い箇所で約0.4mmと推定でき、全段加熱時の流下ノズルの熱膨張(軸方向に約6.8mm、径方向に約0.5mm膨張する)により、加熱コイルに接触したと考えられる。

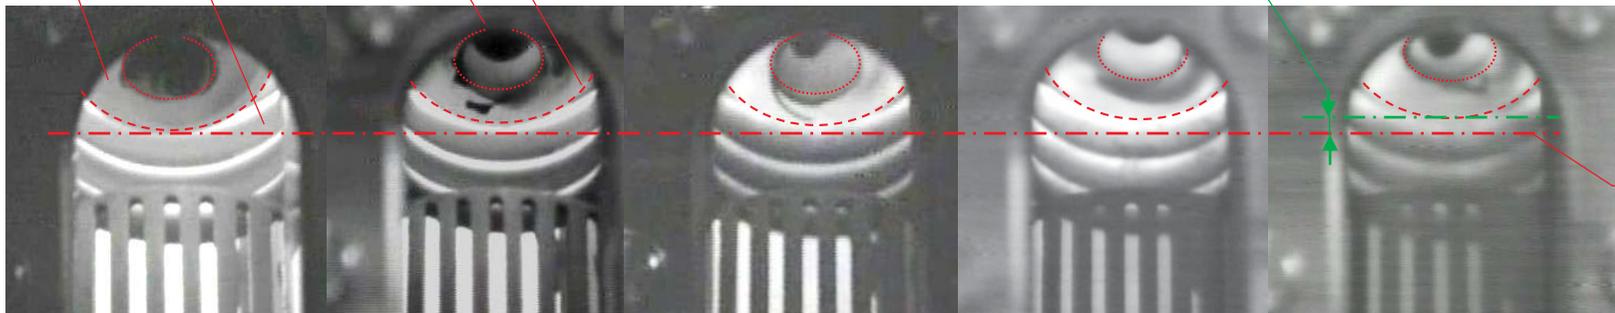
TVF2号溶融炉での流下ノズルの位置関係の推移例

TVF-0135の流下ノズル下端とTVF-0317
の流下ノズル下端との差

TVF2号炉での据付時(TVF-131)から現在(TVF-317)までの範囲でX方向及びZ方向の変位を以下の方法で算出し、変位量から、進行性については評価中する。

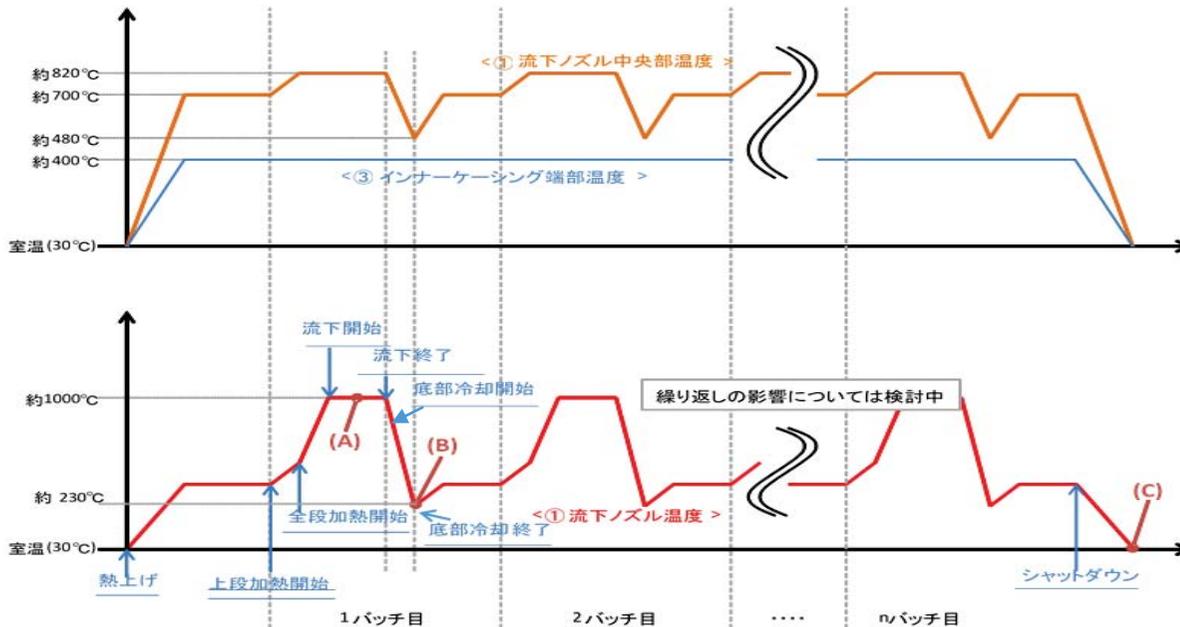
熱応力解析(定常解析)

- 溶融炉の熱上げにより流下ノズルの温度も上昇し熱膨張を生じる。
- 流下ノズルの熱膨張による変位が周囲の耐火レンガに拘束されることで応力が生じる。発生した応力が降伏応力に達した部位では塑性ひずみが生じる。この状態では、耐火煉瓦の拘束により流下ノズルに傾きは生じてない。
- 底部冷却時等、流下ノズルの温度が低下すると熱膨張が収縮し元の状態に戻ろうとする。この時、高温時に生じた塑性ひずみにより加熱前の元の形状には戻らず変形が生じる。
- 高温時に発生した塑性ひずみの分布により、流下ノズルの温度を下げたときにノズルを傾ける変形が生じる。

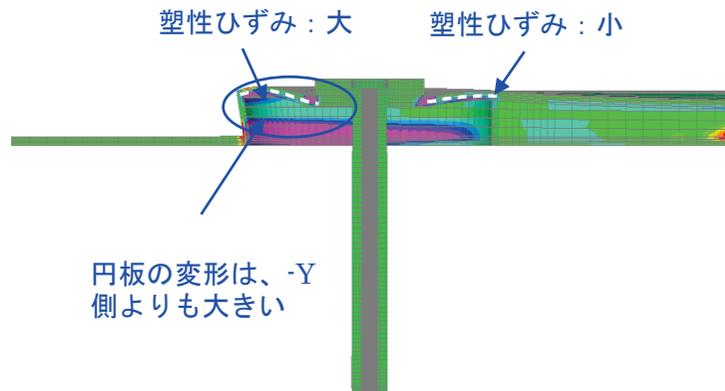
【流下中】

流下ノズル温度計の段差部がある側(-Y)よりその反対側(+Y)の応力が大きいことから、塑性ひずみも+Y側で大きく発生している。

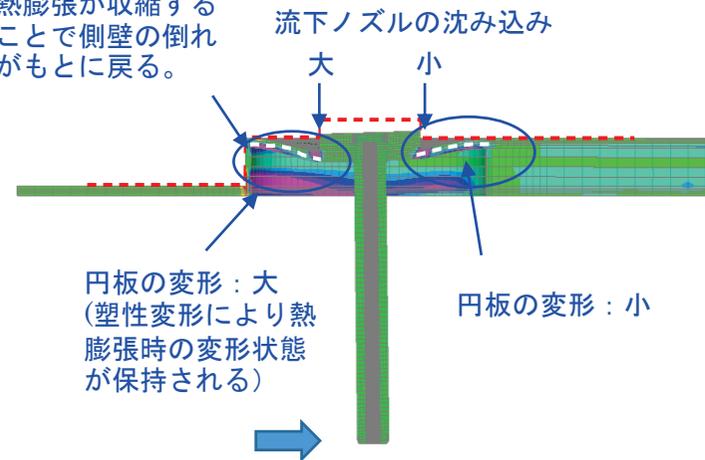
【底部冷却終了時】

熱膨張が収縮することで側壁の倒れがもどに戻る。
