令和2年1月14日  
四国電力株式会社

## 伊方発電所第3号機 原子炉容器上部炉心構造物吊り上げ時の制御棒引き上がりについて

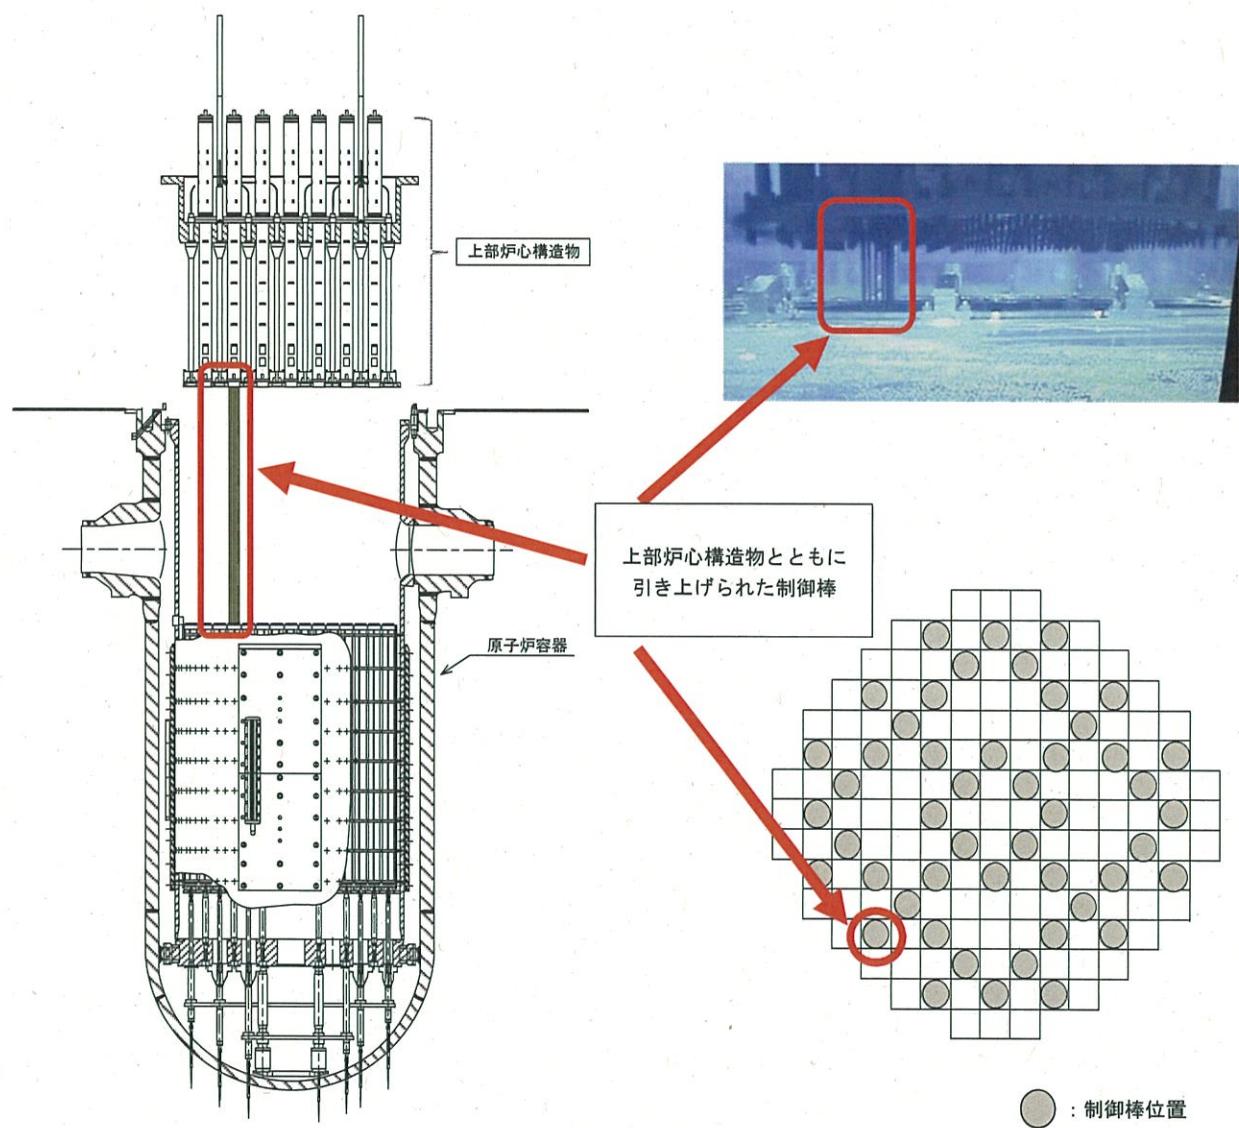
### 事象概要図

伊方発電所3号機（定格電気出力89万キロワット）は第15回定期検査中、原子炉容器の上部炉心構造物を吊り上げしていたところ、令和2年1月12日13時20分、制御棒1体が上部炉心構造物とともに引き上げられていることを確認した。

その後、上部炉心構造物を下ろして当該制御棒を切り離し、再度上部炉心構造物を吊り上げ、当該制御棒が引き上がらないことを確認し、令和2年1月13日10時34分、上部炉心構造物の取り外しを完了した。

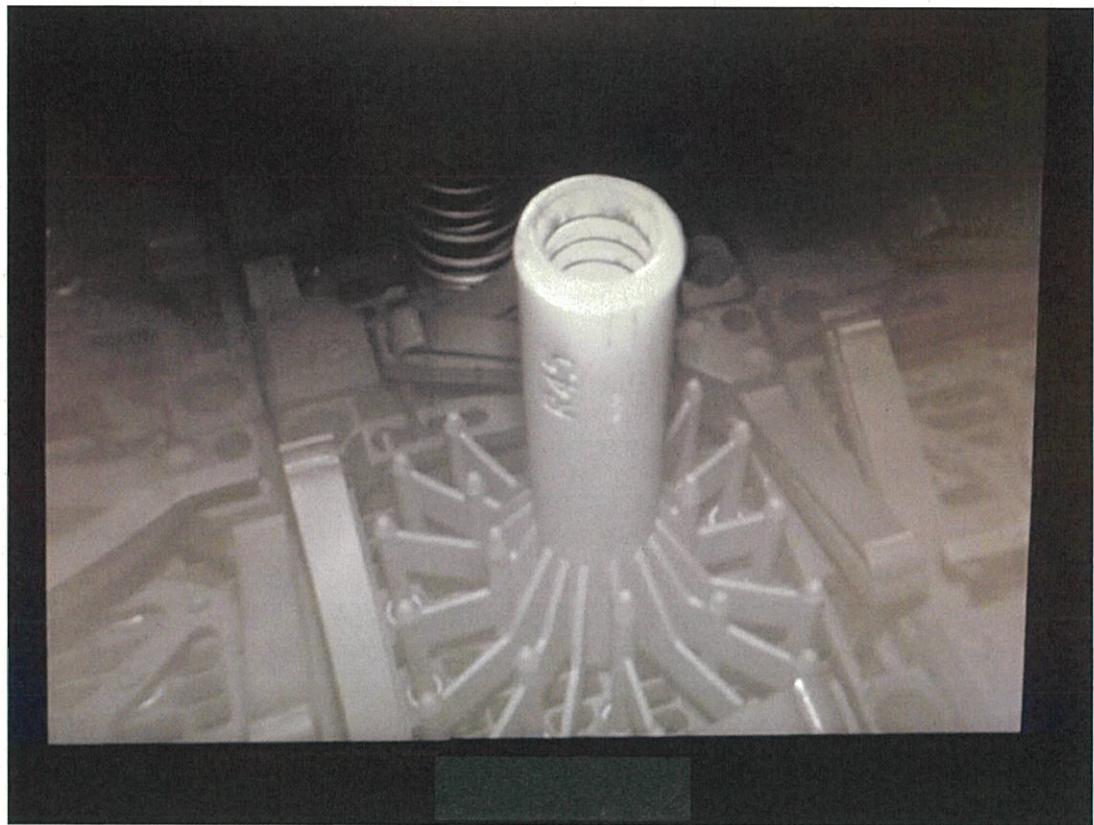
外観確認（制御棒）時の写真

- ・上部炉心構造物との干渉有無を確認する目的で、燃料取出前（令和2年1月13日）に水中カメラで制御棒上部の外観確認を実施し、接触痕等の干渉の痕跡はないことを確認した。

制御棒上部の外観確認（水中カメラにて撮影）

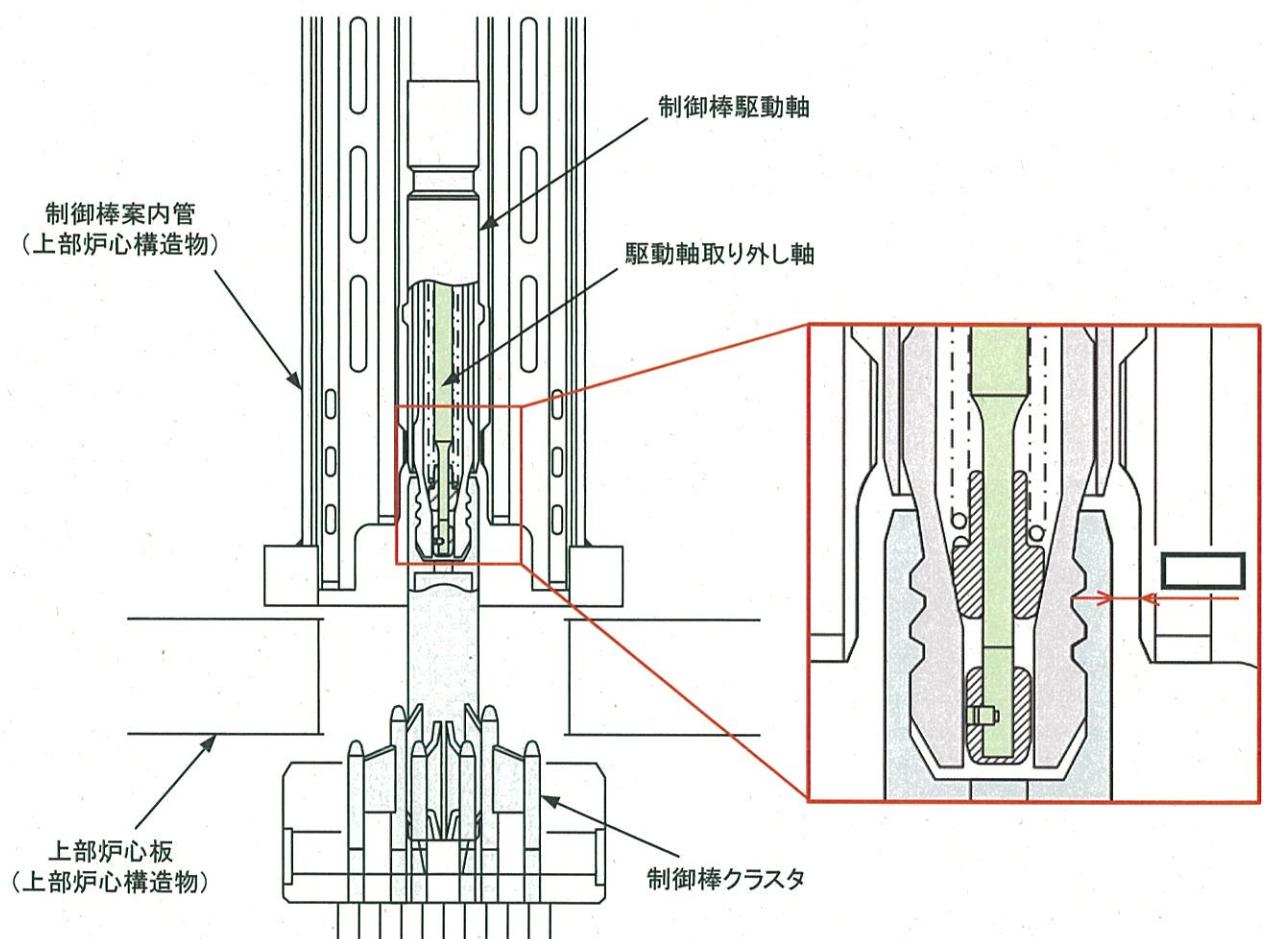
上部炉心構造物と制御棒の位置関係 概略図

- ・図面確認により、上部炉心構造物と制御棒の位置関係から干渉しないことを確認した。
