G6エリア-D9タンク天板損傷について

2020.1.15

東京電力ホールディングス株式会社

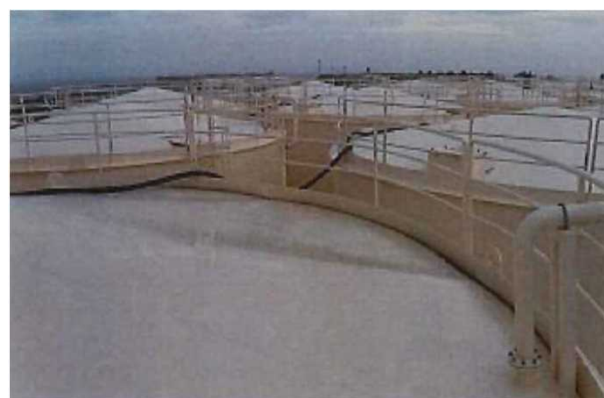
- 変形および破孔は、何れもタンクの内側方向に発生 ←負圧の作用
- 下図、天板中心から8方位に走る点線は天板補強板であり、変形は補強板の間（最大深さ60mm）、破孔は補強板の終端部に発生
- マンホールパッキンは、蝶ネジの間隔が広い箇所が外側にはみ出していた ←正圧の作用

②変形 (代表) : 最大深さ60mm

天板変形の補修手順

- ①（赤色）：天板パネル下面に取付けられている天板補強材（既設）の矯正
天板パネル上面の天板補強材位置に仮設の当て板・吊環を取付け、天板補強材（既設）をチェーンブロック等にて引上げて修正する。
- ②（黄色）：天板パネルの凹み矯正
天板パネル上面に天板補強材と交差するように仮設の当て板を取付け、凹み付近に吊環を取付けチェーンブロック等にて引上げて修正する。その後、天板パネル下面にフラットバー（新規・青色／円弧形状）を取付ける。
全体を焼き修正する。

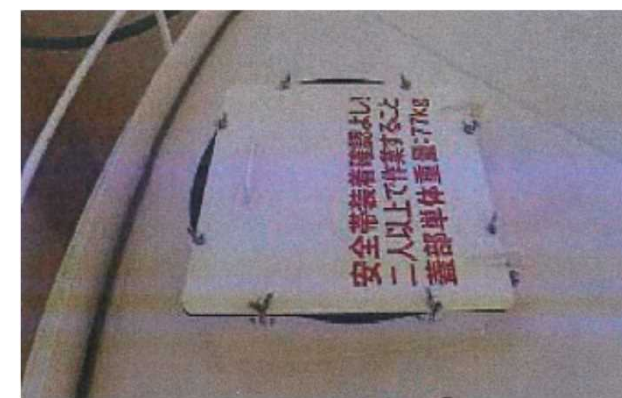
③マンホールパッキンはみ出し

- 吸排気を行うベント管が養生テープで閉塞した状態でタンク内の水を払出したため、タンク内空気の圧力が低下し、大気圧との差圧が過重となって天板に作用し変形および破損に至ったものと推定。
- 天板マンホール部のパッキングがはみ出した要因は、過去のタンクインサービス時に水の流入によりタンク内空気の圧力が上昇し、逃げ場を失った空気が強度の弱い（マンホールは蝶ネジで固定）マンホールパッキング部から噴き出したものと推定。

マンホール部の外観点検および新規パッキンへの交換を実施

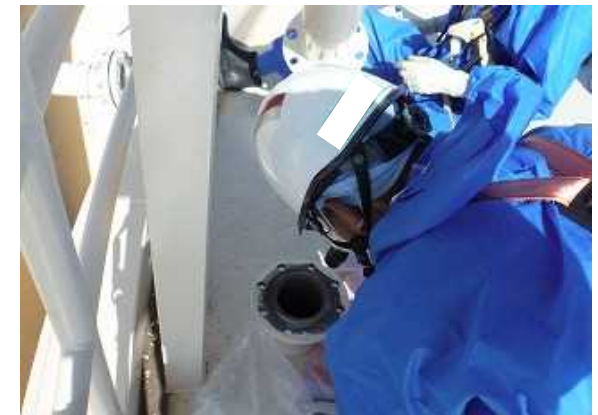
③ベント管管台部の確認：
目視により
