# 共用プール建屋廃液移送系タンク・配管確認結果

2020年2月20日

東京電力ホールディングス株式会社

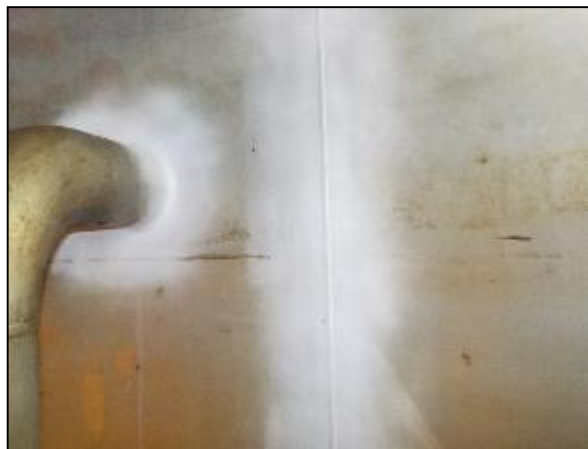
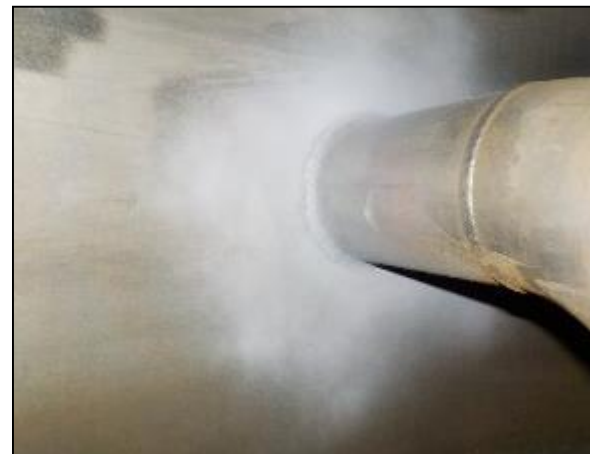
①高電導度ドレンサンプタンク(A)

- 内面目視確認において異常は確認されなかった。
- また、内面溶接線についても有意な指示模様は確認されなかった。

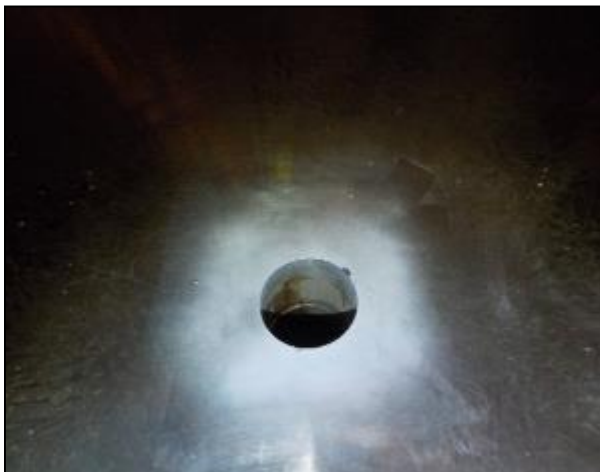
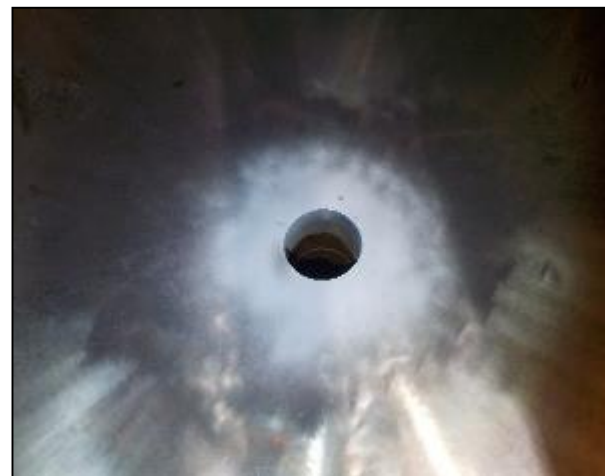
③機器ドレン廃液受タンク(A)

- 内面目視確認において異常は確認されなかった。
- また、内面溶接線についても有意な指示模様は確認されなかった。

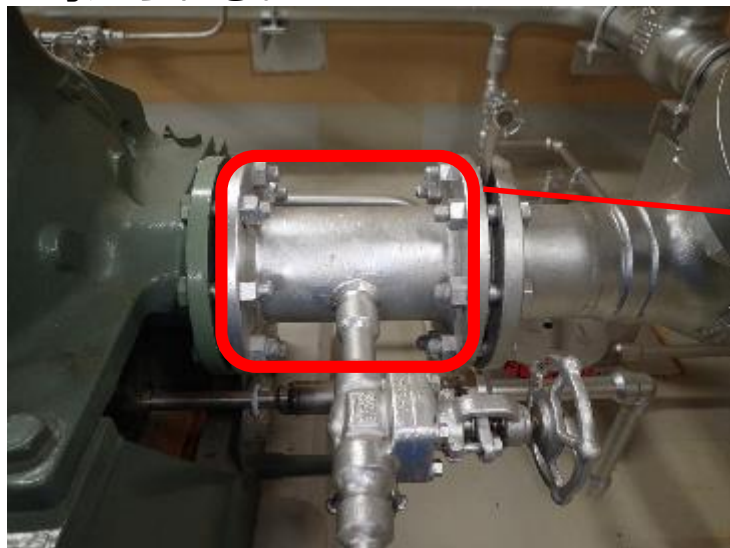
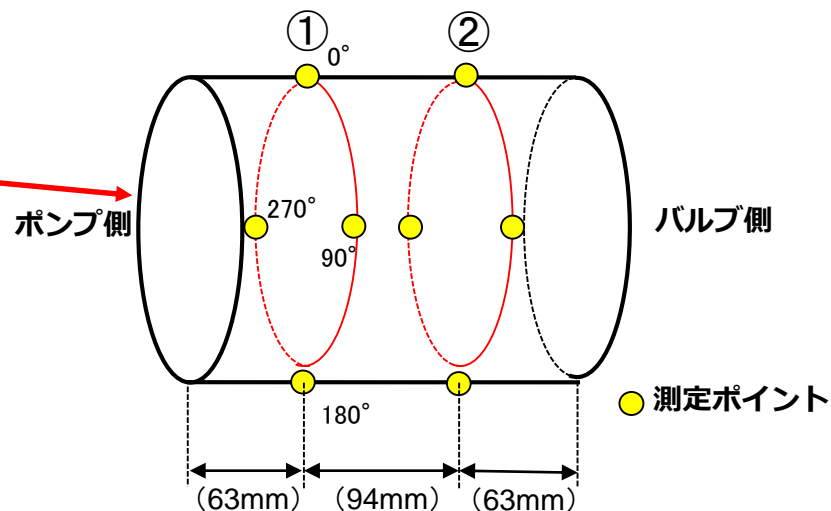
## 4. 機器ドレン廃液移送ポンプ(B)入口配管肉厚測定結果

- 肉厚測定結果は当該配管の設計許容範囲内であり、著しい減肉は生じていないと考えられる。

測定箇所	板厚①	板厚②	設計板厚※1 (許容範囲)
0°	5.9mm	5.9mm	6mm (5.25mm~6.75mm)
90°	5.8mm	6.1mm	
180°	6.1mm	6.0mm	
270°	6.0mm	5.9mm

※1 JIS G3456より引用。(厚さの許容差 4mm以上 ±12.5%)

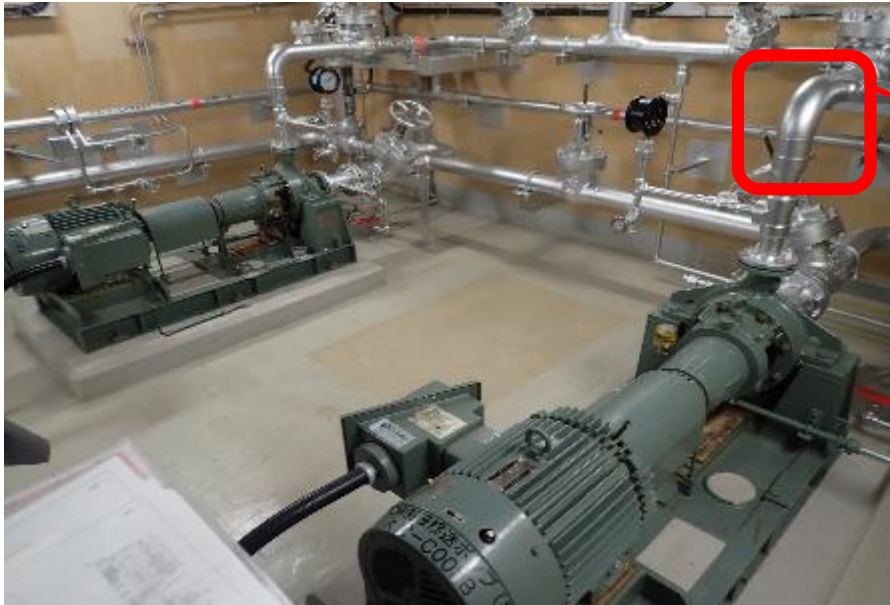
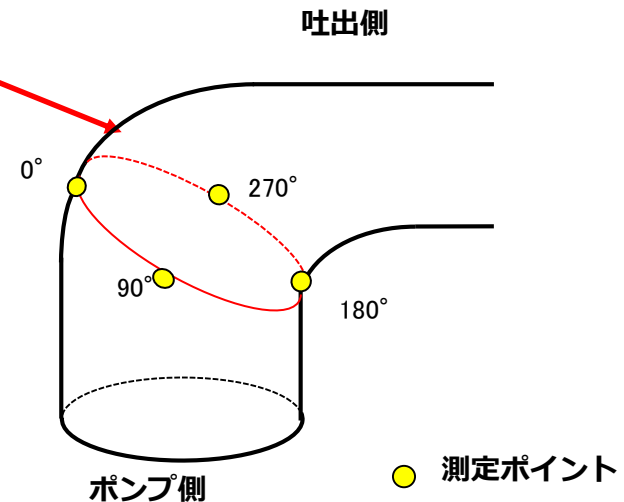
## 4. 機器ドレン廃液移送ポンプ(B)出口配管肉厚測定結果

- 肉厚測定結果は当該配管の設計許容範囲内であり，著しい減肉は生じていないと考えられる。

測定箇所	板厚	設計板厚※1 (許容範囲)
0°	7.9mm	7.6mm (6.65mm~8.55mm)
90°	7.8mm	
180°	7.0mm	
270°	7.6mm

※1 JIS G3456より引用。(厚さの許容差 4mm以上 ±12.5%)

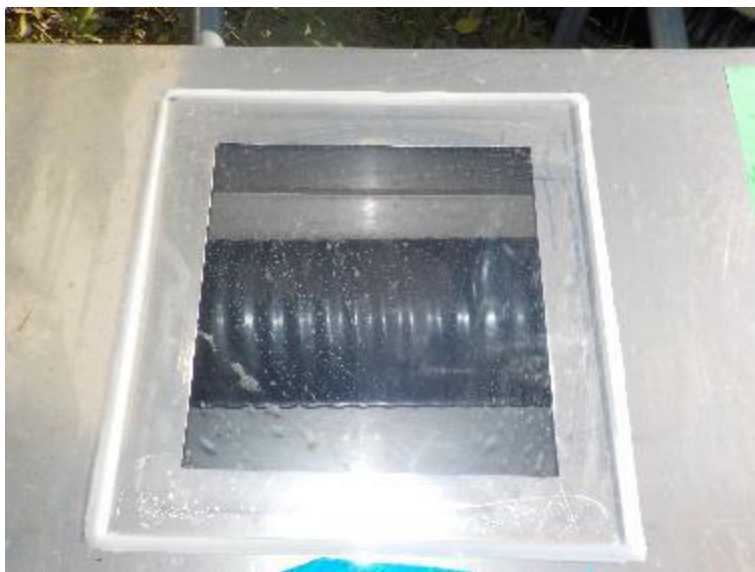
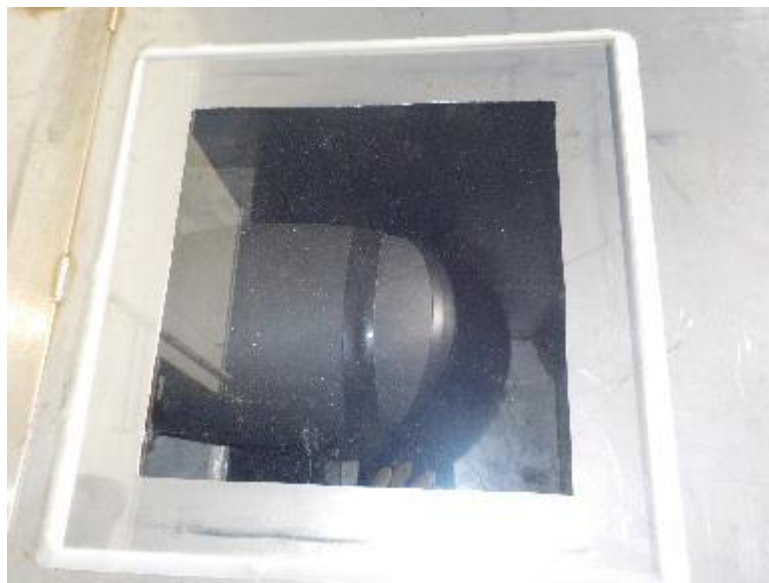
## 参考. トレンチ内部確認用窓の設置

- 共用プール建屋からH T I 建屋間をつなぐP E 管のトレンチに, 下記のように内部確認用の窓を計 5 箇所を設置した。
