3号機 燃料取り出しの状況について（案）

2020年4月13日

東京電力ホールディングス株式会社

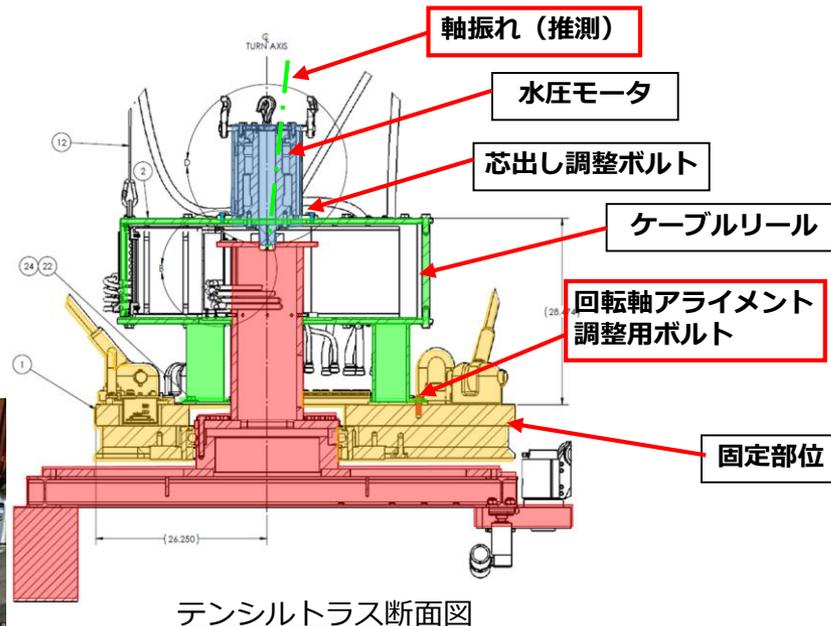
- 9月3日 燃料取り出しの準備作業をしていたところ、燃料取扱機のテンシルトラスがスムーズに旋回しない事象を確認した。

- ✓ テンシルトラスの回転軸アライメント調整用ボルトの締め付けに伴い水圧モータの軸振れが発生し、摺動抵抗が増加したものと推定。
- ✓ 水圧モータ内部のシール部からのリークによる回転動力の低下。

- ✓ 水圧モータの交換後、旋回調整及び動作確認を実施済。

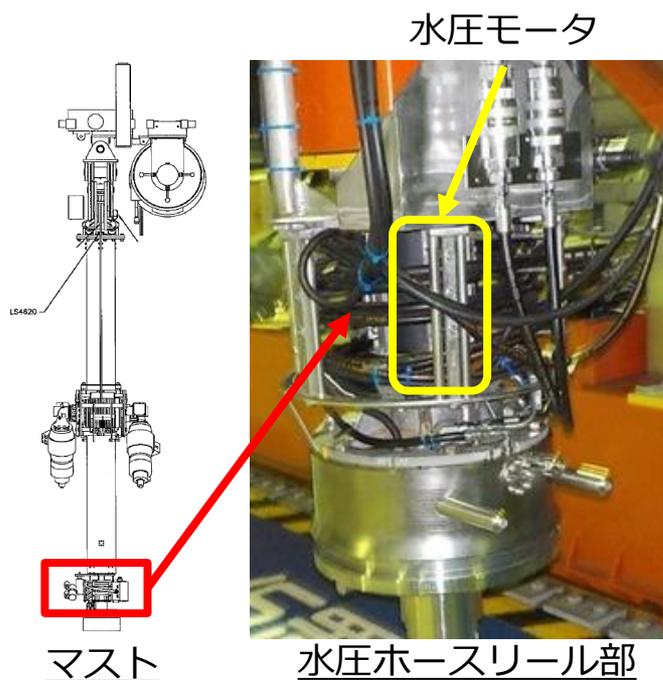
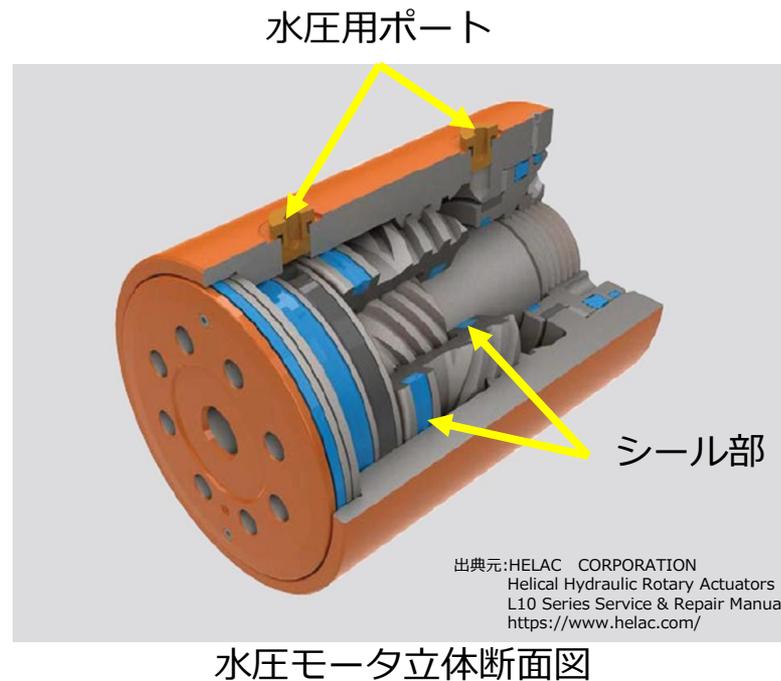
- 9月9日 燃料取り出しの準備作業をしていたところ、燃料取扱機のマストがスムーズに旋回しない事象を確認した。

✓ 水圧モータ内部のシール部からのリークによる水圧モータの回転力の低下。

✓ 水圧モータの交換後、旋回調整及び動作確認を実施済。

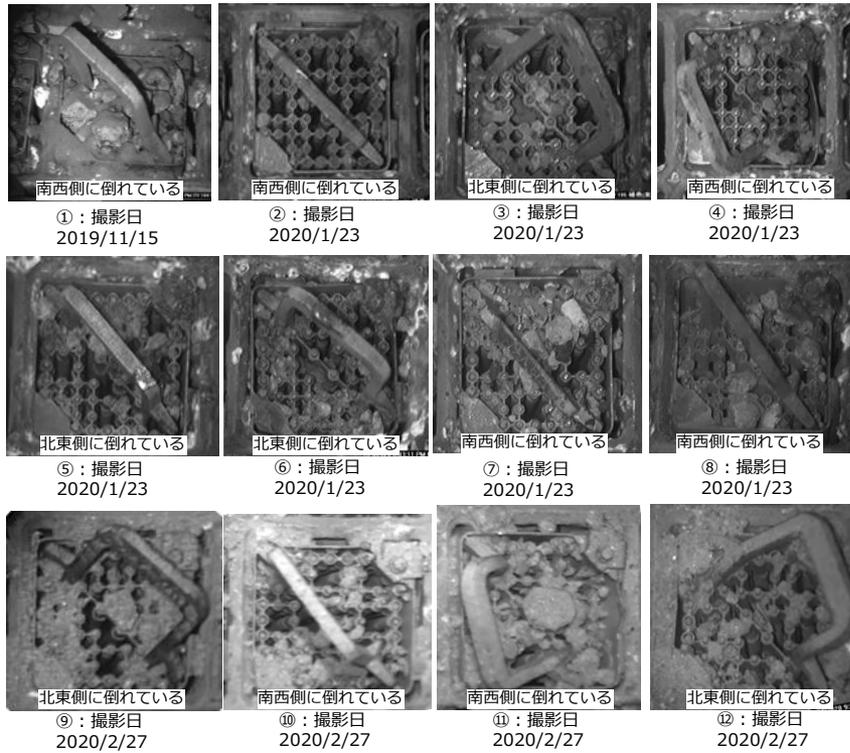
- ハンドル変形の目視確認は全燃料について完了。目視確認が難しい軽微な変形の有無は治具により最終判断するため、ガレキを撤去し、治具での判断後にガレキ撤去完了となる。
- 3月27日時点でハンドル変形を確認した燃料は15体。このうち既設FHM掴み具で把持角度を超過している可能性のあるハンドル変形燃料は4体。

No.	型式	ITVによる推定曲がり角度	方向
①	STEP2	約10°	反CF側
②	9×9A	約10°	反CF側
③	9×9A	約40°	CF側
④	9×9A	約40°	反CF側
⑤	9×9A	<10°	CF側
⑥	9×9A	約10°	CF側
⑦	9×9A	約10°	反CF側
⑧	9×9A	約20°	反CF側
⑨	9×9A	約40°	CF側
⑩	9×9A	約10°	反CF側
⑪	9×9A	約60°	反CF側
⑫	9×9A	約60°	CF側
⑬	9×9A	約40°	CF側
⑭	9×9A	約20°	CF側
⑮	STEP2	<10°	反CF側

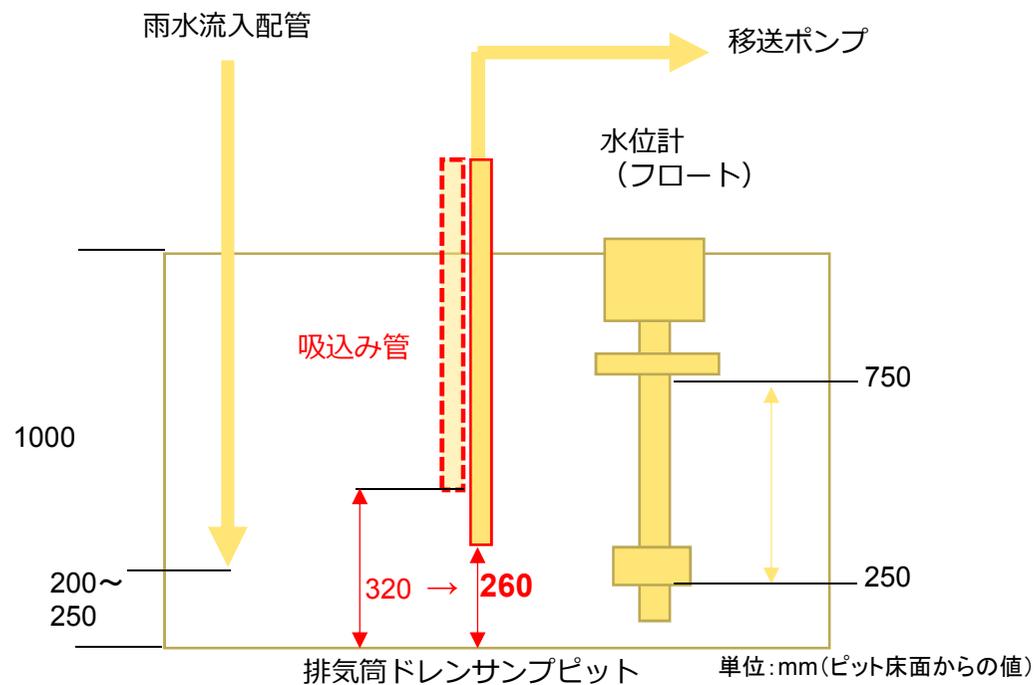
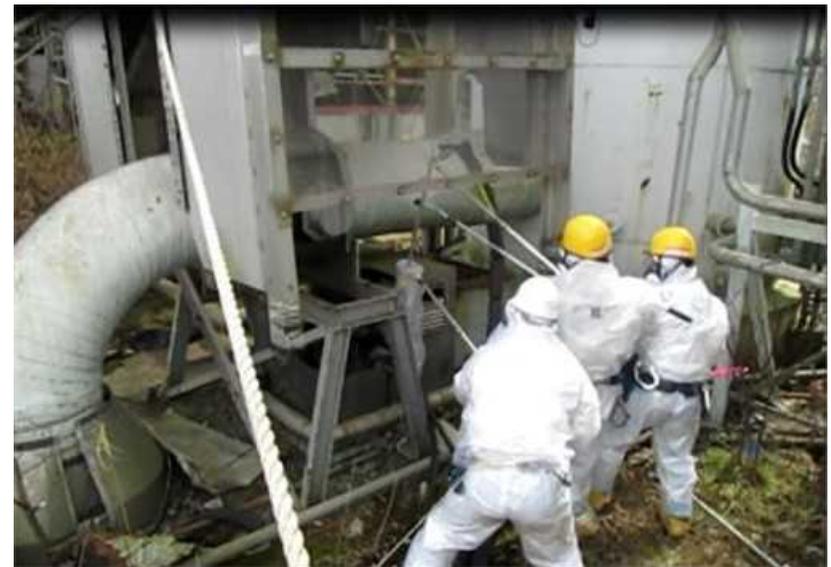
水位管理：300mm～260mm（交換前：340mm～325mm）

※250mm以上とすることで、雨水流入配管の水封を維持

水位低下事象が緩やかとなる325mmより低い水位で管理できるようになり、漏えいの可能性を解消した。

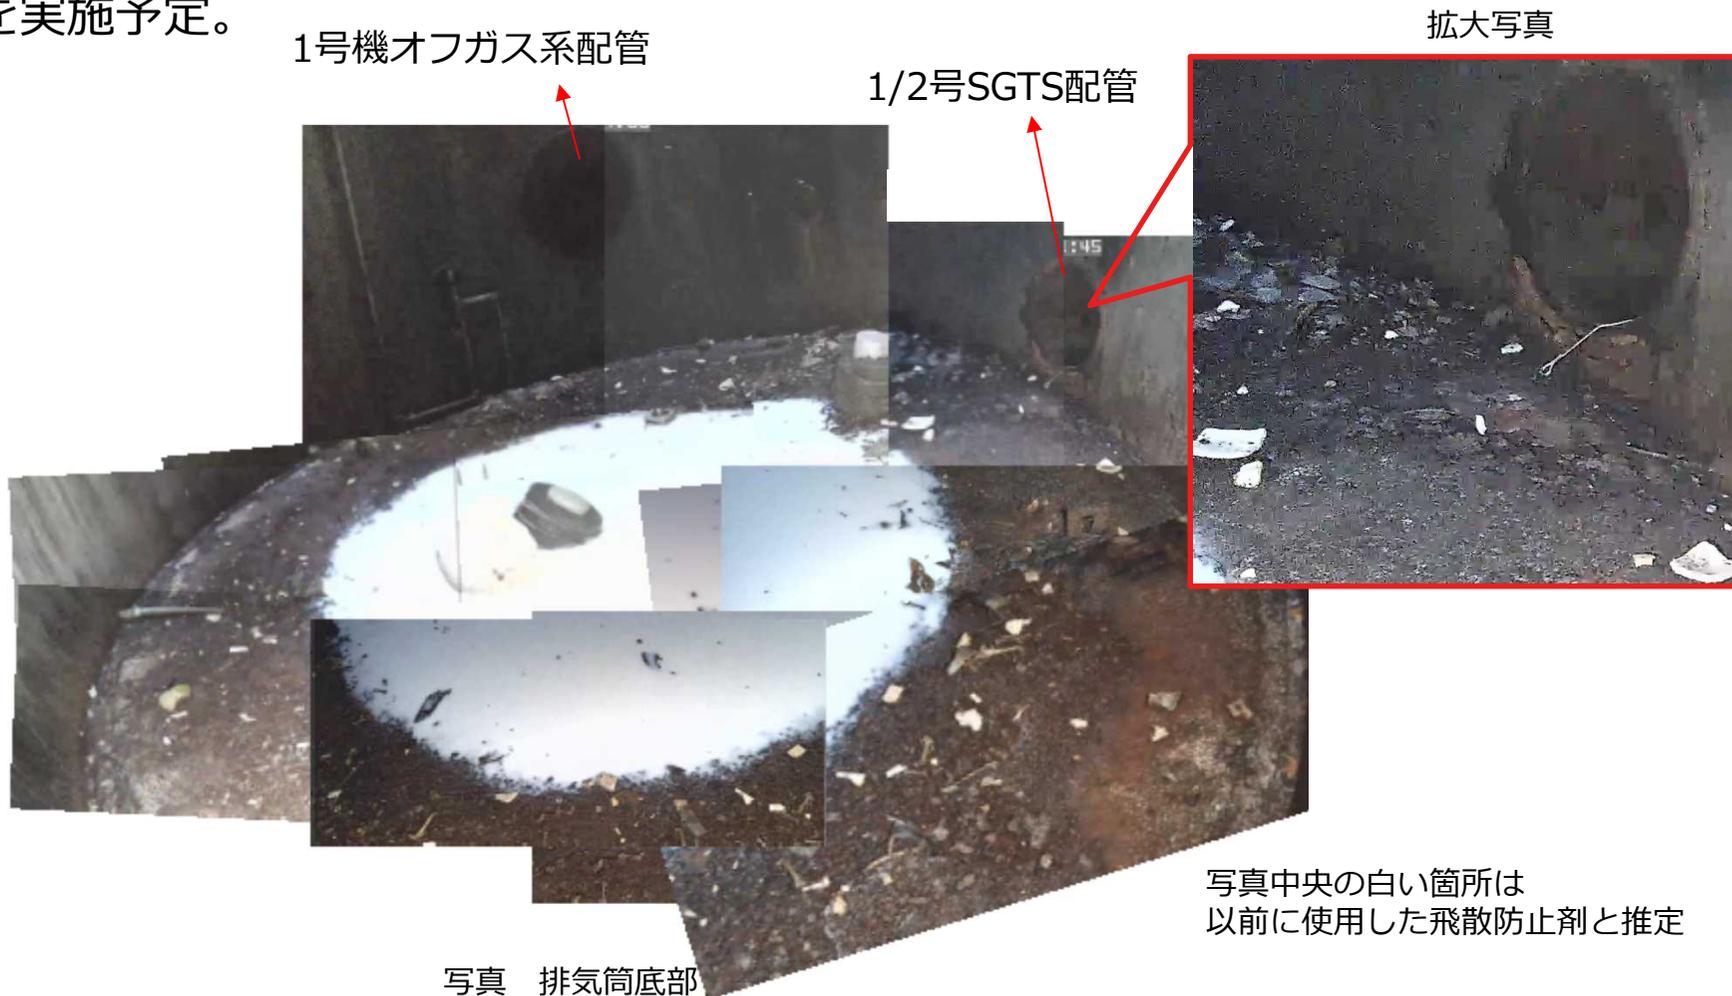
- ・ 排気筒底部にスラッジ等の堆積物および飛散防止剤が溜まっており，排気筒サンプドレン配管は確認できなかった。
- ・ SGTS配管からの水の流入は確認されなかった。今後，雨天時に再度内部確認を実施予定。

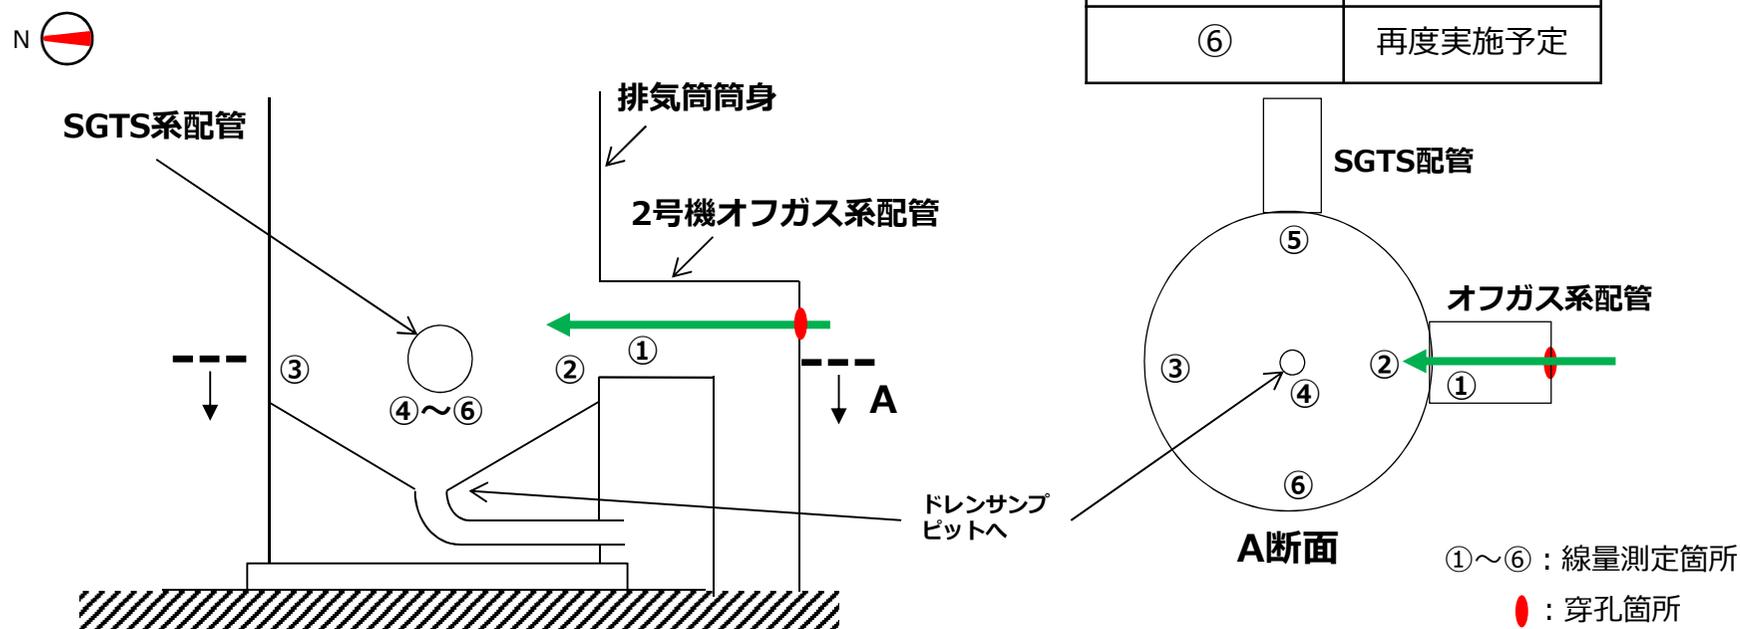
⑤・⑥の箇所については、再度実施予定。

測定箇所	測定値 [mSv/h]
①	460
②	100
③	380
④	280
⑤	再度実施予定
⑥	再度実施予定

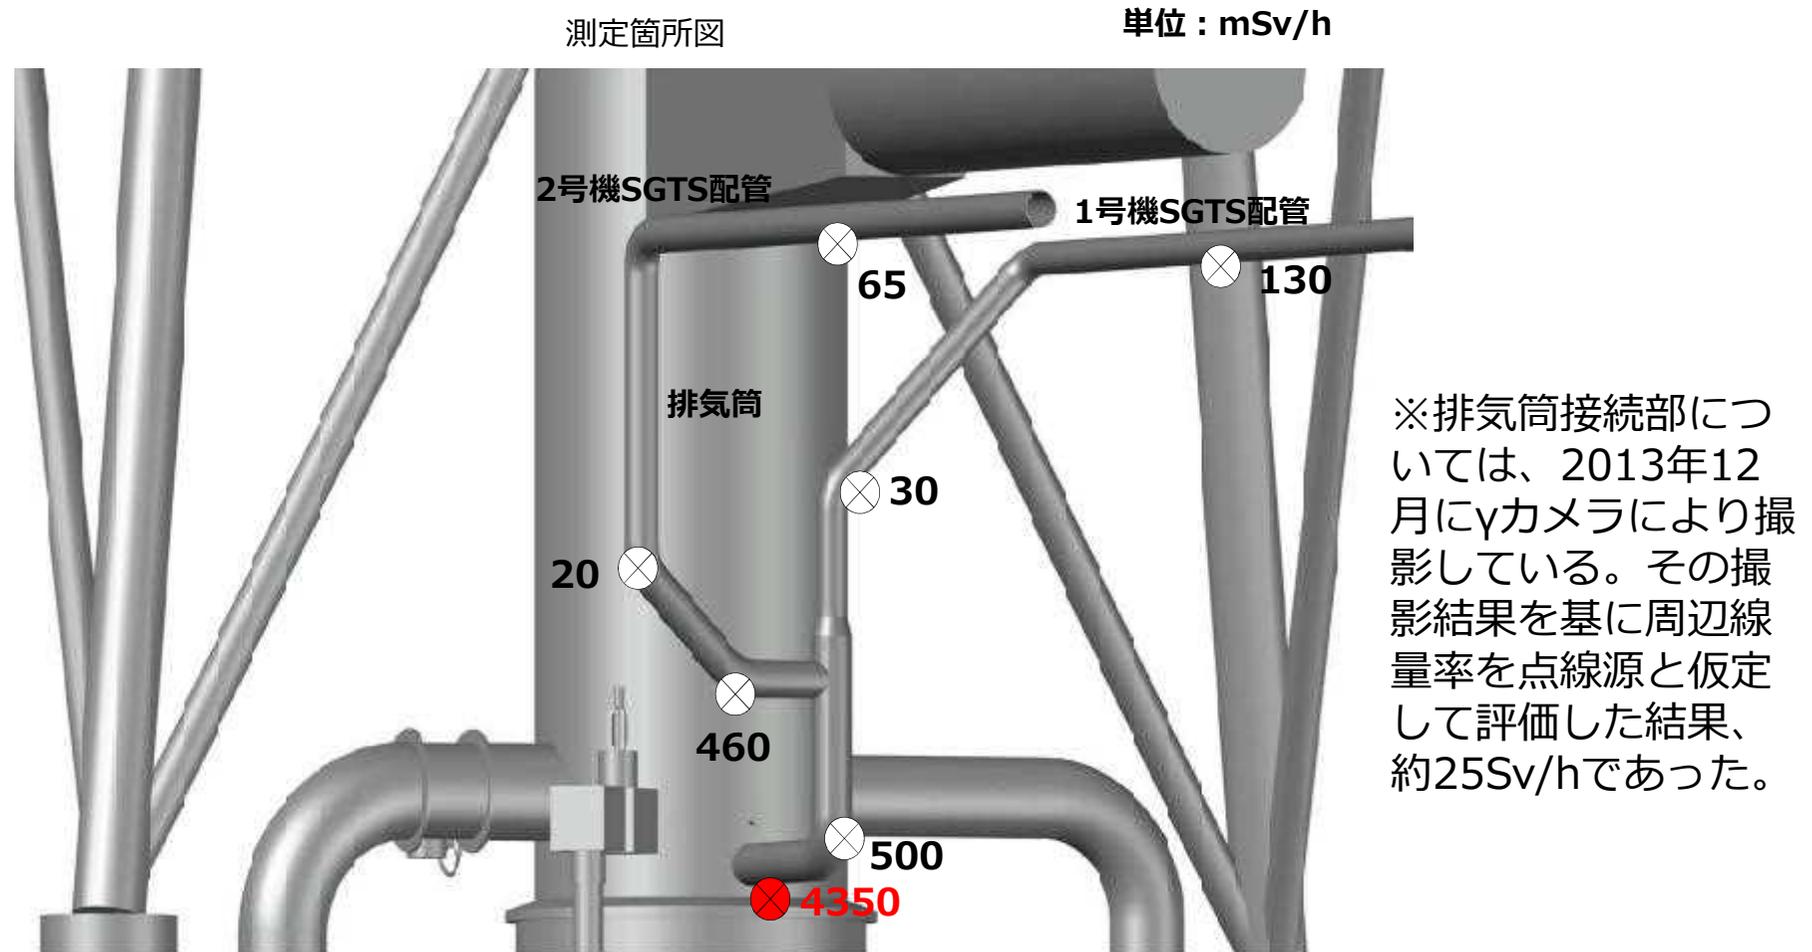
排気筒下部周辺SGTS配管の線量調査結果

- 2020年2月12日に実施した線量測定結果より、配管水平部が比較的高い箇所となり、最大で排気筒接続部にて**約4.3Sv/h**であった。
