# 福島第一原子力発電所 3号機使用済燃料プールにおける ハンドル変形燃料の確認について

## ハンドル変形燃料 吊り上げ試験について

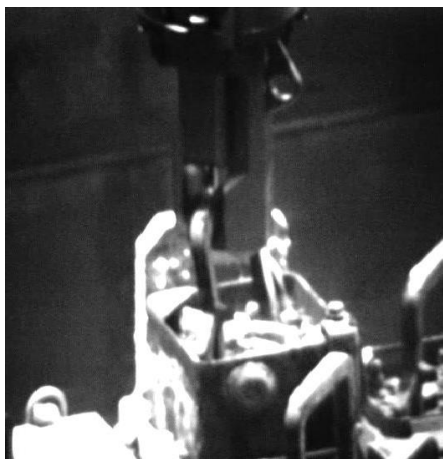
#### ■ 7体について予定した高さである約10cmまで吊り上げられることを確認

- ✓ なお、3体については試験前より約20～70mm高い位置で着座。通常の重量荷重で再吊り上げ可能であることを確認済み。今回の吊り上げによりガレキが燃料の下部に混入したと推定。想定事象でリスクが無いため燃料取り出しまで現状維持。

吊り上げ試験の状況 (次頁⑮)

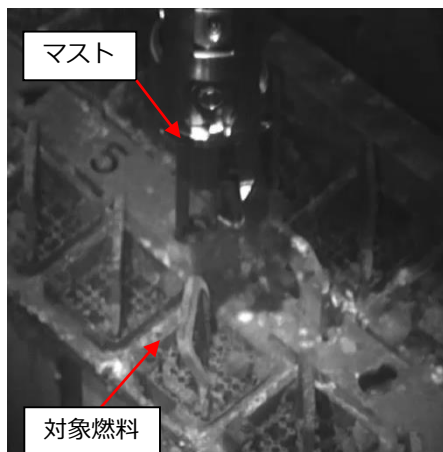
- ✓ ハンドル変形燃料1体について、ハンドルが北側に倒れており、掴み具を北側に合わせる際にマストとキャスク洗浄装置配管が干渉することを確認。
- ✓ 当該燃料の把持方法については、今後検討。

マストとキャスク洗浄装置配管干渉により吊ることができない燃料 (⑭)

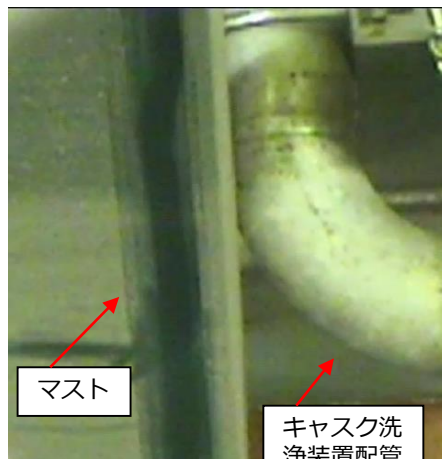
マストとの干渉の状況(⑬)

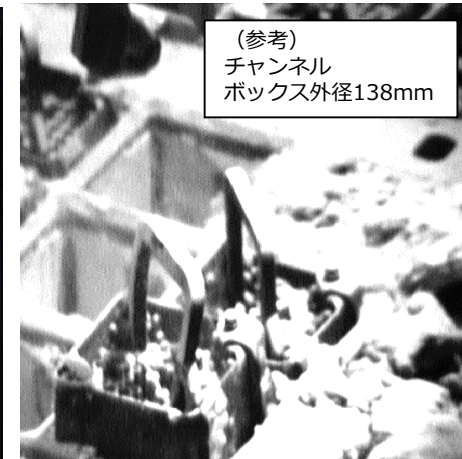
高い位置で着座した燃料(⑥)

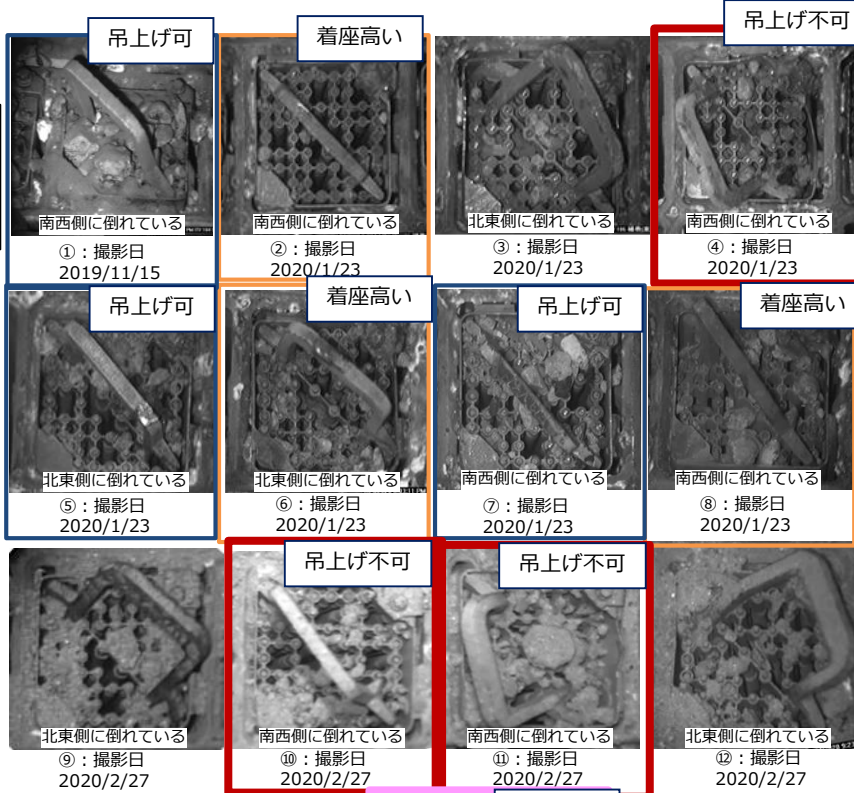
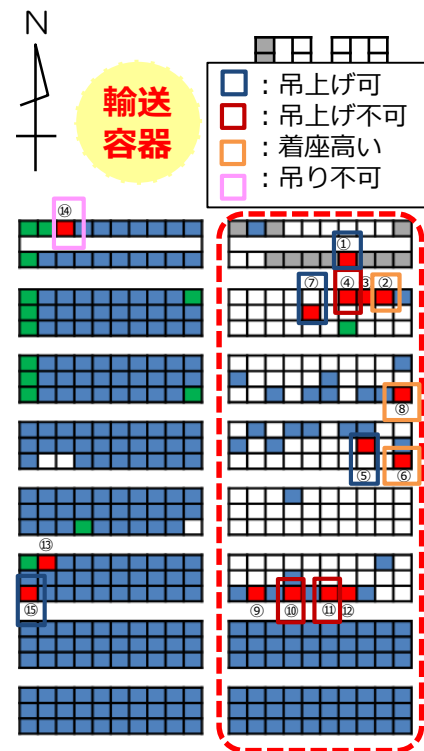
3号機使用済燃料プール内西側拡大図

- 5月21日時点でハンドル変形を確認した燃料は15体。このうち既存FHM掴み具で把持角度を超過している可能性のあるハンドル変形燃料は4体（区分C分）。2020年12月頃に吊り上げ試験の予定。
- ④⑪は、吊り上げ試験の際に約5度程度、ハンドル角度が元の位置側に戻ったが、模擬ハンドルによる引張り試験も実施しており、変形により強度上に問題は生じないことを確認済み。

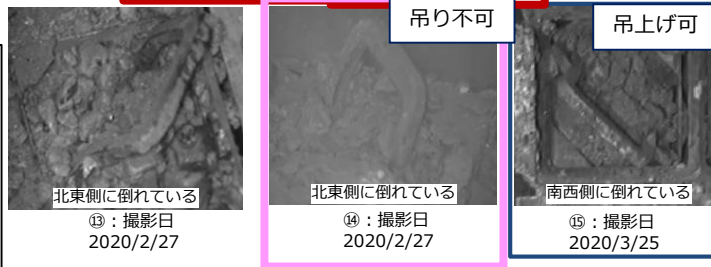
※ハンドルが北東側に倒れている場合は、チャンネルファスナが掴み具と干渉するため、把持可能な角度が小さい。
