令和2年6月9日
 北海道電力株式会社
 関西電力株式会社
 四国電力株式会社
 九州電力株式会社
 日本原子力発電株式会社

サーマルスリーブの割れに対する国内プラントに対する見解について

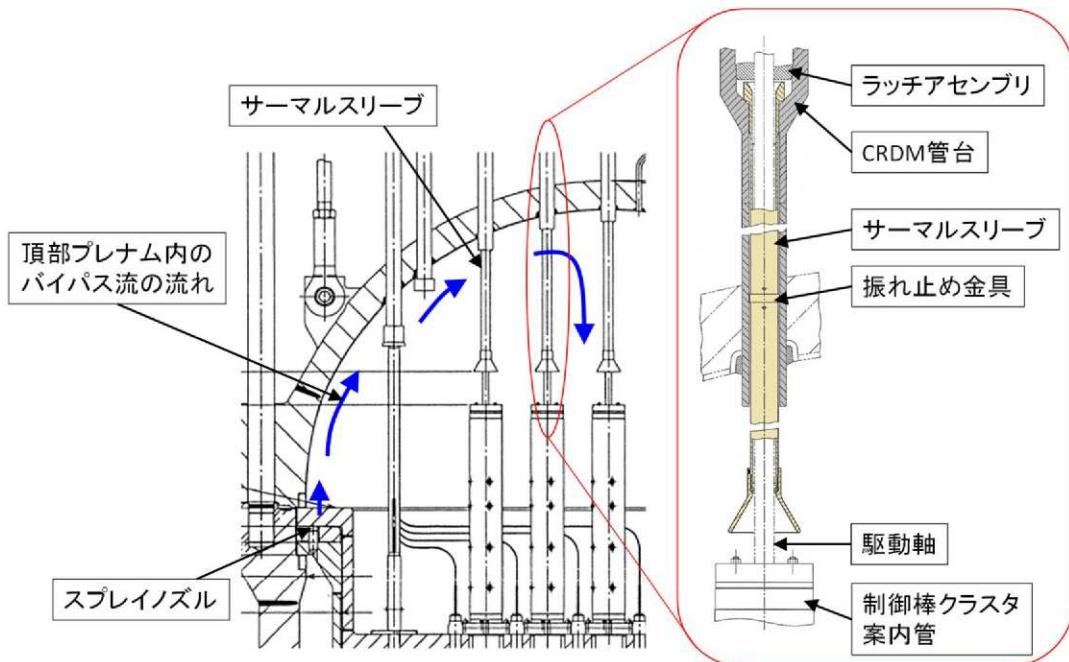
図1 サーマルスリーブの構造と頂部プレナム内の流況

サーマルスリーブは図1に示すように、原子炉容器上蓋のCRDM管台の内側に設置されており、上蓋復旧時の駆動軸の案内、横流れからの駆動軸の保護、管台に対する熱遮蔽といった機能を備えている。

図1に示すように頂部プレナム内では、スプレイノズルから流入した一次冷却材低温側の流れ（バイパス流）が、原子炉容器上蓋に沿って上昇し、頂部付近で合流した後に下降する流れとなっている。詳細情報は不明であるが、サーマルスリーブ割れは、サーマルスリーブ摩耗同様、この流れが作用することによる流体振動により割れが生じたと推定される。

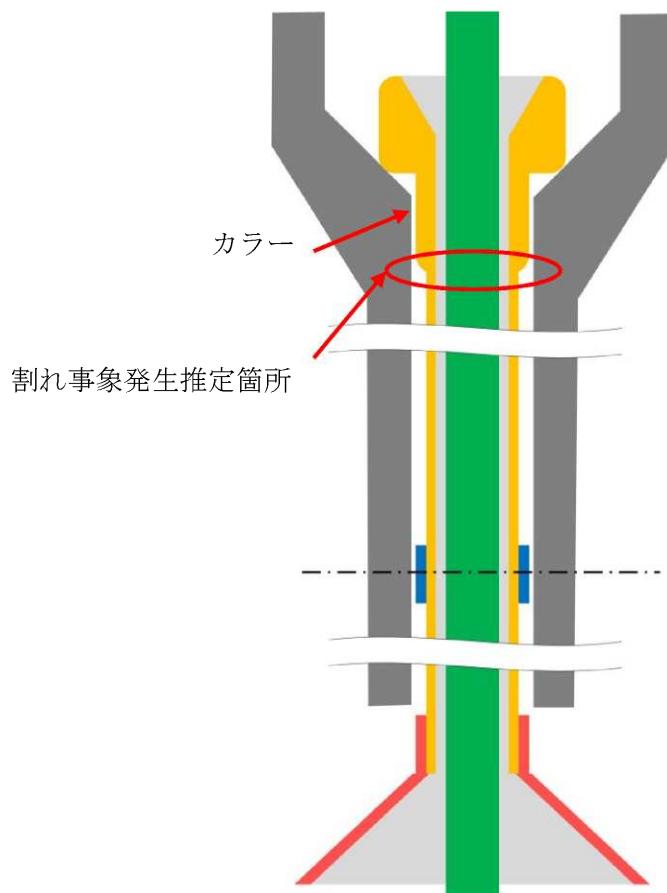
図 2 サーマルスリープ割れ事象発生推定箇所

これまでの情報からは、割れは図 2 に示すように、カラ一直下の段の箇所で発生したと推定される。海外プラントの詳細は不明であるが、国内プラントにおいては、当該部の隅は有意な応力集中が生じないように十分大きい丸みにて製作している。このため、当該部を起點に疲労割れが発生する可能性は低いと考える。

注：発生プラントの詳細情報不明

本件に関しては、今後も引き続き海外情報をフォローし、新たな情報を入手すれば更なる検討を進める。
