## 緊急時対策支援システム（ERSS）伝送データの一部誤りについて

# 女川原子力発電所におけるERSS伝送データの一部誤りに係る原因と対策について (1/2)

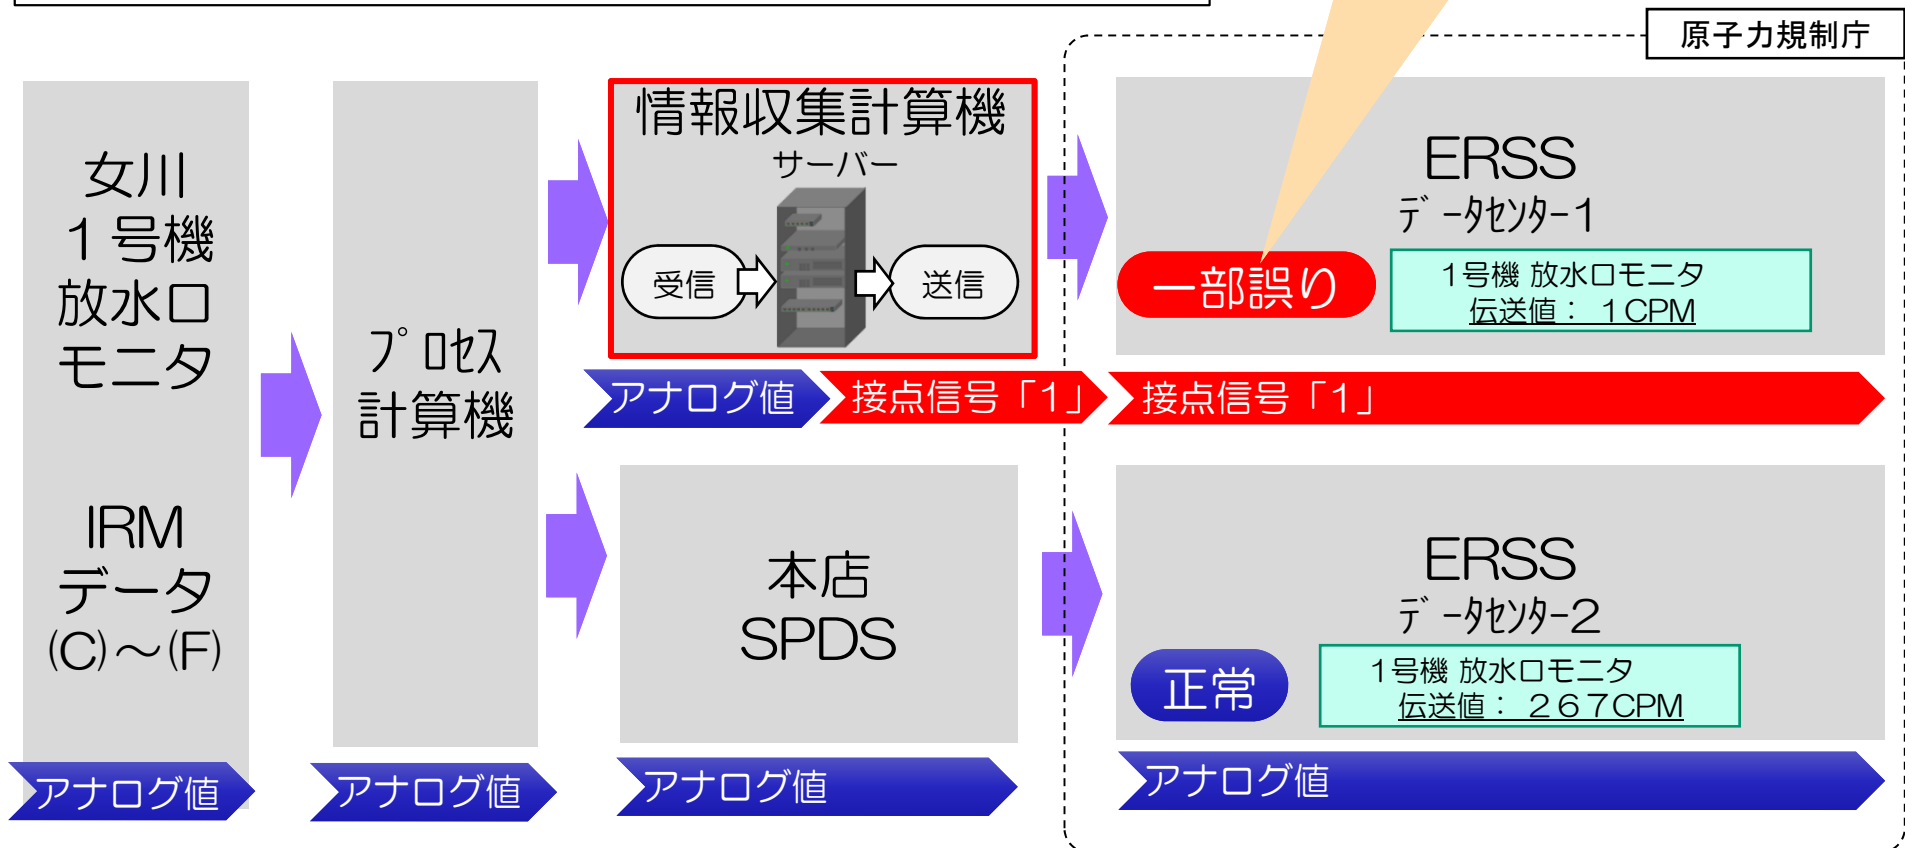
女川原子力発電所から原子力規制庁へ伝送しているERSS常時伝送データのうち、ERSSデータセンター1側のデータの一部（1号機のデータ5点）に誤りがあることを確認した。

本来アナログ値が伝送されるどころ、接点信号（1または0）が伝送されており、伝送プログラムの一部に誤りがあることを確認した。

なお、誤りがあるのはデータセンター1側のみで、データセンター2側は正しい値が伝送されている。また女川2・3号及び東通1号の伝送データに誤りがないことを確認した。

- (1) 1号機 放水口モニタ
- (2) 1号機 IRM(C)レベル
- (3) 1号機 IRM(D)レベル
- (4) 1号機 IRM(E)レベル
- (5) 1号機 IRM(F)レベル

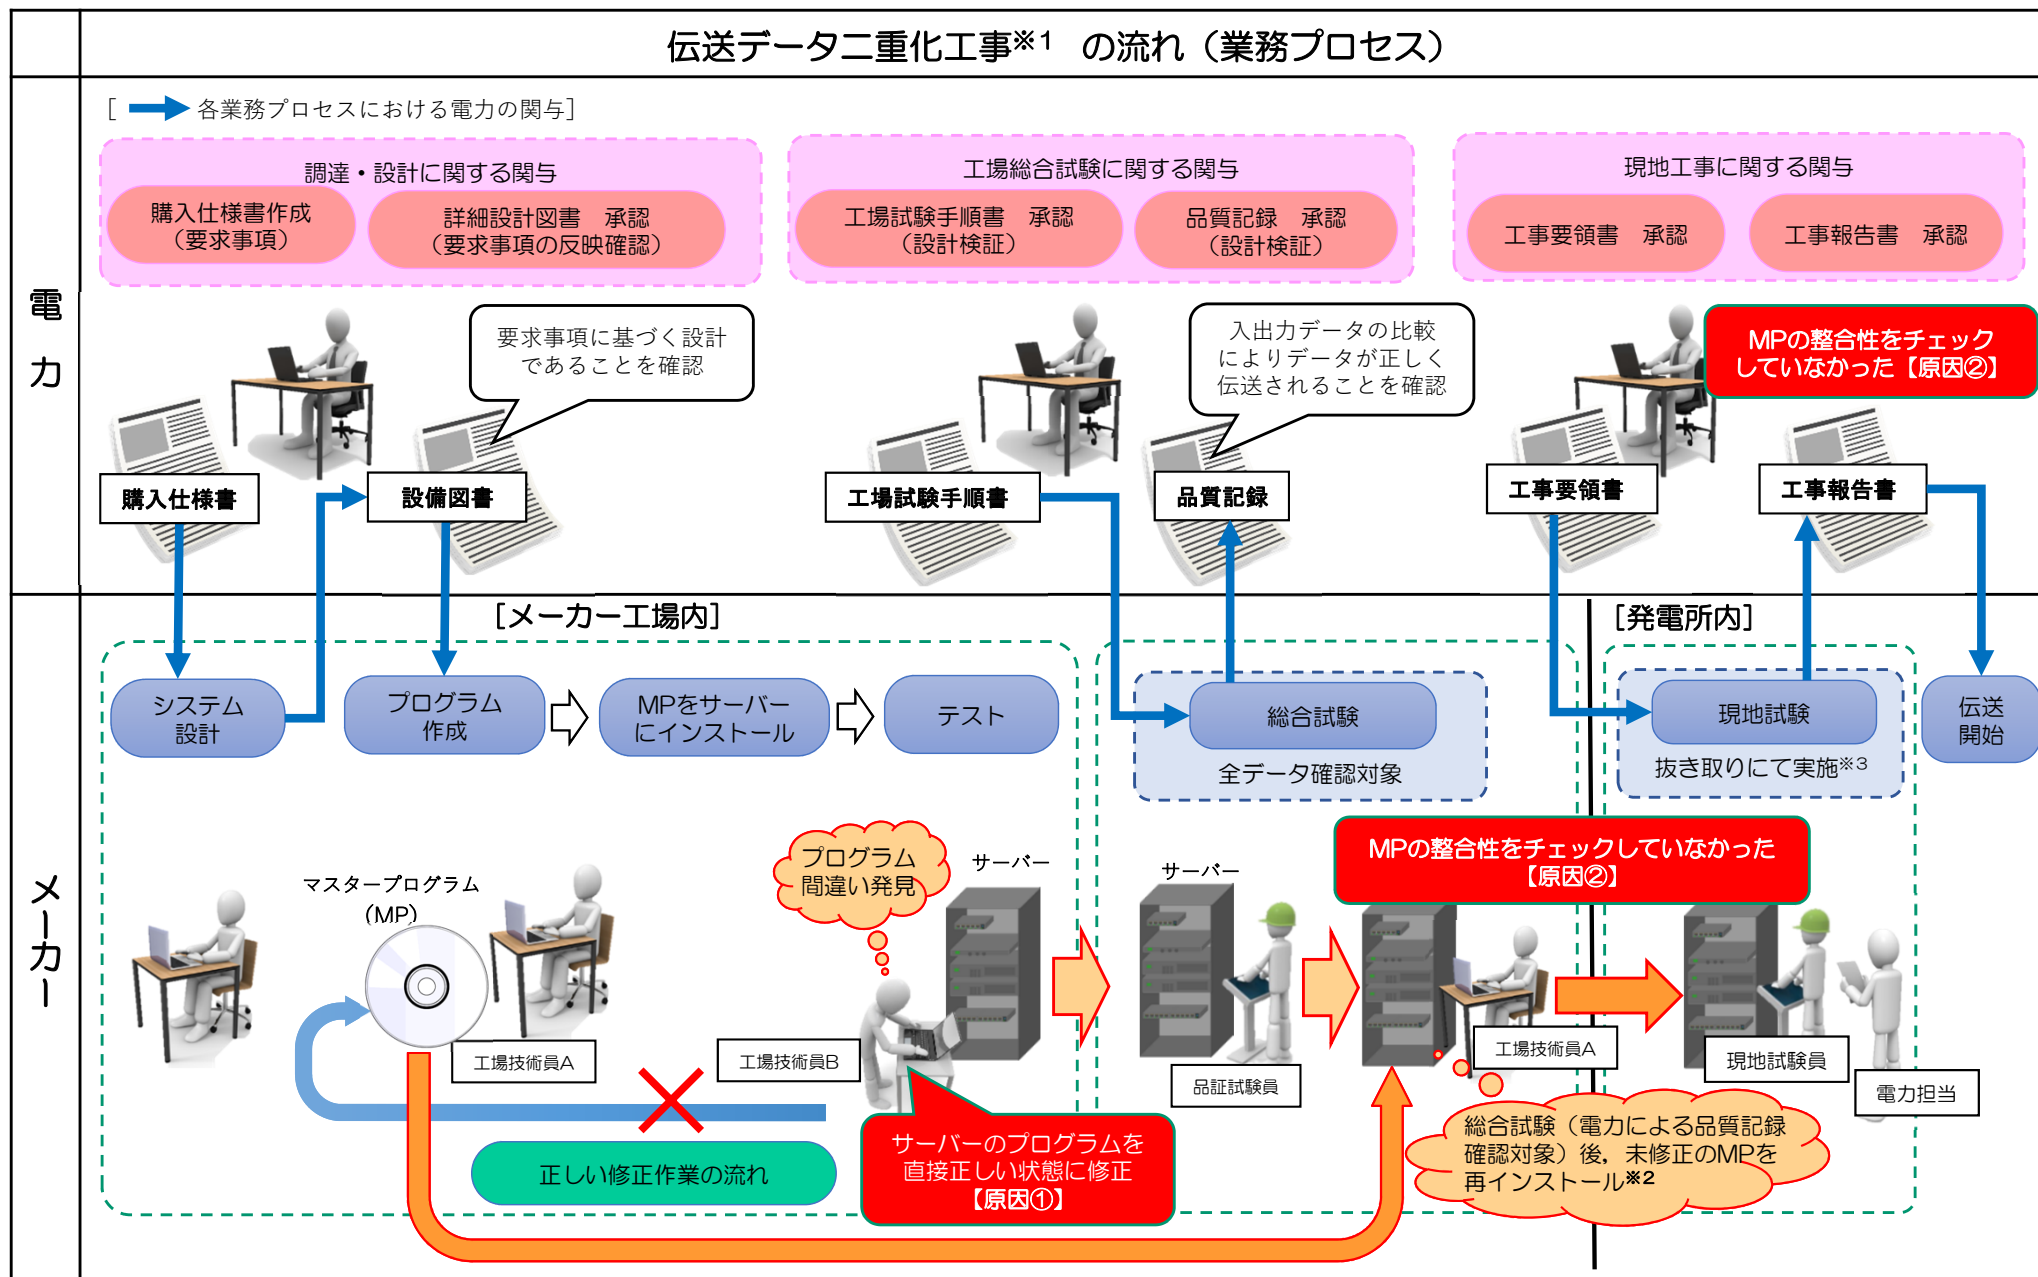
※1 プラントデータを、本店サーバー経由で送付するルートと、発電所の情報収集計算機を経由して送付するルートの計2ルートを確認

※2 テスト・総合試験において、各種操作を実施していることから、プログラムをリフレッシュ（初期状態）させるために実施

※3 プロセス計算機から情報収集計算機へのインプットデータについては抜き取りにより、情報収集計算機からERSSへのアウトプットデータについては全数の確認を実施

原因	対策	
		メーカー	電力
①	プログラムの修正が必要となった際、本来マスタープログラムを修正すべきところ、直接サーバーのプログラムを修正した。	直接サーバーのプログラムを修正できないよう、システム上のアクセス制限を設ける。	現地試験時、総合試験で確認したものと 同じプログラムを用いた製品であることを 確認する。
②	マスタープログラムを再インストールする際、サーバー内プログラムとマスタープログラムの整合性をチェックする方法がなかった。	総合試験で使用したサーバーのプログラムとマスタープログラムが同一でなければ再インストールできないようシステムを改造する。
