サブドレン他浄化設備 前処理フィルタ2B 保温材下部からの滴下事象について

2020年 7月 3日

東京電力ホールディングス株式会社

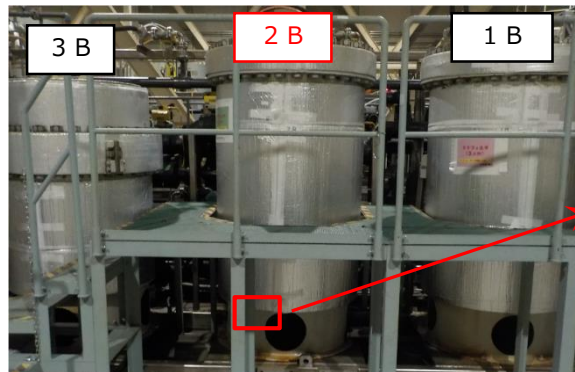
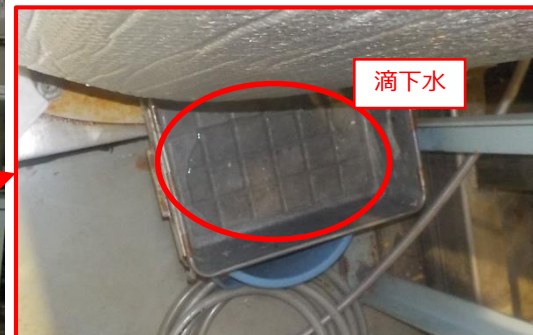
前処理フィルタ (B系統)

- 5月22日、サブドレン他浄化設備前処理フィルタ2 Bの保温材下部から1滴／秒程度の水の滴下を確認。通常、サブドレン他浄化設備は1系統で処理をしており、滴下のあった箇所をB系統からA系統に切り替えることで、現時点で、処理に問題は生じていない。

【参考】現場の雰囲気線量
0.01mSv/h

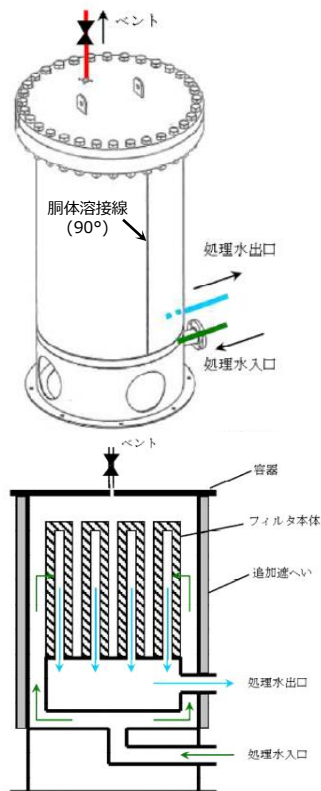
概念図

- ・6/11 内部構造物（チャンバー等）を取り外し、容器内面の全面を目視にて確認。
10箇所で腐食生成物で盛り上がった箇所（錆こぶ）を確認。
- ・6/12 腐食生成物を除去し、胴体の母材（炭素鋼）を確認したところ、1箇所（胴体の溶接線上）で貫通孔を確認。
また、容器上端から300mm付近で広範囲にわたる塗装の剥離を確認。

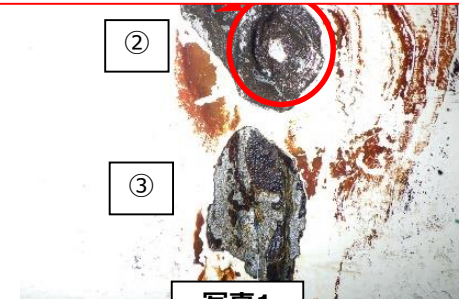
写真1

腐食孔（内面側：約10×10mm）
中心の白い部分（約3×4mm）
は外面の鉛遮へい

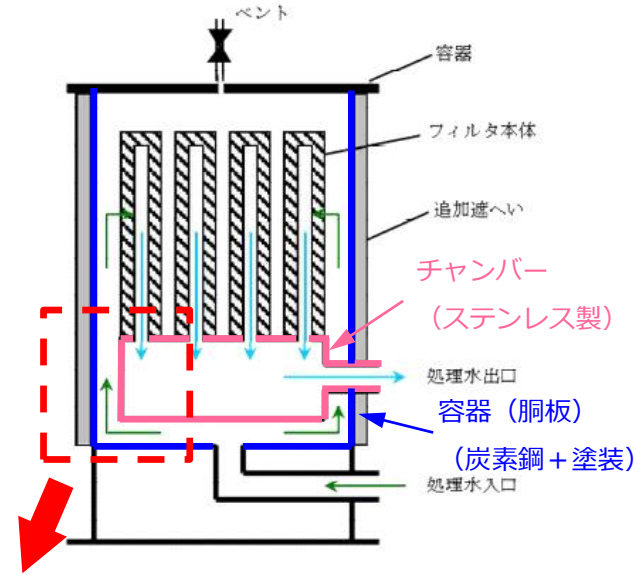
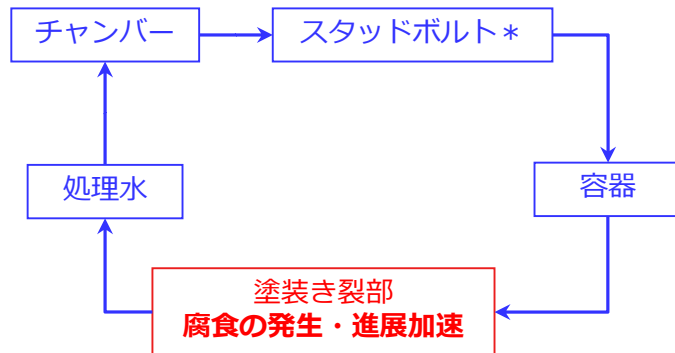
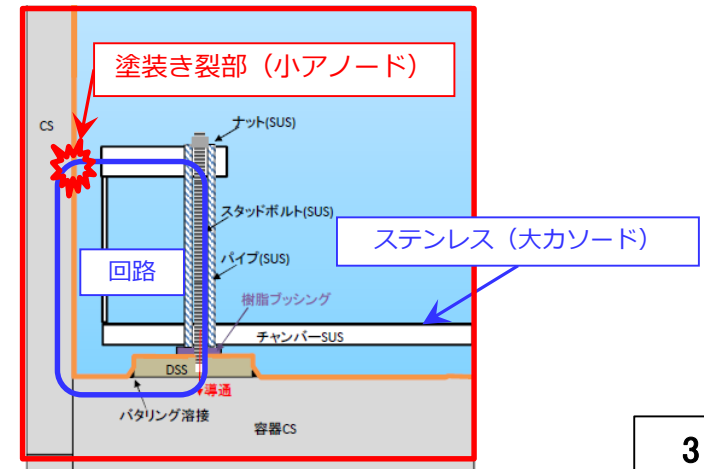
- 前処理フィルタ2Bの胴体の板厚は6.35mmあるが、本事象は局部的な腐食進展が10箇所確認されており、1箇所は貫通に至っていることから、腐食進展を加速させた要因について、調査を実施。
- 調査の結果、前処理フィルタ2Bのチャンバー（フィルターを設置し、ろ過された処理液を隔離する内部構造物）がステンレス製であり、スタッドボルトを介して、胴板（炭素鋼）と導通していることから、ガルバニック腐食が発生したと推測。

- ① 炭素鋼容器(塗装)とステンレス鋼チャンバー(無塗装)がスタッドボルトを介して電氣的に導通
 - ② 塗装面のき裂部で炭素鋼が処理水と接し、炭素鋼/ステンレス鋼からなる電池構造を形成
 - ③ 塗装面のき裂部での炭素鋼の腐食がガルバニック腐食※1により加速
 - ④ 当該の腐食が面積比効果※2によって更に加速され、短時間で腐食が貫通
- ※1 ガルバニック腐食：異なる金属が水(電解液)中で直接または間接的に接した場合、電位の低い金属(アノード)と高い金属(カソード)との電池構造が形成され、両者の電位差によりアノード側の腐食が加速される現象。
- ※2 面積比効果：アノード/カソードの面積比が、ガルバニック腐食による加速度合いに及ぼす影響。小アノード/大カソードであるほどアノード側の腐食加速度合いが大きくなる。塗装された炭素鋼と無塗装のステンレスが水中で接すると、塗膜欠陥部の炭素鋼(=小アノード)とステンレス(=大カソード)に面積比効果が生じ、当該部の炭素鋼腐食の加速度合いが大きくなる。

*スタッドボルト（ステンレス）は容器（炭素鋼）と締結しているが、締結部は水と接しないため腐食の進展は早くないものと推定。

- B系統前処理フィルタの今後の対応方針について
 - 前処理フィルタ2B及び1Bについては、容器を新規製作し、取替を行う。再製作をする際は、異種金属間の絶縁処置等、本事象の再発防止対策を講じる。また、取替を行うまでの期間について、前処理フィルタ1Bは応急的な補修を実施し、台風等の大雨時に備える※1。
 - 前処理フィルタ3Bについては、補修を実施したうえで、異種金属間の絶縁処置等、本事象の再発防止対策を講じる。
- 今後のサブドレン他浄化設備の運用について
 - 現状、サブドレン他浄化設備はA系統にて運転を継続。通常処理時であれば、1系統で十分な処理容量を確保できているが、台風等の大雨時は2系統処理が必要となる可能性がある。その場合もサブドレンの汲み上げ量を抑制しないような対策※2を検討し、実施する。なお、処理性能等に問題がないことを確認するとともに、これまで同様、処理水は必ず排水基準を満足していることを確認してから、排水を行う。
- 今後の保全計画について
 - 本漏えい事象に至った要因を分析し、今後の保全計画の見直しを実施する。

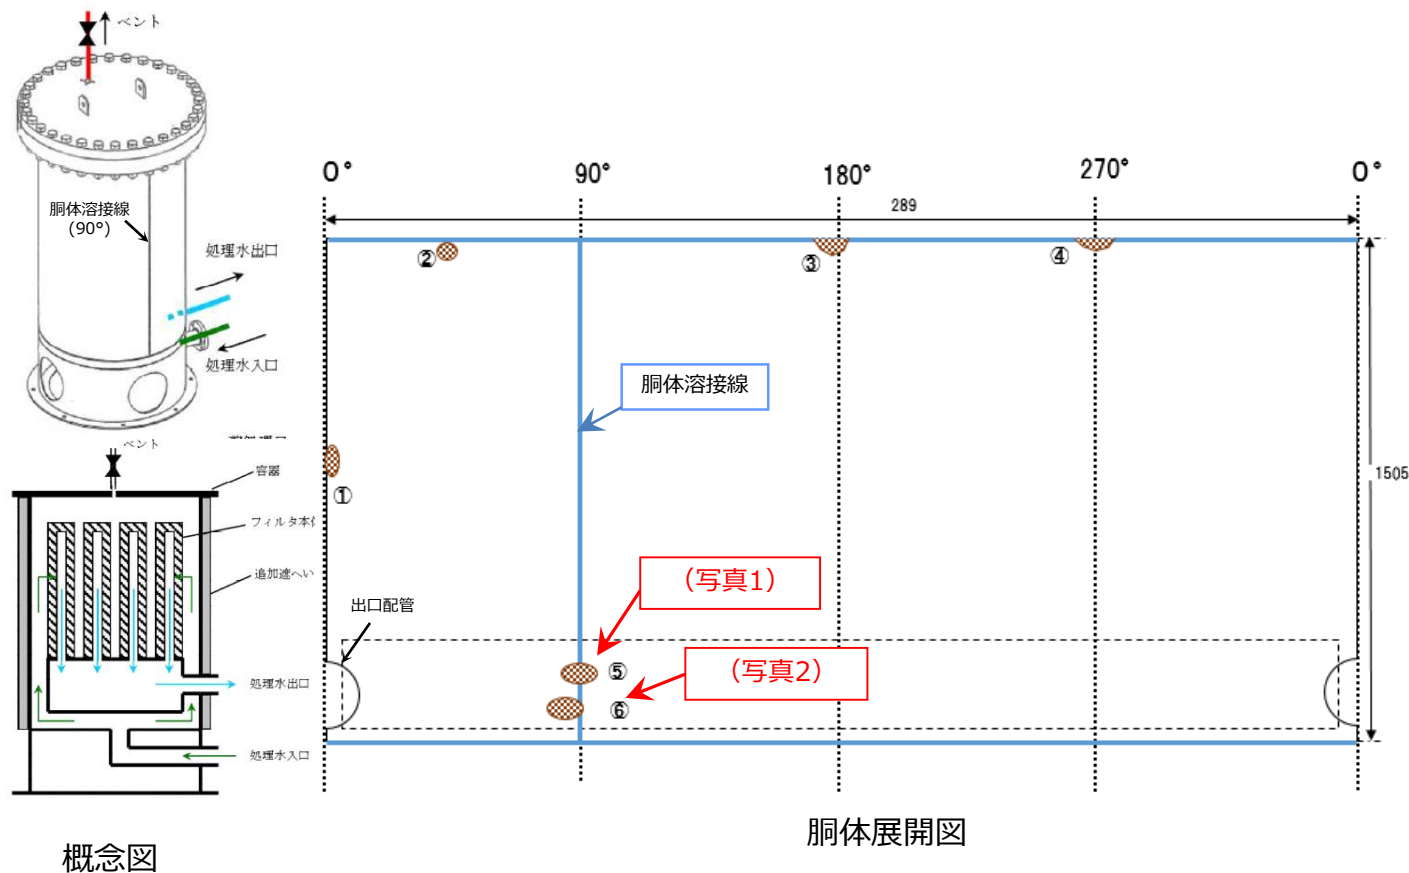
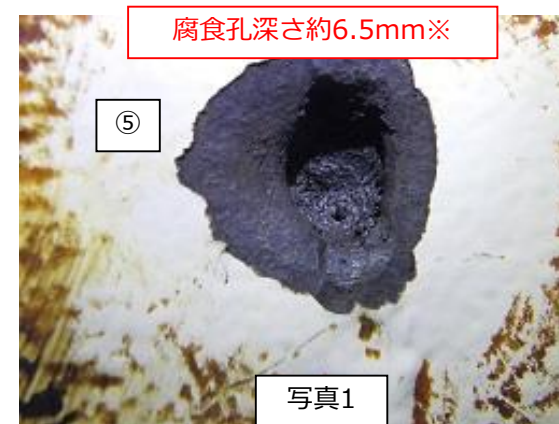
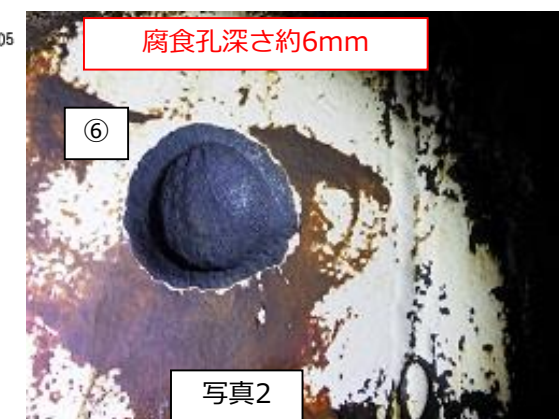
- 6/18 内部構造物（チャンバー等）を取り外し、容器内面の全面を目視にて確認。
6箇所で腐食生成物で盛り上がった箇所（錆こぶ）を確認。
- 6/23, 24 腐食生成物を除去し、胴体の母材（炭素鋼）を確認したところ、最大で約6.5mmの腐食孔深さを確認。

※溶接線の盛り上がりにより、公称値（6.35mm）より板厚が厚い

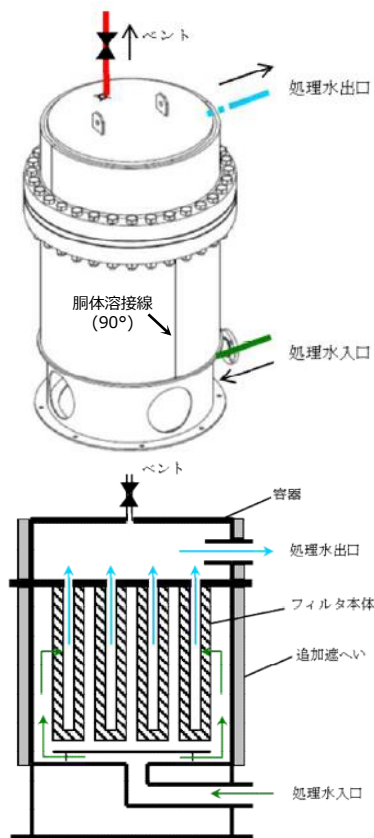
概念図

- 6/25 容器内面の全面を目視にて確認。
一部に塗装の剥離とフランジ部等に腐食箇所を確認したものの、局部的に腐食進展が加速している箇所は確認されなかった。

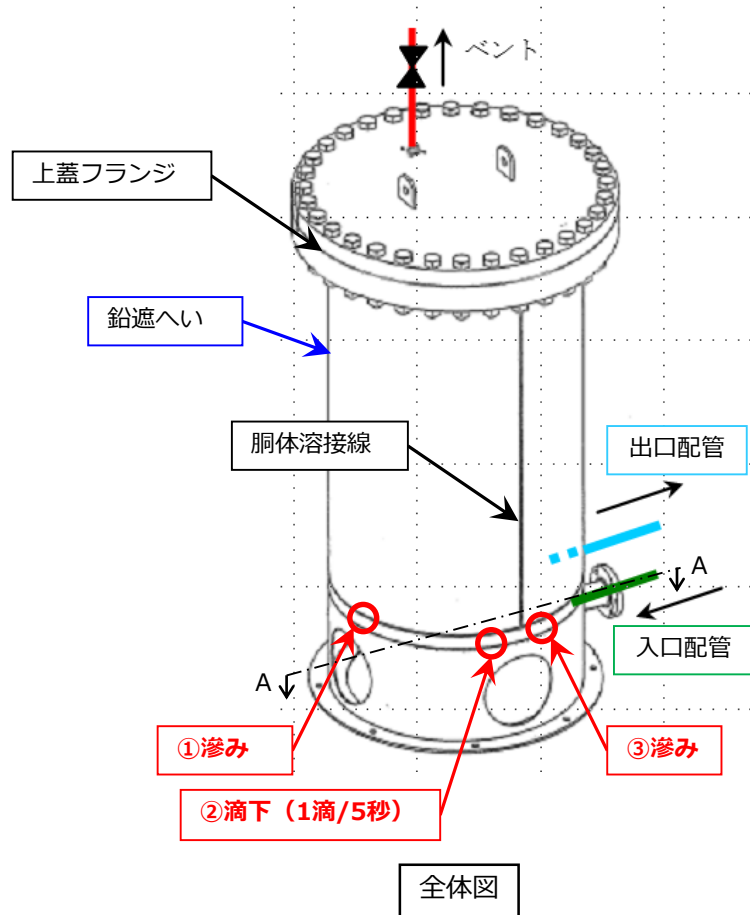
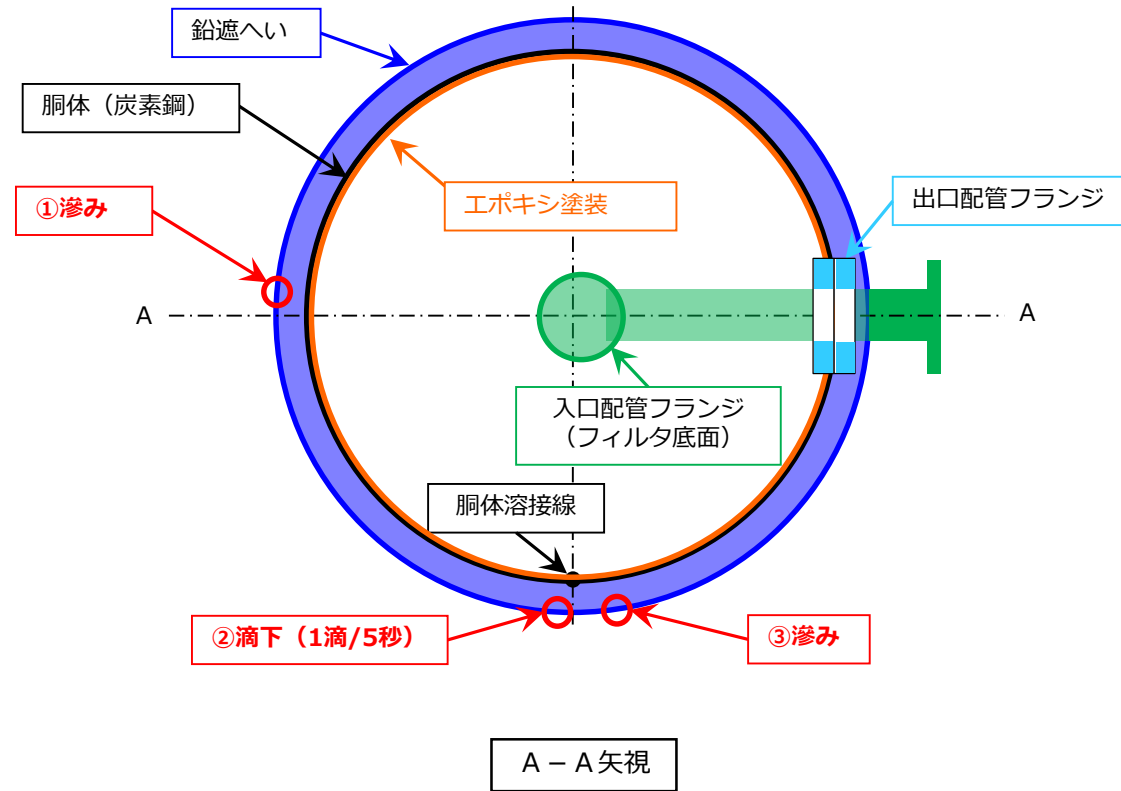
前処理フィルタ2Bの構造及び滴下・しみ確認箇所

- 系統水の入口及び出口配管は下部にあり、フィルタ交換時は上蓋フランジを取り外して行う。
- 外周に鉛遮へいを設置（一部融着してあり、簡単に取り外せない構造）
- 胴体は炭素鋼であり、内面にエポキシ塗装を施工

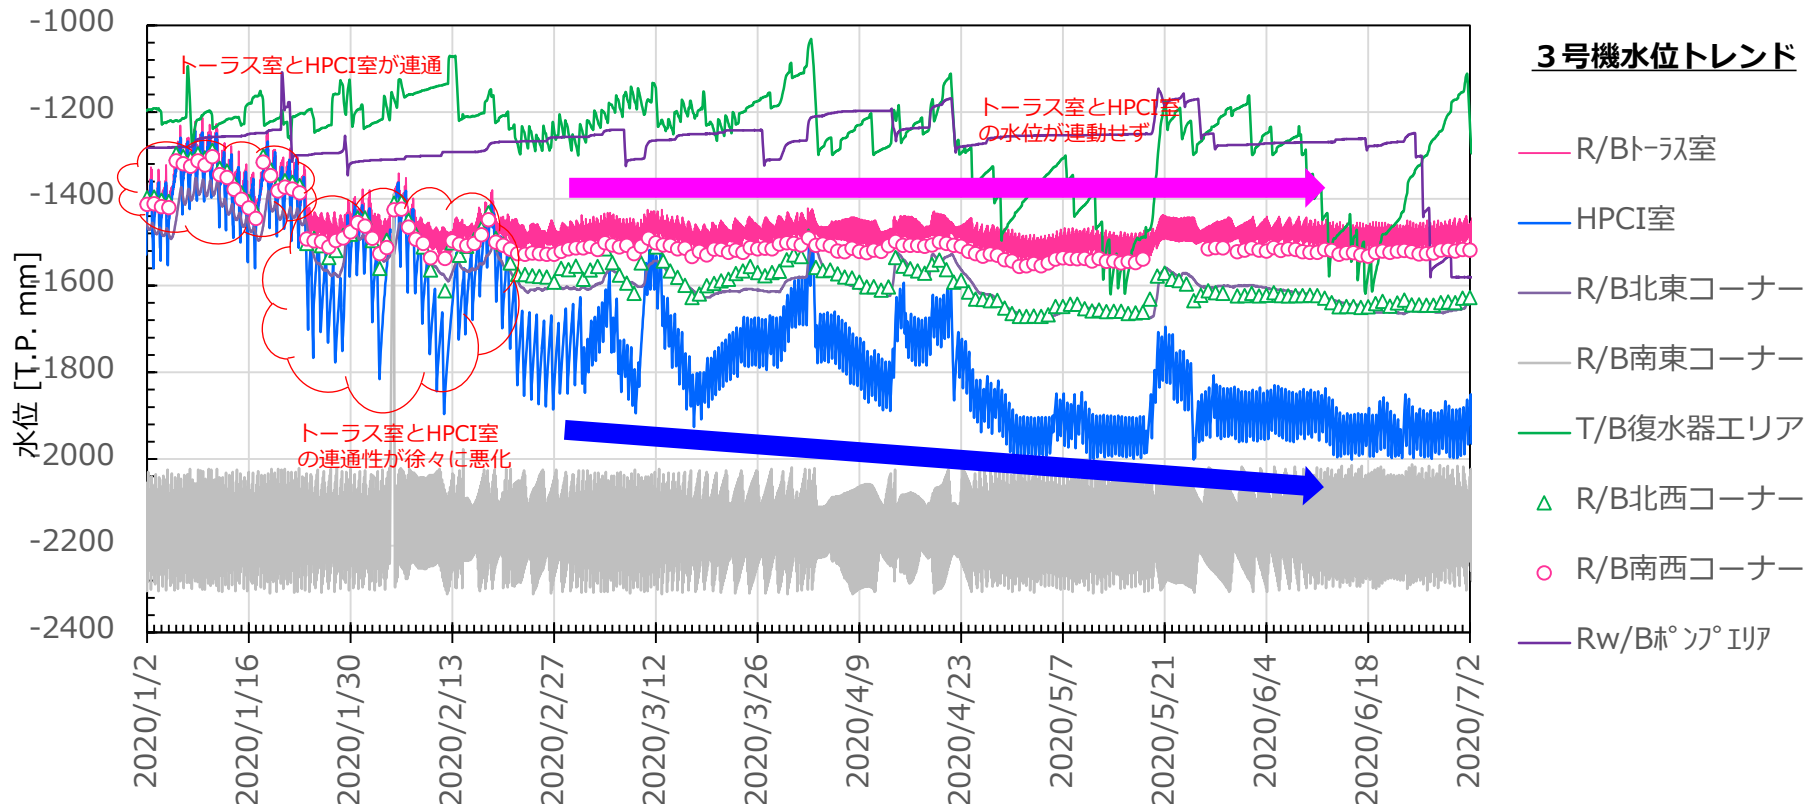
- 建屋滞留水は計画的に水位低下を進めており、3号機R/Bは、これまでHPCI室に設置した滞留水移送ポンプにてR/B全体の水位低下を進め、T.P.-1,800程度まで水位を低下*。
※ 南東三角コーナーについては、他エリアとの水位連通が緩慢になったことを確認したため、仮設ポンプを設置
- しかしながら、HPCI室とトラス室の水位連通が徐々に緩慢になり、トラス室は他エリアより高い-1,500付近で停滞傾向*となったことを確認。
※ 南東三角コーナー以外の三角コーナーも同様に水位が停滞（トラス室を介してHPCI室と連通しているため）

- T/B,Rw/B滞留水水位はT.P.-1,400付近であることからR/Bトーラス室（T.P.-1500付近）とは水位差があり、R/BとT/B, Rw/Bの連通性もほとんどない状況。
そのため、トーラス室水位にかかわらず、T/B、Rw/Bの床面露出維持は可能と判断できるが、下記の懸念は残るため、早期に当該エリアにポンプを設置する。
 - ✓ R/Bトーラス室水位の方が高く、連通性が良くなった場合、R/B滞留水が継続的に床面露出したT/B、Rw/Bに流出する可能性
 - ✓ サブドレン水位もトーラス室水位に水位差を考慮した設定となるため、当初計画より高めとなり、地下水流入量抑制効果が減少
