大飯発電所 3 号機

加圧器スプレイライン配管溶接部における有意な指示について

(9月11日公開会合における指摘事項の回答)

2020年9月

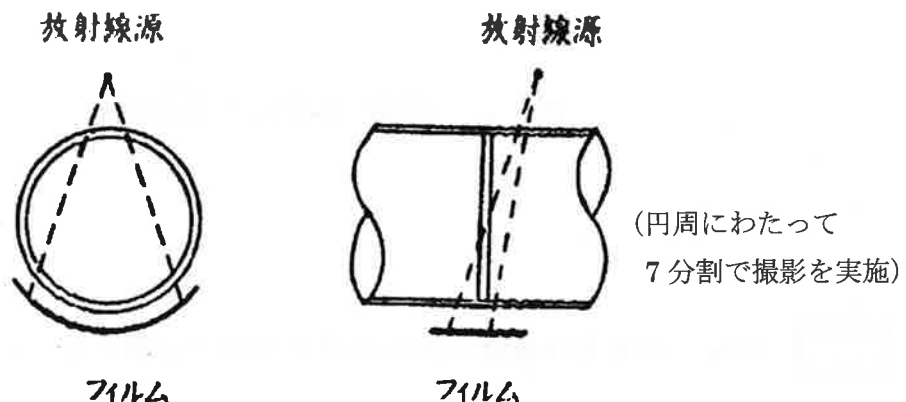
図 - 1 建設時 RT 記録 (抜粋)

当該配管の建設時における RT フィルムの溶接部を再確認した結果、建設当時の溶接技術基準 (電気工作物の溶接に関する技術基準を定める省令 : 通商産業省令第 81 号) で要求される透過写真の具備すべき条件 (撮影配置、透過度計等) を満足していることを確認した。当該溶接部は判定基準を満足しており、RT フィルム上には欠陥による指示も無いことを確認した。また、当該溶接部の裏波が周方向にわたって連続的に形成されていることを確認した。

※ 二重壁片面撮影による撮影配置であるため、溶接線に対し放射線の透過方向に傾きがある。(図 - 1 参照)

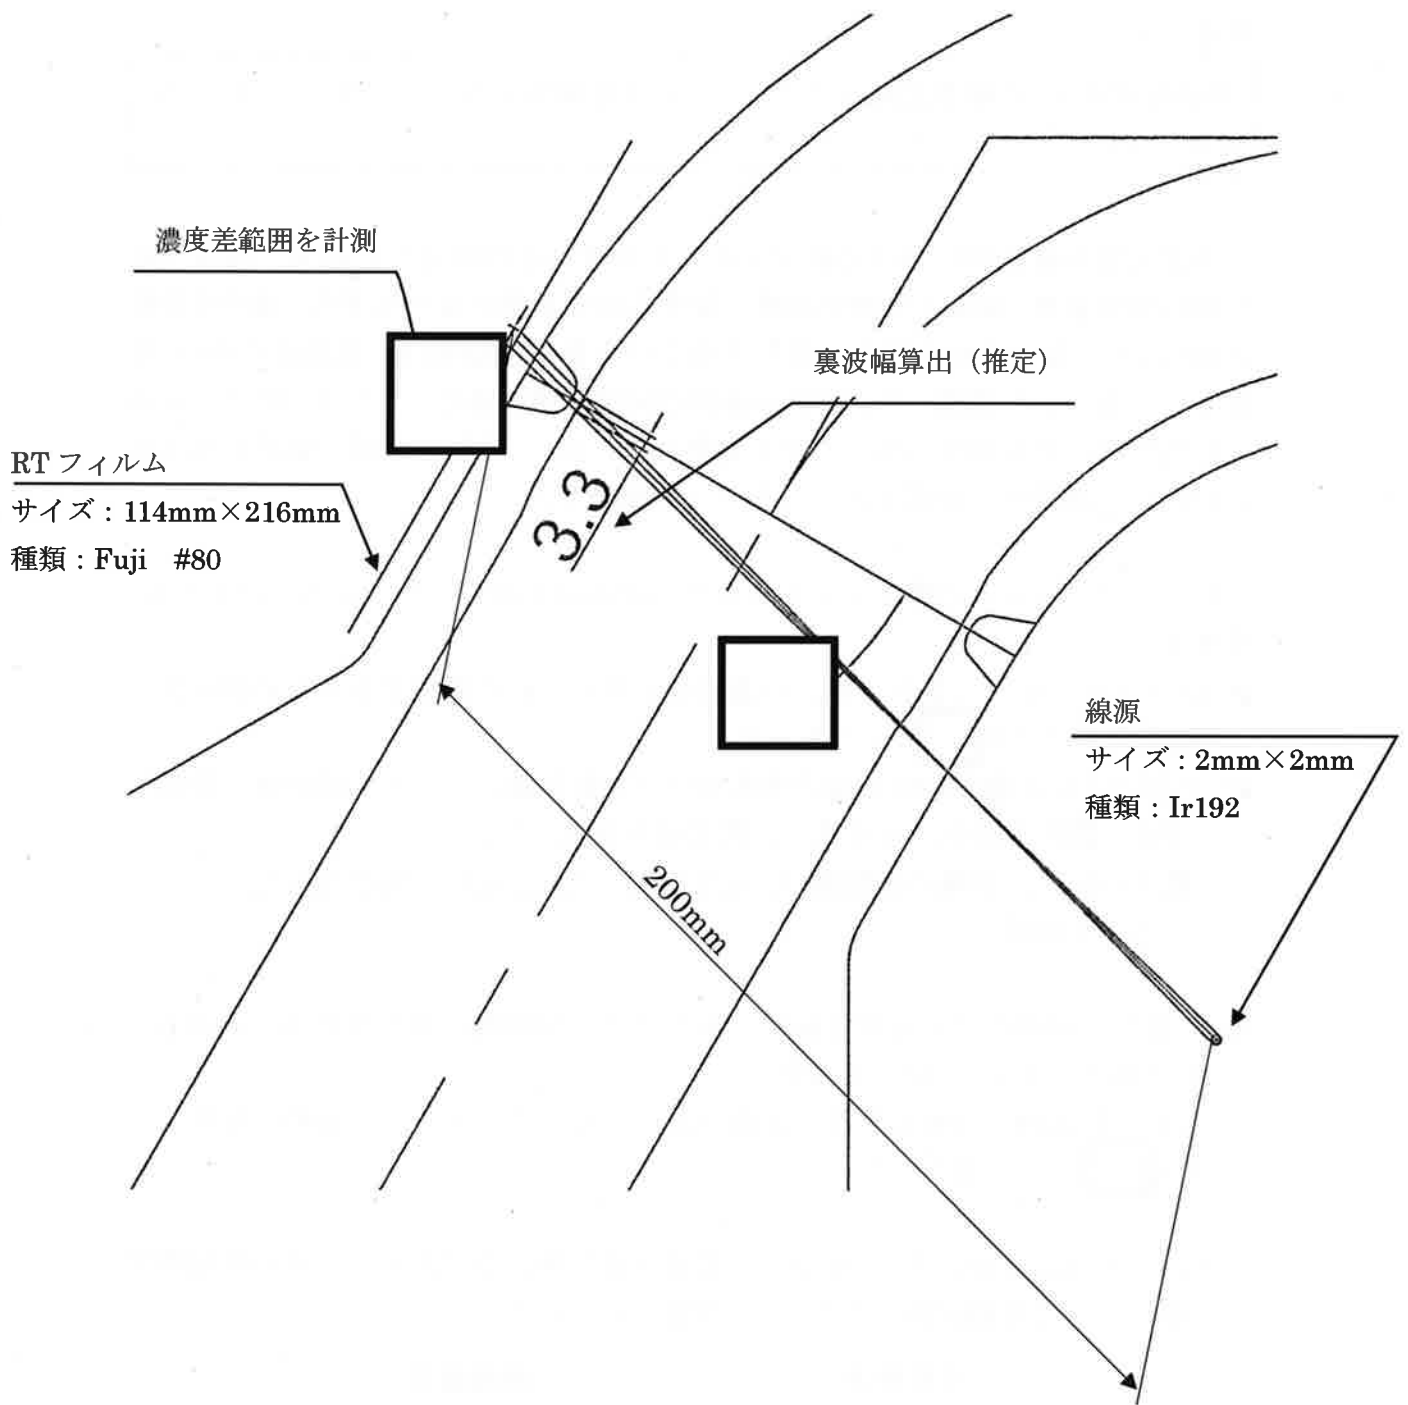
図-2 実機の裏波幅の算出結果

- ✓ RT フィルム No. 1 (管台上部) の裏波幅と考えられる濃度差がある範囲を計測したところ約  mm であった。
- ✓ 上記の寸法を建設時 RT 記録の撮影条件 (撮影距離、フィルム間距離、線源寸法、撮影角度※) を考慮し、裏波幅を算出した。  
算出の結果、実機の裏波幅は、約 3.3mm であるものと推定される。

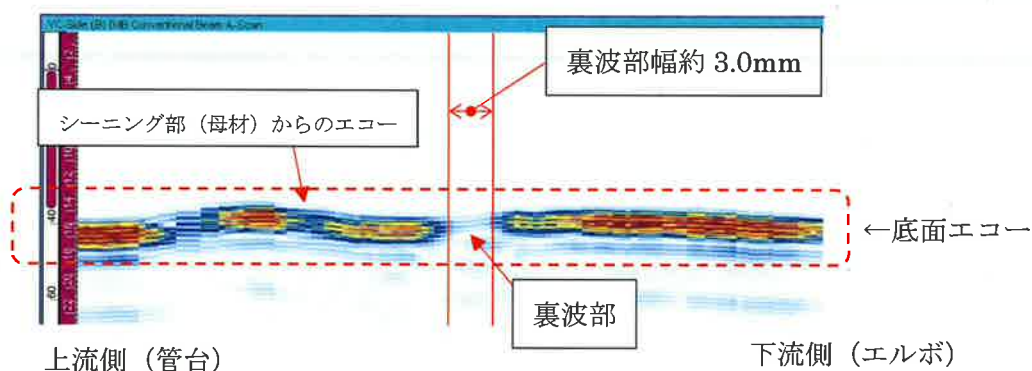
B スコープ画像を確認したところ、裏波部は局部的な凸型の形状を呈していない緩やかな形状であり、裏波部幅を画像から読み取ると、約 3.0mm であった。

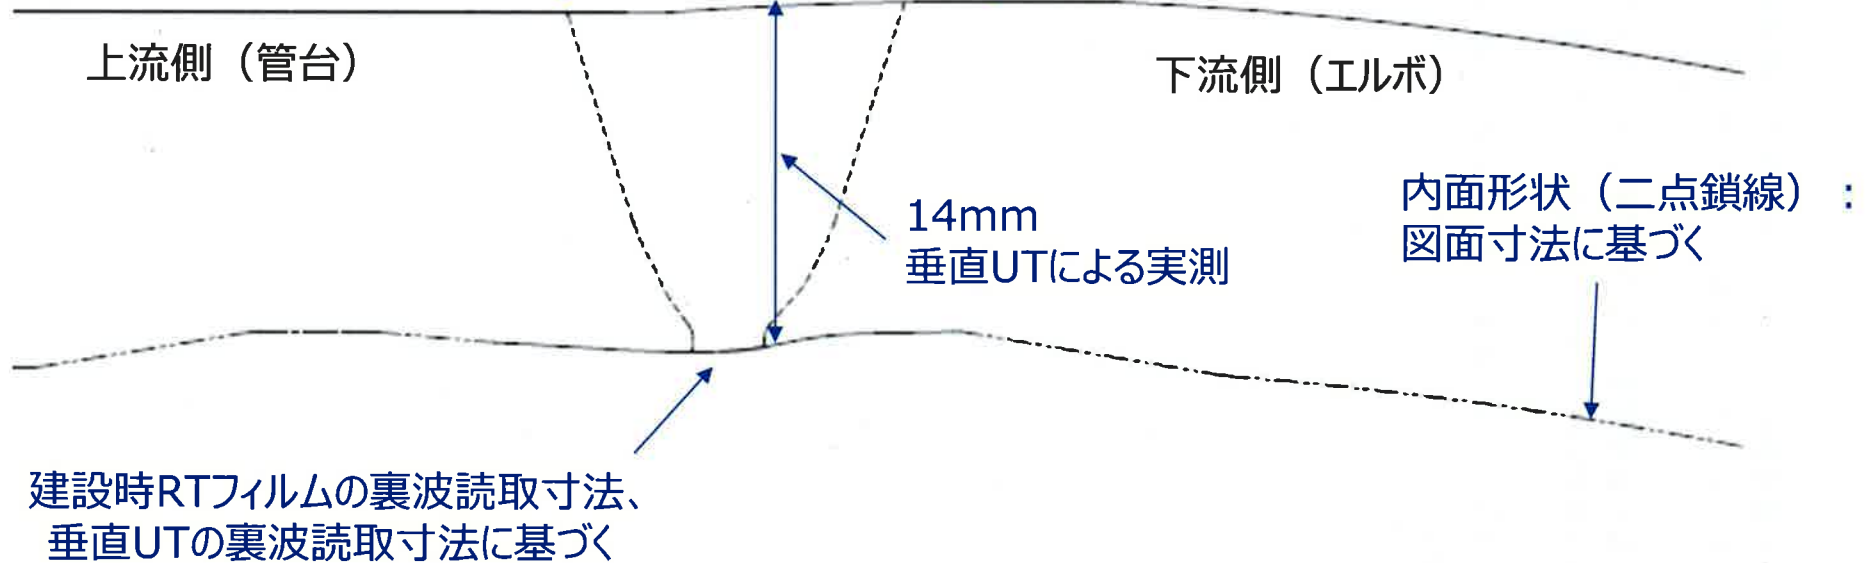
# 当該溶接部のプロファイル図

溶接形状：  
開先図面、モックアップ結果、  
建設時RTフィルム  
の裏波読取寸法に基づく

外面形状：  
くしゲージによる型取り結果に基づく

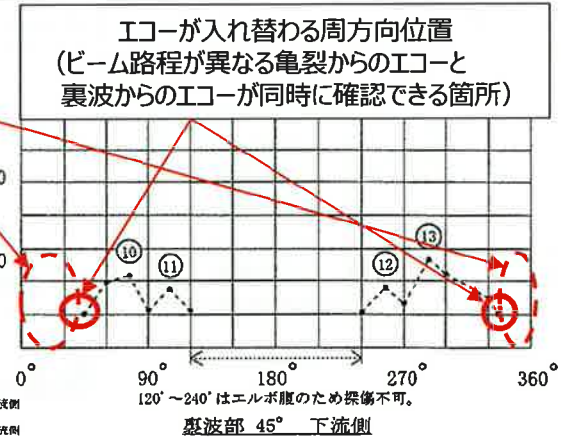
- ・今回、新たに亀裂からのエコーを検出 (前回(2004年第10回定検)ISI及びPSIでは未検出)
- ・前回(2004年第10回定検)ISI及びPSI (1990年) で確認していた裏波からのエコーの消失を確認
- ・亀裂からのエコーと裏波からのエコーの入れ替わりを確認

裏波からのエコーの消失 (亀裂からのエコーが検出)

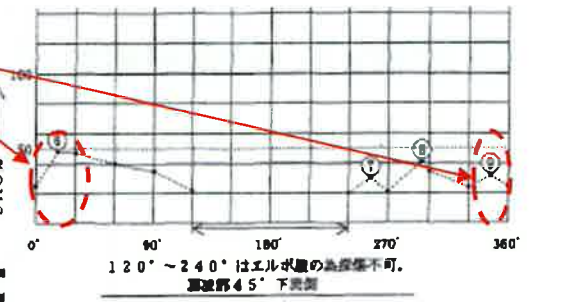
240°~120°の範囲で連続的に裏波からのエコーを検出

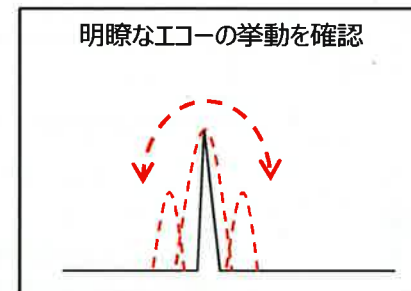
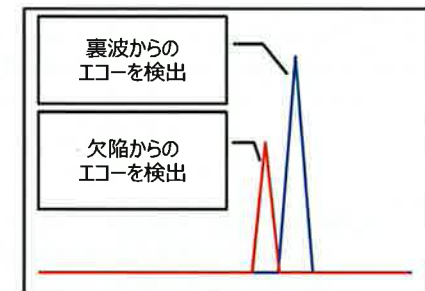
- 亀裂からのエコーは裏波と異なり他のエコーと分離した明瞭なエコーとなる
- 亀裂部と健全部の境界(今回の場合30°、330°近傍)では、裏波と亀裂両方のエコーが確認できる(エコーの入れ替わり)

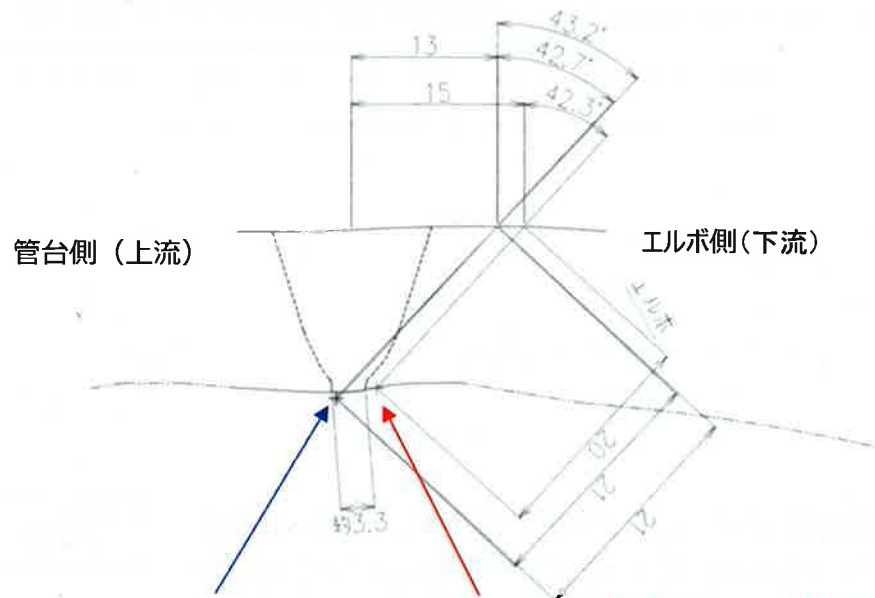
PSI及び10回定検時の  
反射源。裏波からのエコー

18回定検時の反射源。  
亀裂からのエコー

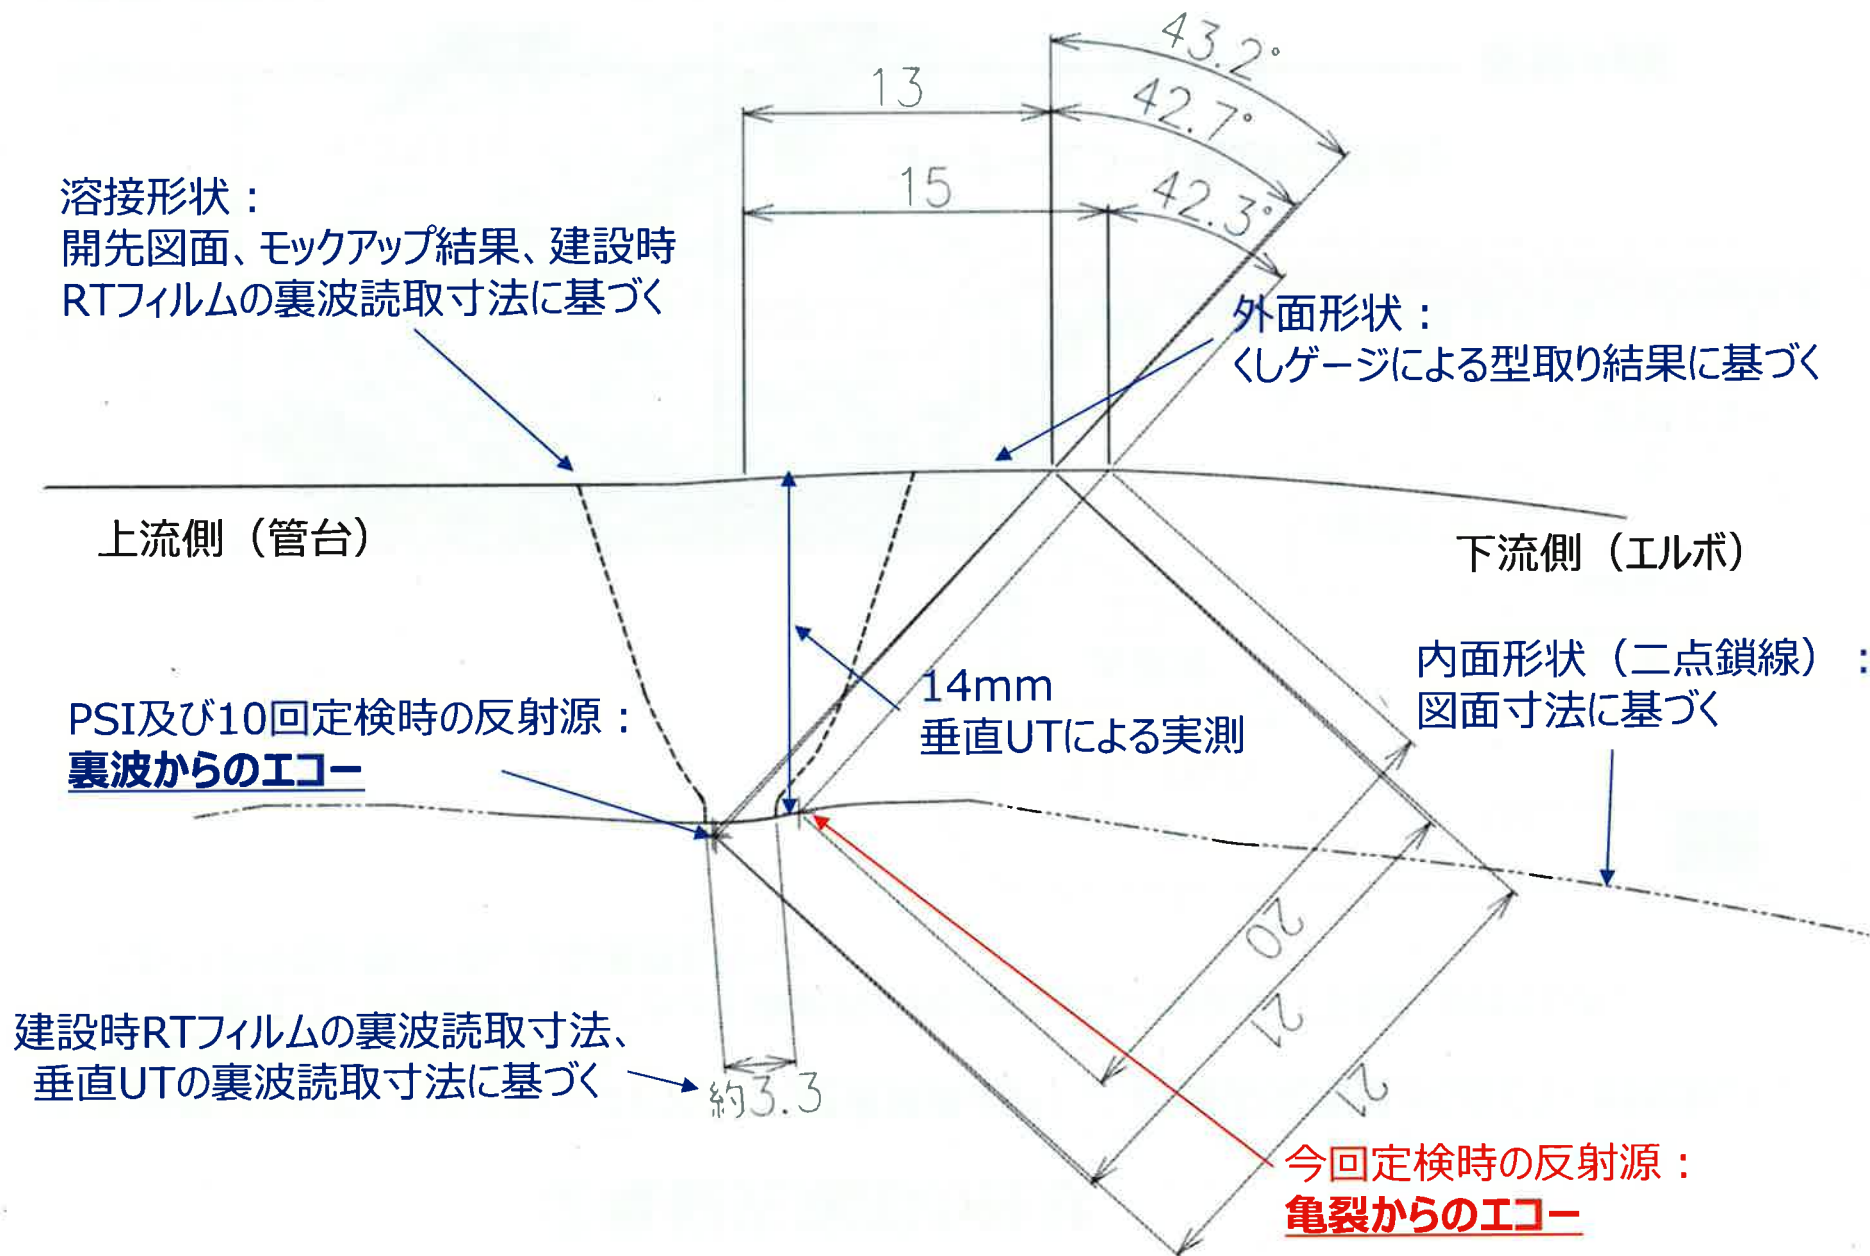
PSI及び10回定検時の反射源：  
裏波からのエコー

建設時RTフィルムの裏波読取寸法、  
垂直UTの裏波読取寸法に基づく  
約3.3

今回定検時の反射源：  
亀裂からのエコー

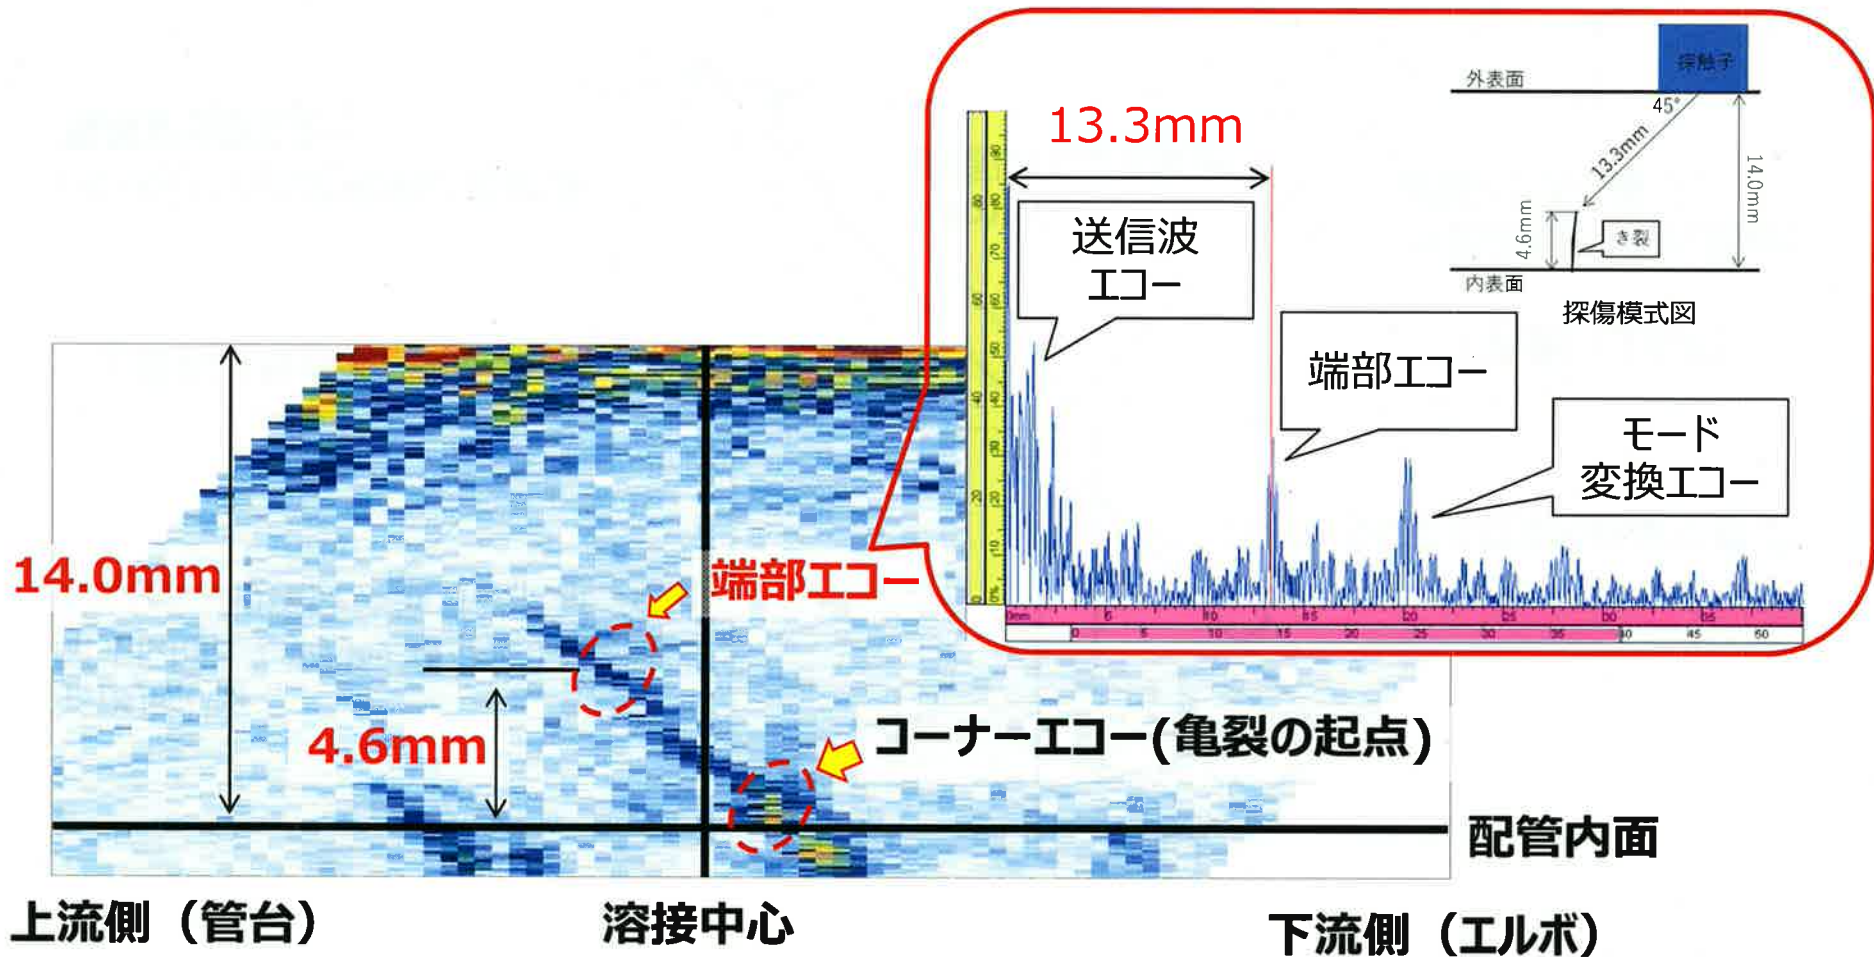
図 フェーズドアレイUT詳細調査結果（下流側屈折角45°）

- 下流側（エルボ）からのフェーズドアレイ（縦波斜角45°）により亀裂先端部からのエコーを検出した。亀裂深さを4.6mmと評価した。
- コーナー部エコーから端部エコーにかけて連続的に何らかのエコーが検出（下図）されていた。このことから他の屈折角による確認を行った。

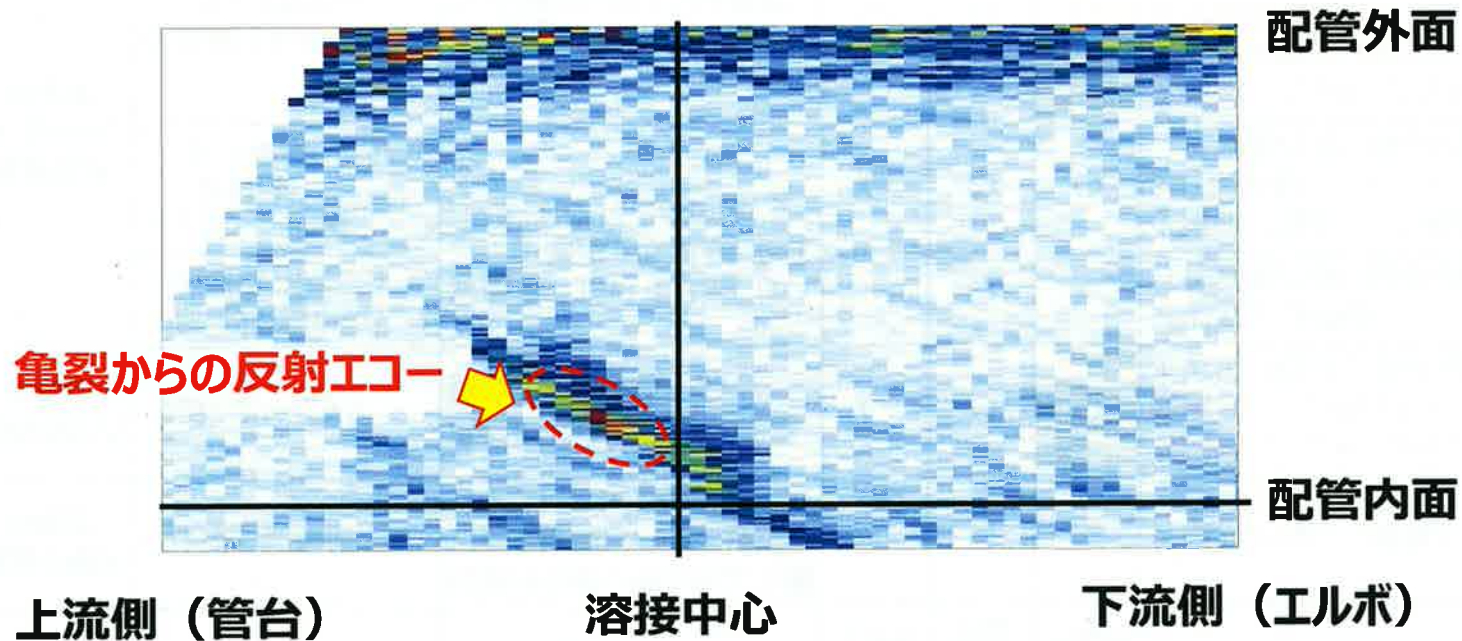
図 フェーズドアレイUT詳細調査結果（下流側屈折角 $31^\circ$ ）

- 下流側（エルボ）からのフェーズドアレイ（縦波斜角 $31^\circ$ ）により最も顕著な面エコーを検出した。結果を下図に示す。
- 当該部は下流側（エルボ）内表面近傍を起点として上流側（管台）の方向に伸びた亀裂であると推定される。

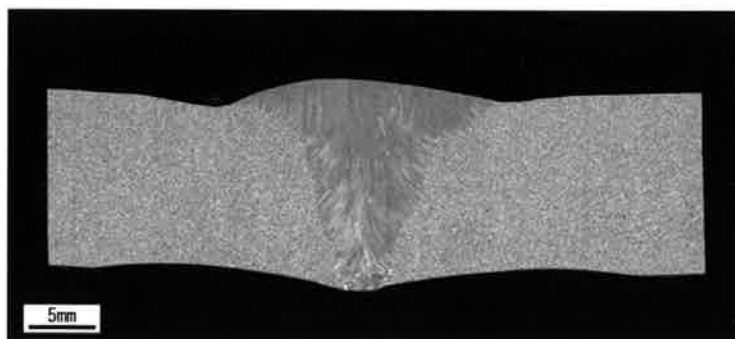
図-2 モックアップ溶接部断面図

以上の配管仕様及び溶接工法を同一条件としてモックアップを製作した。モックアップ溶接部の断面状況を図-2 に示す。

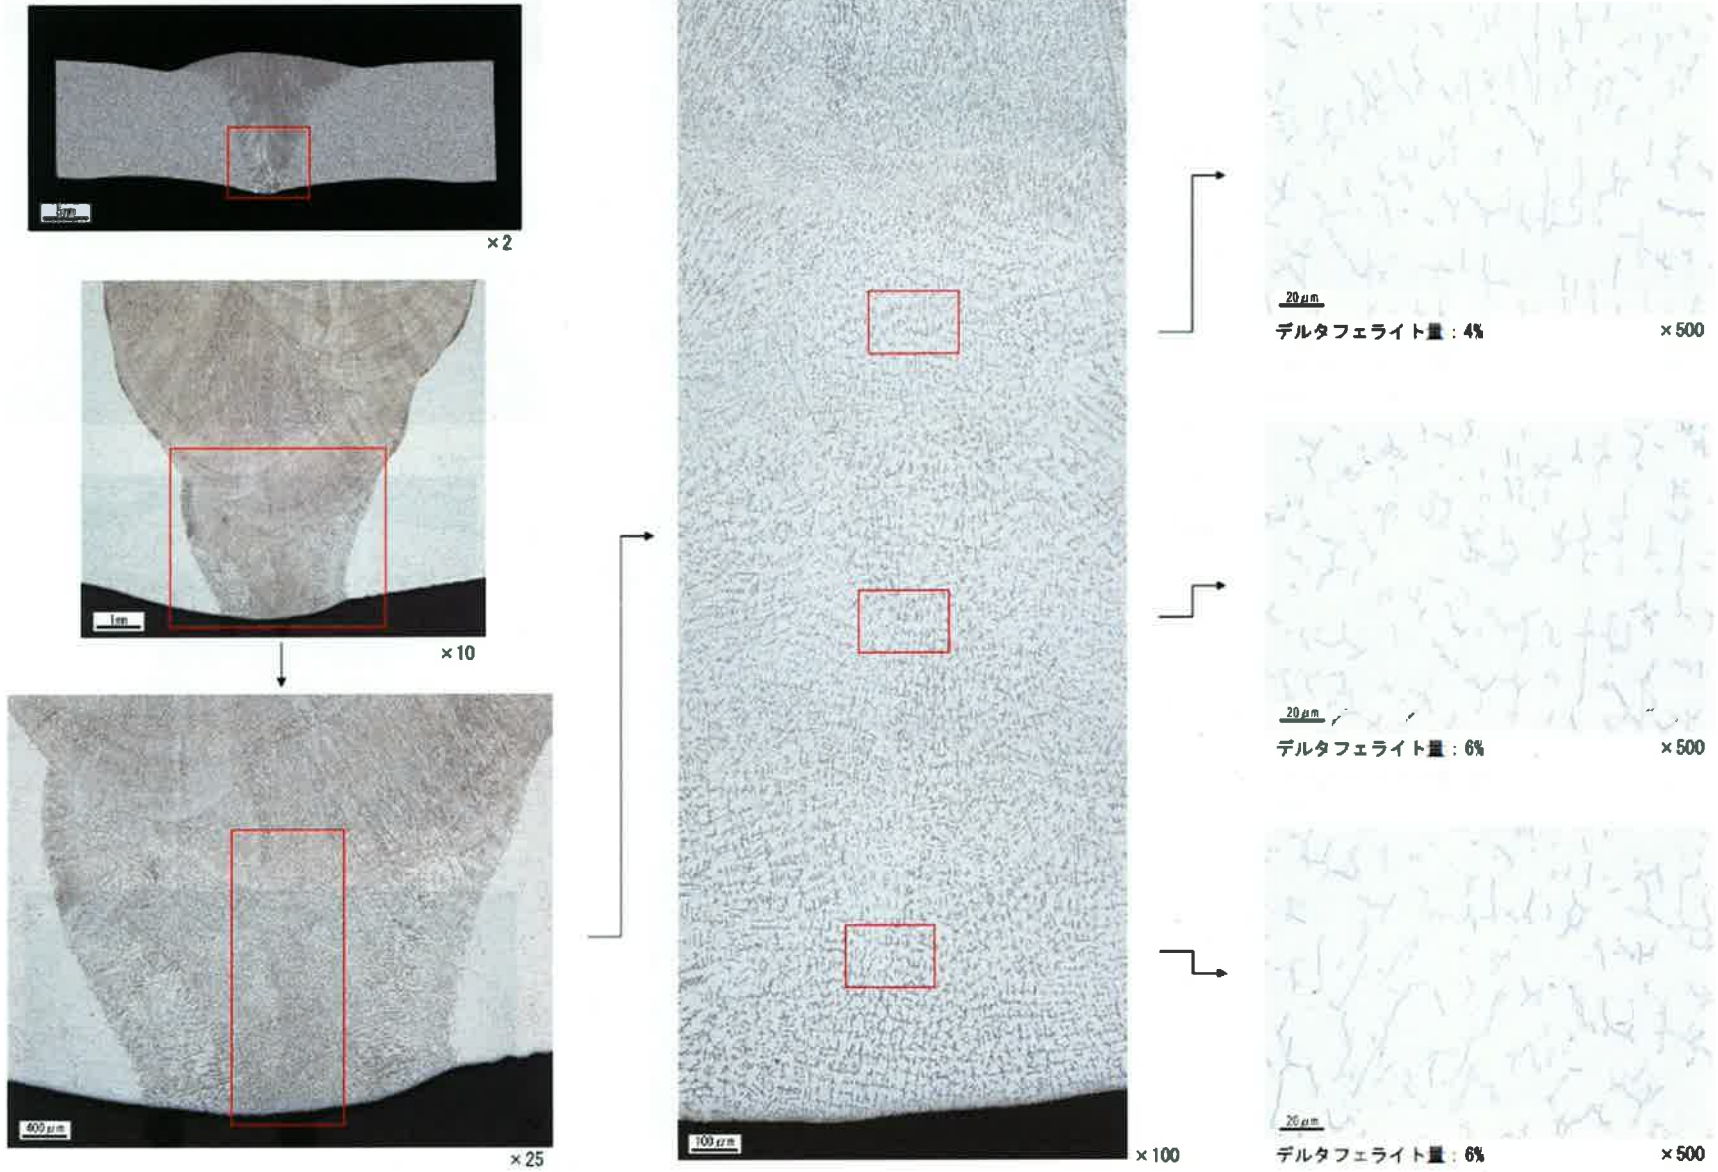
図-4 モックアップによる $\delta$ フェライト確認結果

今回、製作した実機サイズのモックアップ (SUS316、 $\phi 114.3 \times t13.5\text{mm}$ ) にて、溶融部のフェライト調査を実施した（図-4、5 参照）。その結果、約 3~6%程度のフェライトが確認された。今回のモックアップで使用した溶接材料のフェライトは 7%であり、実機で使用された溶接材料のフェライトも 7%であるため、当該溶接部のフェライト量は同等の 3~6%程度になっている可能性がある。

PWR一次系環境下における溶接金属のSCC進展性については、これまで実機での事例がなく、研究知見は乏しいものの、SCC進展挙動を確認した研究において、フェライト 8%以上でSCC進展性が認められていない成果がある。しかしながらフェライト 7%以下の材料における知見はないこと、環境は異なるものの、BWRプラントの再循環配管では、一部溶接金属を亀裂が進展している例も確認されていることから、溶融部の $\delta$ フェライト量が 7%以下になっている場合、SCCにより亀裂が進展した可能性も考えられる。

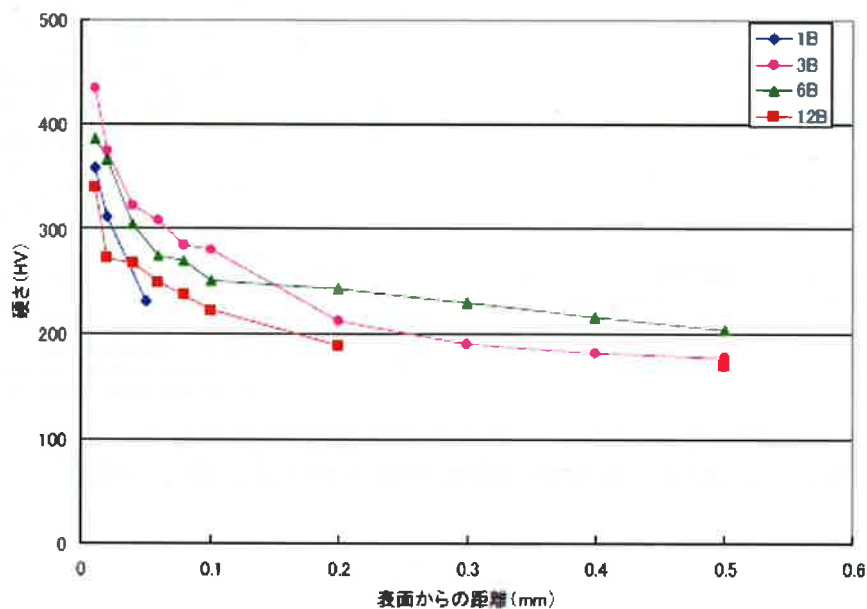
図-1 シンニング部の表層部硬さ分布  
(出典：製造メーカー社内モックアップデータ)

開先合わせのため内表面にシンニング加工が施されている部位は、加工後の硬さが 300HV 以上となることが確認されている。過去に取得されたシンニング部の表層部硬さの分布を図-1 に示す。

図-1 のとおり、口径によらずシンニング加工により 300HV 以上の表層部硬さとなっていることから、今回事象箇所の 4B 配管についても 300HV 以上の硬化が表層部に生じているものと判断している。(3B、6B 配管の硬さデータから 4B 配管の硬さを算出しているものではない)

BWRでは 300HV 以上の硬さで SCC が発生するものと考えられており、PWRにおいても SCC の発生については明確な知見はないものの、200HV 以上の硬さがあれば亀裂の進展性が確認されていることから、PWR 環境下においても SCC 発生については否定できないと考えている。

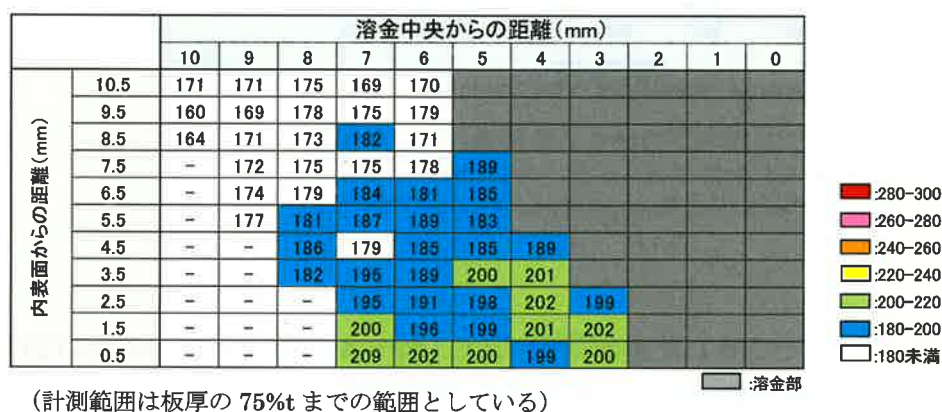
図-5 4B 配管 TIG+SMAW 溶接 板厚内部硬さ測定結果

一方で、実機で採用している TIG+SMAW 溶接では、TIG 溶接による溶接部周辺の硬さに比べて硬さが小さくなる傾向があるため、それを確認するとともに深さ 5mm 以降の硬さ情報を得るため、No. 3で示したモックアップを使用して硬さ計測を行った。板厚内部の硬さについては、溶接に伴う収縮により、溶接部近傍において素管部より硬さが上昇することが確認された（図-5）。

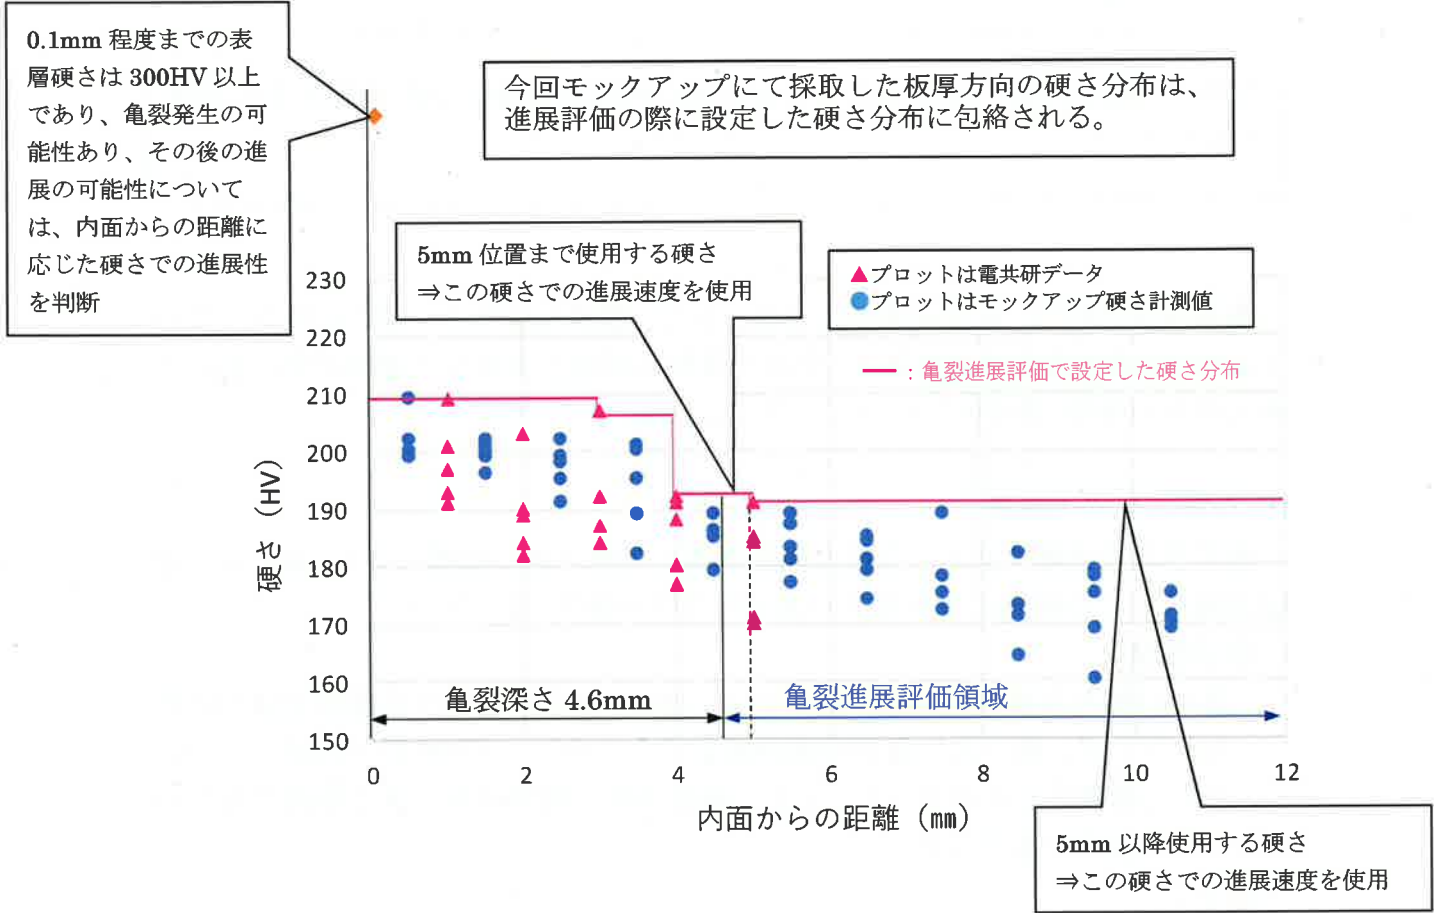
図-6 亀裂進展評価に用いる硬さ分布の考え方

なお、図-6に示すとおり、図-5の新たに取得した硬さが、図-4の電共研の成果の硬さ分布に包絡されていることも確認しており、電共研成果の硬さに基づいたSCC進展評価は実機の硬さを考慮した上でも保守的であると考えている。

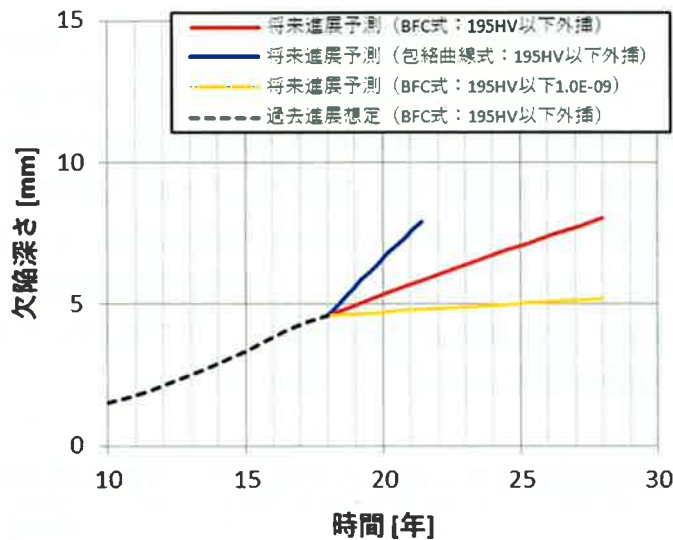
図-1 亀裂進展線図

これまでの亀裂の進展 (4.6mm まで) については、モックアップから取得した195HVを超える硬さを考慮したBFC式による評価で、現実的な進展評価となっており、前回 I S I 時に想定される欠陥深さについても検出限界 (2.8mm) 以下の1.5mm となったことから、BFC式による進展評価は概ね妥当であると考えている。

一方、今後の亀裂進展の評価では、195HV以下の硬さにおける進展を考慮するとともに、BFC式よりも進展速度の速い包絡曲線式を用いることで、より保守的な評価を行っている。

なお、1サイクルの進展評価の結果、想定される欠陥深さは5.8mmであり、包絡曲線式による評価の保守性を考慮すると、1サイクル後の配管厚さは必要最小板厚の8.2mmを満足することから、技術基準規則第17条の構造及び強度の要求を満足する。また、維持規格に基づく許容欠陥寸法の限界の評価および許容曲げ応力の評価を満足することも確認しており、技術基準規則第18条の使用中の亀裂等による破壊の防止の要求を満足する。

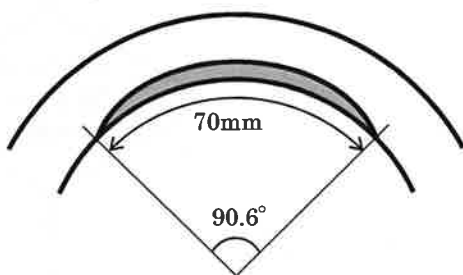
進展後の想定亀裂形状

今回、ISI で検出された欠陥に対して、1 サイクル運転後の進展量について初期モデルを保守的においた包絡式 (No. 6 参照) で算出したところ、1 サイクル後の想定亀裂は、亀裂深さ: 5.8mm、亀裂長さ: 70mm、亀裂角度  $2\theta$ :  $90.6^\circ$  という非貫通亀裂として評価されました。LBB 成立性を確認するため、この亀裂形状を下図のように扇型の貫通亀裂と想定しても、その際の貫通亀裂角度  $2\theta$  は  $90.6^\circ$  であり、大飯 3 号機の設計においては日本電気協会「原子力発電所配管破損防護設計技術指針 (JEAG4613)」に従い、4B 配管には  $96.9^\circ$  の想定亀裂角度  $2\theta$  で LBB が成立していることを確認していることから、今回、検出された欠陥は LBB が成立するものと考えています。
