ナトリウム分析室の火災に係る質問への回答

2020年9月14日

日本原子力研究開発機構
大洗研究所 高速実験炉部

ナトリウム分析室（管理区域）における火災について

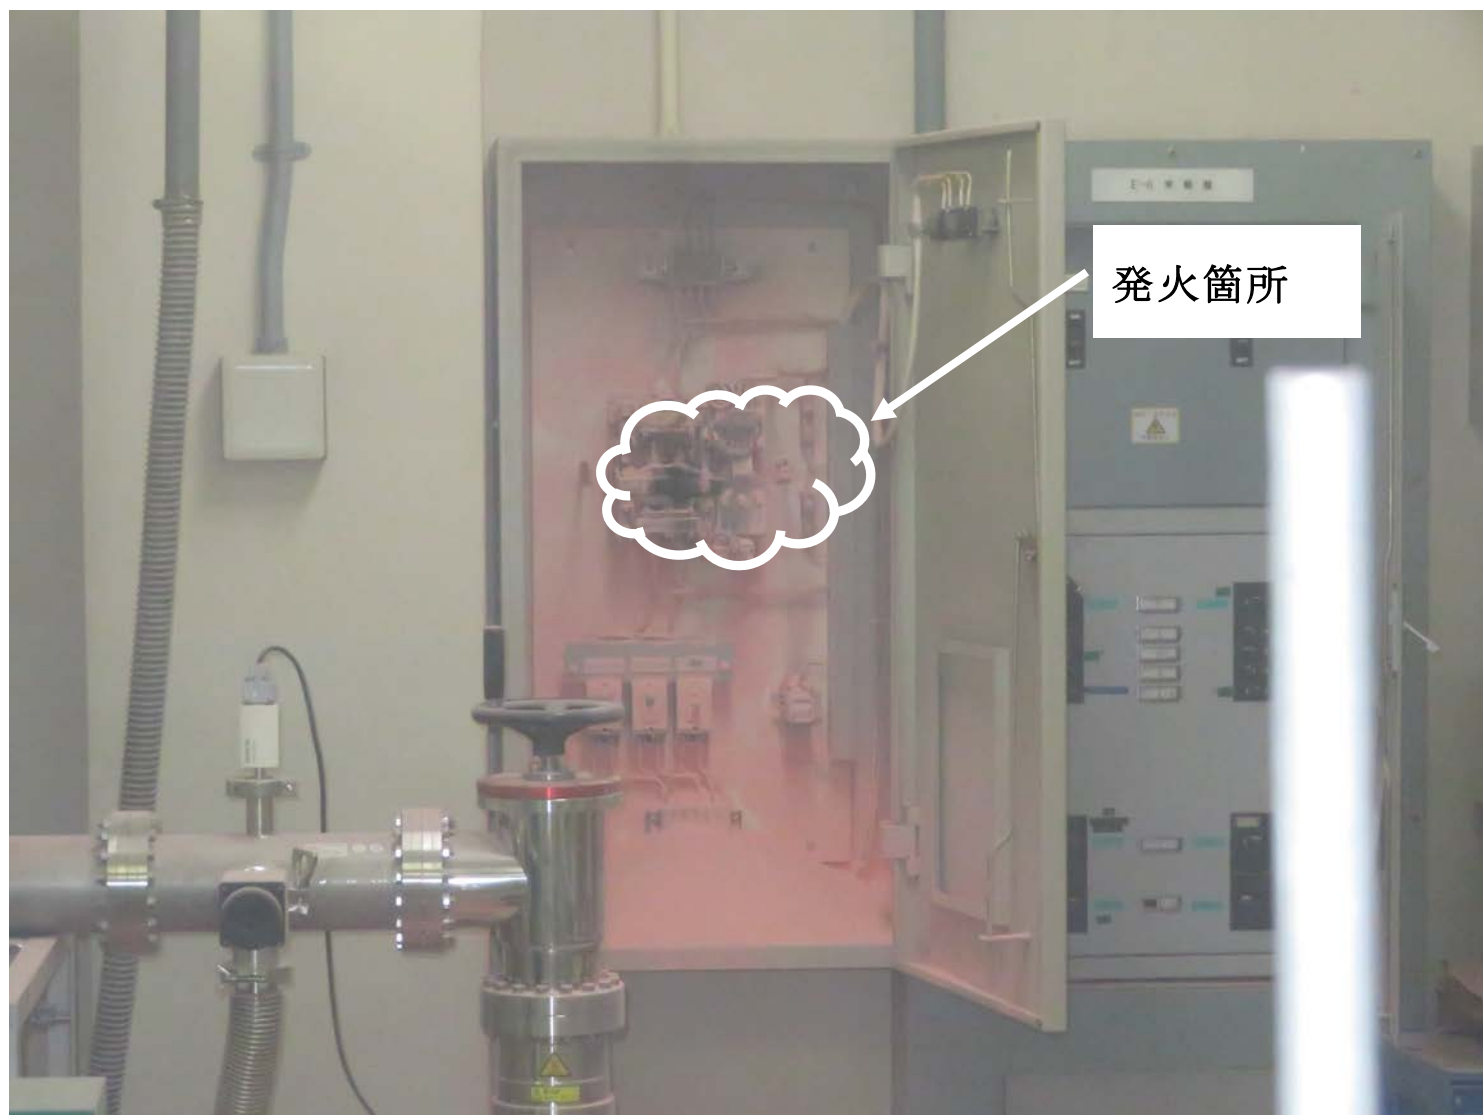
ナトリウム分析室 現場状況

1. 発生（確認）日時：令和 2 年 9 月 1 0 日（木） 1 1 時 4 0 分頃
2. 発生場所：ナトリウム分析室 放射性物質取扱室 B（管理区域）
3. 発生状況：
 - ・ 1 1 時 4 0 分頃 ナトリウム分析室 放射性物質取扱室 B（管理区域）の分電盤より発火を確認し、初期消火開始
 - ・ 1 1 時 4 4 分 初期消火完了
 - ・ 1 1 時 4 6 分 1 1 9 番通報
 - ・ 1 2 時 1 5 分 大洗町消防本部現地到着
 - ・ 1 3 時 1 0 分 大洗町消防本部にて火災と判断するとともに鎮火を確認
4. 原 因：調査中
5. 環境への影響：なし（モニタリングポスト測定結果及び排気ダストモニタに異常なし）
6. 施設への影響：なし
7. 作業員への影響：なし

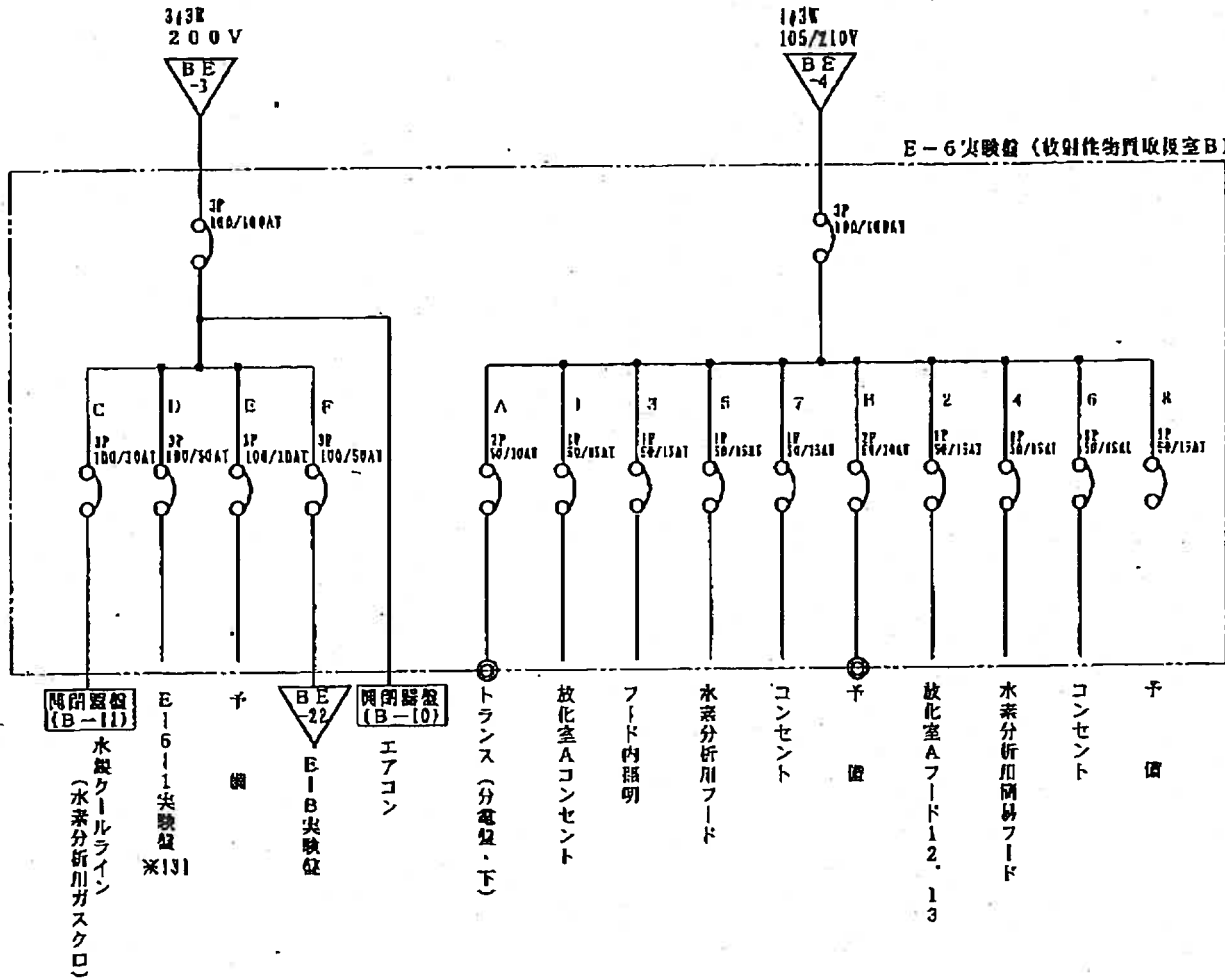
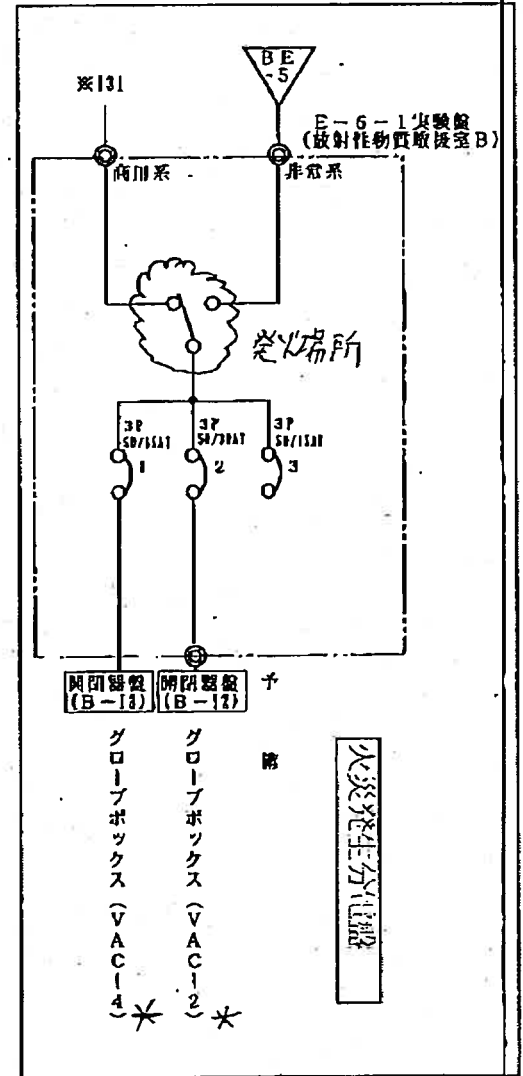
工事名称 ナトリウム分析棟単線結線図	図番 BE-13
図面名称 E-6系実験盤単線結線図	Rev.02
	日附 2011.3

10:00頃 ナトリウム中の不純物分析を実施するため、実験用器具の電源を投入したが、当該器具が動作しなかったことから、分電盤を確認したところ、今回、火災が発生した電磁接触器が、非常系に切り替わっていることを確認した。

→ 切り替わった原因が、電磁接触器の上流に位置するNFBがトリップしたことであることを確認。

11:40頃 当該電磁接触器の直上のNFB（下流側負荷のNFBの一つに該当）を投入

→ 電磁接触器からの発火により火災発生と認識
