大飯発電所 3号機
加圧器スプレイライン配管の現地確認結果
ならびに調査スケジュールについて

関西電力株式会社

2020年11月06日

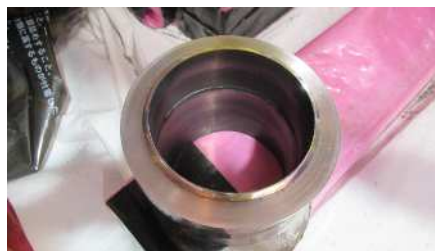
破面①
当該部

外観目視確認において特に異常は認められなかった

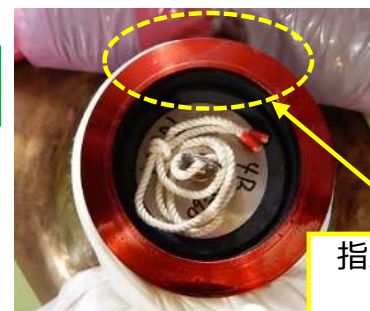
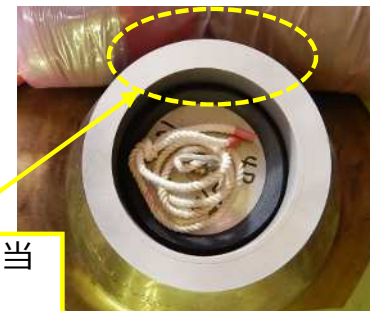
破面③
MCP
管台

浸透探傷試験においてMCP管台切断面に指示模様は認められなかった

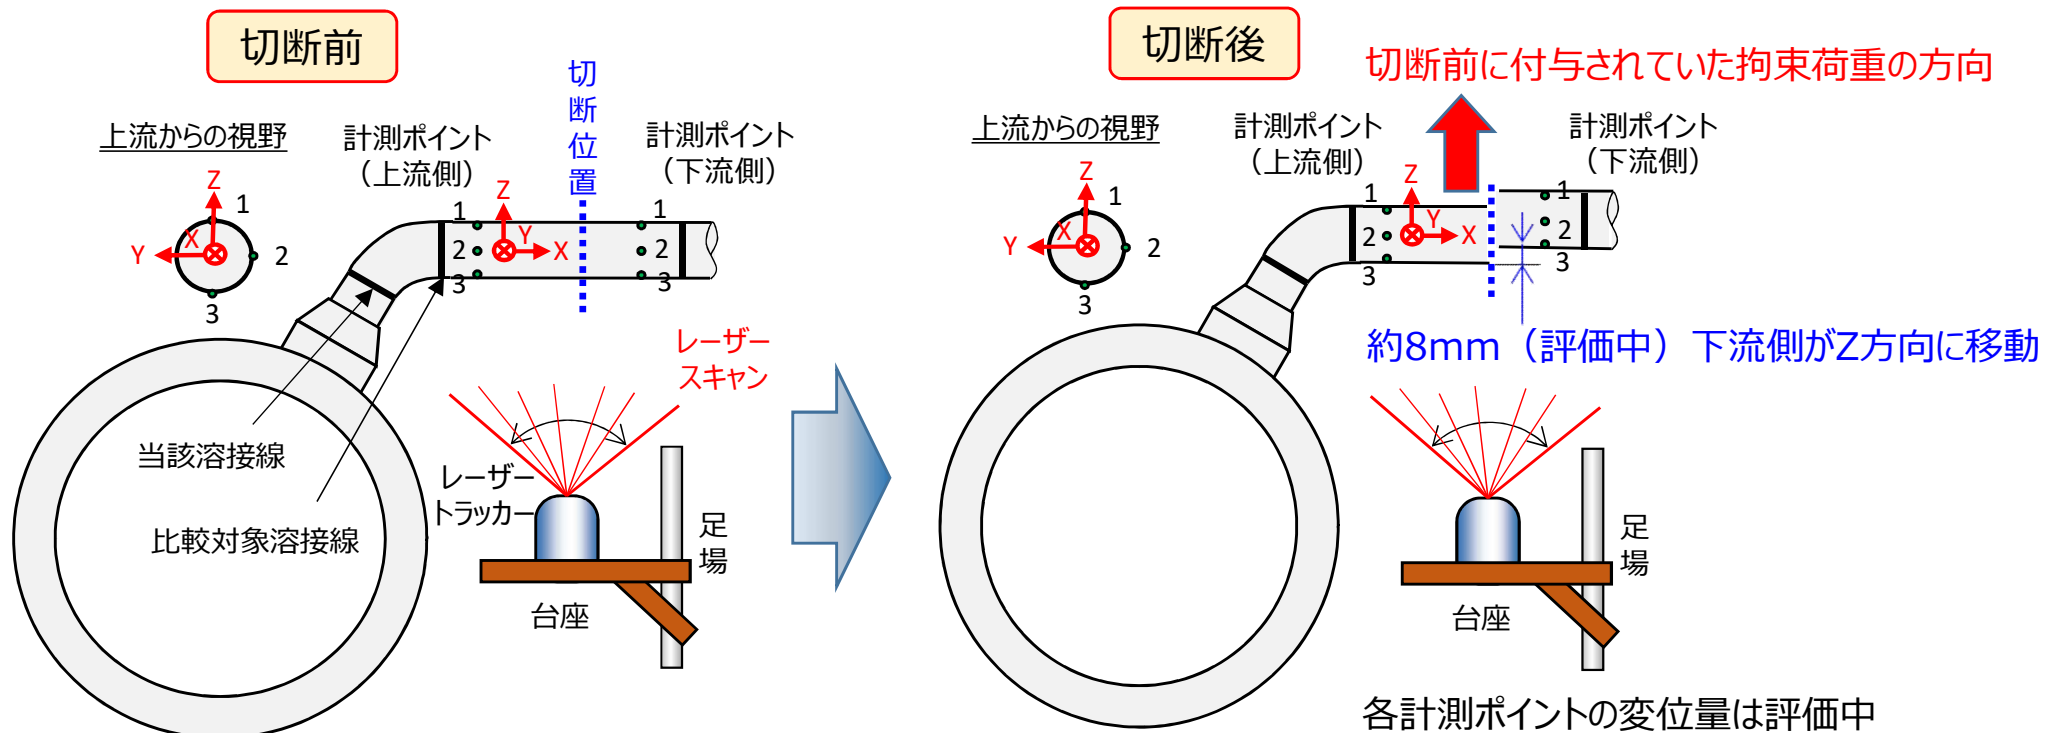
加圧器スプレイライン配管切断時の変位確認結果

- 切断の前後で、M C Pに接続されている上流側の変位量はほぼ無かったが、下流側については、Z方向(上方向)に、約8mm (評価中) 変位した。
- 切断前は上流側配管を上方向へ拘束する荷重が若干作用していたと推測される。
- 変位量は約8mm (評価中) と小さく、異常な拘束ではないものと考えられるが、亀裂への詳細な影響等については、今後評価する。
