高浜発電所4号機 蒸気発生器伝熱管の損傷について

## 発電用原子炉施設故障等報告書

件名	高浜発電所4号機 蒸気発生器伝熱管の損傷について																				
事象発生の日時	2020年11月20日 13時00分 (技術基準に適合していないと判断した日時)																				
事象発生の場所	高浜発電所4号機 原子炉格納容器内																				
事象発生の発電用原子炉施設名	原子炉冷却系統施設 一次冷却材の循環設備 蒸気発生器 (AおよびC)																				
事象の状況	<p>1. 事象発生の状況</p> <p>高浜発電所4号機 (加圧水型軽水炉、定格電気出力87万kW、定格熱出力266万kW) は、2020年10月7日より第23回定期検査中であり、3台ある蒸気発生器 (以下「SG」という。) の伝熱管<sup>*1</sup>全数について、健全性を確認するため渦流探傷試験<sup>*2</sup> (以下「ECT」という。) を実施した。</p> <p>その結果、A-SGの伝熱管1本およびC-SGの伝熱管3本について、管支持板<sup>*3</sup>部付近に、外面からの減肉とみられる有意な信号指示<sup>*4</sup>が認められたことから、実用発電用原子炉及びその附属施設の技術基準に関する規則第18条並びに第56条に適合しておらず、実用発電用原子炉の設置、運転等に関する規則第134条に該当することを、2020年11月20日13時00分に判断した。</p> <p><sup>*1</sup> SGの中で1次冷却材 (1次側) と給水 (2次側) の熱交換を行う逆U字形の管群。1次冷却材は入口管板部 (高温側) から入り、給水と熱交換後に出口管板部 (低温側) へ流れる。</p> <p><sup>*2</sup> 高周波電流を流したコイルを伝熱管に挿入することで伝熱管に渦電流を発生させ、伝熱管の欠陥により生じる渦電流の変化を電気信号として取り出すことで欠陥を検出する試験 (ECT; Eddy Current Test)。全周に対して渦電流の発生と検出を別々のコイルを用いた24組のコイルで伝熱管の欠陥による渦電流の変化を信号として検出する。</p> <p><sup>*3</sup> 伝熱管を支持する部品。</p> <p><sup>*4</sup> ノイズレベル (雑音信号レベル) を超える信号であって、SG管支持板等の外部構造物あるいは伝熱管の形状等に起因する信号 (疑似信号) ではない信号指示。</p> <p>2. ECT結果</p> <p>(1) 検査期間</p> <p>2020年10月24日～2020年11月20日 (定期事業者検査終了日)</p> <p>探傷検

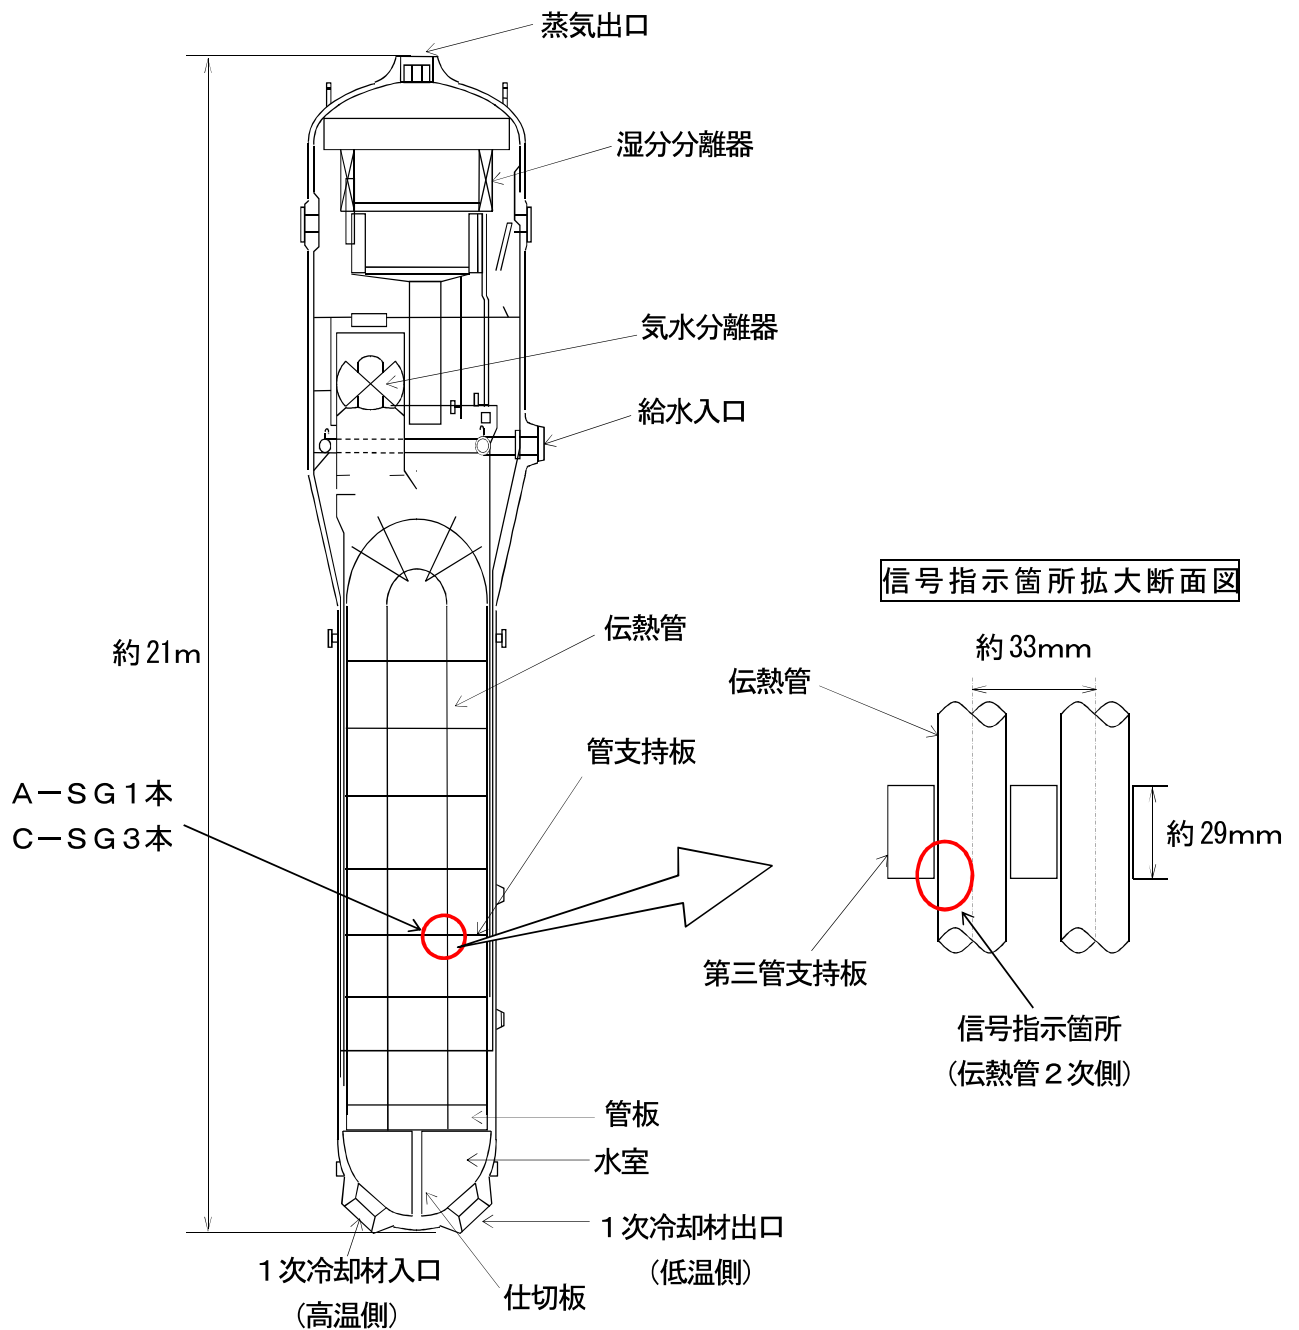
SG伝熱管信号指示箇所概要図 (SG管支持板部)

その結果、A-SGの伝熱管1本およびC-SGの伝熱管3本について、管支持板<sup>\*3</sup>部付近に、外面からの減肉とみられる有意な信号指示<sup>\*4</sup>が認められたことから、実用発電用原子炉及びその附属施設の技術基準に関する規則第18条並びに第56条に適合しておらず、実用発電用原子炉の設置、運転等に関する規則第134条に該当することを、2020年11月20日13時00分に判断した。

有意な信号指示が認められた箇所は、管支持板部付近であった。

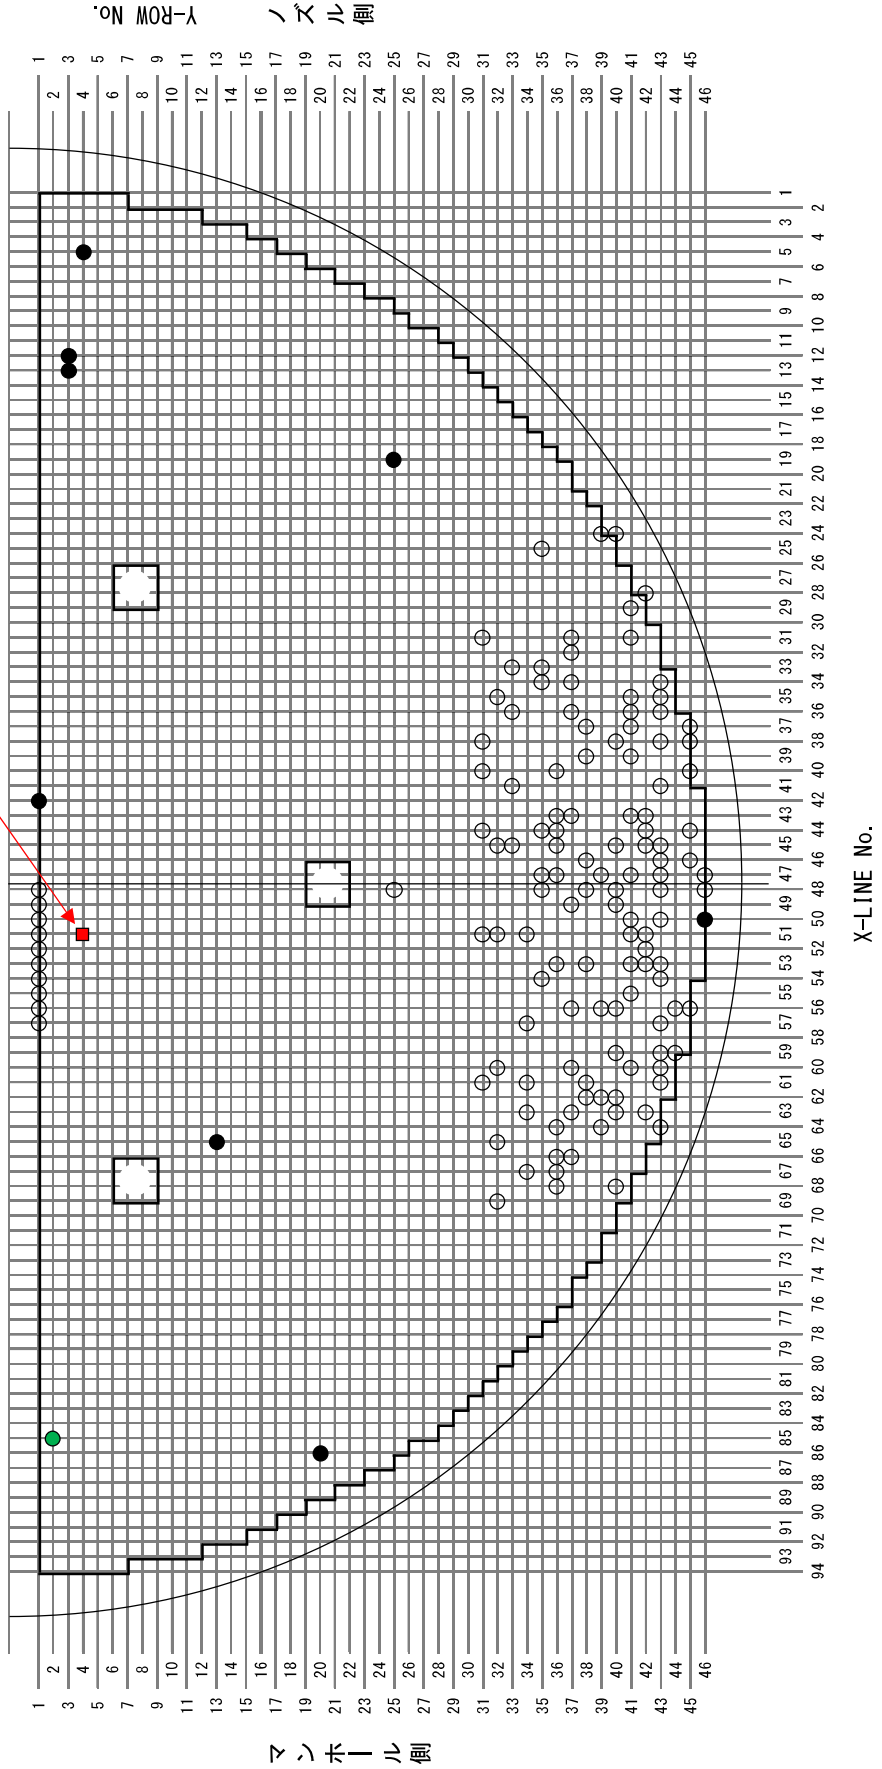
高浜4号機 SG伝熱管ECT信号指示位置図  
A-SG (低温側)

A-SG	B-SG	C-SG	合計
設備本数	3,382	3,382	3,382	10,146
既施栓本数 (応力腐食割れによる施栓本数※) (外面減肉による施栓本数※)	138 (8) (1)	135 (3) (1)	126 (13) (3)	399 (24) (5)
検査対象本数	3,244	3,247	3,256	9,747
指示管本数	1	0	3	4
結果	管支持板部付近において、A-SGで1本およびC-SGで3本に、外部からの減肉とみられる有意な信号指示が認められた。			
備考

<第三管支持板>  
 有意な信号指示管  
 (X51, Y4)

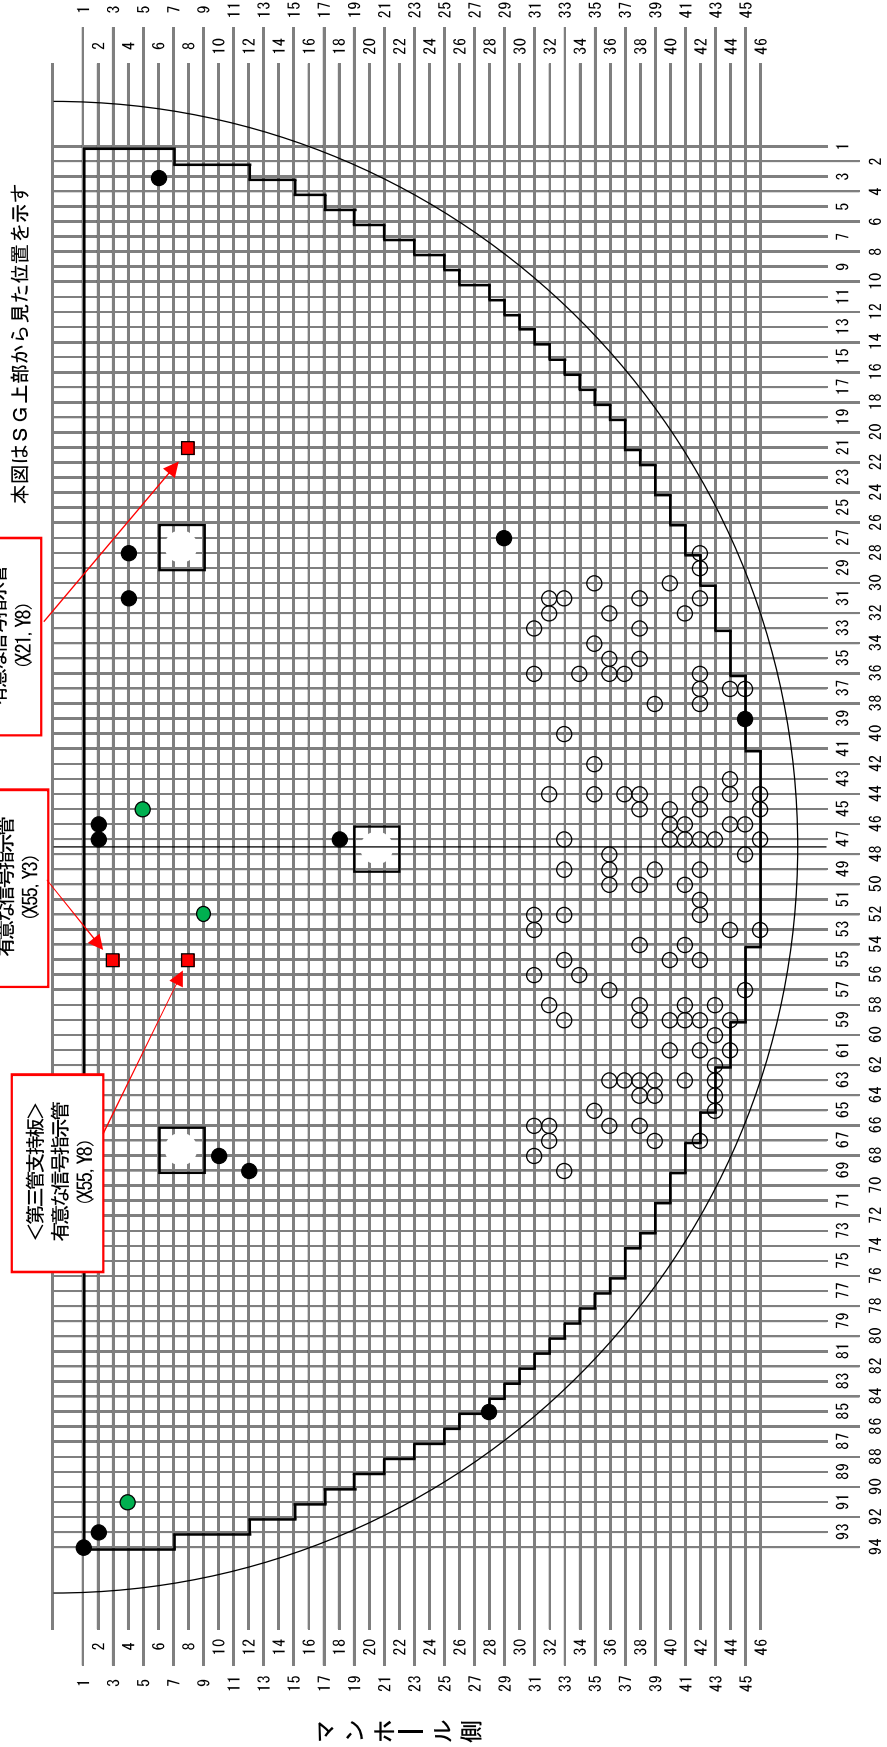
高浜4号機 SG伝熱管ECT信号指示位置図  
C-SG (低温側)

- : 既施栓管 (拡管部応力腐食割れ以外) (110本)
- : 既施栓管 (外面減肉) (3本)
- : 既施栓管 (拡管部応力腐食割れ) (13本)
- : 今回減肉指示が認められた位置 (3本)
