大飯発電所 3号機 加圧器スプレイライン配管溶接部の調査結果について

関西電力株式会社

2020年12月 日

調査結果データ

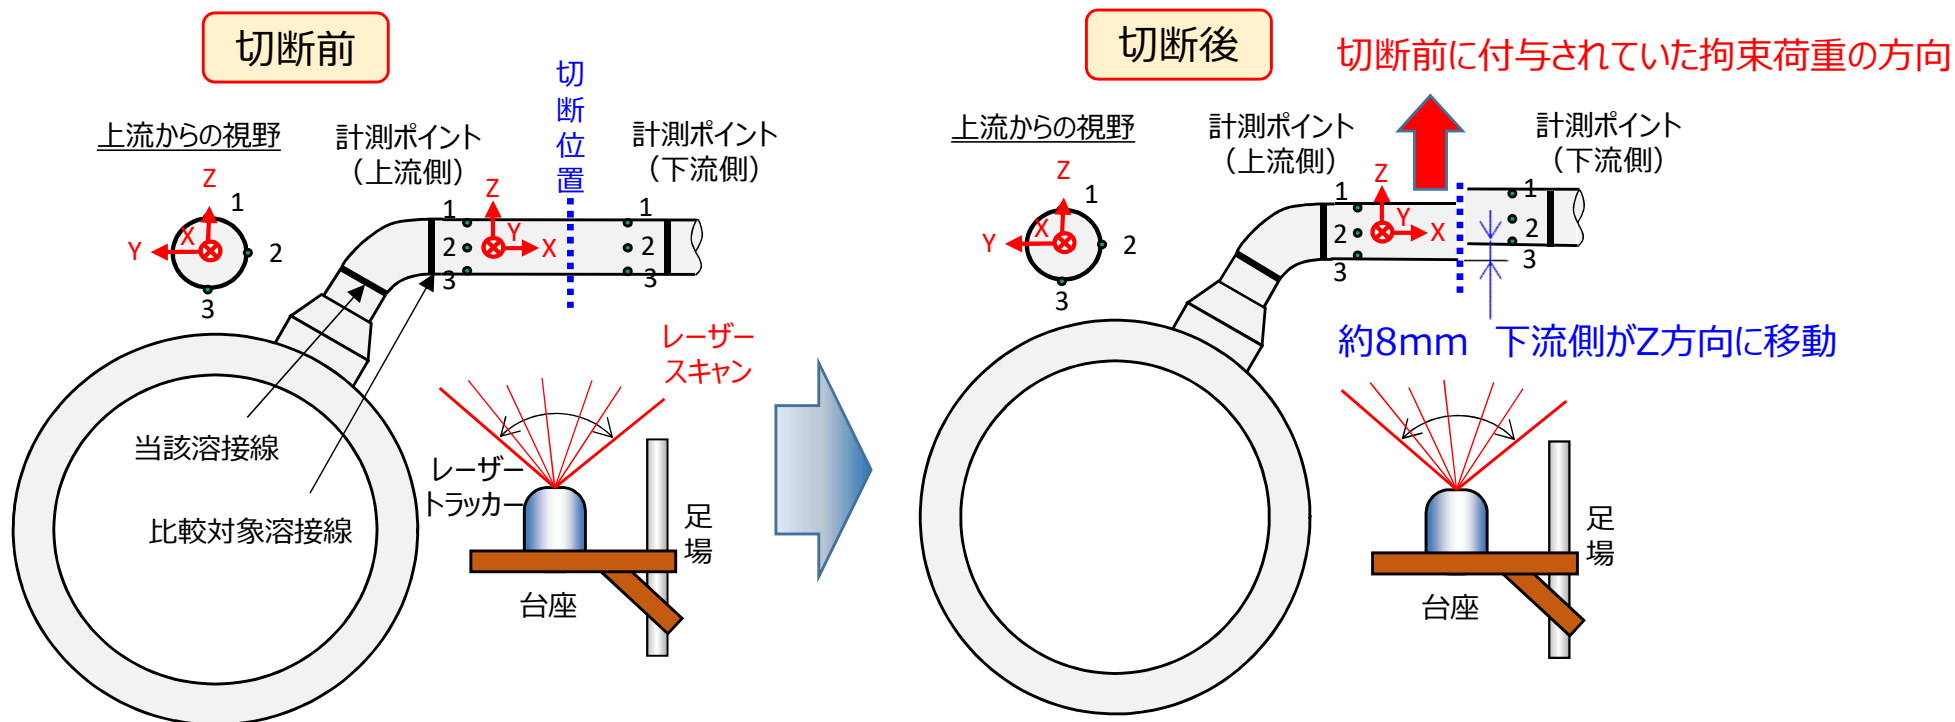
切断の前後で、M C Pに接続されている上流側の変位量はほぼ無かったが、下流側については、Z方向(上方向)に、約8mm変位した。

- 切断前は上流側配管を上方向へ拘束する荷重（変位量：約8mm）が若干作用していたと推測される。
- 出力運転時の発生応力 約100MPaに対して、約8mmの変位量を与える応力は、出力運転時において3MPa程度の上昇であり、亀裂の発生/進展に主たる影響を及ぼすものではないことを確認した。

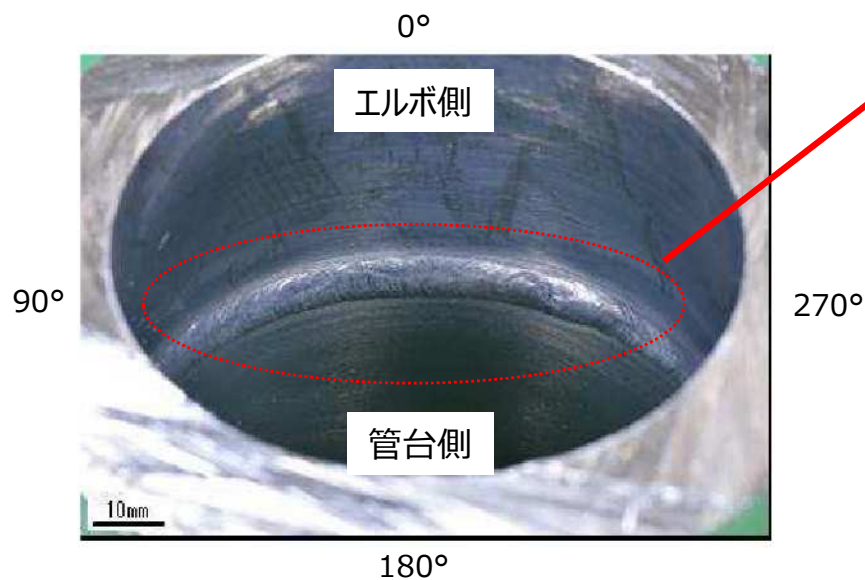
図1：エルボ側からの内面

配管内面の拡大観察により溶接裏波近傍に亀裂を確認した。

- 拡大観察により、溶接裏波近傍のエルボ側に亀裂を確認した。
- 管内面全体が黒色に変色しており酸化皮膜の存在は確認できたが、通常とは異なる顕著な酸化物、付着物は認められなかった。
- なお、亀裂以外の箇所については、サンプル（比較対象）との外観上の有意な差はなかった。

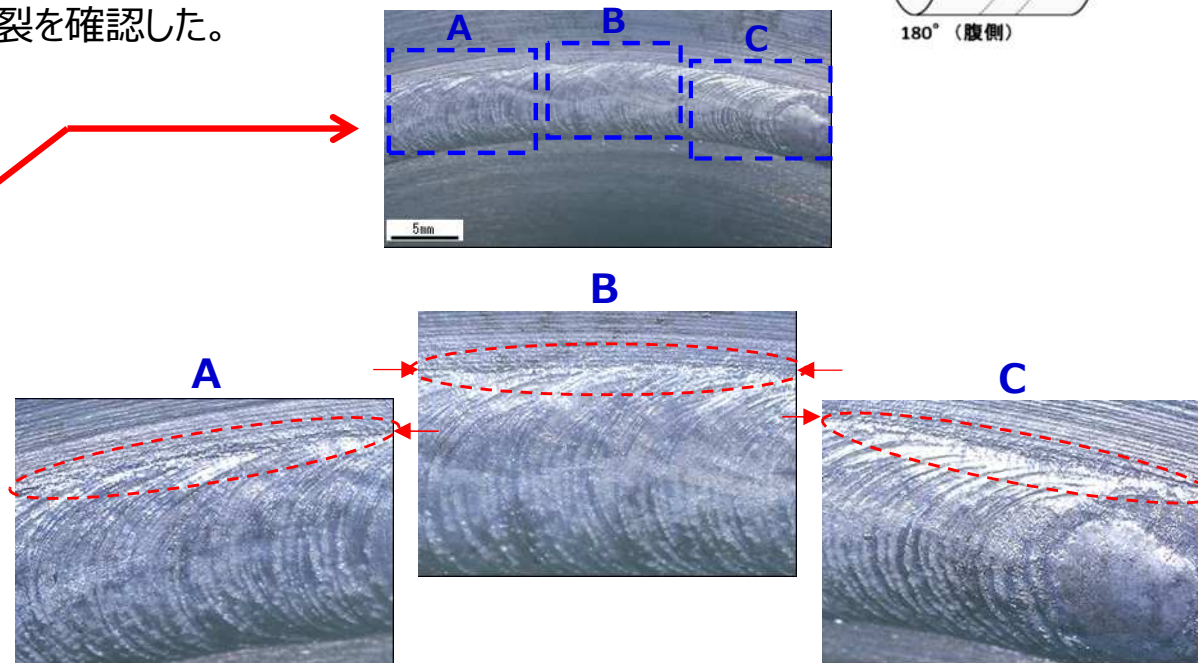
図2：指示拡大図

〰〰〰：亀裂箇所

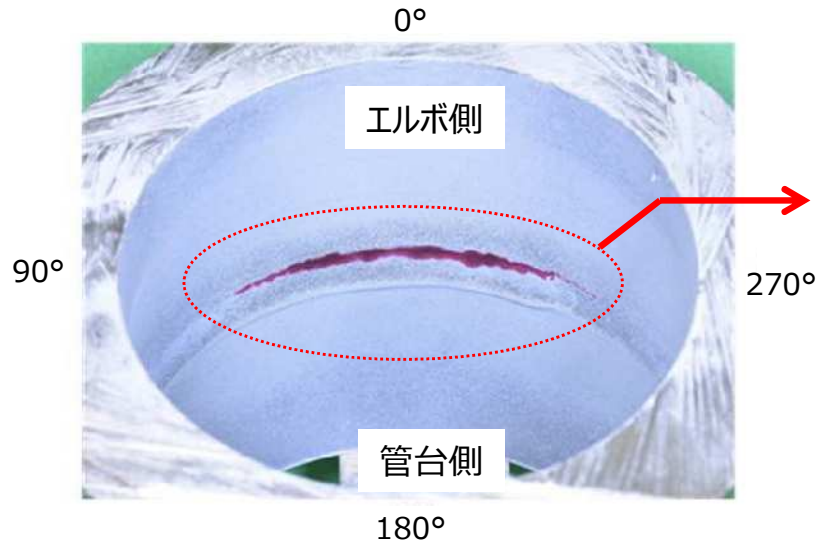
図1：エルボ側からの内面PT指示箇所

外表面及び内面の溶接部近傍を全周にわたりPTを実施した結果、1箇所指示が認められた。

- 現地でのUTで検知した位置とほぼ同じ位置（エルボ側溶接裏波近傍）に指示を確認した。
- 外表面、内面ともに溶接部近傍において上図以外のPT指示は認められなかった。

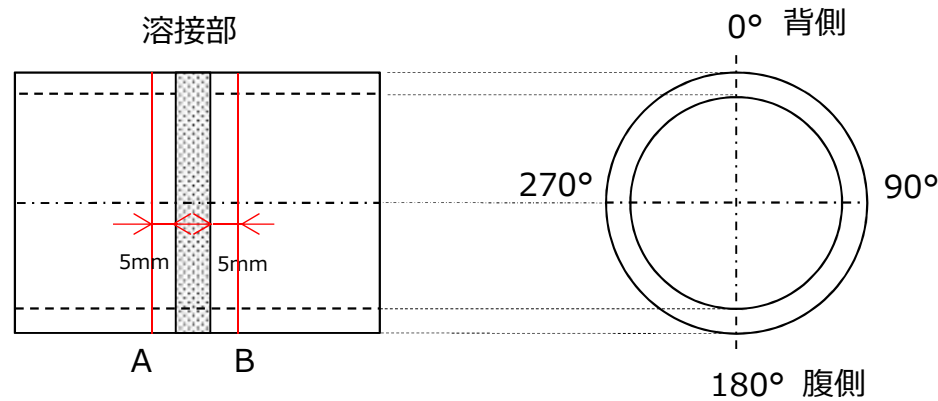
図1：寸法測定箇所

図1の測定箇所にて計測した結果、表1，2のとおりであった。

➤ 溶接による有意な変形や歪は認められず、また、当該部とサンプル（比較対象）で有意な差異は認められなかった。

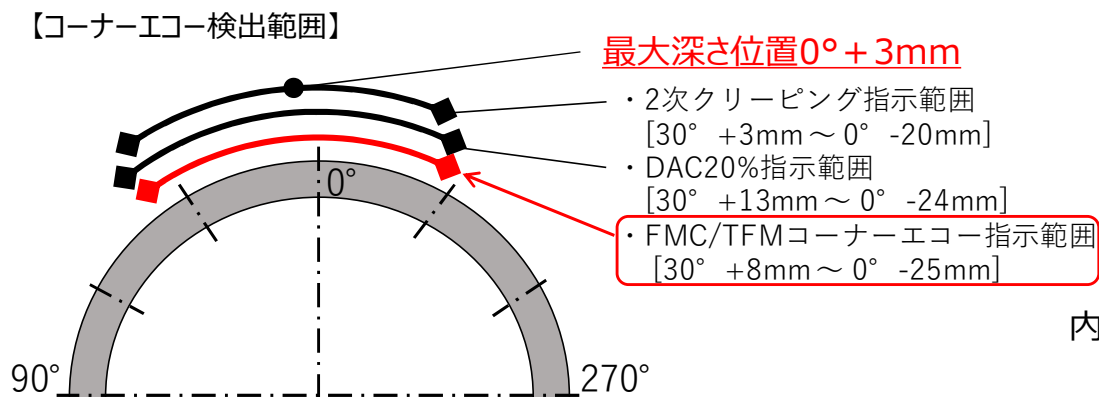
図1：FMC/TFMコーナーエコー検出結果
(探傷範囲： $300^{\circ} \sim 60^{\circ}$)

外面UTの結果、配管内面のコーナーエコー及び亀裂性状を検出した。

- FMC/TFMの結果、コーナーエコーの長さ及び亀裂性状は、現場UTの結果と同様であることから、現場UTにおける最大深さ位置 ($0^{\circ} + 3\text{mm}$) を亀裂の最深部と想定し、切断することとした。

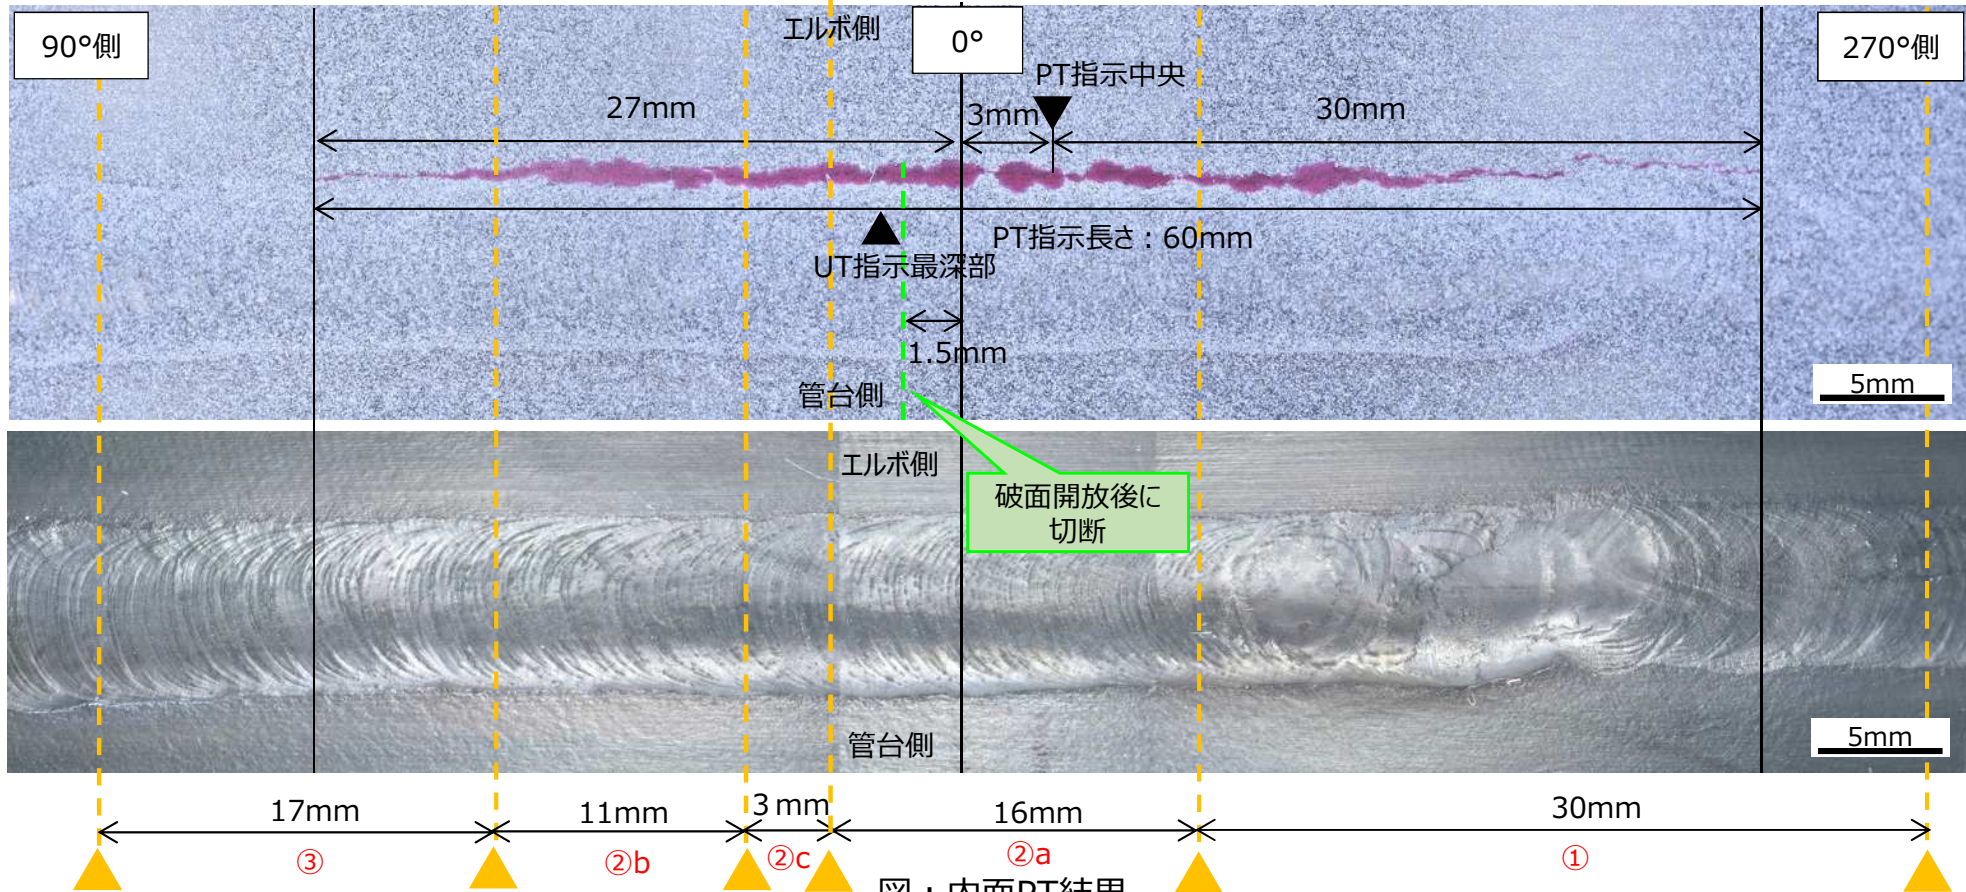
図：内面PT結果

内面PTの指示長さは、下図のとおりであった。

- 2分割後の内面PTを実施し、亀裂長さは60mmであることを確認。
(現場UT指示は内面で51mmであり、UT検出限界以下の浅い亀裂によるものと推定)
- 亀裂の起点は、推定される亀裂形状からPT指示中央が亀裂の起点の可能性が比較的高いと推測し、切断することとした。

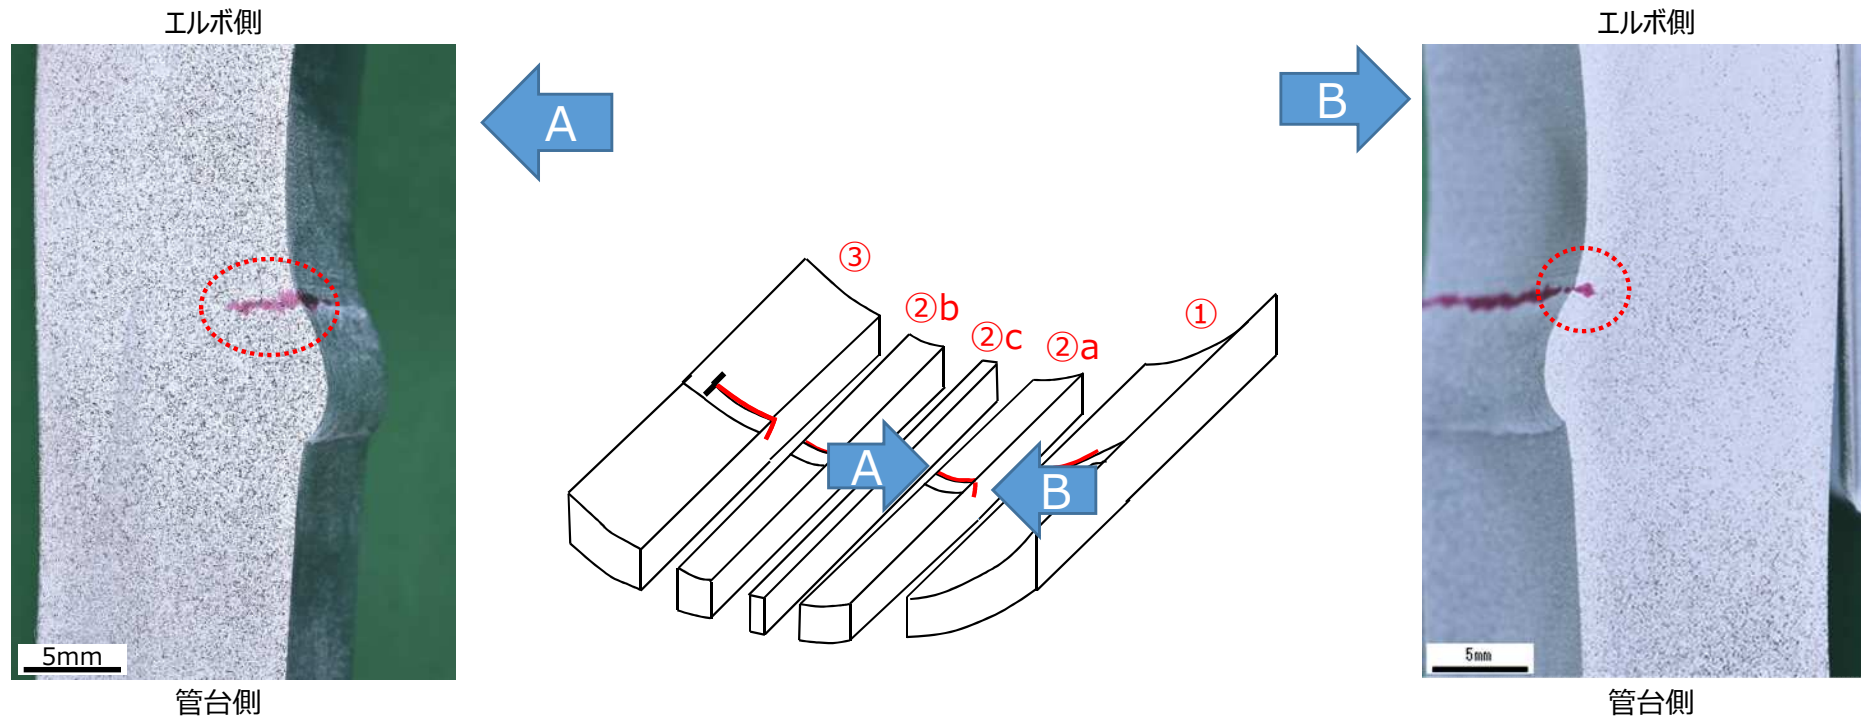
図：断面PT結果

断面PTの結果、下図のように、板厚方向に進展した亀裂が認められた。

- 亀裂は板厚方向に進展していた。なお、指示長さを計測した結果、2～4 mm程度であった。

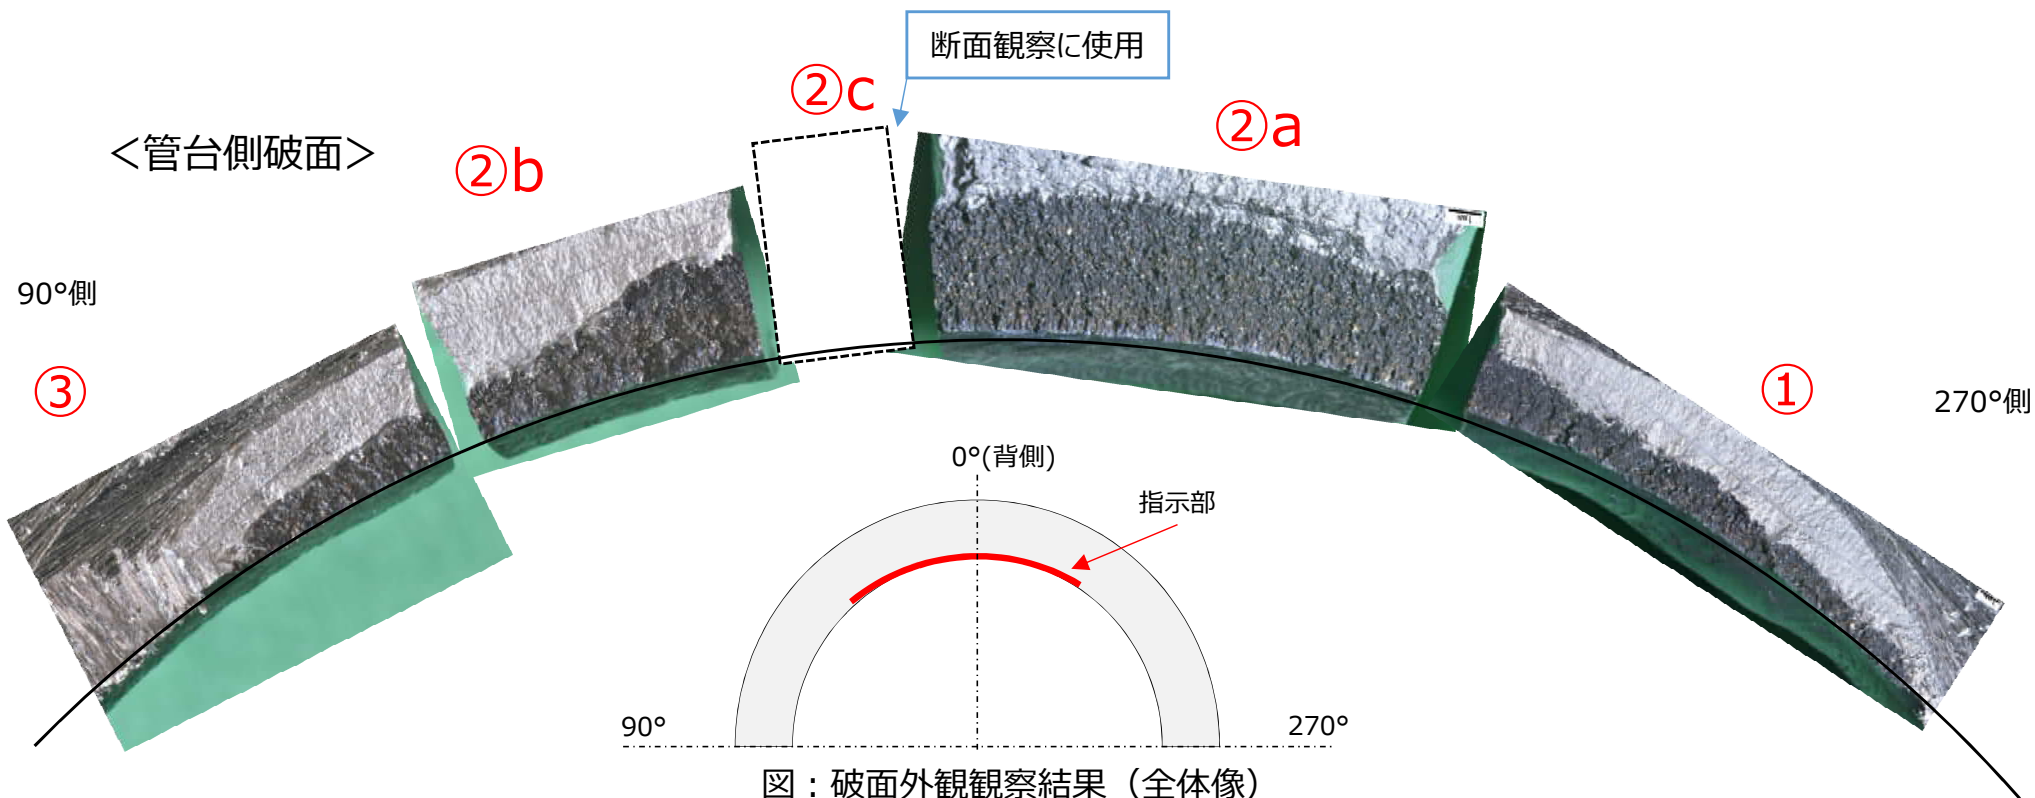
図：破面外観観察結果（全体像）

- 破面外観観察の結果、粒界割れのような性状が認められた。
- 破面は黒色を呈しており、酸化被膜が形成されていると推測される。小さな凹凸はあるものの、平坦な様相であった。
- 亀裂先端は概ね円弧上に揃っており、最深部は0°付近に位置していることが認められた。

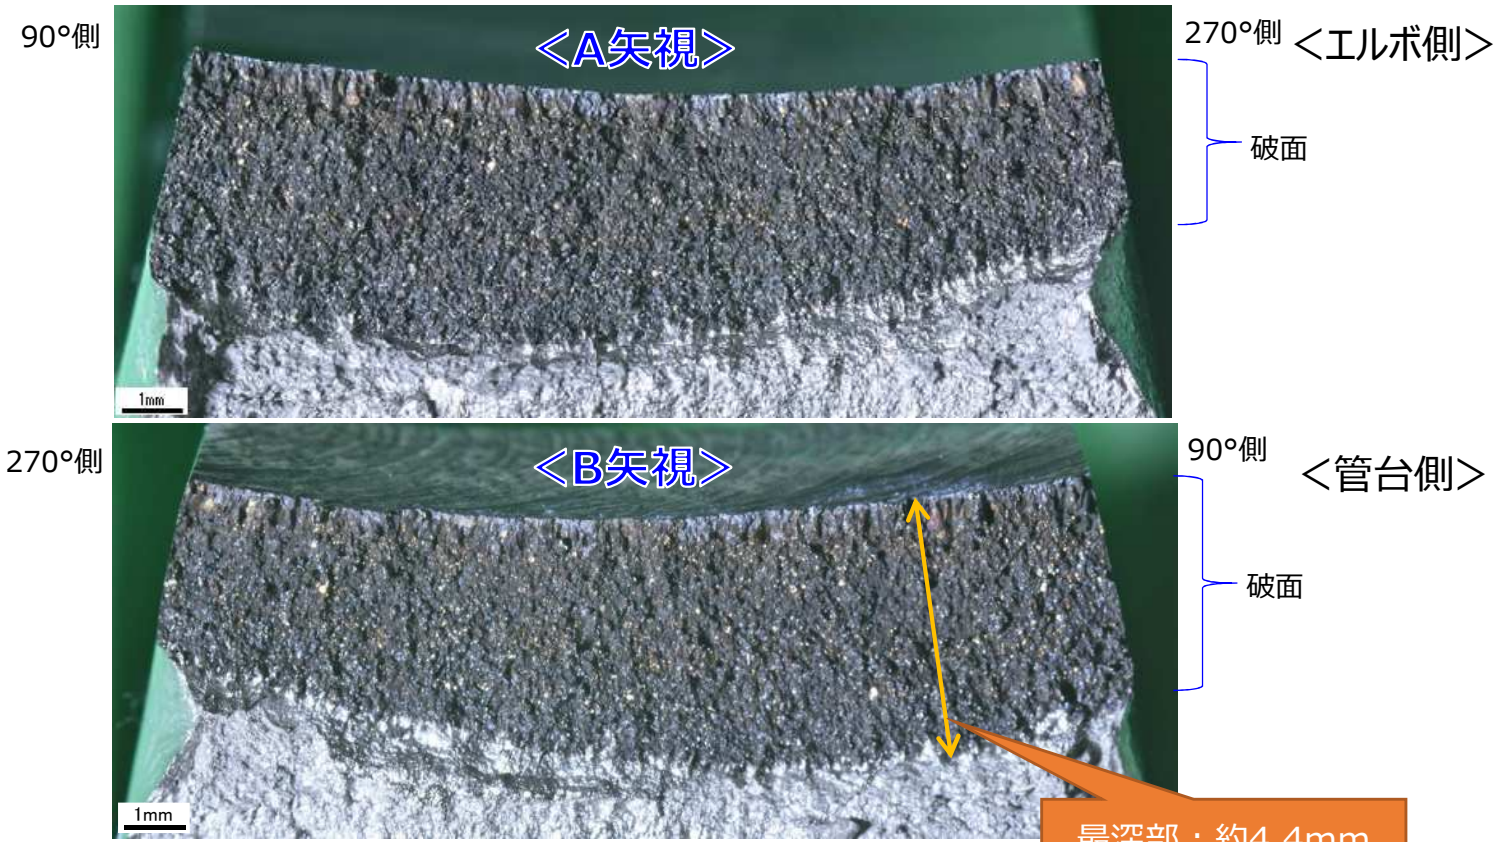
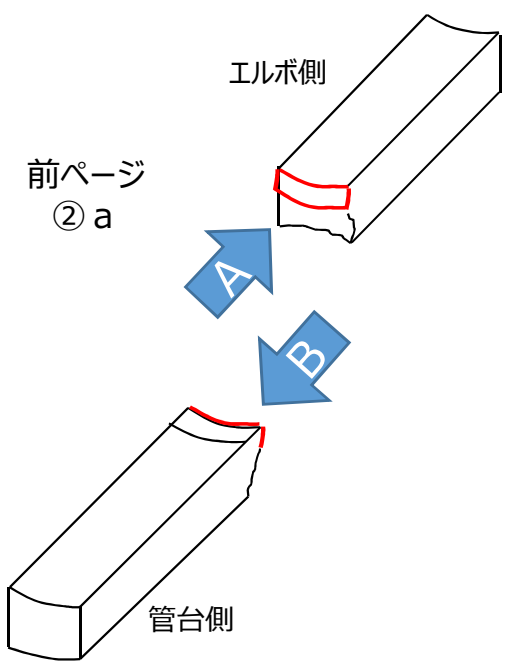
図：亀裂破面外観

②aの破面について、下図のような破面が確認された。

➤ 現地UT指示における最深部 (0° + 3mm) を含む②aの断面において、最深部の亀裂深さは約4.4mmであり、必要最小厚さを満足していることを確認した。

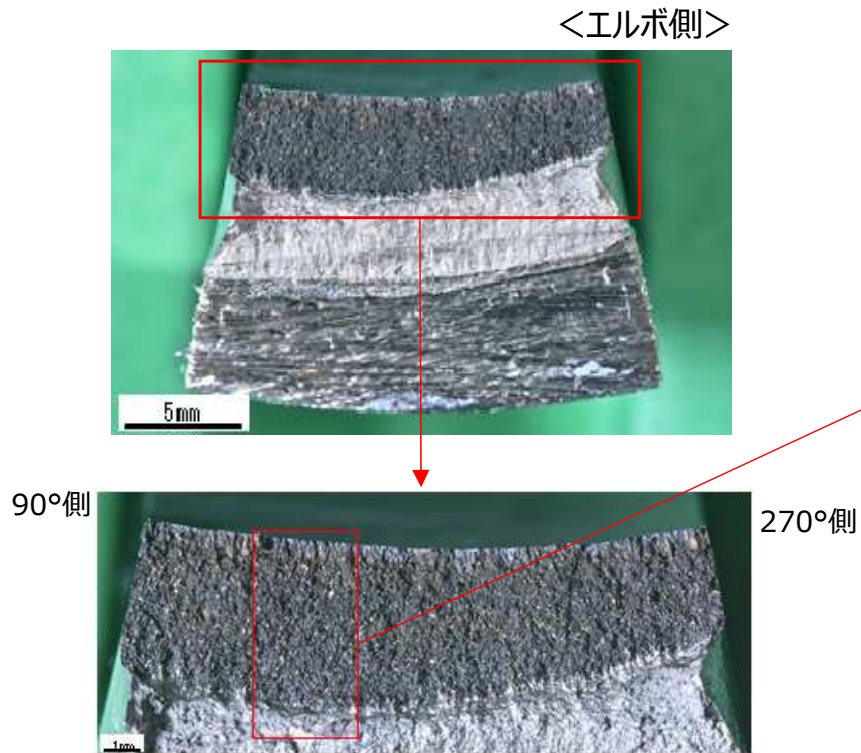
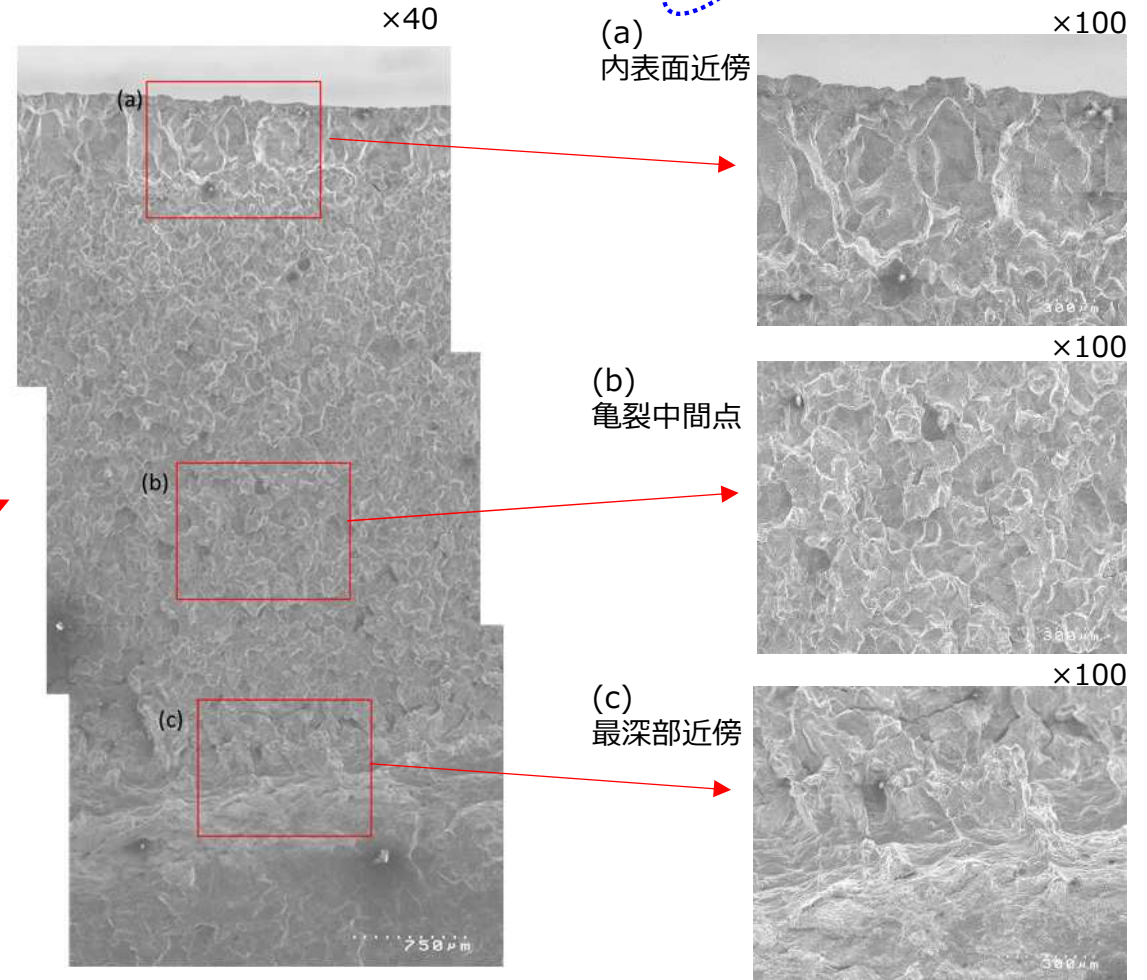
図：破面SEM観察

➤ 亀裂最深部の破面SEMの結果、破面全体にわたって、主に粒界割れが認められた。

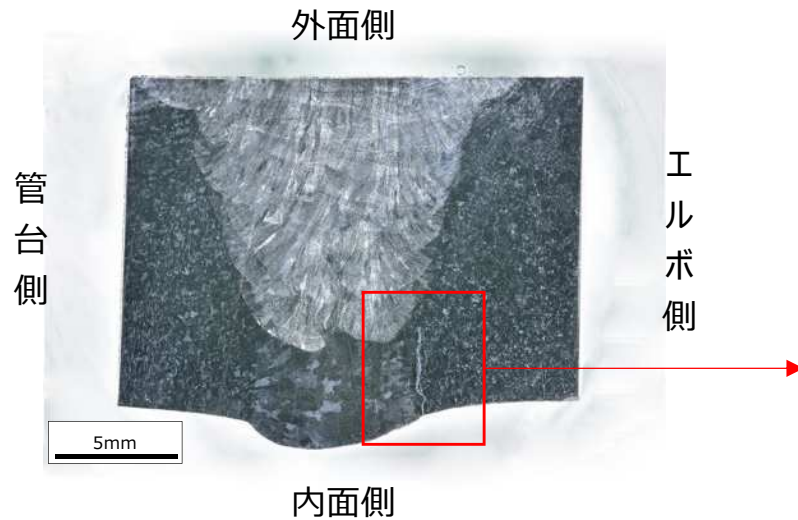
図1：断面マクロ観察

- 断面マクロ観察およびミクロ観察の結果、亀裂は粒界型であり、溶接金属部近くの母材部を進展していることが確認された。(②aの断面観察でも同様の結果)
- また、補修溶接の痕跡は認められなかった。

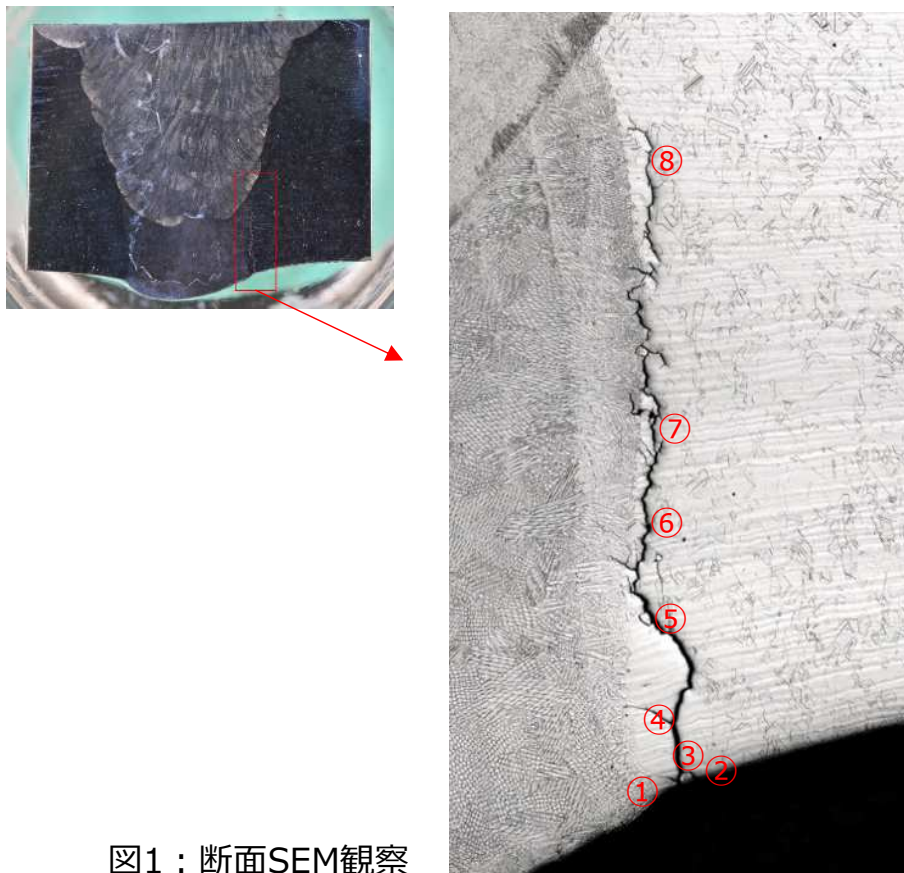
図1：断面SEM観察

- 表層部では、亀裂内部に比べ酸化皮膜が厚く、場所によっては5～7μmの厚い皮膜が形成されていた。
- 亀裂内部は極端に酸化皮膜厚さは小さくなり、1μm以下で亀裂先端に進むにしたがって皮膜厚さが小さくなる傾向が認められた。酸化皮膜は、割れ発生後の接液により形成することから、表層部に比べ亀裂内部は接液時間が短いことが推察される。

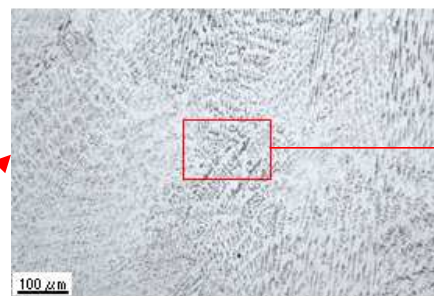
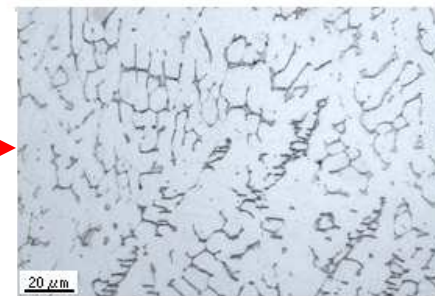
SMAW 溶接部：
 δ -フェライト量
7.9%

- 溶金部での亀裂進展は認められなかったが、SCC進展へ影響する溶接金属部の δ フェライト量を測定した。
- SMAW溶接部は7.9%であったが、初層のTIG溶接部では2.9%であった。

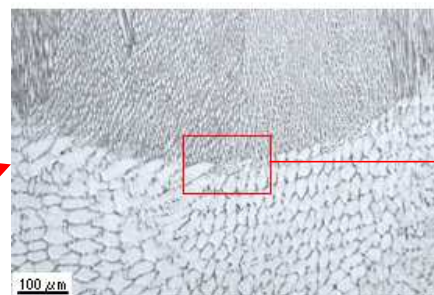
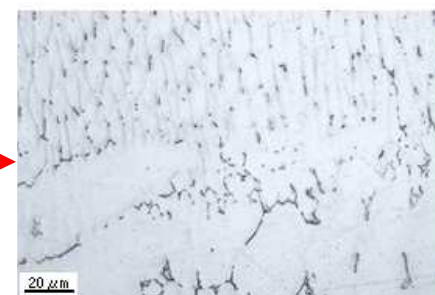
TIG 溶接部：
 δ -フェライト量
2.9%

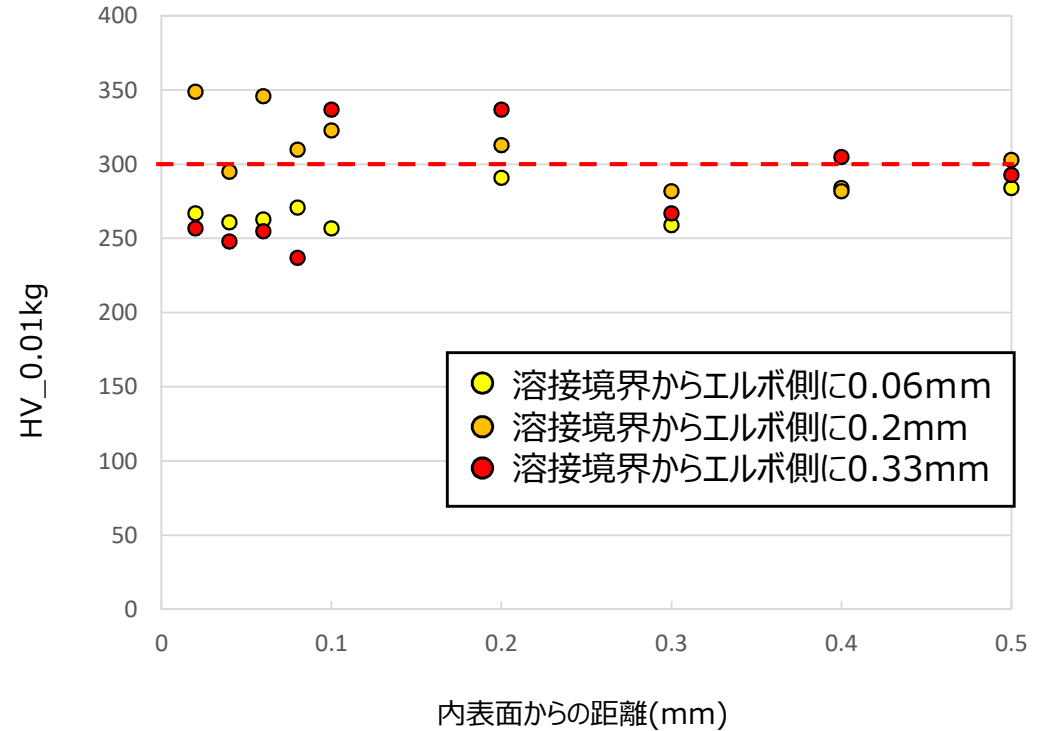
図2：硬さ計測結果

- 亀裂近傍 (溶接境界から0.2mm) では、内表面近傍の硬さは約350HVの領域も確認されており、強加工SCC発生の知見※のある値 (300HV) を超えていた。

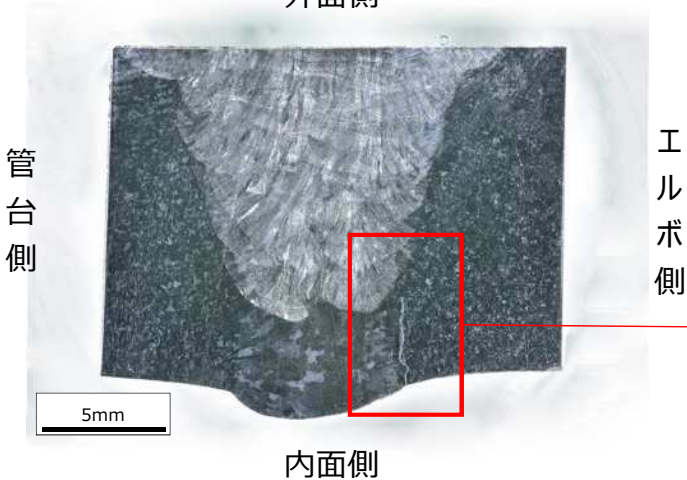
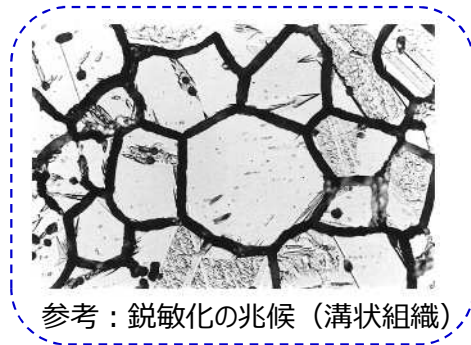
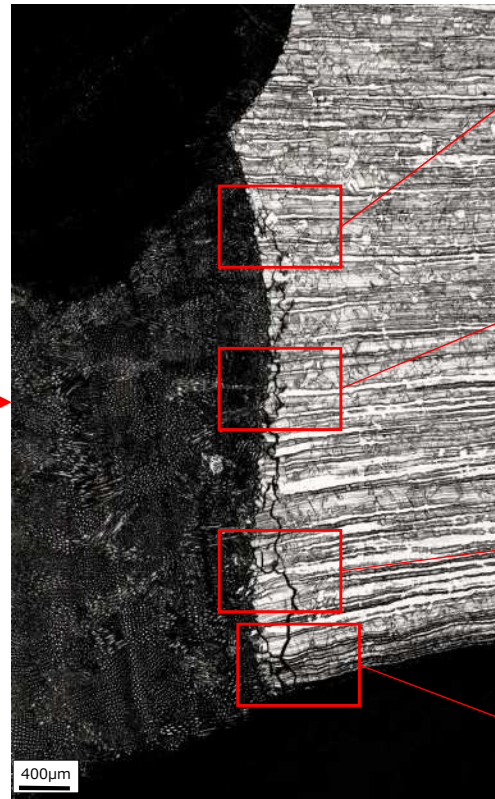
図：②cのシウ酸エッチング写真

➤ 金属組織は段状組織を呈しており、 O_2 SCC時によく見られる鋭敏化の兆候（溝状組織）は認められなかった。

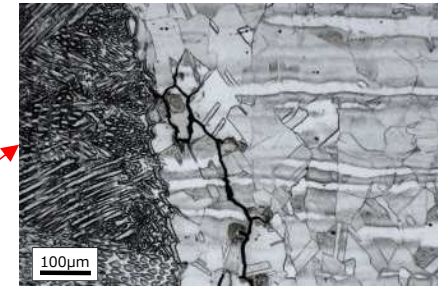
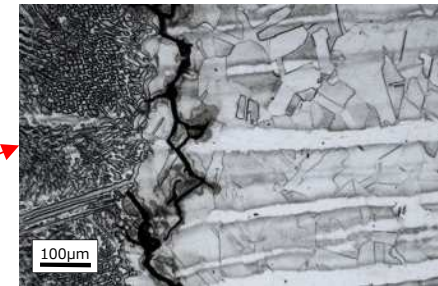
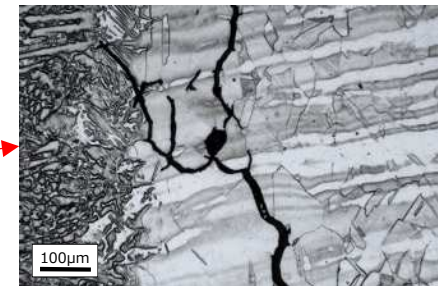
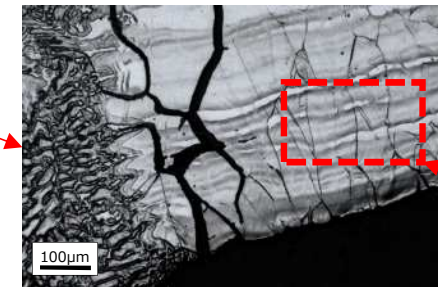
段状組織を呈している

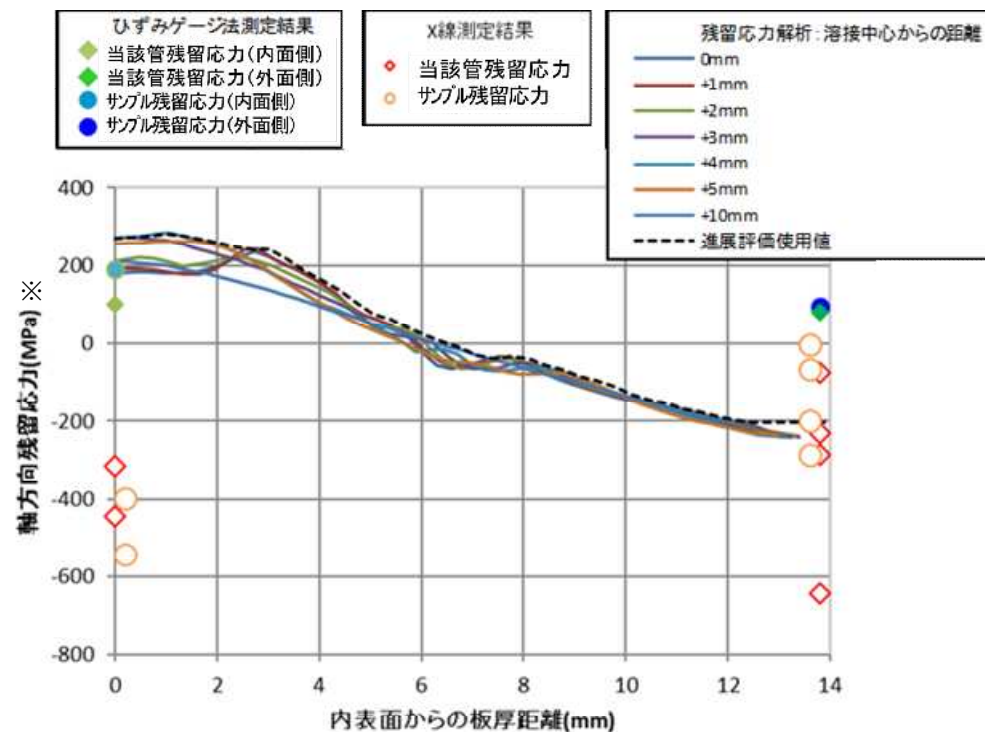
図2：残留応力測定結果

- ひずみゲージ法による内面側残留応力は、当該管で+101MPa、サンプル（比較対象）で+190 MPaの引張応力であった。一方、外面応力は、FEM解析と比較できるようなデータが得られなかった。
- X線による残留応力は、測定を試みたが有効なデータが得られなかった。一般的にX線による測定は結晶粒度の影響を受け、結晶粗大化や集合組織ができる溶接部、熱影響部の計測は困難と言われており、その影響と考えられる。
