# ①付着物について

2020年12月21日  
関西電力株式会社

## A - S G 伝熱管付着物点検について ( 1 / 2 )

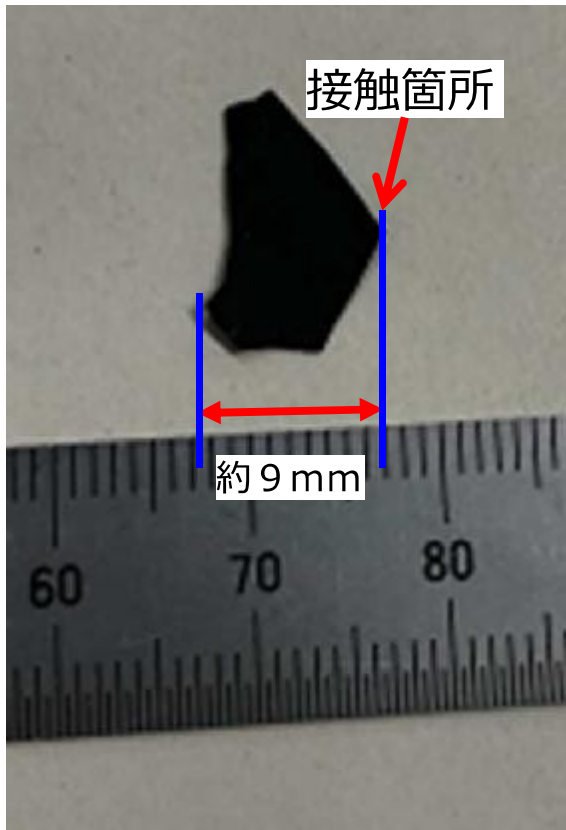
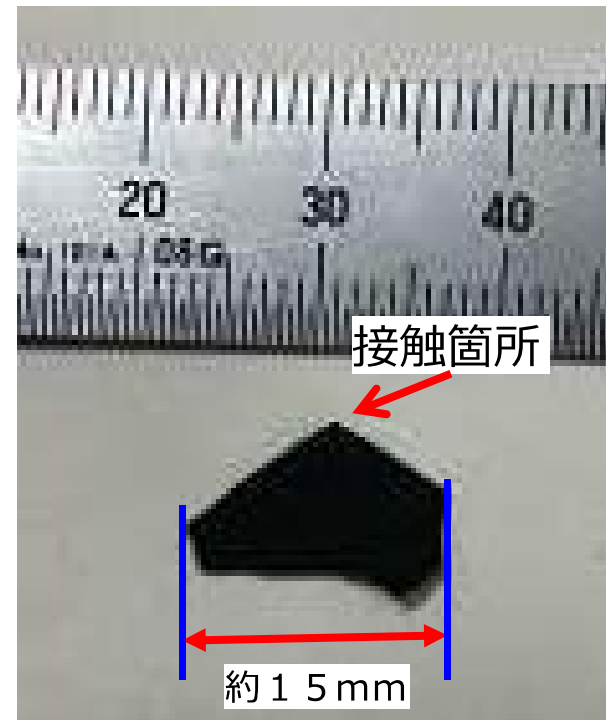
### A - S G 付着物の写真

- 磁性を有していることを確認した。

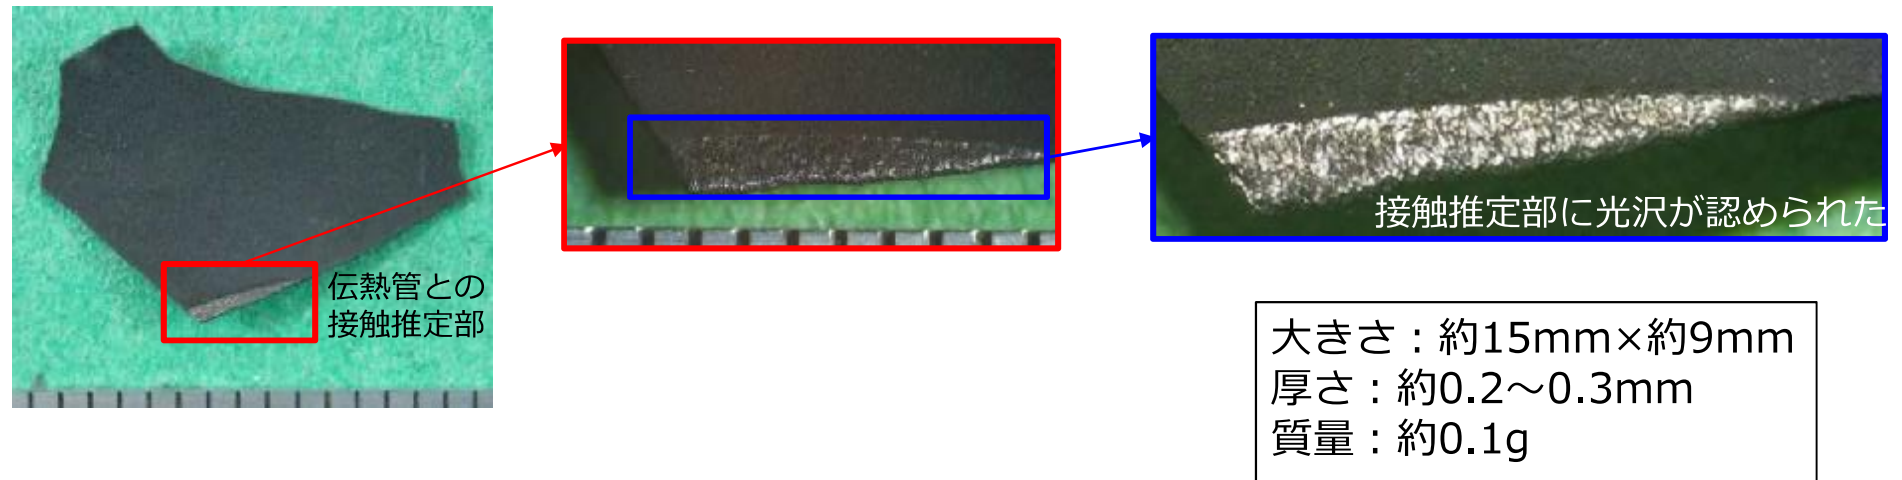
### ① 外観観察結果

A – S G 伝熱管（X51,Y4）の第三管支持板下面で確認された回収物を分析した結果は次のとおりである。

- 伝熱管減肉部と回収物の接触想定部には、接触痕のような痕があり、光沢が認められた。
- 形状（R形状）を計測した結果、直径約 22.5 mm の円筒状に沿った形状であることを確認したが、これは伝熱管の外径 22.23 mm に近い形状である。

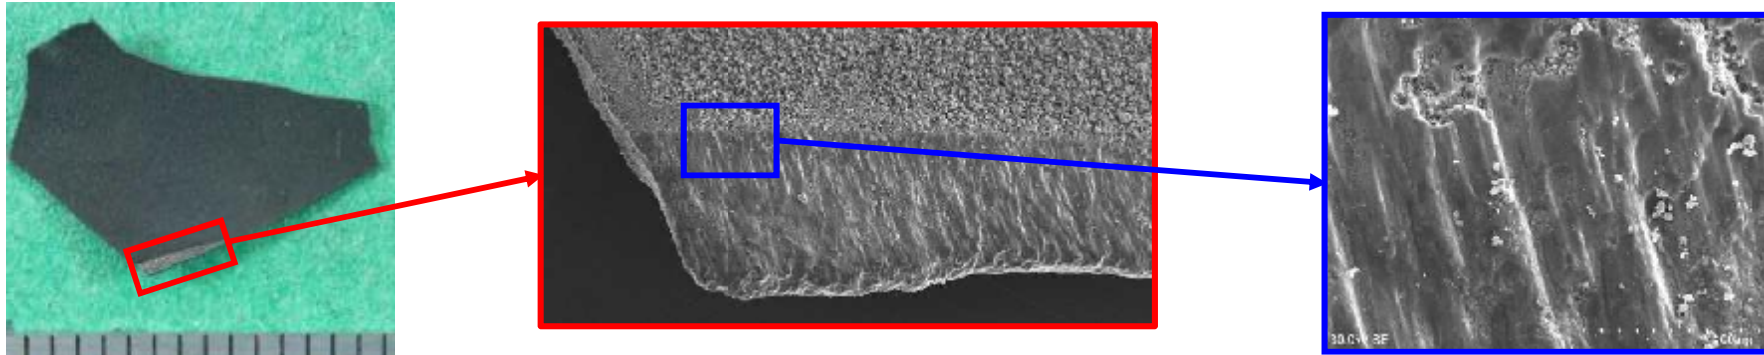
### ② 接触想定部のSEM観察

- 伝熱管との接触想定部を拡大観察した結果、筋状痕を確認した。

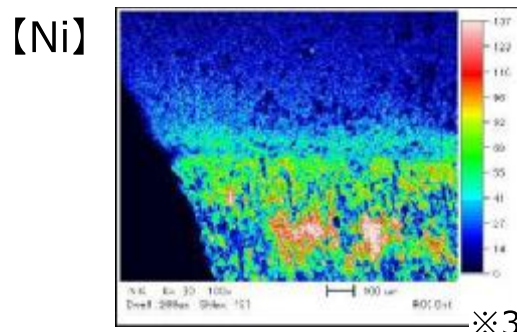
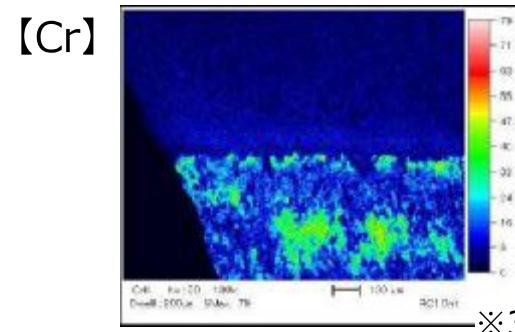
### ③ 成分分析（X線回折※1、EDS※2）

- 表面の化学成分分析を実施した結果、中央部の主成分はマグネタイト（＝スラッジ）であることを確認した。
- 伝熱管との接触想定部の表面化学成分を分析した結果、伝熱管（インコネル600）の主成分であるニッケルおよびクロムの成分を検出した。

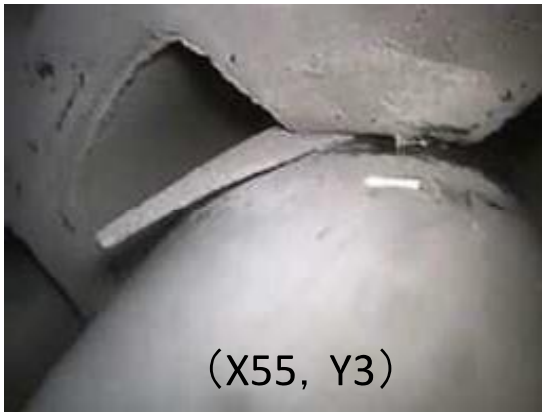
### C-SG付着物回収前の写真

C-SGの付着物について回収作業を行った。

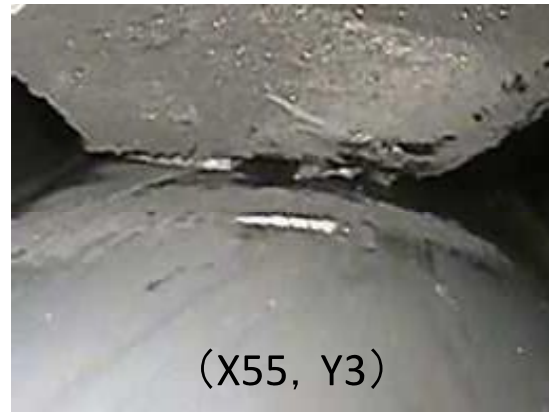
### C-SG付着物回収中

回収の際、付着物が折れ、一部割れた状態で回収した。回収した部分の詳細は次ページのとおりである。

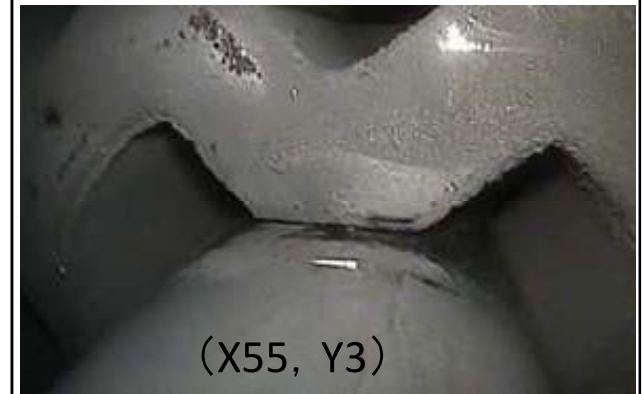
### C-SG付着物回収後

残りの付着物の回収を試みたが、回収作業の際、形を保ったままの回収が難しく、粉碎し、回収することができなかった。

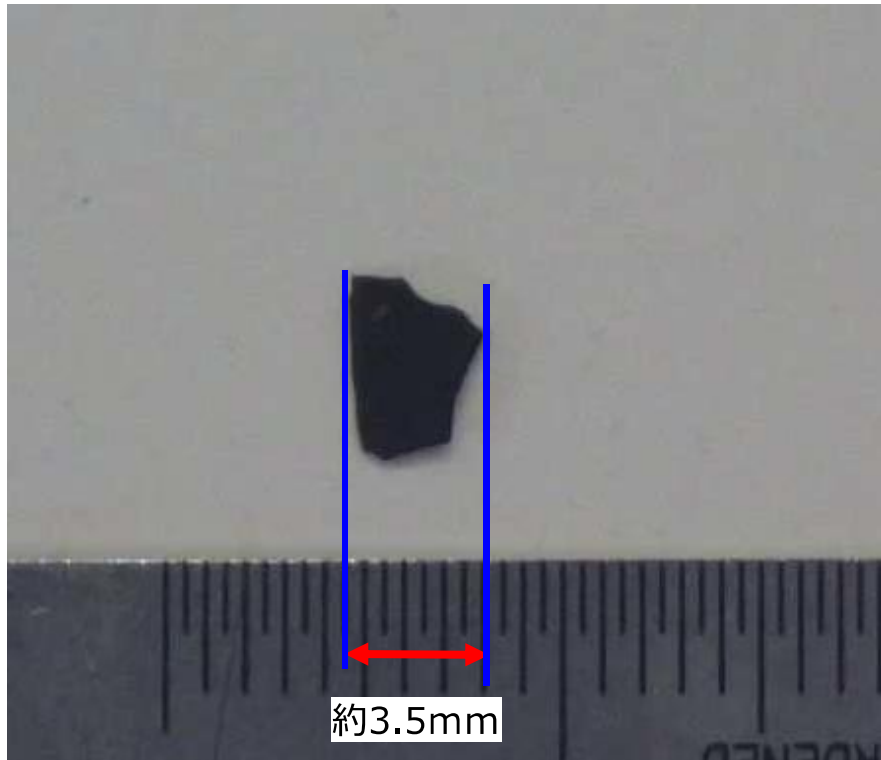
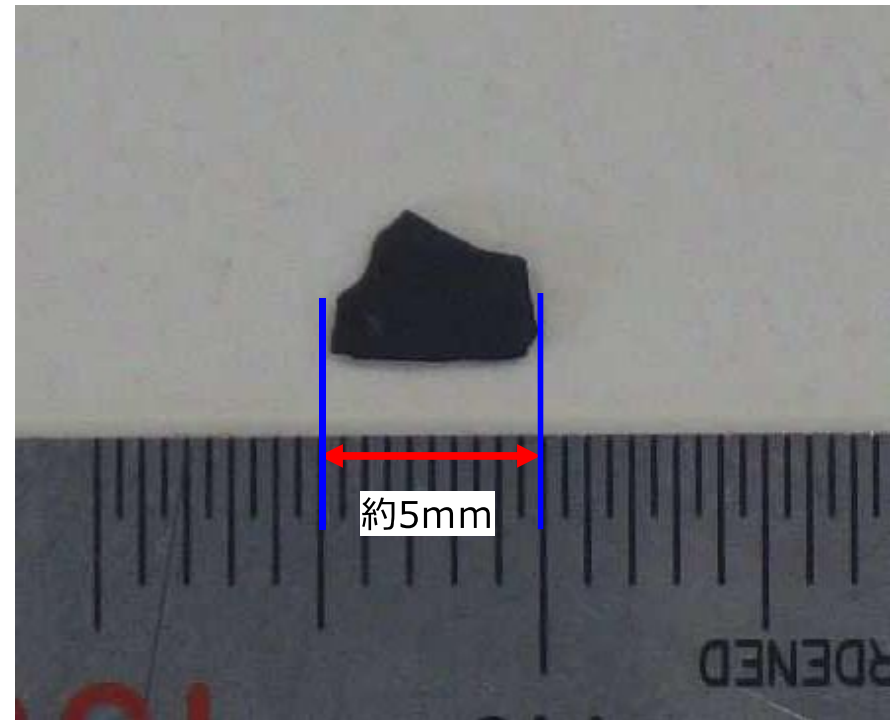
### C-SG付着物の写真

- 磁性を有していることを確認した。

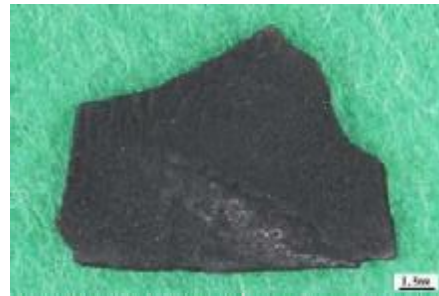
### ① 外観観察結果

C-SG伝熱管（X55,Y3）の第三管支持板下面で確認された回収物を分析した結果は次のとおりである。

- 付着物の表面を観察した結果、接触痕並びに光沢は確認できなかった。
- 形状（R形状）を計測した結果、直径約21.9mmの円筒状に沿った形状であり、これは伝熱管の外径22.23mmに近い形状である。

大きさ：約5mm×約3mm  
厚さ：約0.4mm  
質量：約0.02g

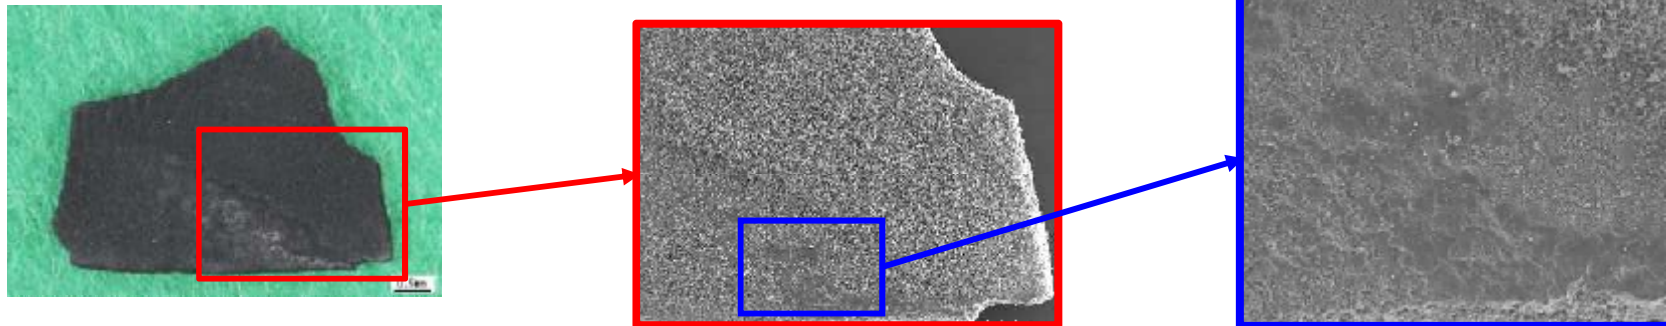
### ② SEM観察

- 拡大観察した結果、表面の一部に平滑な面があったが、筋状痕は確認できなかった。

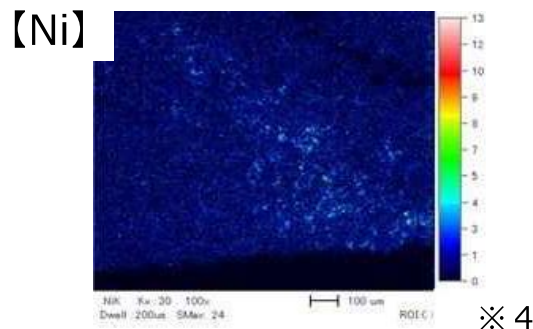
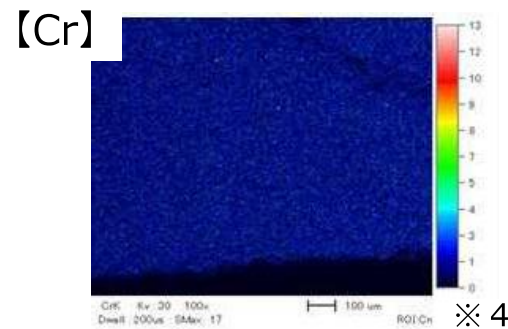
### ③ 成分分析（X線回折※1、EDS※2）

- 表面の化学成分分析を実施した結果、中央部の主成分が酸化鉄（主にマグネタイト）であったことから、スラッジであると推定した。
- 平滑な面を成分分析した結果、伝熱管の母材のNiは僅かに検出したが、Crは検出できなかった※3。

※3：Ni成分は3%以下、Cr成分は検出限界以下

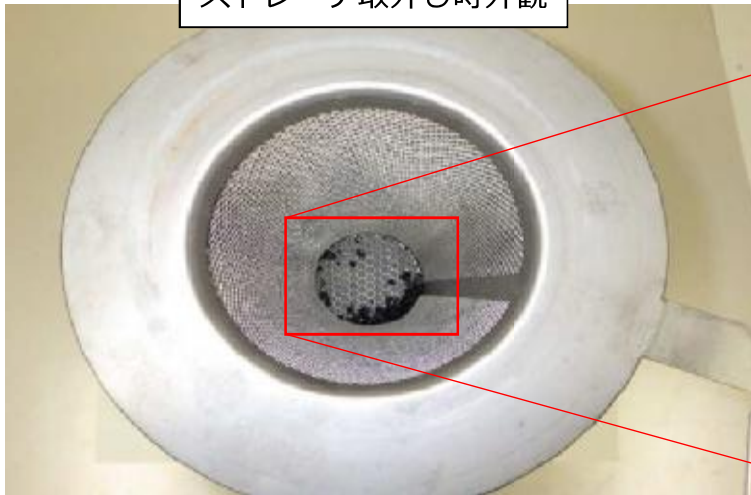
ストレーナ取外し時外観

内部に少量の回収物が認められた。

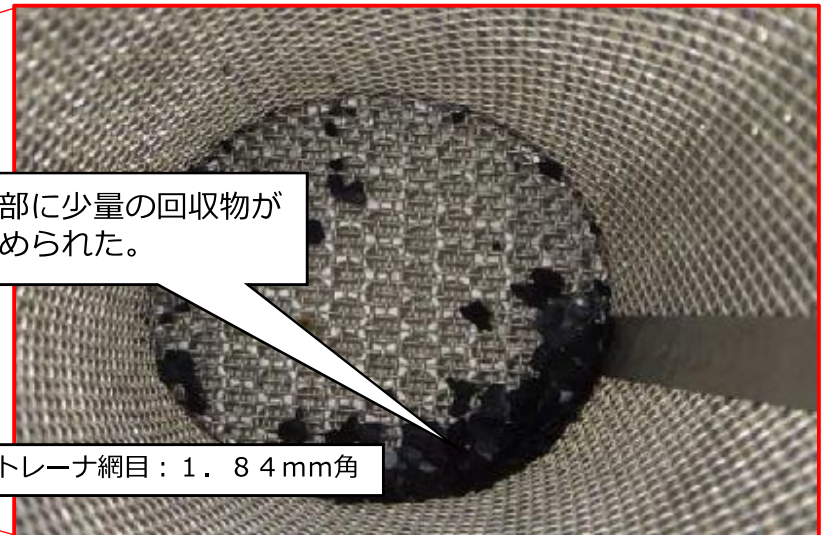
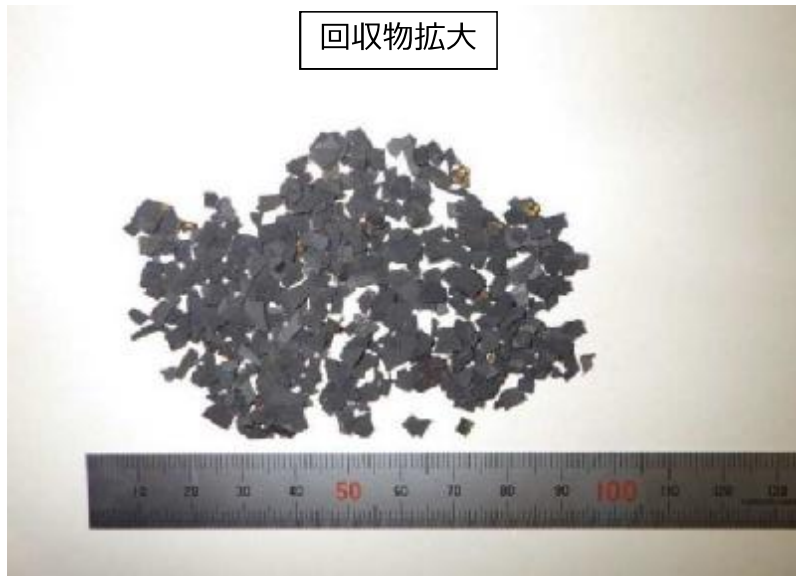
回収物拡大

ストレーナ網目：1.84mm角

回収物の大きさ

最大：約6.5mm×約5.0mm×厚さ約1.0mm

回収量：約7.0g

回収物はスラッジであり、これまで当該ストレーナで回収されたものと同様である。

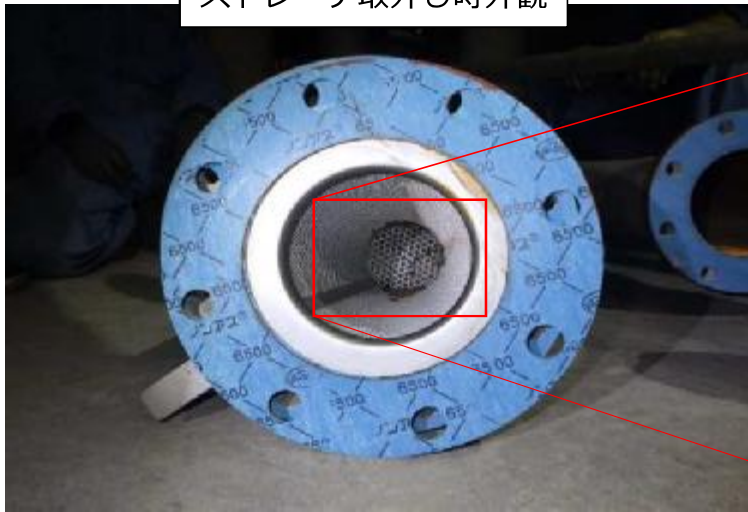
ストレーナ取外し時外観

内部に少量の回収物が認められた。

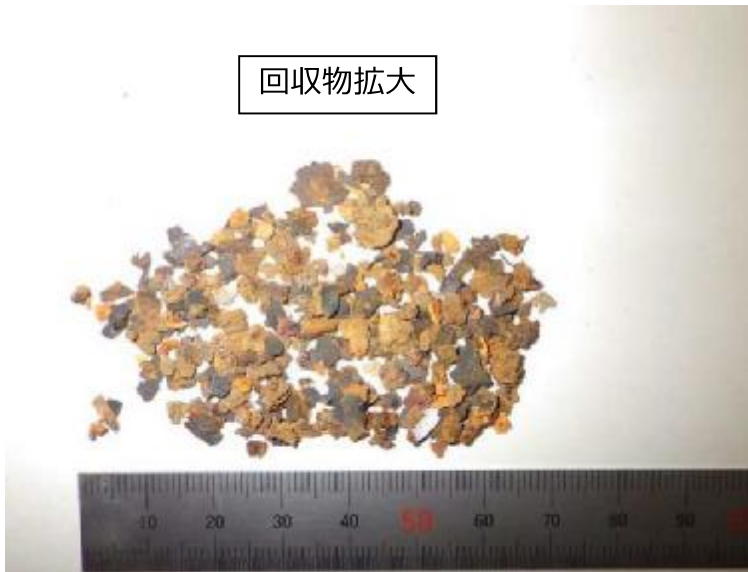
回収物拡大

ストレーナ網目：1.84mm角

回収物の大きさ

最大：約6.0mm×約6.0mm×厚さ約2.0mm

回収量：約2.9g

回収物は鉄さびであり、2次系配管内で発生したものである。

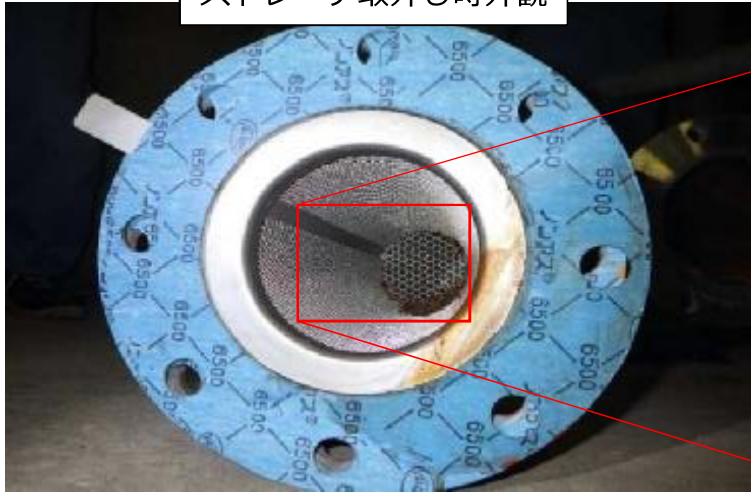
ストレーナ取外し時外観

内部に少量の回収物が認められた。

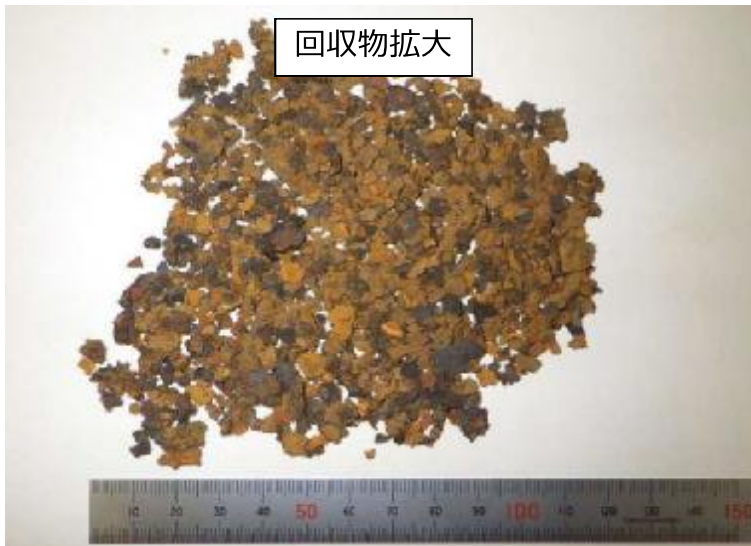
回収物拡大

ストレーナ網目：1.84mm角

回収物の大きさ  
最大：約10.0mm×約7.0mm×厚さ約1.0mm  
回収量：約18.9g

【回収物に対する見解】  
回収物は鉄さびであり、2次系配管内で発生したものである。

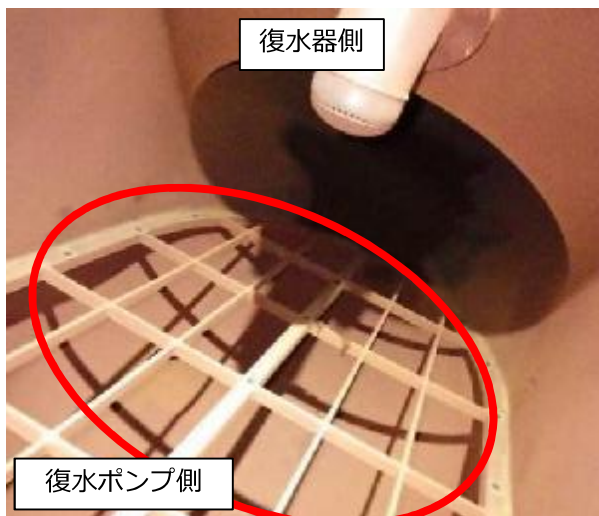
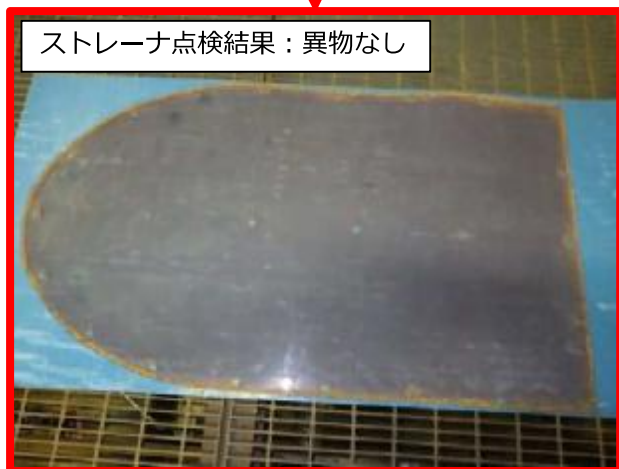
4 A - 復水ポンプ入口ストレーナ

## ⑤復水ポンプ入口ストレーナ (異物なし)

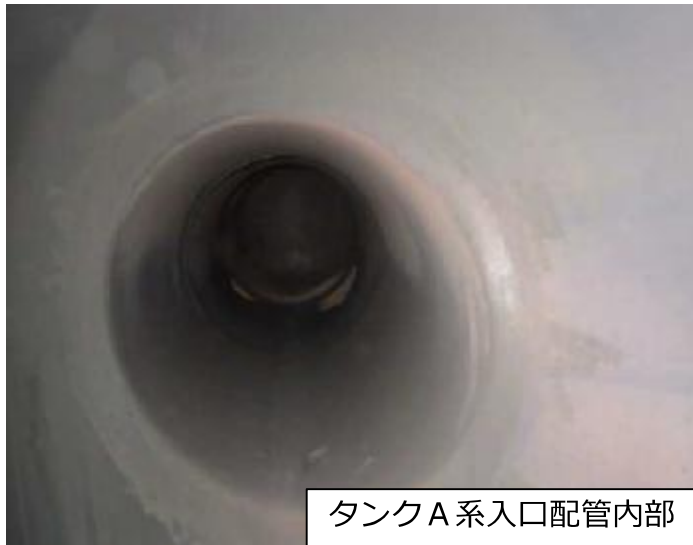
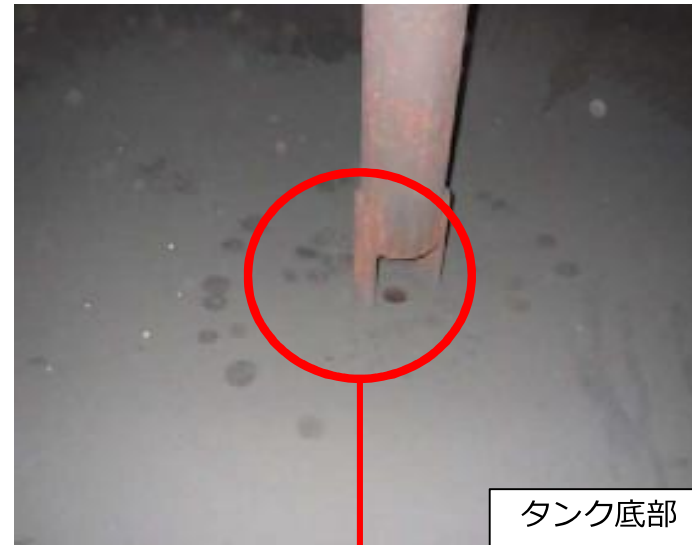
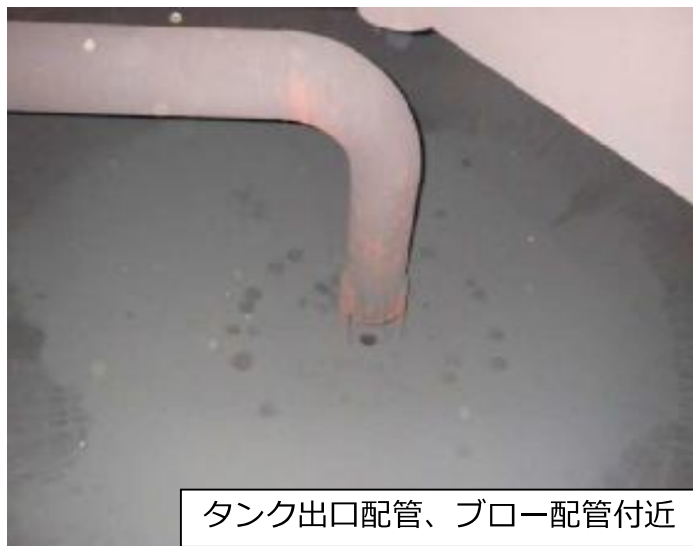
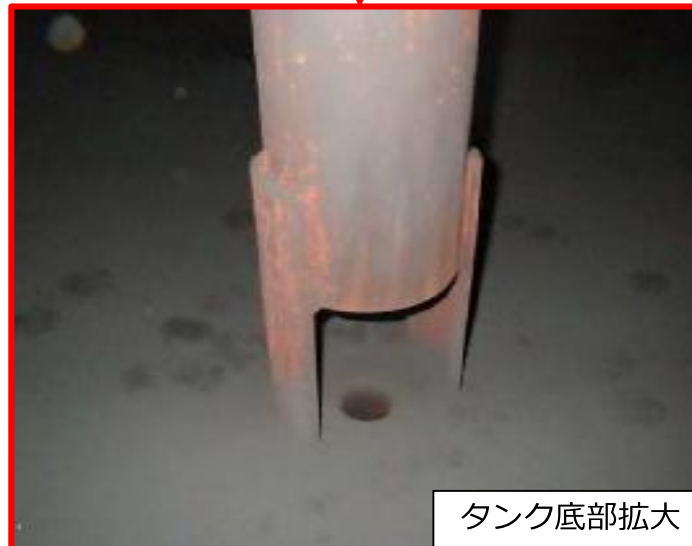
## ⑥ SGブローダウンタンク（異物なし）

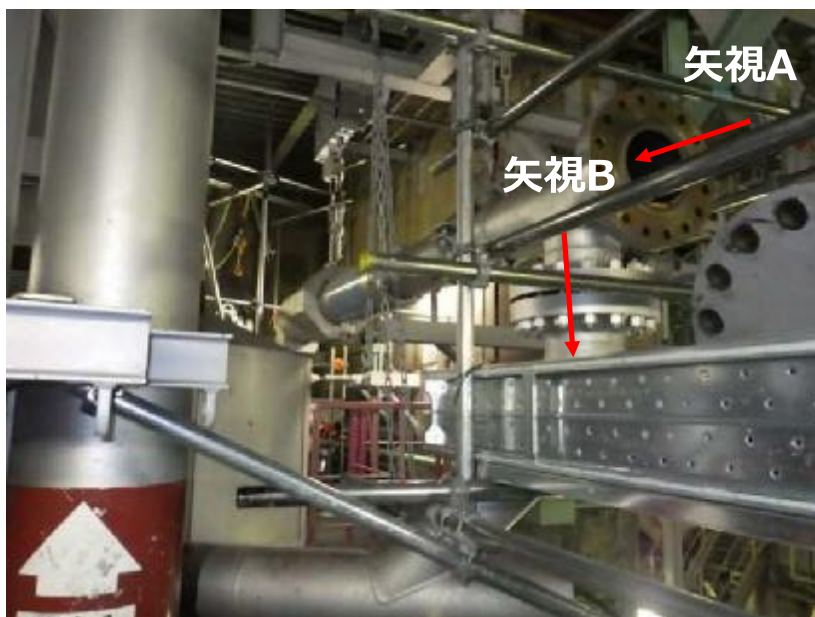
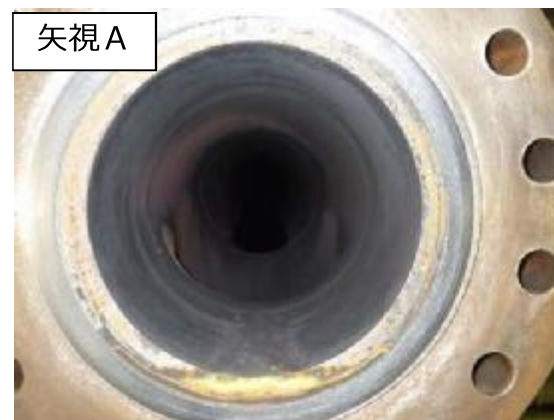
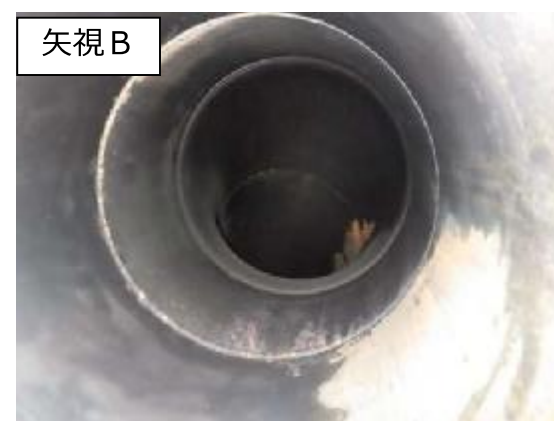
### ⑦-1 A-SGブローダウン系統 ターゲットプレート（異物なし）

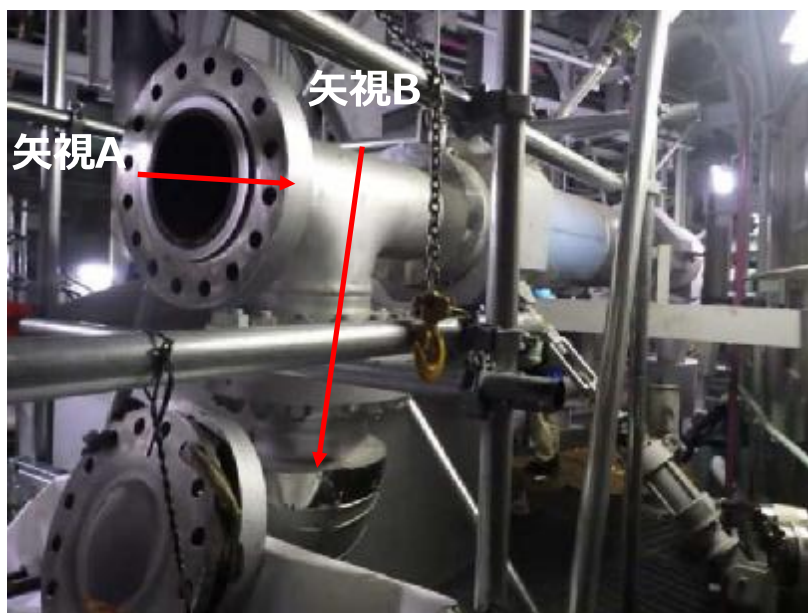
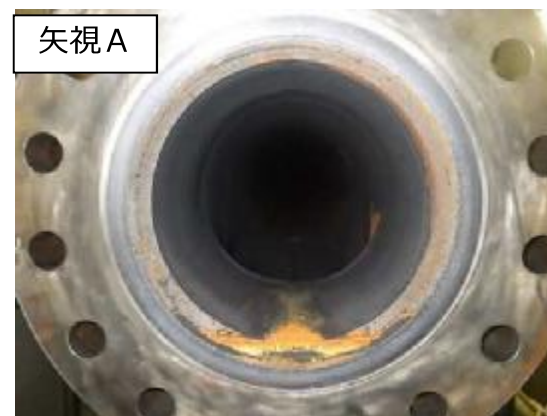
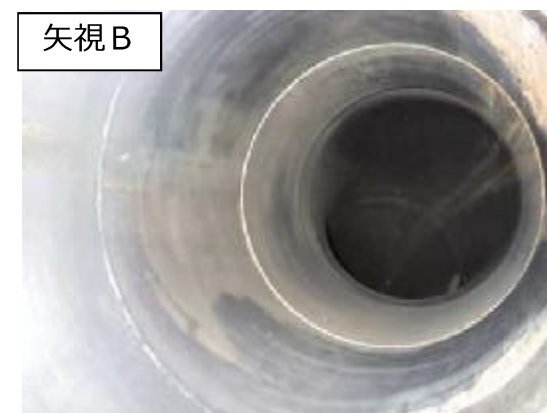
### ⑦-2 C-SGブローダウン系統 ターゲットプレート (異物なし)

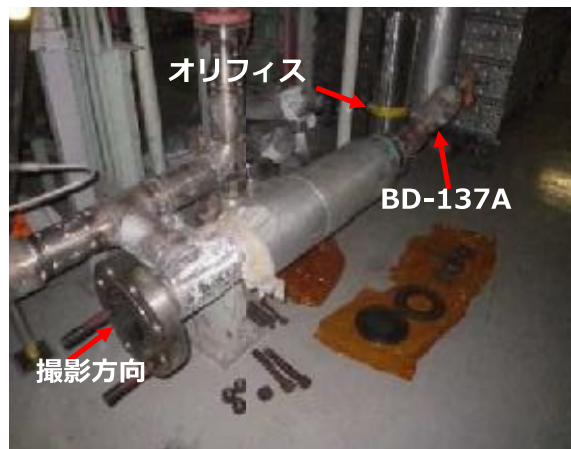
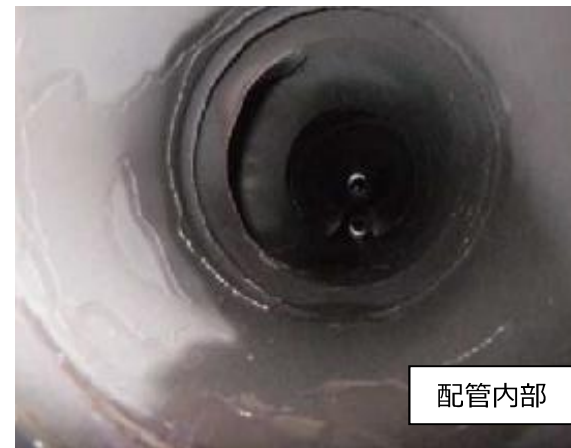
### ⑧-1 A-SG 流量制限オリフィス（異物なし）

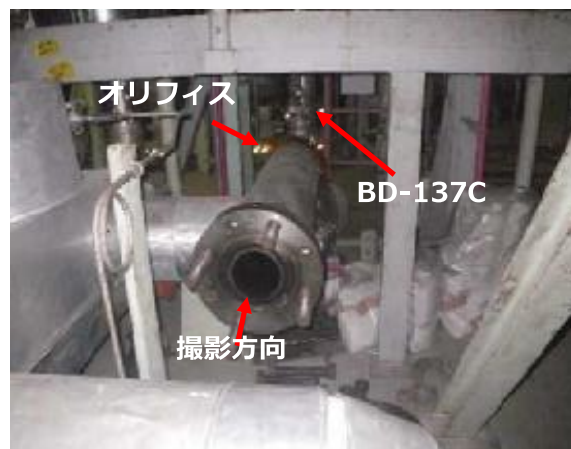
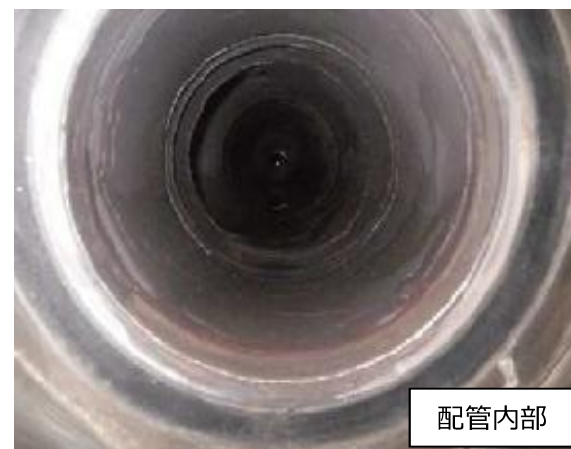
### ⑧-2 C-SG 流量制限オリフィス（異物なし）
