燃料棒貯蔵棚の据付ボルトのナットの緩みについて

令和2年12月22日

(株)グローバル・ニュークリア・フュエル・ジャパン

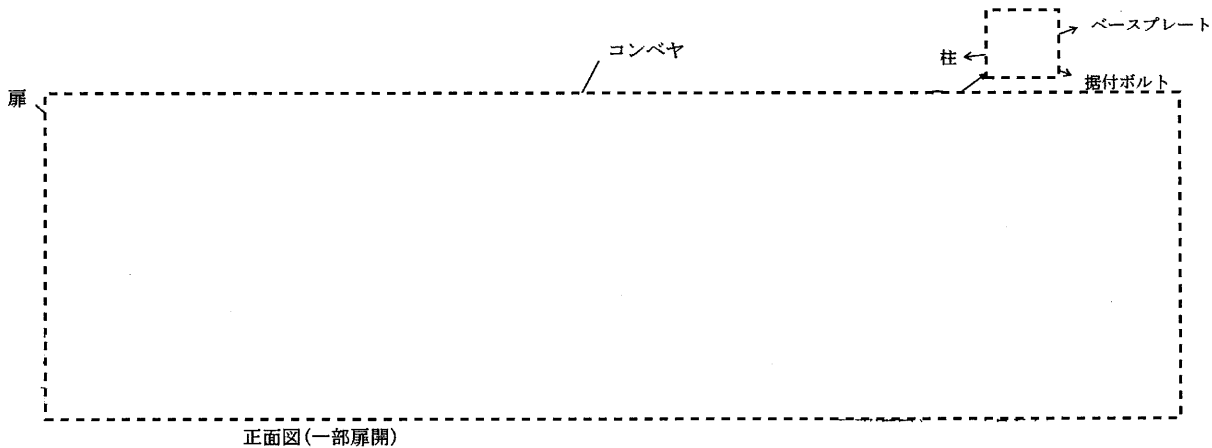
図1 燃料棒貯蔵棚 (タイプA) の構造

燃料棒貯蔵棚の構造は、柱、梁を溶接接合するラーメン構造の部分と、ブレース等のボルト接合の部分からなる鉄骨造である。また、タイプAとタイプBの2種類があるが、水平方向の棚数が異なるだけで、基本的な構造は同一である(代表してタイプAを図1に示す)。

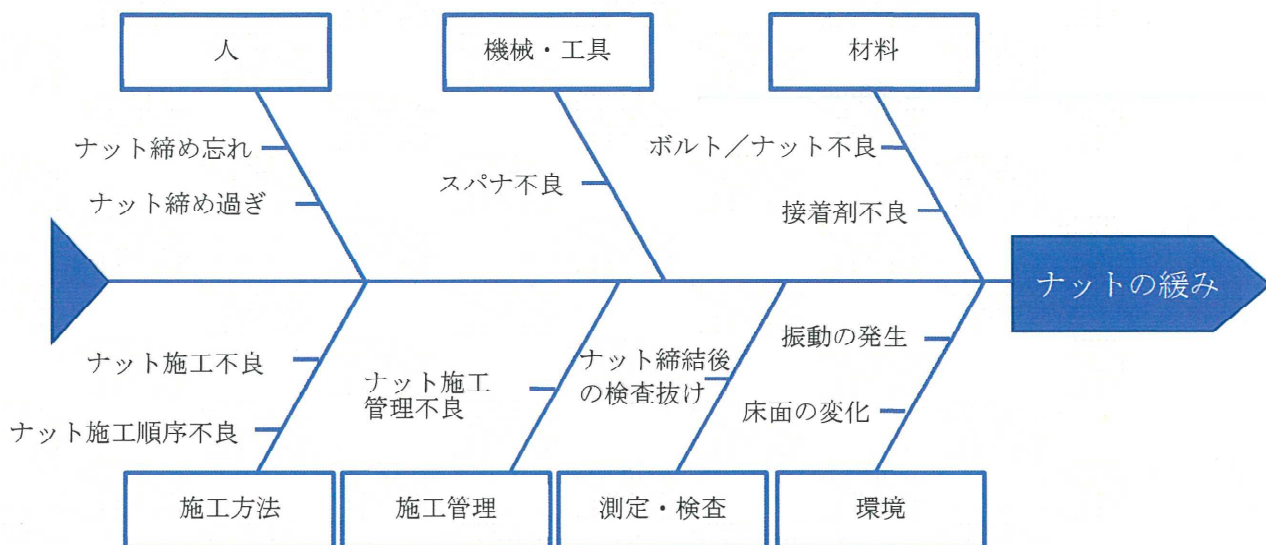
図2 ナット緩みの特性要因図

項目	推定要因	検討結果
人	ナット締め忘れ	ナットの施工については、調達先において施工後に実施した記録をGNF-Jにて確認し、さらにGNF-J自らも検査を実施しているため、本要因の発生可能性は低い。
	ナット締め過ぎ	追加調査実施（表1）
機械・工具	スパナ不良	規格に適合した工具を使用しているため、当該要因による可能性は低い。
材料	ボルト/ナット不良	規格に適合した材料を使用しているため、当該要因による可能性は低い。
	接着剤不良	メーカー規格製品を使用しているため、当該要因による可能性は低い。
施工方法	ナット施工不良	追加調査実施（表1）
	ナット施工順序不良	追加調査実施（表1）
施工管理	ナット施工管理不良	追加調査実施（表1）
測定・検査	ナット締結後の検査抜け	「ナット締め忘れ」要因に記載の通り、ナット締結後の検査は調達先に加えてGNFJ検査員も検査を実施していたため、本要因の発生可能性は低い。
環境	振動の発生	ナット締結後の工程において、据付ボルトやナットに継続的な振動を与える工事は実施していないため、当該要因による可能性は低い。
	床面の変化	工事期間中に大きな地震等はなく、また、床面の陥没などは確認されていないため、当該要因による可能性は低い。

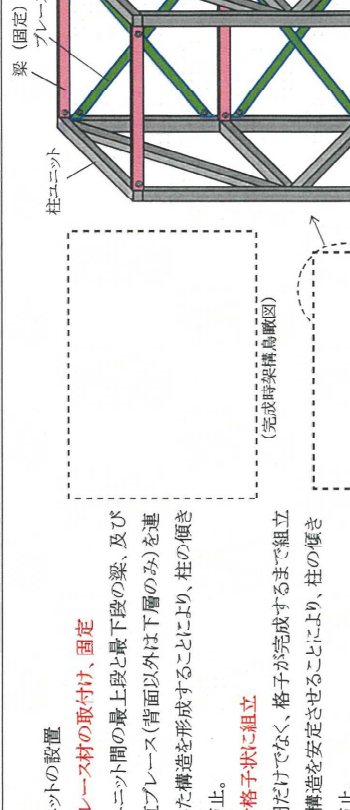
現行	改善
<p><工程></p> <p>① 柱ユニットの設置</p> <p>② 梁、ブレース材の仮止め</p> <p>③ 架構の外周を組立</p> <p>④ 据付ボルトの本締め … 図 3a 参照</p> <p>(架構の外周完成)</p> <p>図 3a 架構の外周完成、据付ボルトの本締め(④の状態)</p>

<p><原因></p> <p>(1) 床面のみで支持された片持ち状態の柱ユニットに対して構造部材の取付けを行ったため、柱ユニットが傾く可能性があるがあった。</p> <p>(2) 架構の完成前に据付ボルトを本締めしたため、(1)で柱が傾くことによりナットが緩む可能性があるがあった。</p> <p>青字: 改善前の工程、赤字: 改善後の工程</p>	<p><対策></p> <p>(1) 複数の柱ユニットが梁と垂直ブレースで連結された構造を形成し、架構を格子状に組立ててから構造部材を取付けることにより、柱ユニットが傾くことを防止する。</p> <p>(2) 架構の完成後に据付ボルトを本締めすることにより、ナットの緩みを防止する。さらに全施工が完了した後に再確認する。</p>
