美浜発電所3号機 使用済燃料ピットエリア監視カメラの  
動作不能に伴う運転上の制限の逸脱について

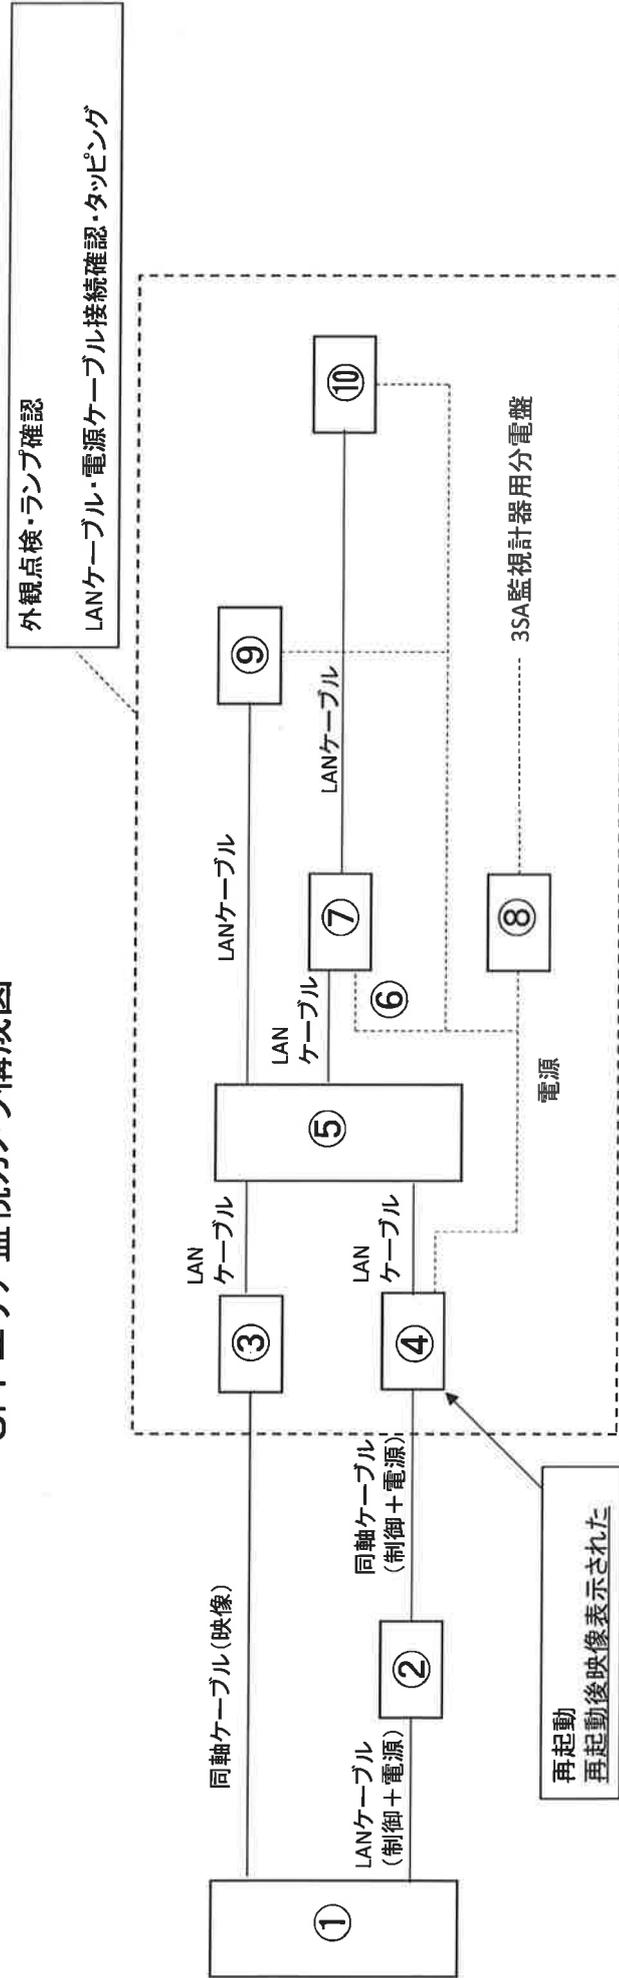
SFPエリア監視カメラ構成図

以上の調査から、同軸LANコンバータ (B) から防爆赤外線サーモカメラ本体までの間に設置された機器に異常が発生していたことを確認した。

原因調査の結果、同軸LANコンバータ (B) から防爆赤外線サーモカメラ本体までの間に設置された機器の再起動により、中央制御室のタッチモニタに画像が問題なく表示されたことから同軸LANコンバータ (B) から防爆赤外線サーモカメラ本体までの間に設置された機器の一過性の不良により動作が一時的に停止したため、中央制御室に設置されたタッチモニタに画像が表示されなかったものと推定した。

- (1) 同軸LANコンバータ（B）から防爆赤外線サーモカメラ本体までの間に設置された機器の再起動により、中央制御室のタッチモニタに画像が問題なく表示されることを確認した。（1月11日実施済み）
- (2) SFPエリア監視カメラの外観目視点検や同軸LANコンバータ（B）から防爆赤外線サーモカメラ本体までの間に設置された機器の再起動により正常動作を確認でき、その後、事象の再発は認められないが、念のため次回の保安規定に係る定期点検までは1回／直の頻度でSFPエリア監視カメラの映像が中央制御室のタッチパネルに表示されていることを確認する。

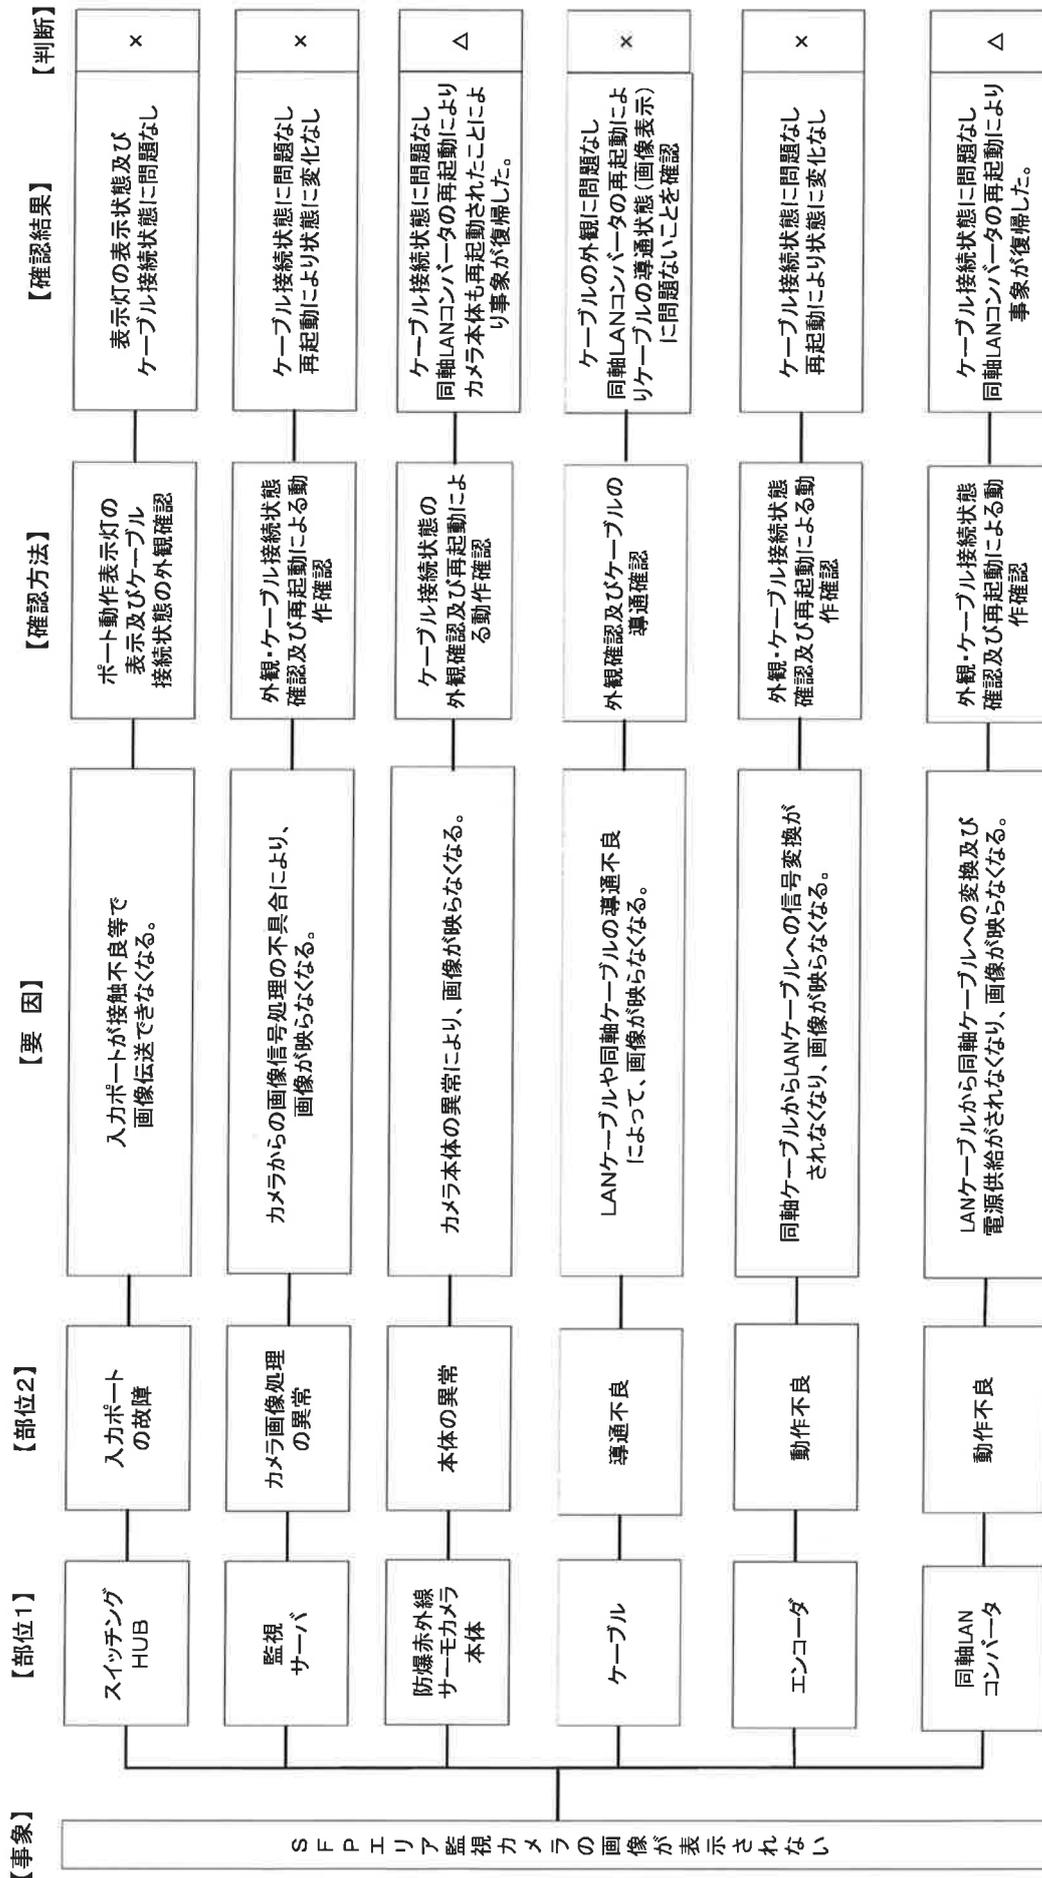
# SFPエリア監視カメラ異常に係る要因分析図

SFPエリア監視カメラが動作不能に至った原因調査を要因分析図に基づいて実施した。なお、今回の事象では、監視サーバにSFPエリア監視カメラの映像が表示されていないことが確認されたことから、防護赤外線サーモカメラ本体から監視サーバの範囲 (防爆赤外線サーモカメラ本体、同軸LANコンバータ (A、B)、エンコーダ、スイッチングHUB、監視サーバ、ケーブル) の健全性を確認した。

同軸LANコンバータ (A、B) への同軸ケーブルおよびLANケーブルの接続状態に異常はなく、同軸LANコンバータ (B) の再起動により同軸LANコンバータ (A) および防爆赤外線サーモカメラ本体についても再起動され、その後、中央制御室のタッチモニタへの映像表示状態を確認した結果、映像が表示されることを確認した。なお、経過観察していたところ再発は認められなかった。
