大飯発電所 3 号機
加圧器スプレイライン配管溶接部での事象への対応について

関西電力株式会社

2021年 1月26日

大飯発電所 3 号機 加圧器スプレイ配管溶接部での事象の対応として、これまでの調査結果及び追加確認結果を踏まえた、本事象の発生要因及び水平展開について以下のとおり報告する。

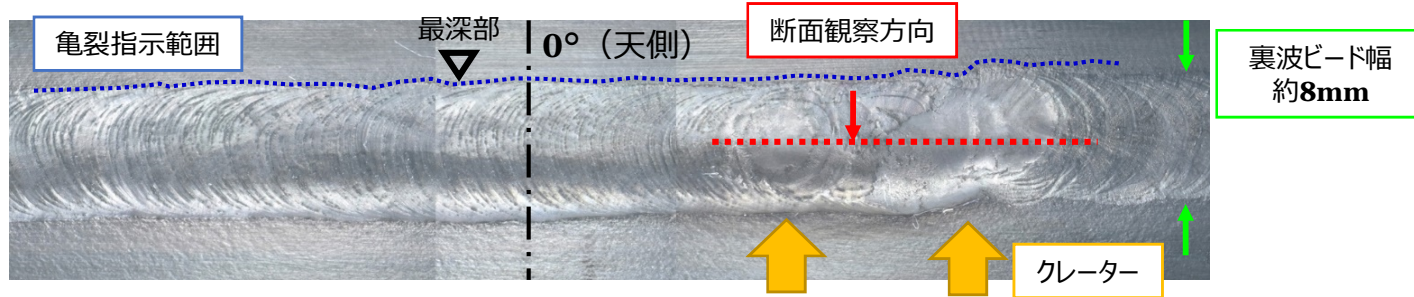
当該管 溶接部裏波外観

- 当該溶接の裏波ビード幅は約8mmと幅広であり、溶接終端部と思われるクレータが2箇所認められた。溶接断面写真により欠陥が無い事を確認しているが、継ぎ足し溶接により溶接入熱が高くなった可能性がある。

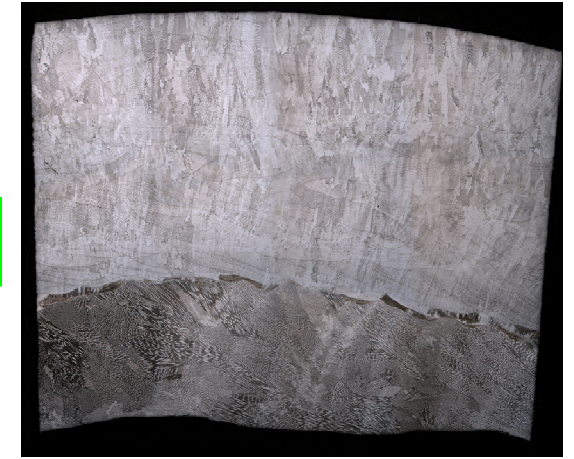
当該管 溶接クレータ部断面組織

- 当該管のSMAW溶接は施工記録より4層で施工されている。(当該管サイズでは通常3～6層)
- 記録上、補修溶接は実施していないが、ビード形状を整えるためのグラインダ成形や部分的な追加溶接を行う場合があり、断面組織では部分的に5層以上に見える領域がある。

- 当該溶接部では補修溶接の記録は無く、また観察結果より欠陥も認められなかった。しかしながら、裏波ビード幅が約8mmと広く、また、記録に残らない手入れ溶接を実施した可能性はあり、当該部の大入熱の一因となった可能性は否定できない。

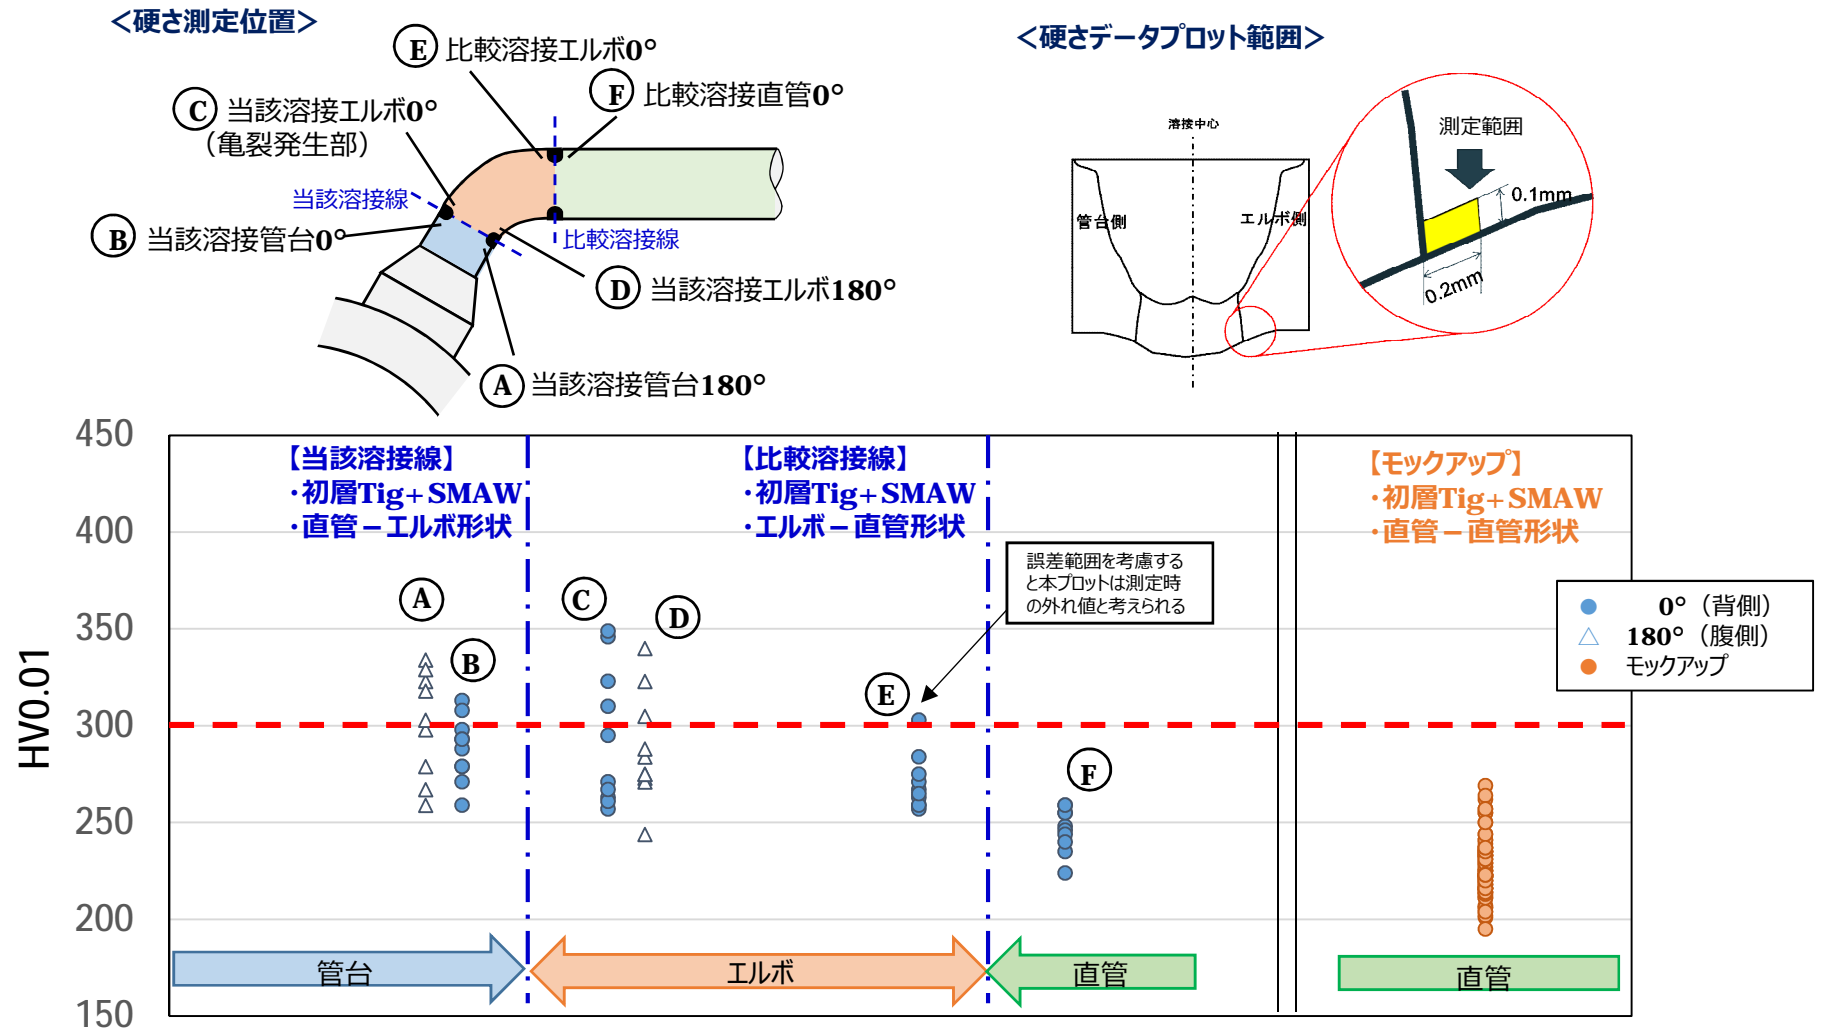
- 管台とエルボの溶接部における表層の硬さが、他の部位より高い傾向が見られる。
- 上記の結果を踏まえ、入熱の影響以外にも管台・エルボ・直管といった形状による剛性が硬さに及ぼす影響についても確認する。
- なお、シンニング部においては、亀裂近傍部に比べて応力が低いことから顕在化していないものと推定される。

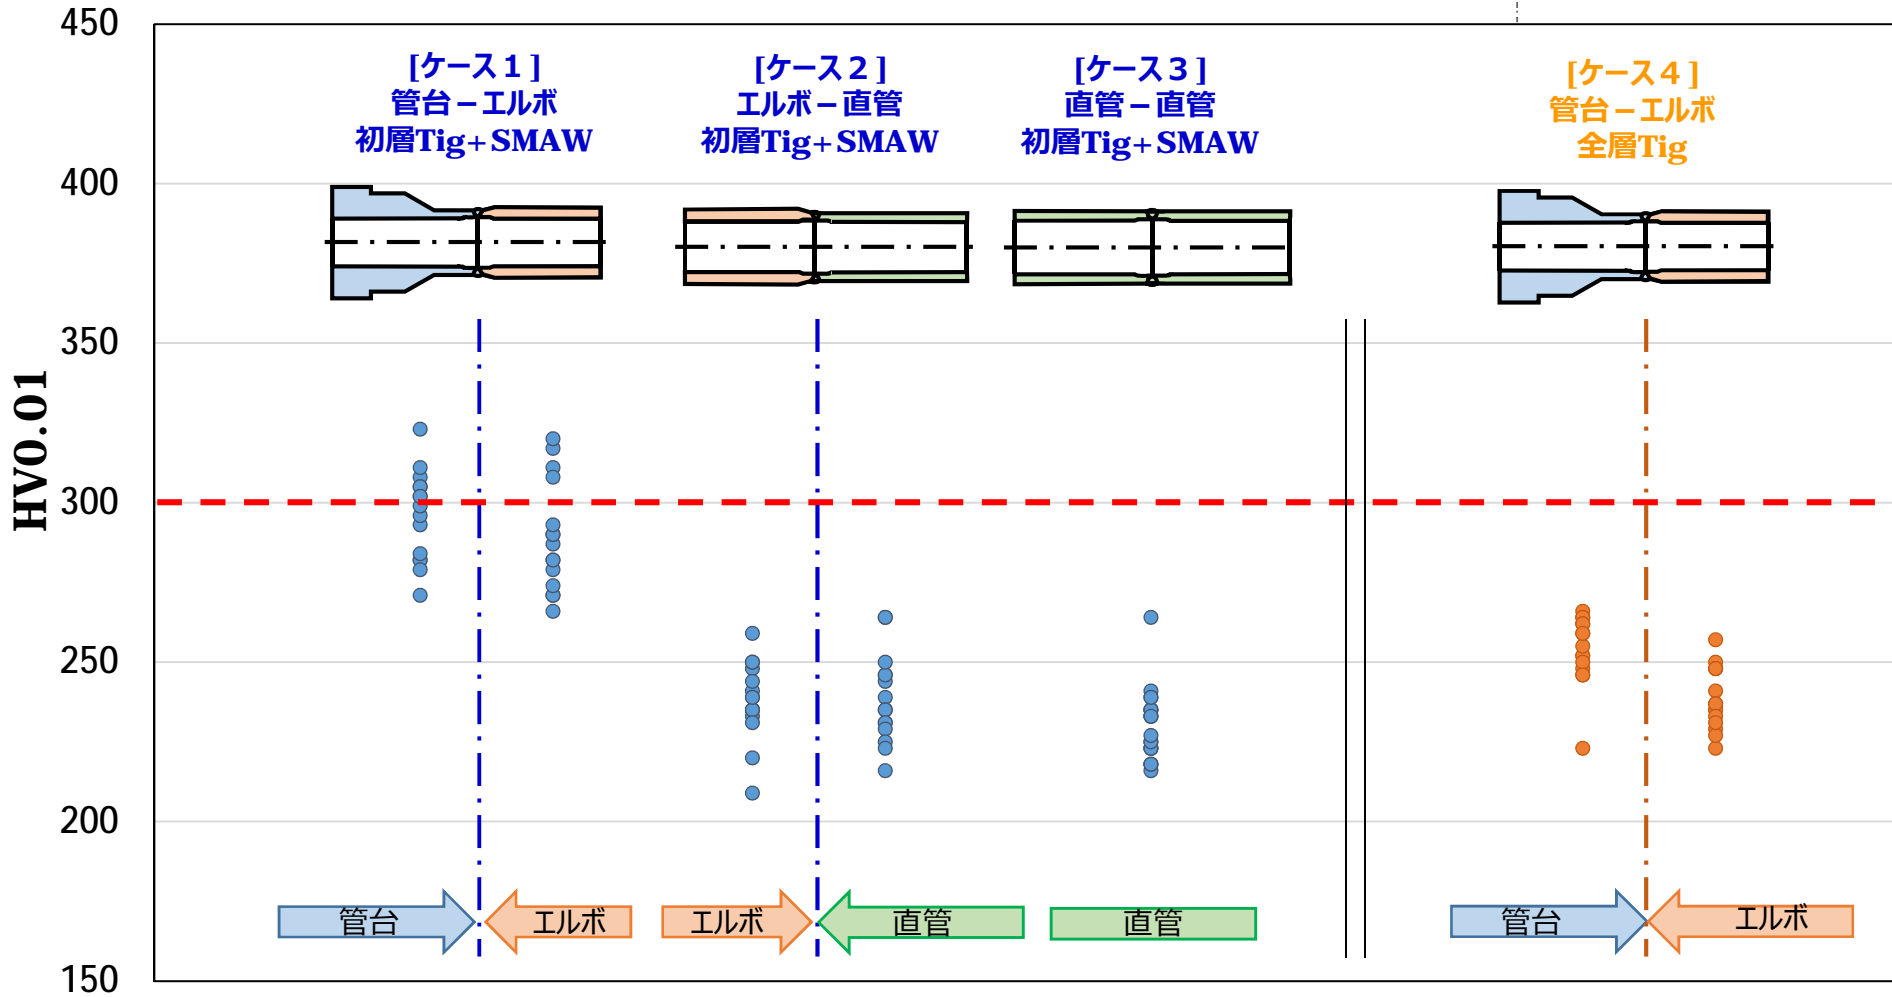
拘束条件 溶接方法	管台－エルボ	エルボ－直管	直管－直管
初層 Tig+SMAW (入熱量：大)	[ケース1] 300HV を超えている。	[ケース2] 300HV を超えていない。	[ケース3] 300HV を超えていない。
全層 Tig ※ (入熱量：中)	[ケース4] 300HV を超えていない。	—	—

- 本事象の当該管溶接部と同様の方法である初層**Tig+SMAW**で溶接され、かつ形状による剛性の影響から溶接時の変形領域の狭い「管台－エルボ」の形状では、**300HV**を超える硬さを確認した。
- 全層**Tig**で溶接した場合は、「管台－エルボ」の形状でも**300HV**を超える硬さに至らないことを確認した。

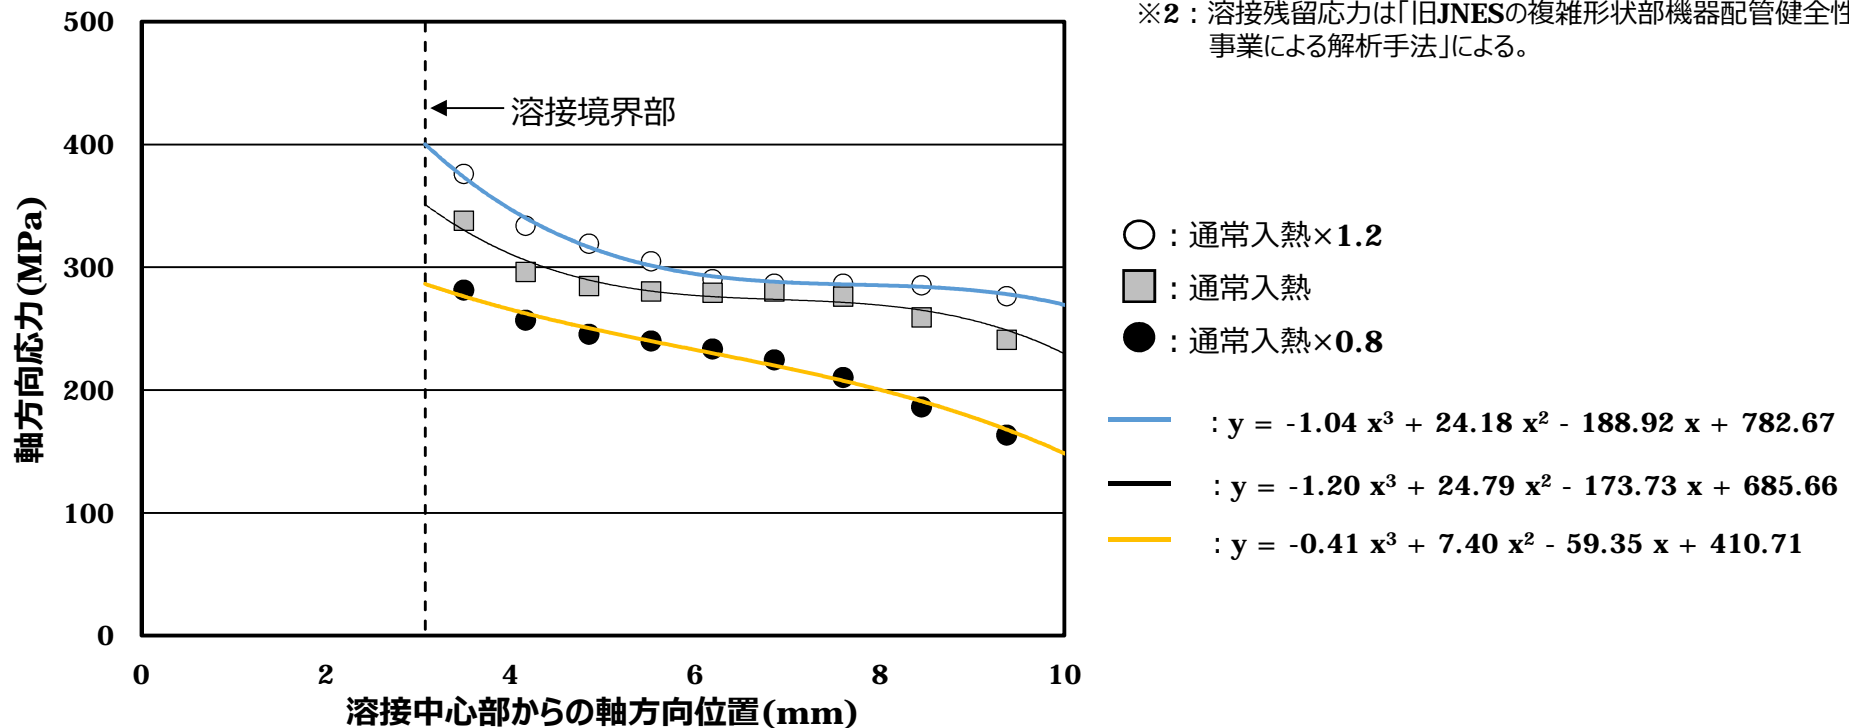
【配管内表面の軸方向応力の F E M解析（発生応力※1 + 溶接残留応力※2）結果】

- 当該部については、運転による発生応力:約**100MPa**、溶接残留応力:約**200MPa**が生じていたものと解析※1,2により確認している。
- 一方、実機の応力は計測できていないものの、当該部においては溶接入熱が大きかったと推定しており、その影響について検討した。

○ 当該箇所は、過大な入熱により、応力についても特異に大きくなっていたと推定される。

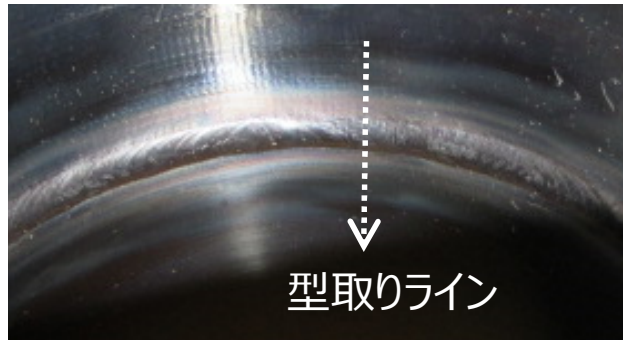
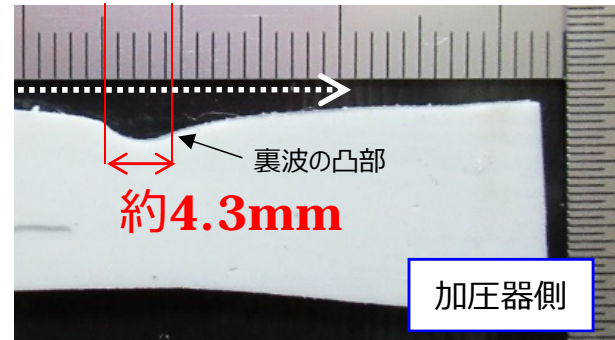
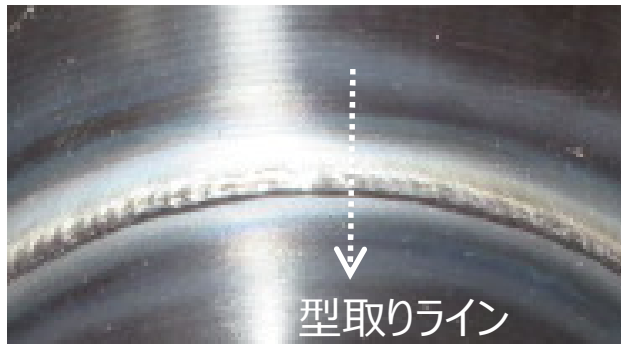
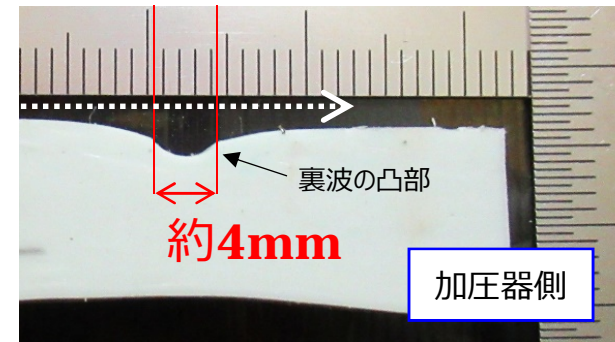
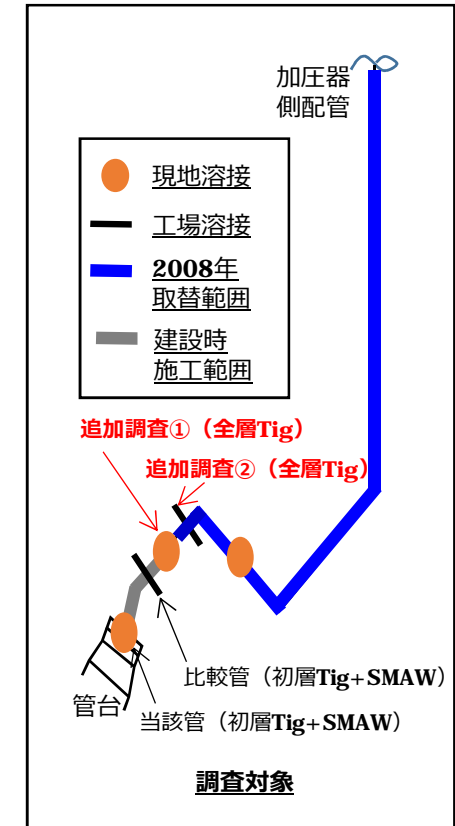
○ 他の溶接箇所における実機材の溶接裏波調査の結果、幅は4mm程度であったことから、全層Tigで施工された本追加調査部位については、初層が大きな入熱条件とならず、当該配管で見られたような裏波形状 (約8mm) にならないことを確認した。

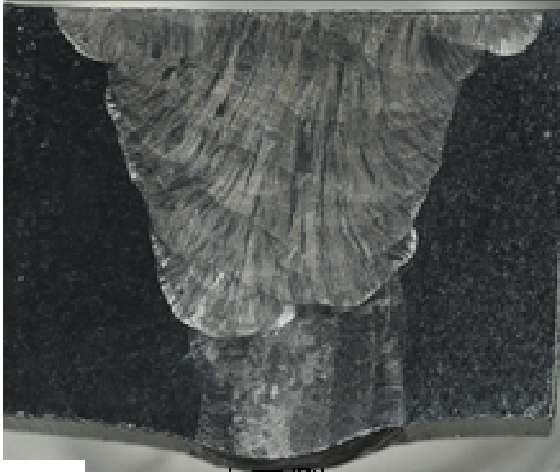
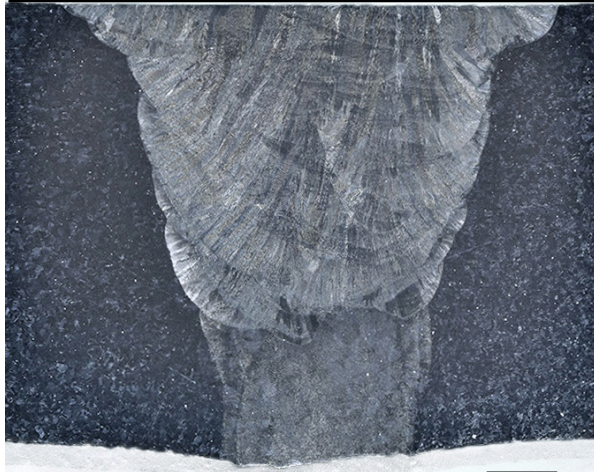
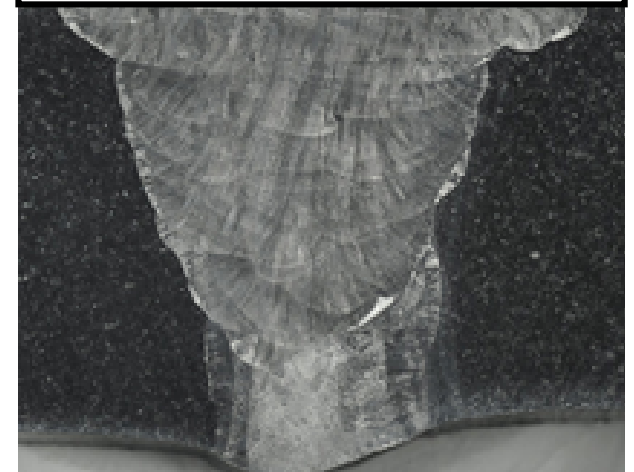
- Ø P10の当該溶接線0°断面に加え、90°、180°、270°の3つの断面について溶接性状を確認し、溶接積層の境界位置を想定した。
- Ø 黄色は溶接施工記録に基づく4層での想定積層図であるが、それ以外にも積層の境界とも判断できる線が認められる（赤線）ことから、手入れ溶接を実施した可能性がある。

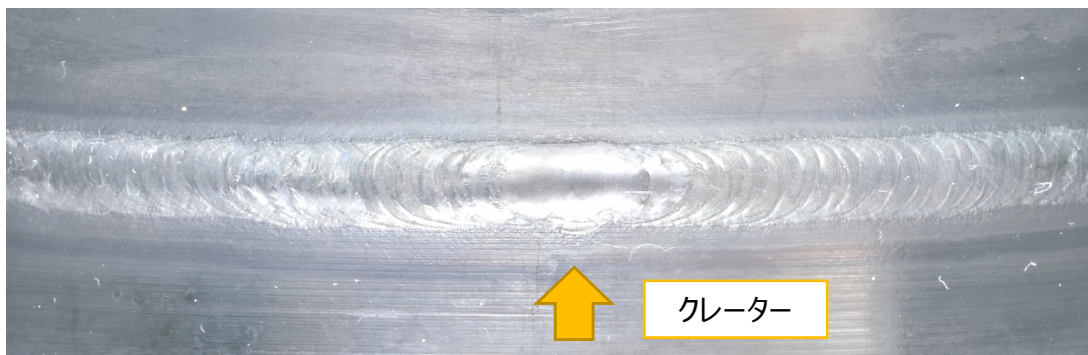
比較管 溶接部裏波写真（0°付近）

- Ø 比較管の溶接部はTIG+SMAWの4層4パス溶接であり、断面写真から4層の積層が認められる。
- Ø 溶接裏波の0°付近には1箇所のクレーターが認められ、標準的な溶接が施工されたと考えられる。

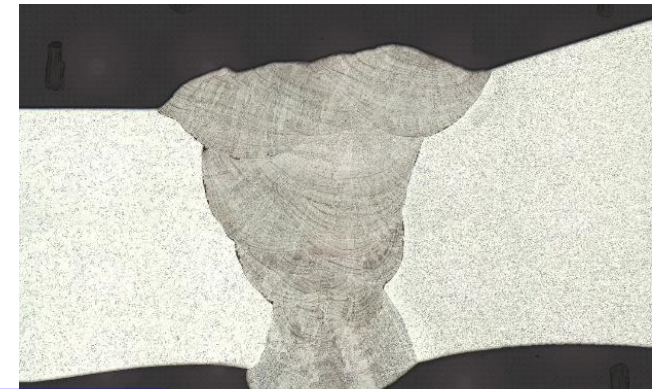
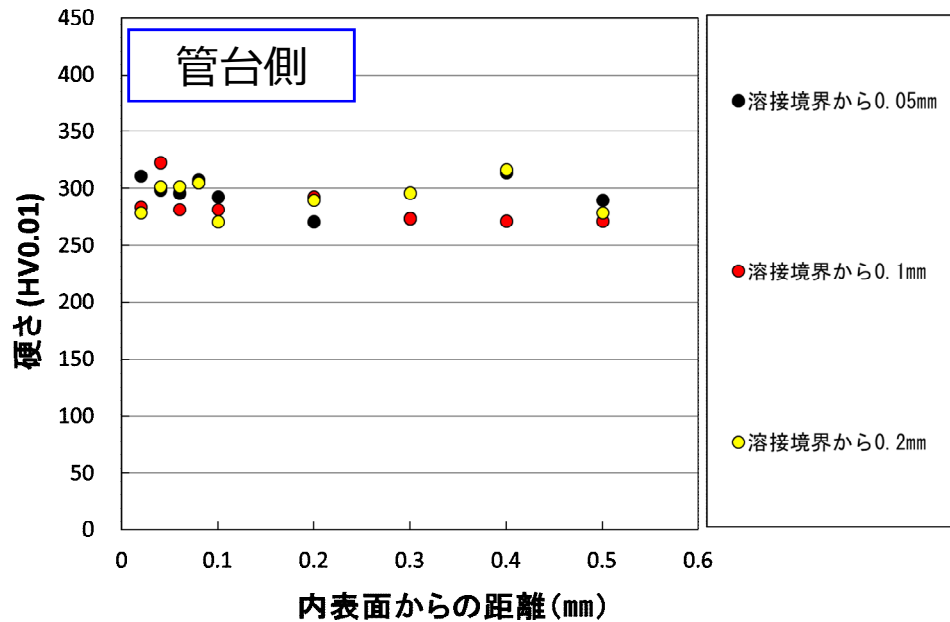
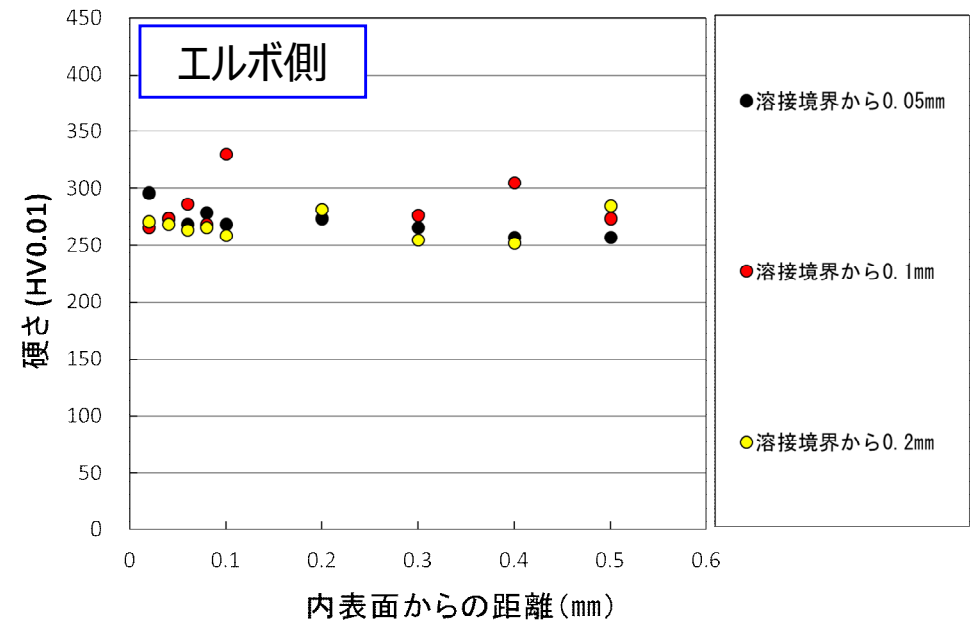
○ 管台-エルボ、初層Tig+SMAWで溶接したモックアップにより、300HVを超える硬さを再現した。

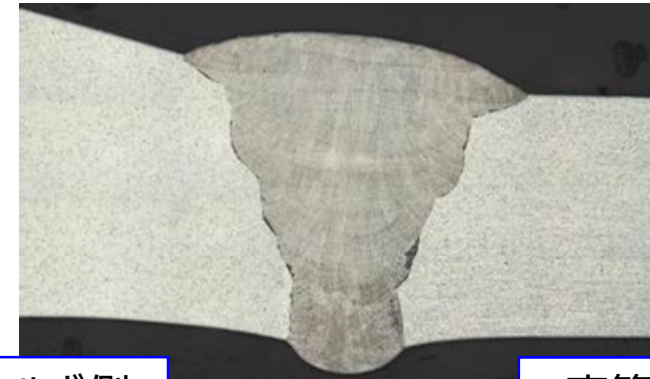
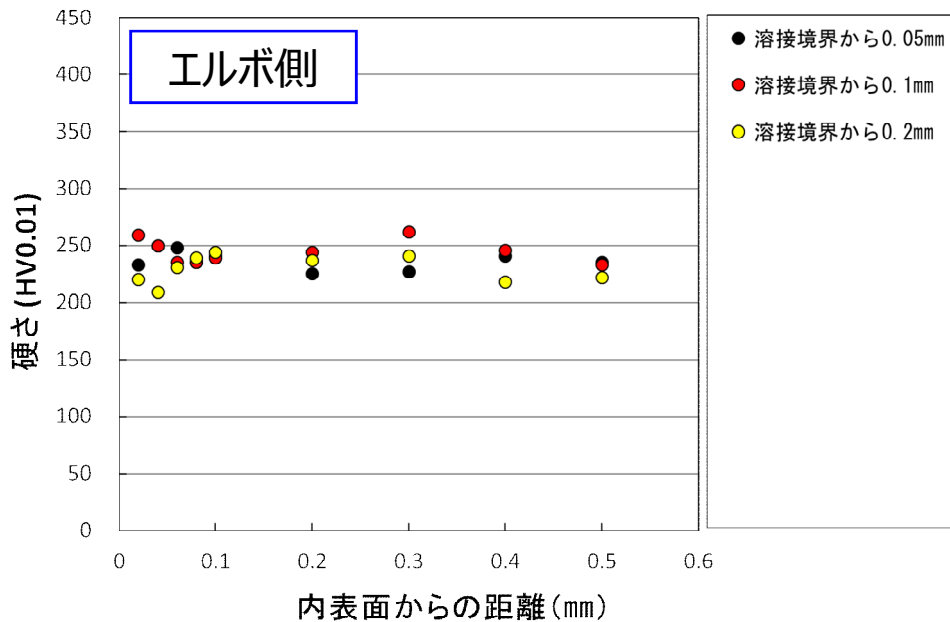
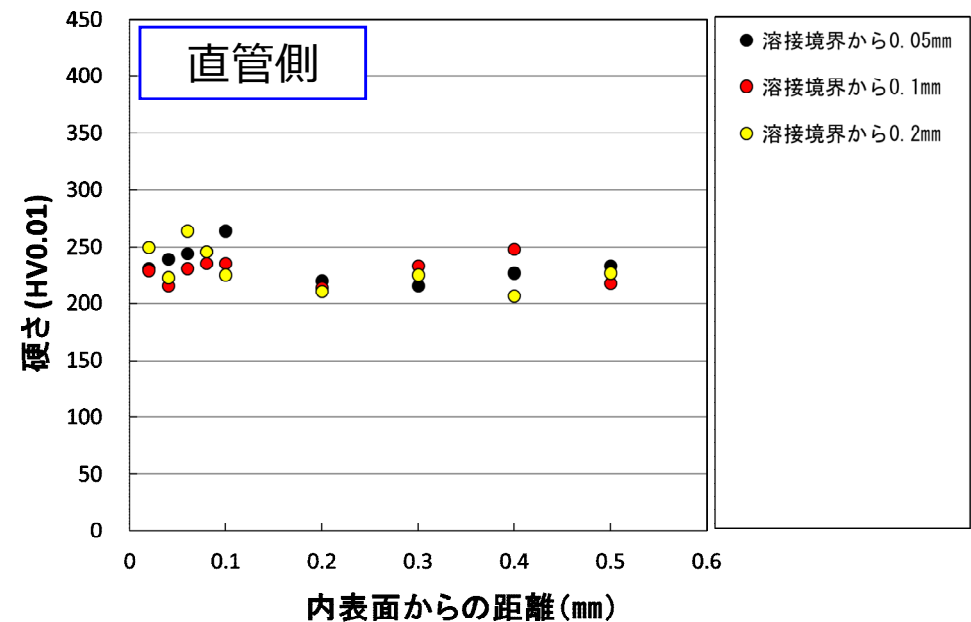
○ エルボ-直管、初層Tig+SMAWで溶接したモックアップでは、300HVを超える硬さを再現できなかった。

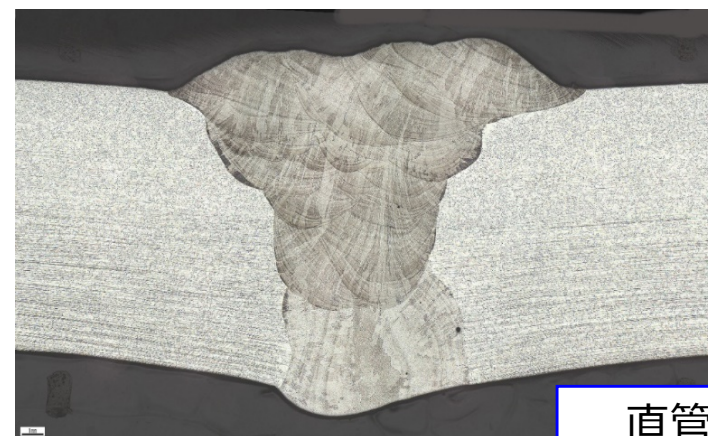
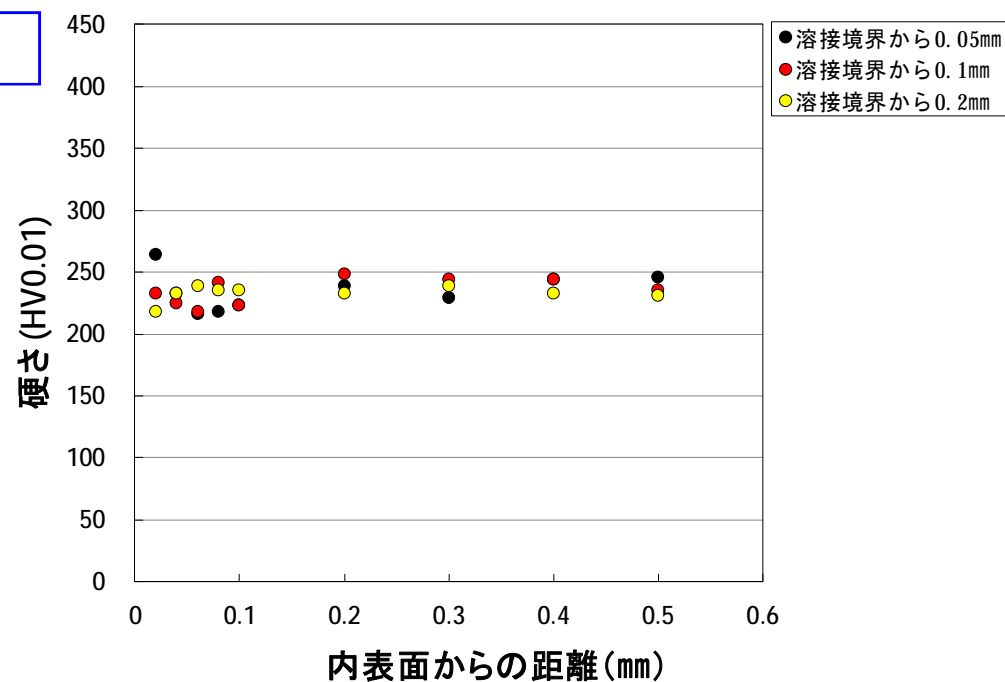
○ 直管-直管、初層Tig+SMAWで溶接したモックアップでは、300HVを超える硬さを再現できなかった。

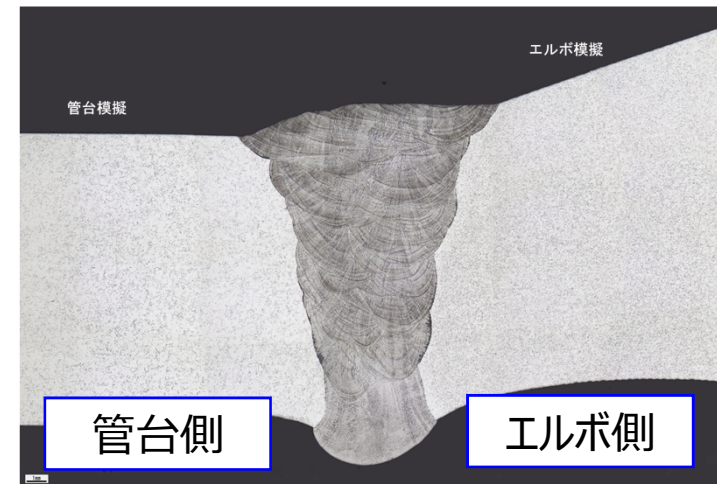
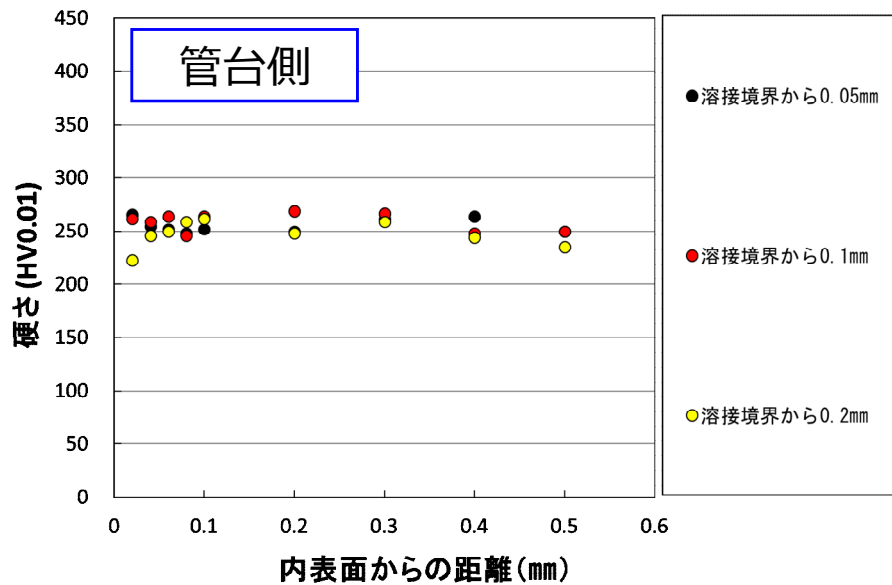
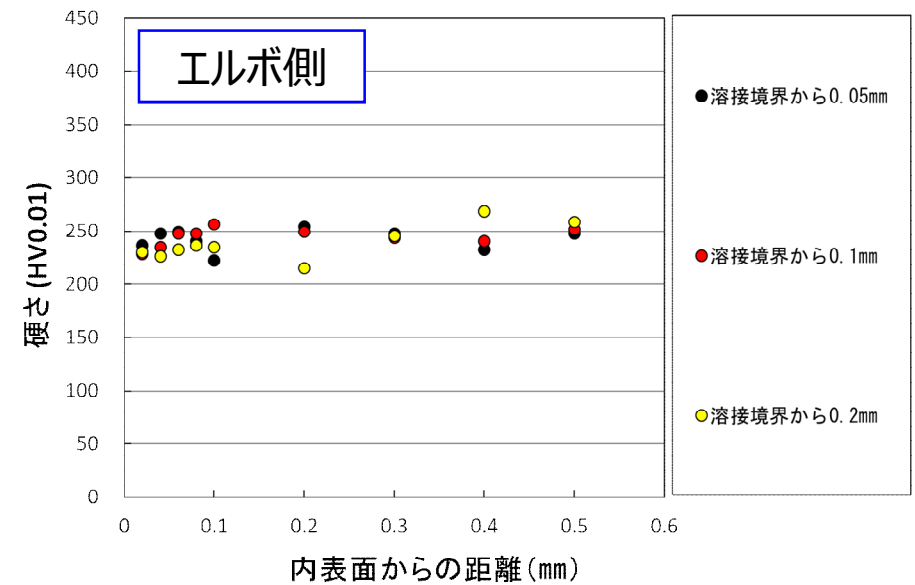
Ø 管台-エルボ、全層Tigで溶接したモックアップには、300HVを超える硬さを再現できなかった。

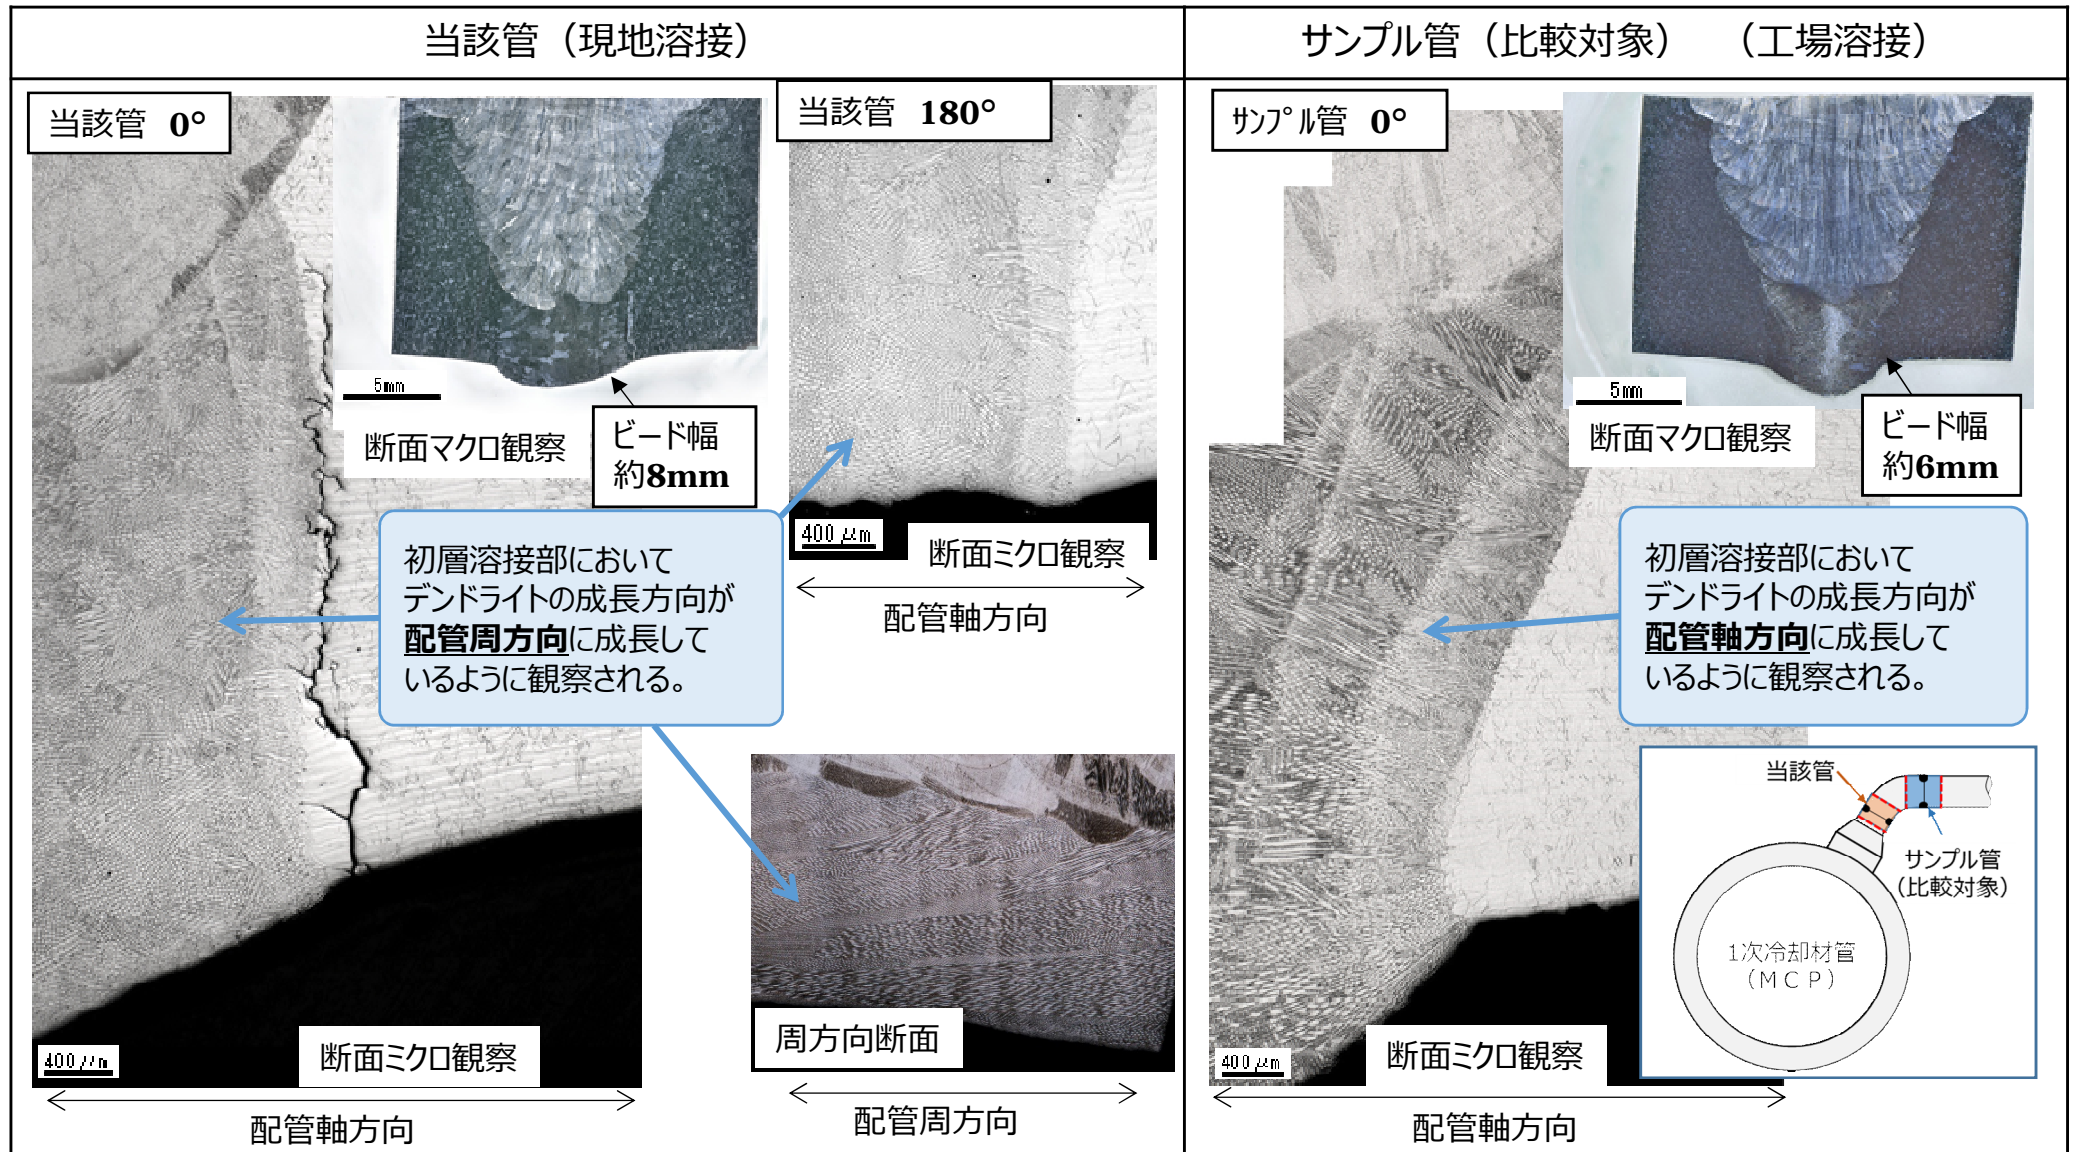
○ 当該管はサンプル管と比べ、約8mmとビード幅が広がった。
○ 当該管とサンプル管との溶接金属部の組織の様相に違いが認められる。（当該管ではデンドライトが周方向に、サンプル管ではデンドライトが軸方向に成長しているように観察される。）

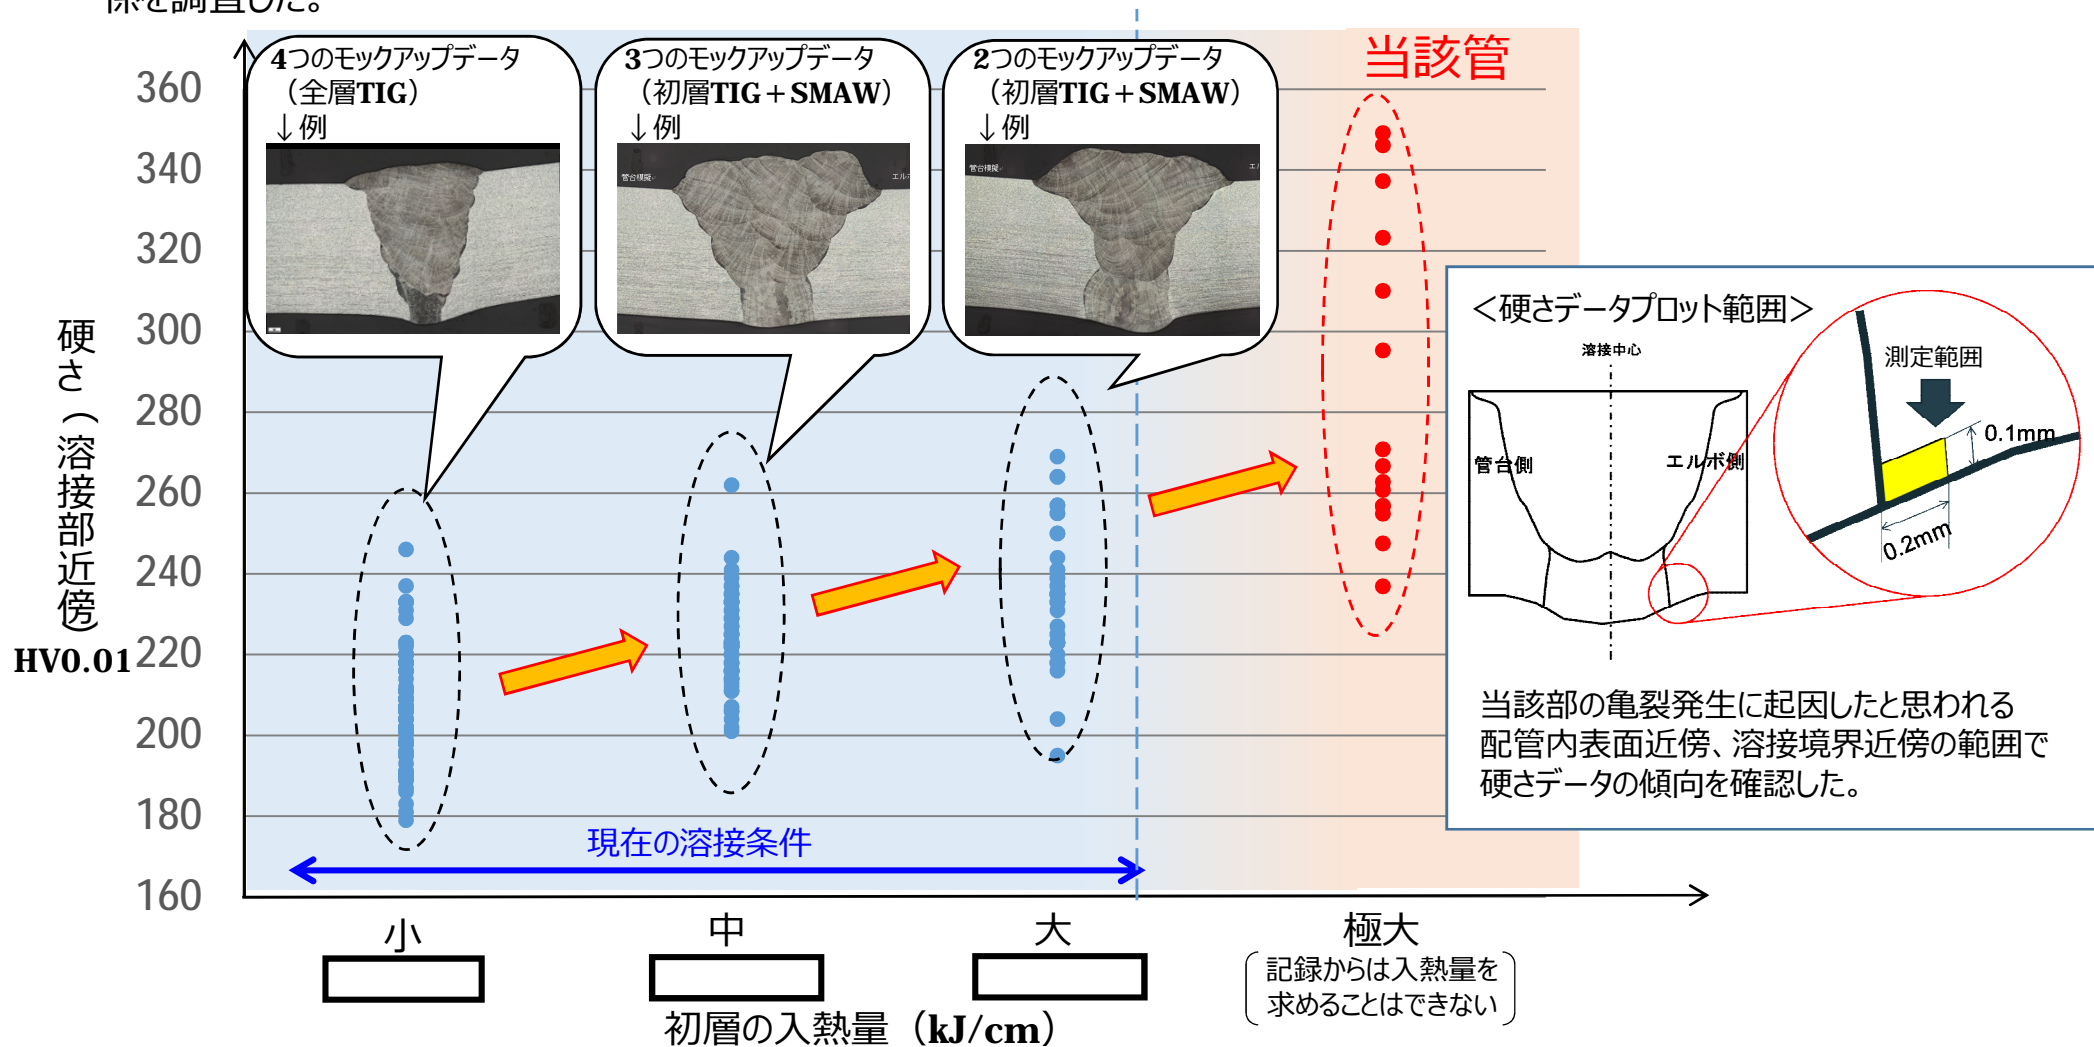
- モックアップ調査の結果、**入熱量が増加するに伴い硬くなる傾向**が認められた。
- このことから**当該部においては、大きな入熱が付与されたものと推察**される。
- なお、**現在の溶接条件では、当該管と同程度の硬さまで硬くならないことは確認**された。

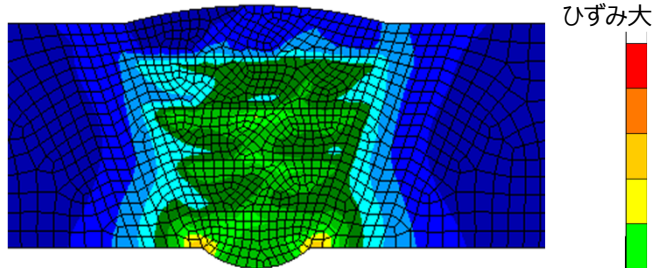
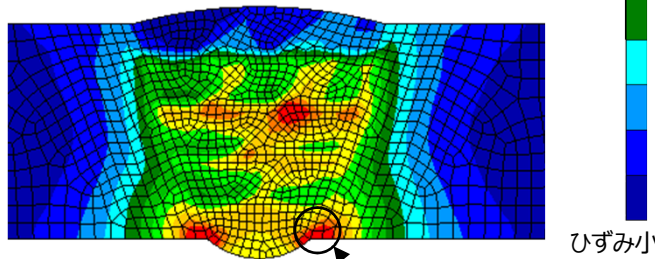
図 : 4B管(TIG+SMAW) 溶接模擬 FEM解析による塑性ひずみコンター図

- 入熱が大きくなれば、塑性ひずみが増加する。
- 亀裂発生部近傍で最大塑性ひずみが存在する。

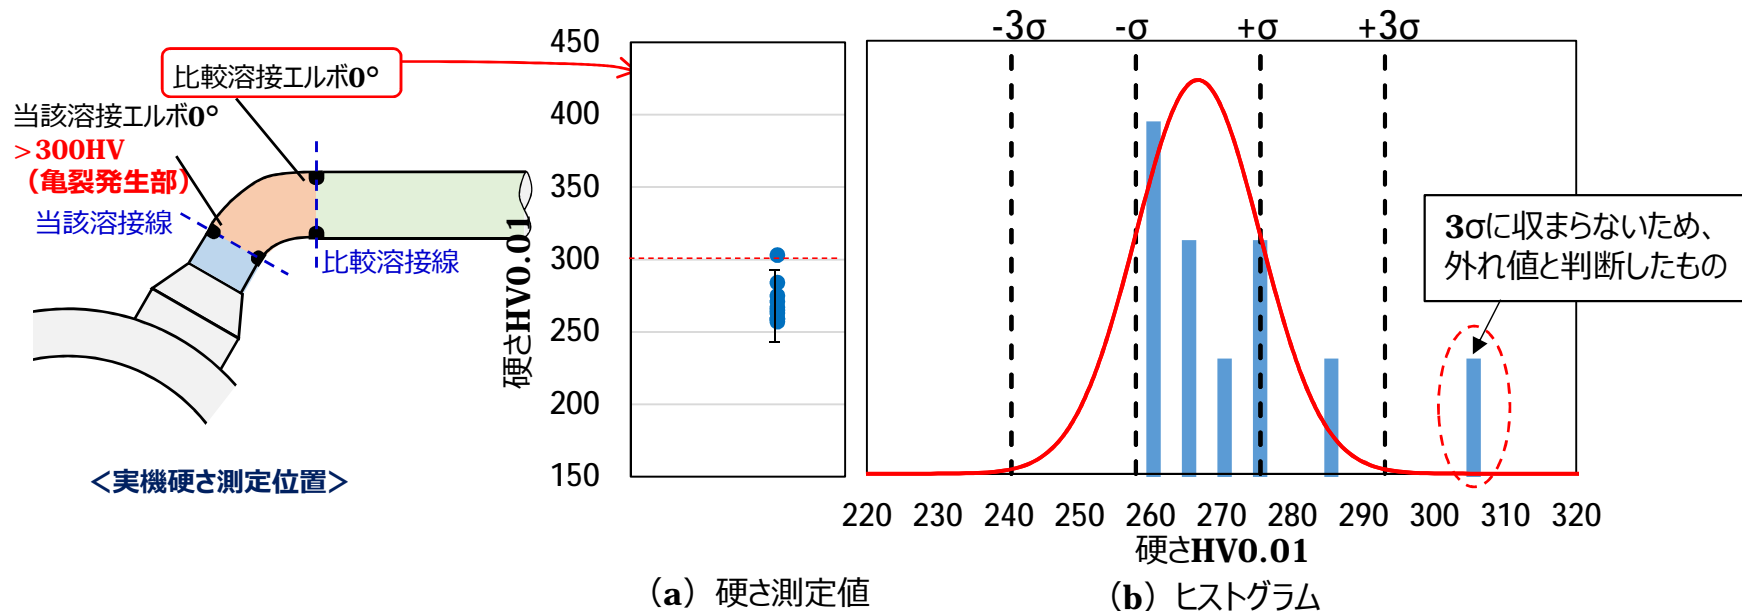
比較溶接エルボの硬さ

- 当該部の硬さは、標準偏差の3倍 (3σ) に収まらないため、外れ値であると判断した。
- ビッカース硬さ計の圧痕が粒界上に触れた場合、外れ値を示すことが想定されたため、これをモックアップで検証した。

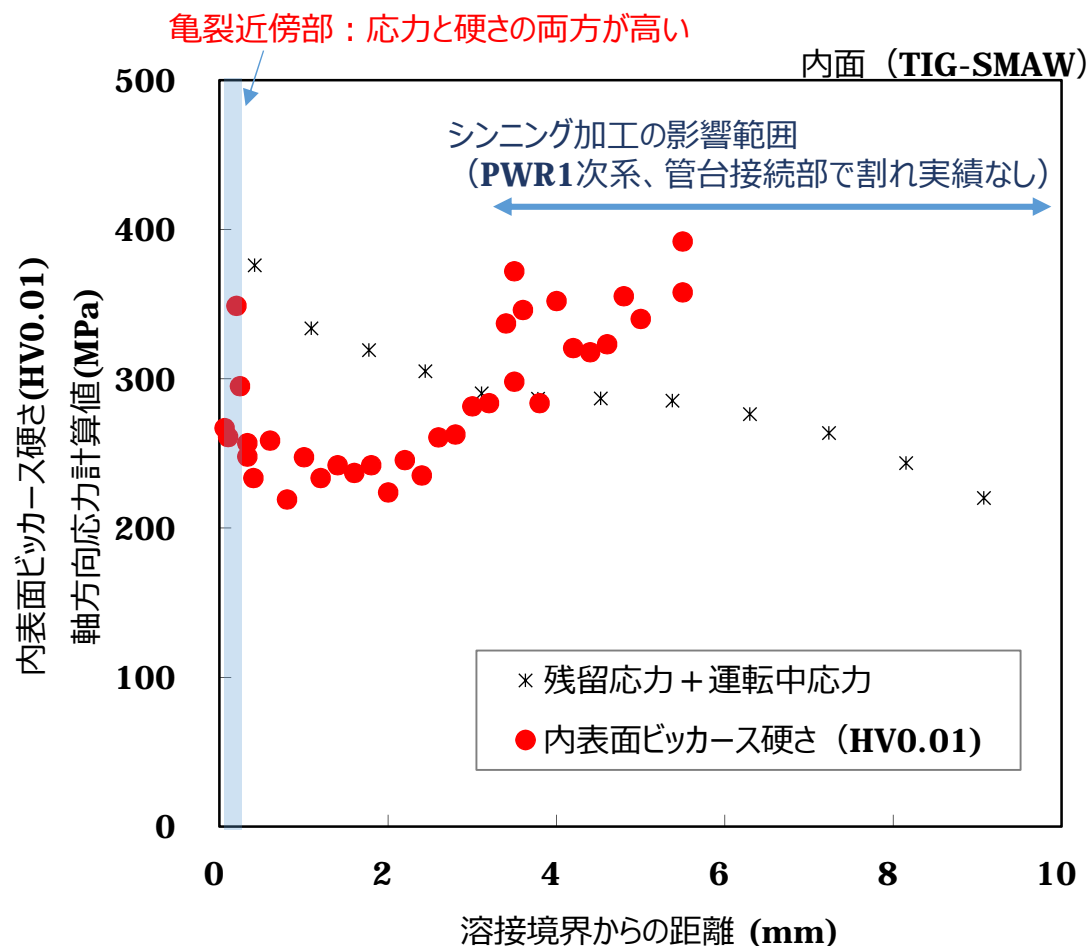
- 亀裂近傍部は高い応力が想定される場所であり、硬さと応力の両方の条件が揃っていた。
- 一方、シンニング部は硬いが、応力は比較的低いため、亀裂が発生していない。
