雑固体廃棄物焼却設備焼却炉（B）二次燃焼器 バーナ取付座からの蒸気状の気体確認について （状況と今後の計画）

2021/1/7

東京電力ホールディングス株式会社

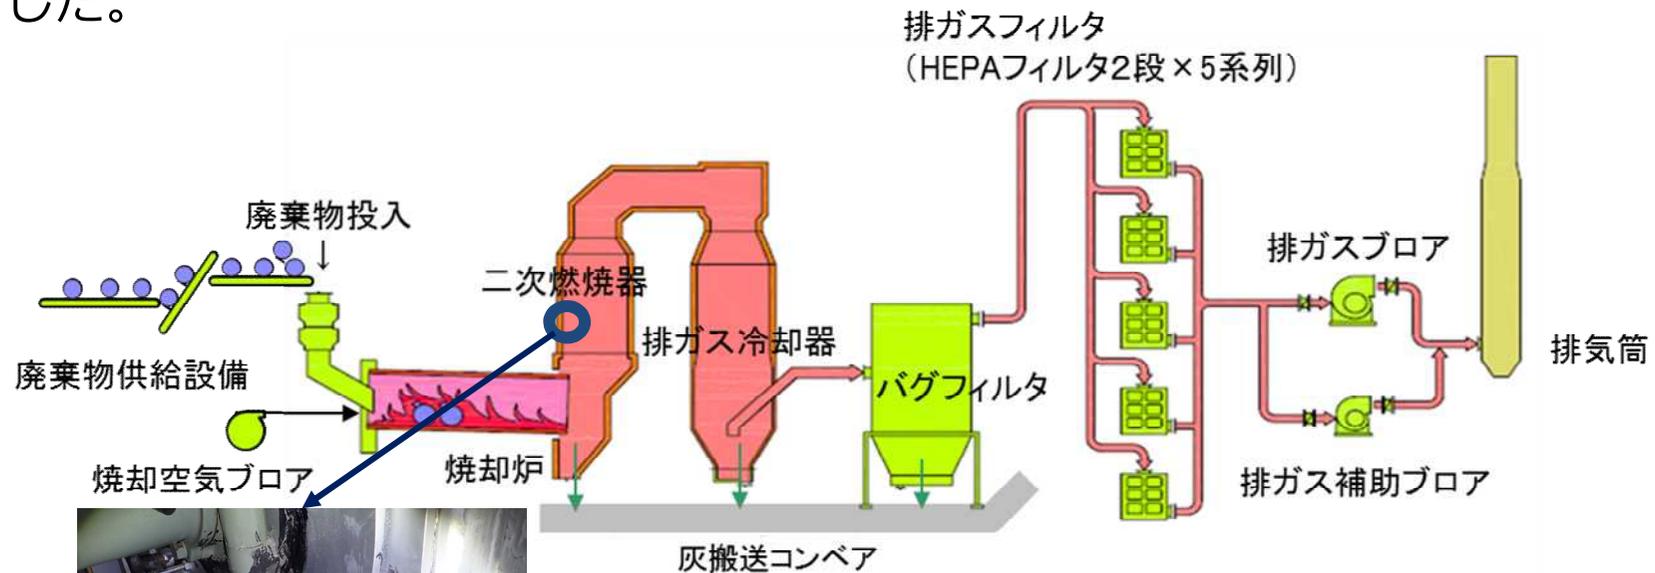
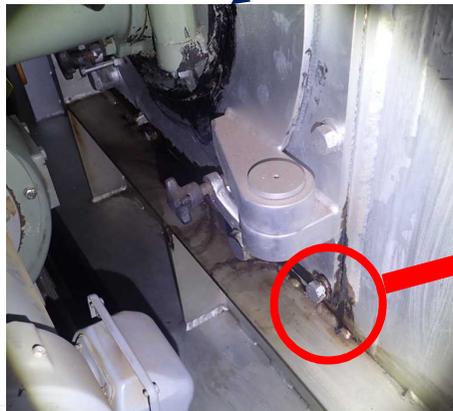
- 9月24日午後11時23分頃、雑固体廃棄物焼却設備建屋内にある雑固体廃棄物焼却設備（B）の二次燃焼器のバーナを取り付けている台座から、少量の蒸気状の気体が出ていることを、巡視点検を行っていた協力企業作業員が発見したため、9月25日午前0時2分に雑固体廃棄物焼却設備（B）の停止操作を行いました。

- ・スミヤ測定結果: 検出限界値未滿
- ・空間線量測定結果: $1 \mu\text{Sv/h}$ (バックグラウンド相当)

- ・油分を検出

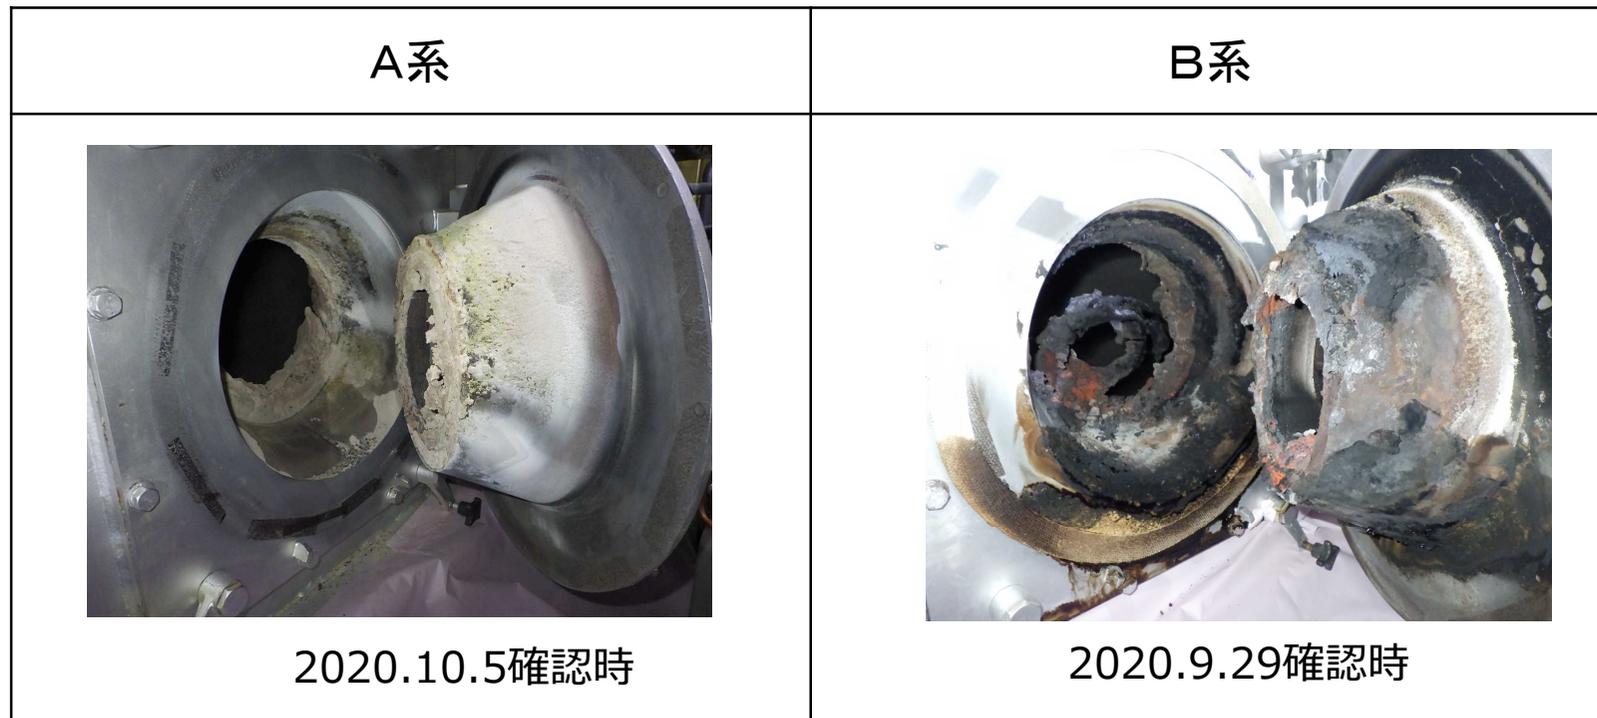
- 雑固体廃棄物焼却設備（B）について、二次燃焼器内の温度が下がったことから、9月29日に現場確認を行ったところ、二次燃焼器のバーナ部分の耐火物が損傷していることを確認しました。
- 上記事象を鑑みて、雑固体廃棄物焼却設備（A）についても9月30日に停止操作を行い、10月5日に二次燃焼器バーナについて現場確認を行いました。雑固体廃棄物焼却設備（B）と同じような耐火物の損傷は確認できませんでした。

- ・コーン上部（金属、耐火材）の損傷を確認
- ・バーナの火炎を阻害するような灰の堆積を確認
- ・取付座の付着物に油が含まれていることを確認

- B 系の復旧について
 - ・ 損傷した箇所を新規製作し、年度内（調整中）に復旧する予定。

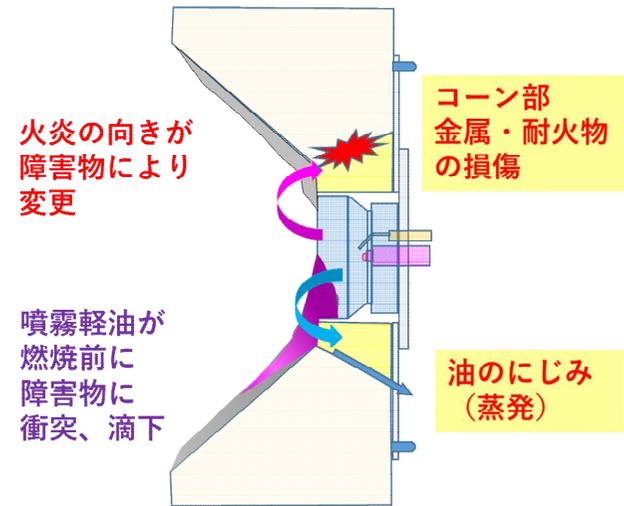
* 不具合発生イメージ *

過度な灰の堆積によりバーナの火炎向きが変わりコーン部の損傷に至った、軽油が着火できずに耐火材の隙間を通じてにじみ出た

軽油を噴霧するためのノズルが詰まり、火炎向きの異常や軽油の未着火が起きた（その後の流れはa. と同様）

メーカ工場にノズルを持ち出し、部品点検、噴霧テストを行った結果（～10/29）、ノズルに異常は確認されなかったことから、**原因はa. であると推定**

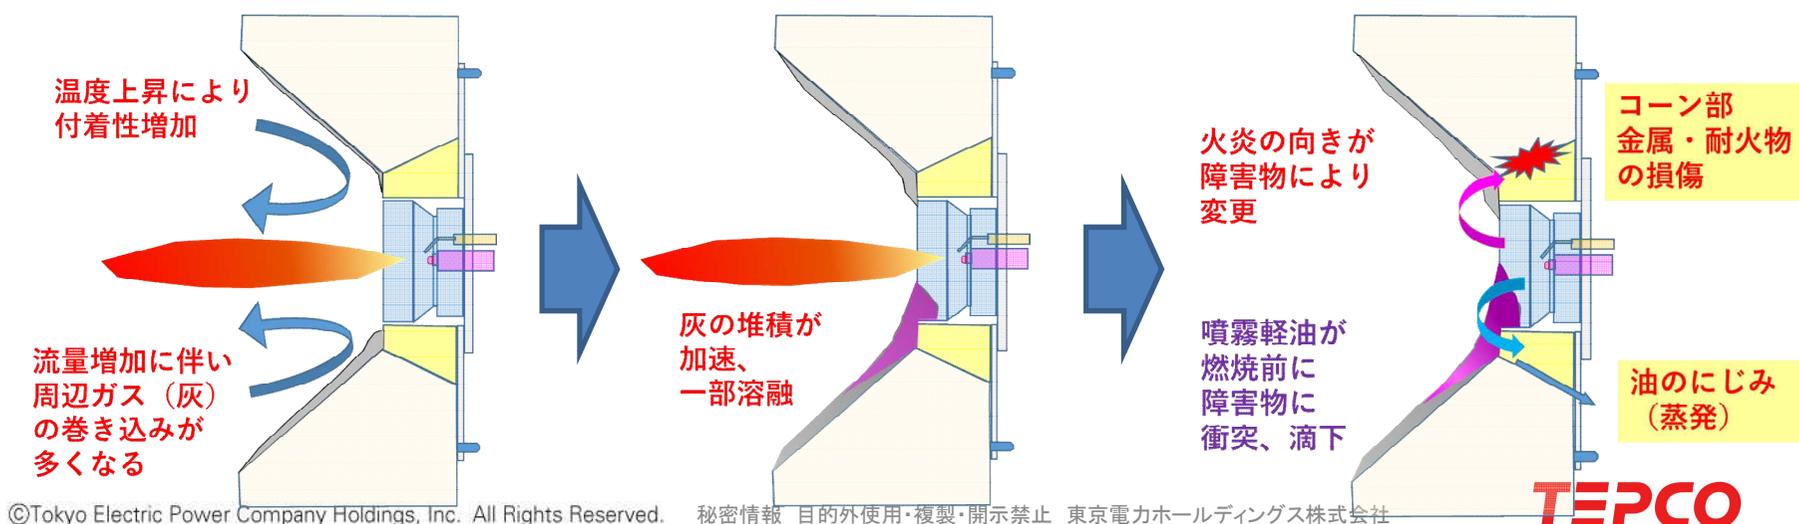
- ①バーナの連続・高流量運転（30～50L/h）を継続した
設備運用上問題ない範囲で焼却していたが、調査の結果焼却物量が若干少なかったこと、水分を多く含む焼却物を投入したことで、熱量不足となったため
（健全であったA系は、水分を多く含む焼却物の投入はなし）
⇒バーナ出口部が高温となり、灰の付着性が増加
⇒付着した灰が熔融しクリンカが生成・成長
- ②廃棄物性状により、融点の低い灰が発生した
低融点の成分が多い場合、上記①の組み合わせで今回の事象に至った可能性、もしくはクリンカの成長の促進に寄与した可能性が考えられる。
- ③時間経過により灰が堆積した
本事象は清掃後6ヶ月程度の運転であるが、これまでも経験あり問題なかった。ただし、上記①や②との組み合わせの条件となりうる可能性は考えられる。

- 原因を踏まえた A 系起動の条件（A 系は健全であることを確認済み）
 - ・ バーナ連続・高流量での継続運転を避けるため、まずは、水分を多く含む焼却物を投入せず定格に近い焼却量（熱量）で焼却運転をする。
 - ・ 年末年始の停止後に、灰の堆積状況を確認する。
 - ・ 並行して、水分量を多く含む焼却物を投入する場合でも、バーナ連続・高流量が継続しない条件を整理する。
 - ・ 年明けの運転では、水分量を多く含む焼却物を上記で整理した条件で焼却し、2月の年次点検で状態を確認する。なお、上記条件での焼却物の確保は可能であることを確認済み。

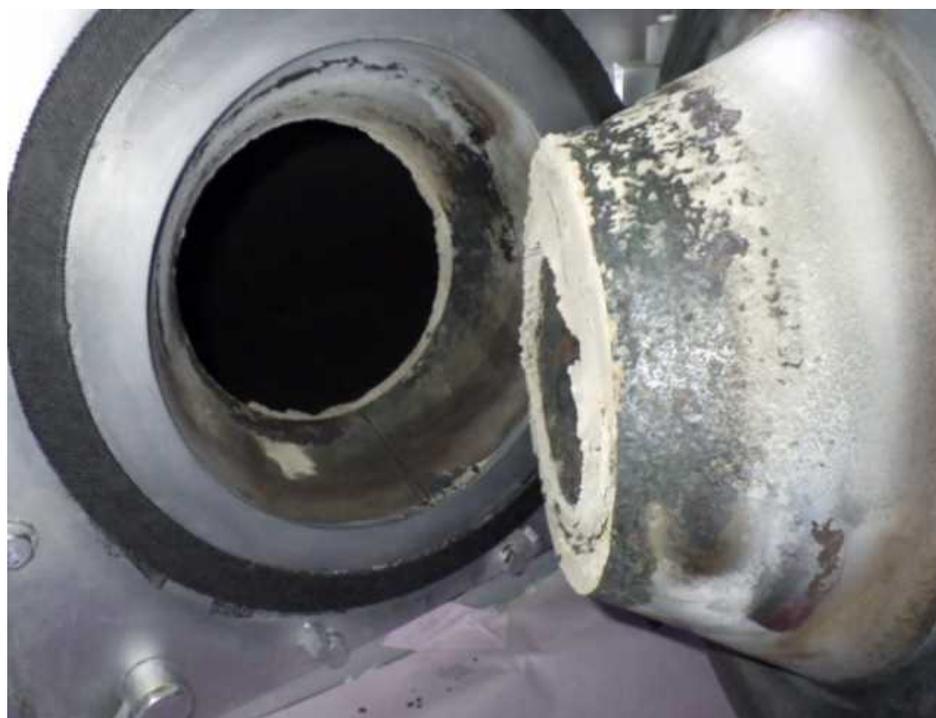
- 水分量を多く含む焼却物を投入せず定格に近い焼却量（熱量）で焼却運転を行った結果、二次燃焼器バーナの運転が継続することなく、二次燃焼器出口温度を850℃以上で維持できていた。
- 年末年始に焼却運転を停止し、運転再開前（1月4日）に二次燃焼器バーナの状態を確認した結果、灰の堆積はほとんどなく問題ないことを確認した。

焼却炉A系 二次燃焼器バーナ（1月4日確認）
