# 5・6号機滞留水貯留設備浄化ユニット（C） 漏洩に関する原因と対策について

2021年1月8日

東京電力ホールディングス株式会社  
福島第一廃炉推進カンパニー  
福島第一原子力発電所

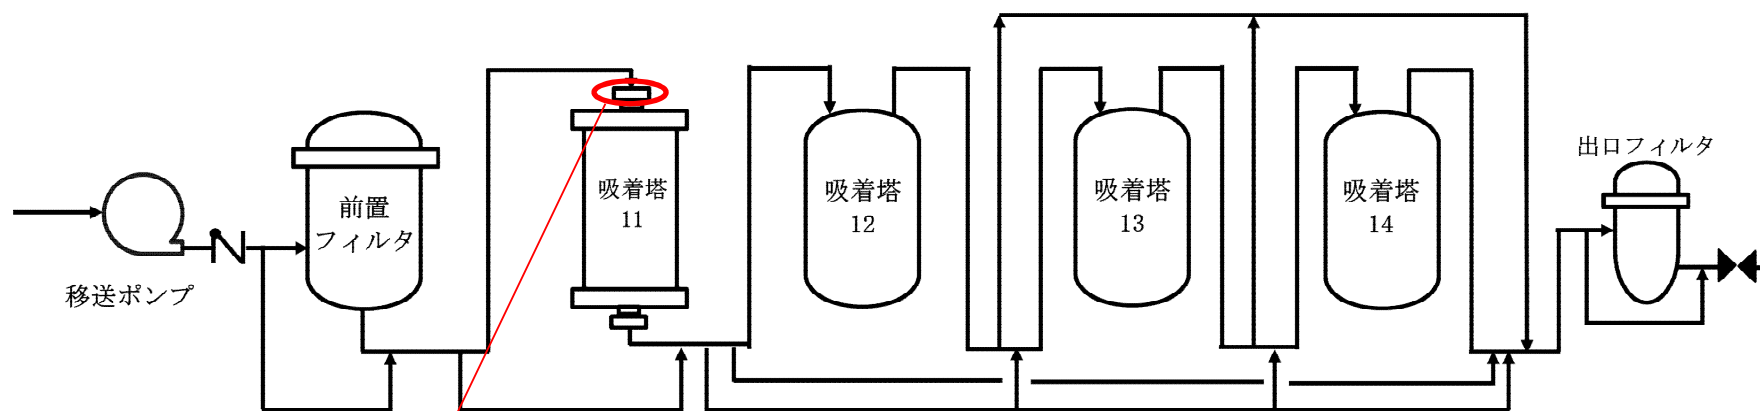
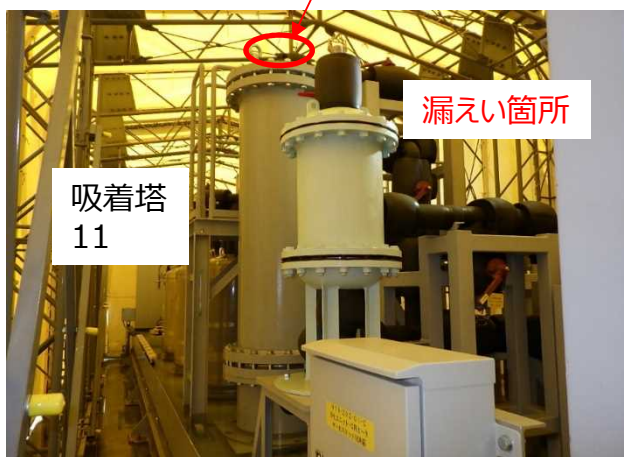
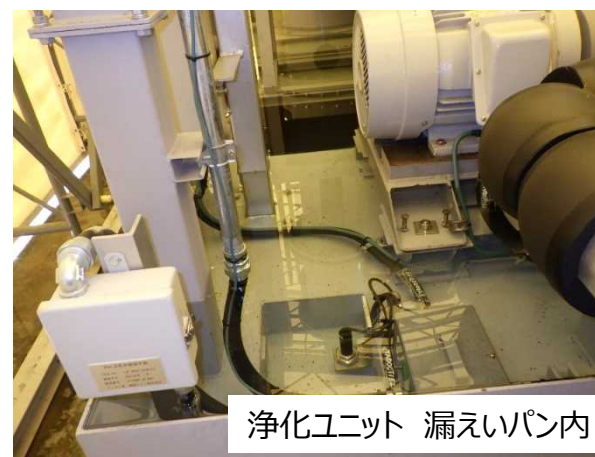
<浄化ユニット（C）系統概略図>

2020年8月14日 9:35頃、タンクエリアパトロールにてタンク水位を確認していた協力企業作業員よりタンクの水位が前日から変動した旨が、当社社員に連絡があった。連絡を受けた当社社員が現場に出向し、滞留水貯留設備浄化ユニット（C）から水の漏えいを確認した。

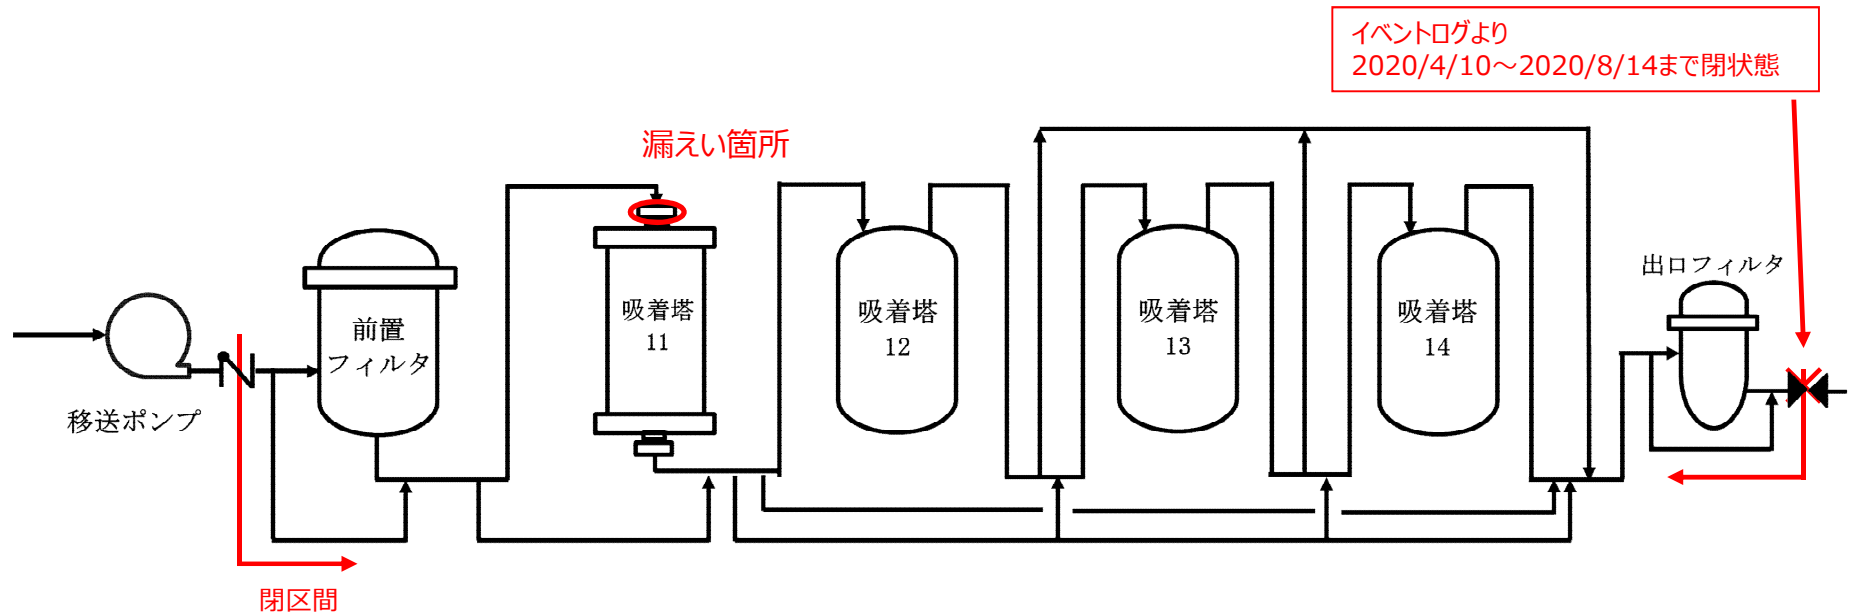
図1 浄化ユニット漏えい時の弁開閉状態

- 浄化ユニット（C）の移送ポンプ出口逆止弁～浄化ユニット出口弁間が閉区間になっていた。
- 夏場の外気温上昇（約30℃）により、流体の体積変化および内圧上昇が発生。
- 内圧が上昇した影響で、ガスケットがボルトに押し付けられることで破損し、漏えいに至った。

- 浄化ユニット(B)は、圧力指示計の0点確認の結果、問題がなく、オーバーレンジ（1.33MPa）まで加圧されていないことから、類似箇所フランジ部のトルク確認、隙間確認、外観目視を実施後に復旧する。
  - 浄化ユニット(A),(C),(D)は圧力指示計の0点確認の結果、ドリフトが確認され、オーバーレンジ（1.33MPa）以上に加圧されていることから、類似箇所フランジ部のガスケット交換と圧力計の校正または交換を行い、復旧する。
- なお、対象機器ごとの物的対応は下記の表のとおり。
