# 増設ALPS(B) クロスフローフィルタ（CFF）調査状況 速報

2021年1月19日

東京電力ホールディングス株式会社

# CFF2B,3B フィルターエレメント外観

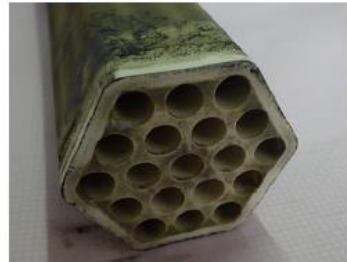
下流側端面  
(エレメント位置：A-2)

損耗なし

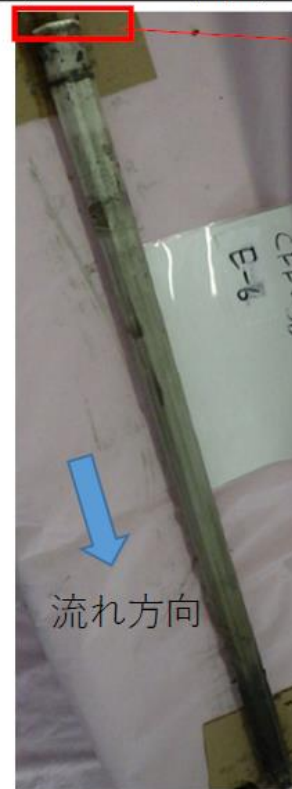
エレメント外観  
(エレメント位置：E-6)

➤ 全エレメントの上流部端面に損耗を確認した。エレメント下流部端面には損耗はない。

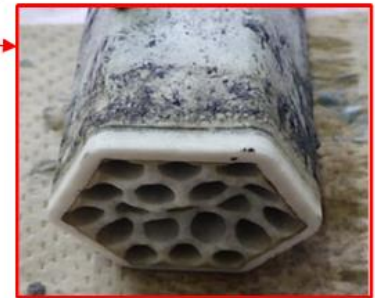
上流側端面

最も損耗が激しかった箇所

有意な損耗あり

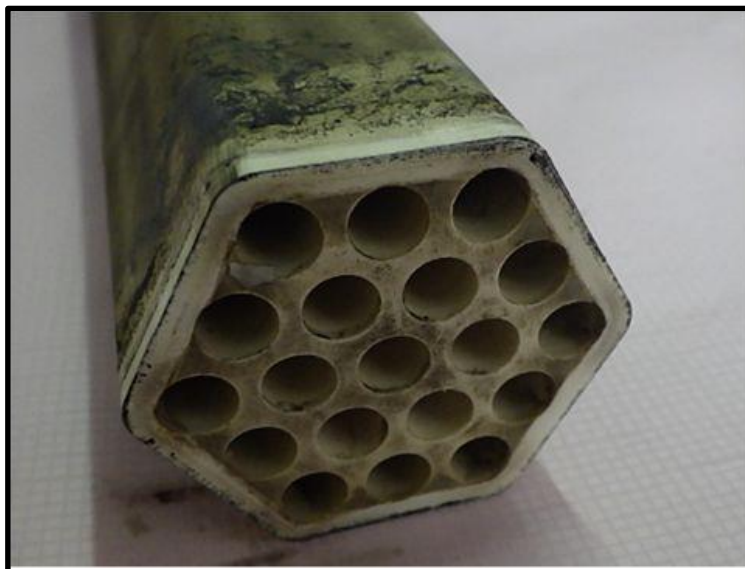
CFF2B  
下流側

損耗  
なし

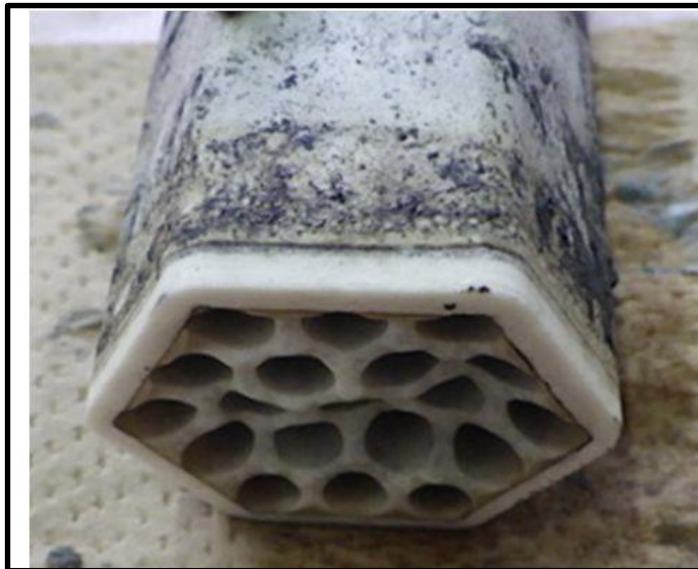
CFF3B  
上流側

損耗  
あり

【想定事象】  
上流側端面（入口部）のエLEMENTが損耗し、同時にELEMENT表面のコーティングも剥がれるため、その部分から支持層のみを透過してスラリーが二次側へ流出する

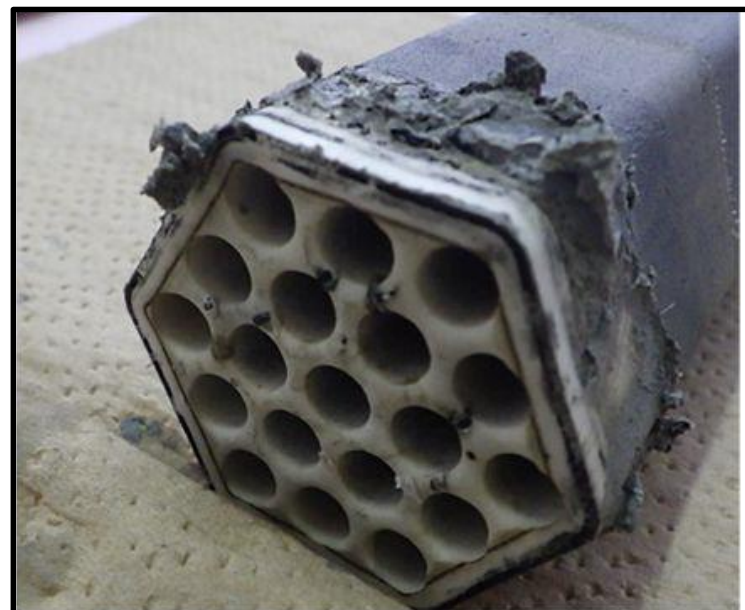
CFF2B  
上流側

損耗  
あり
