5 動燃（安）010  
平成5年6月16日

プルトニウム燃料第三開発室における連続焼結炉  
の作動不良について（第一報）

プルトニウム燃料第三開発室における連続焼結炉の作動不良について (第一報)

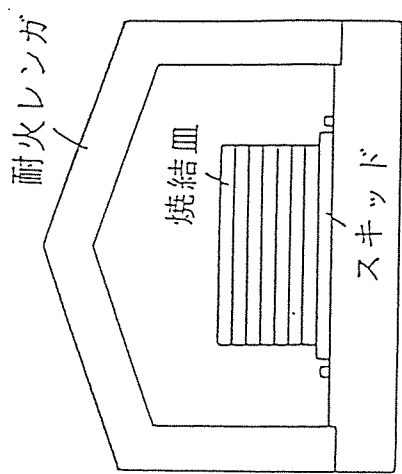
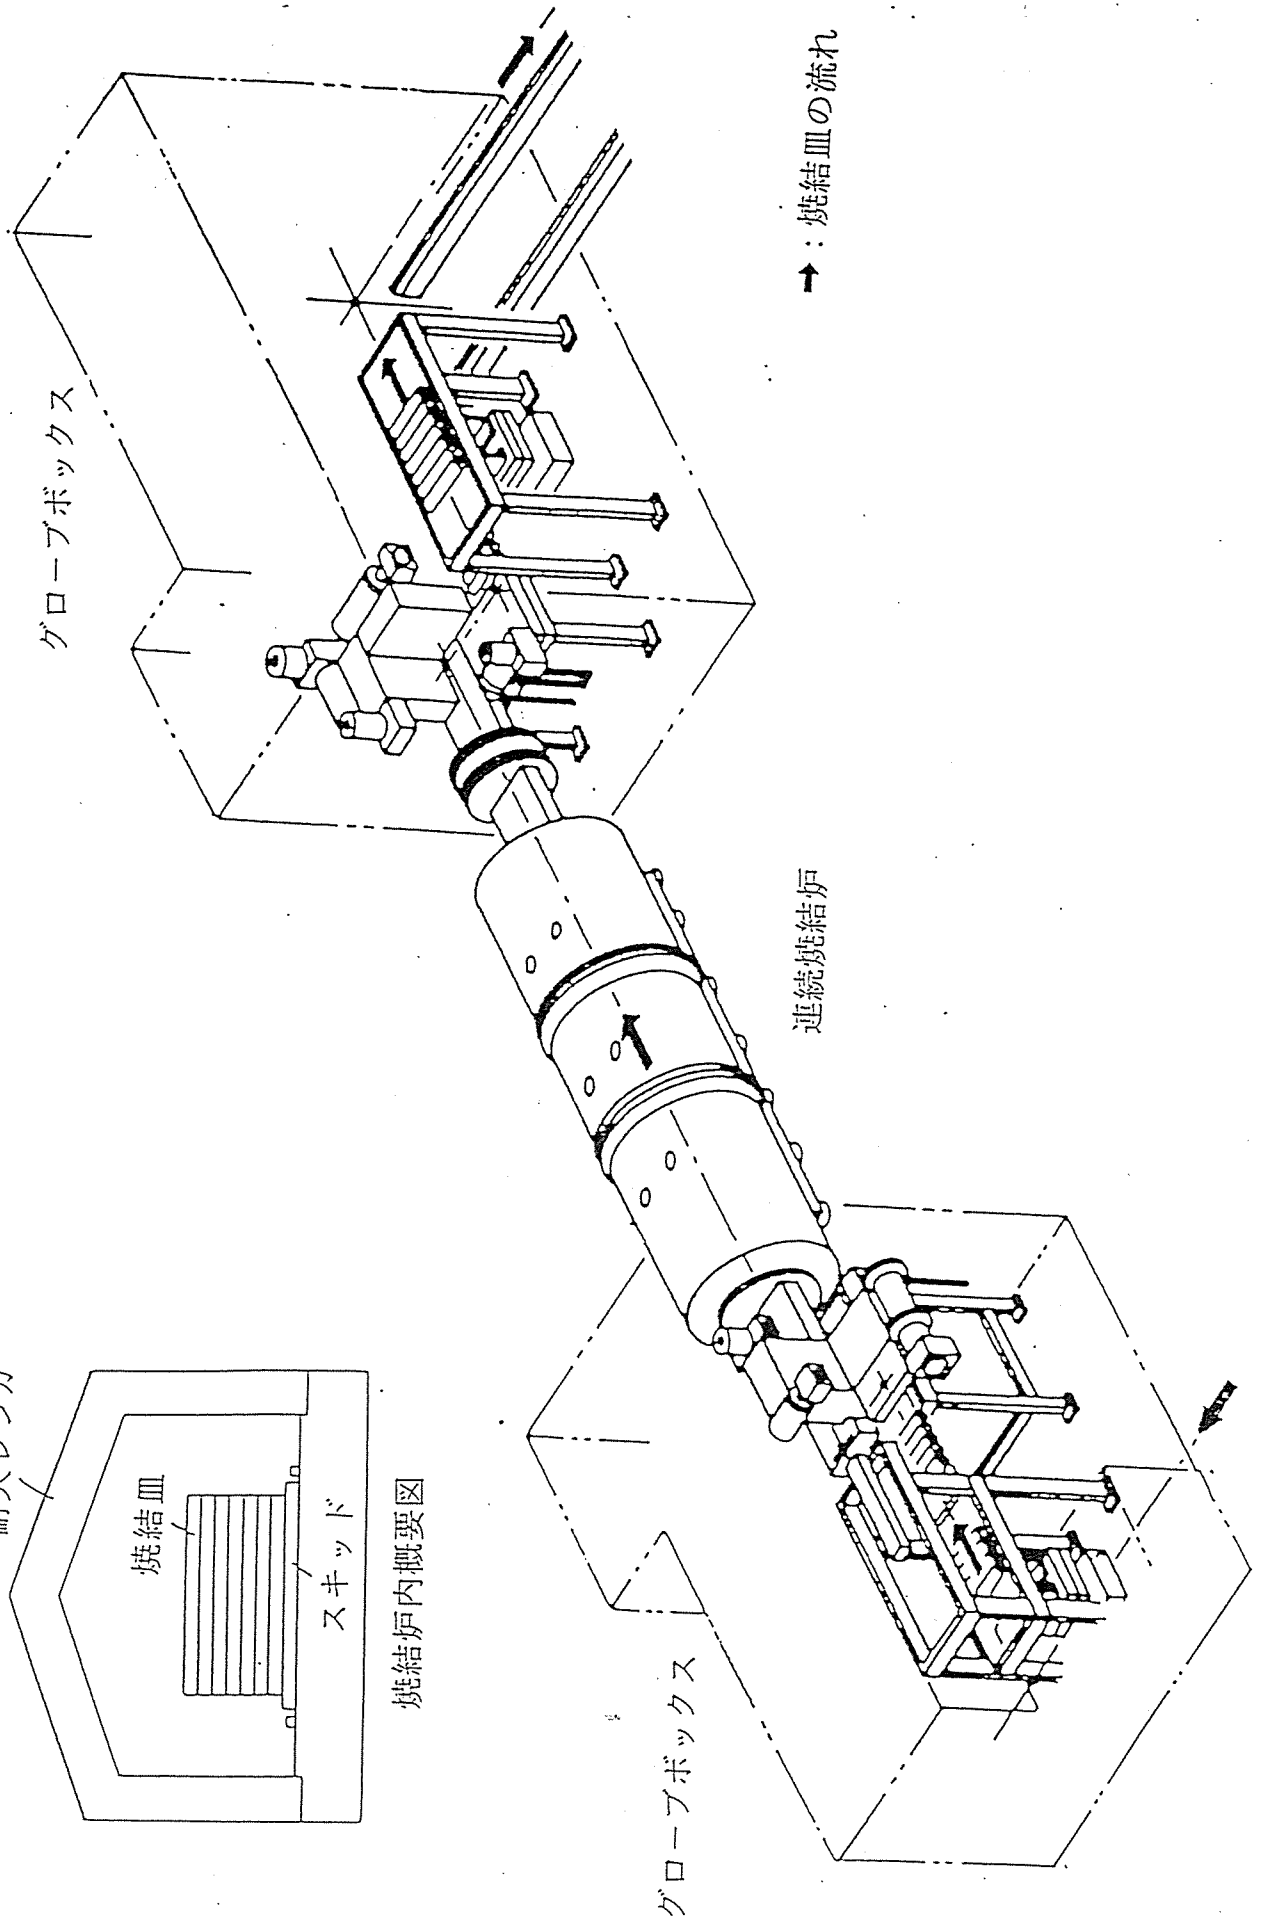
図一 2 連続焼結炉概要図

平成5年6月7日、プルトニウム燃料第三開発室焼結室 (FP-105) の連続焼結炉において、ペレットを焼結していたところ、ペレットの載った焼結皿を移動させる駆動装置に過負荷の警報信号が発生し、駆動装置が自動停止したため、焼結皿が搬出されなくなった。このため、駆動装置のモーターの点検、電気回路の点検をしたが異常は認められなかったため、連続焼結炉内の焼結皿を移動する系統に何らかの異常が発生したものと判断し、午前5時40分頃連続焼結炉の電源を手動にて切り、運転を停止させた。

運転を停止する前に、焼結皿を移動させる駆動装置のモーター及び制御回路の点検をしたが、異常は認められなかったため、連続焼結炉の温度を下げ、炉内の状況確認の必要があると判断した。その後、6月14日に炉内が常温まで下がったことを確認し、同日フランジの取り外しを行った。現在は炉内にある焼結皿の取り出し及び内部観察の準備をしているところである。

原因等については、炉内を降温させた後、炉内にある焼結皿の取り出しが終了した時点で、調査を行うとともに対策を施す。なお、原因調査の結果等については後日報告を行います。
