# 高性能容器(HIC)の長期健全性確認について

2018年3月23日

東京電力ホールディングス株式会社

# 高性能容器(HIC)の長期健全性確認に係る コメント回答

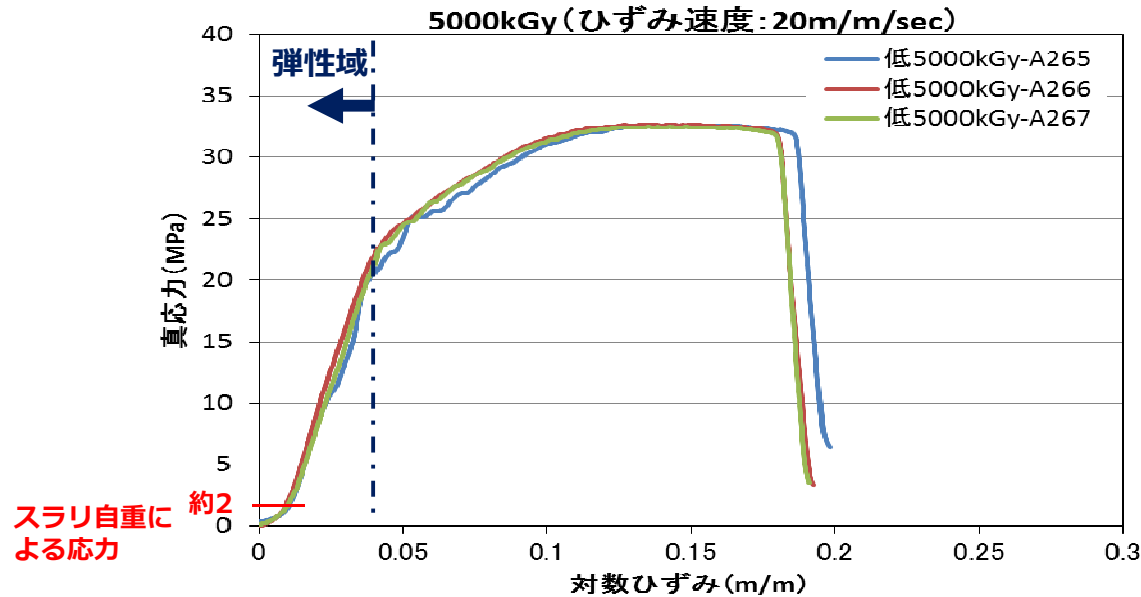
照射試験片の応力ひずみ線図

ここで、 $R=0.73$  [m]  $P=0.024$  [MPa],  $t=0.011$  [m]であり、 $\sigma_\theta$ は約2 [MPa]となる。

- $\beta$ 線5000 kGy照射した試験片の応力-ひずみ曲線より、スラリ自重による応力は**弾性域**にあるため、スラリ自重に対し静置時は健全性を維持。

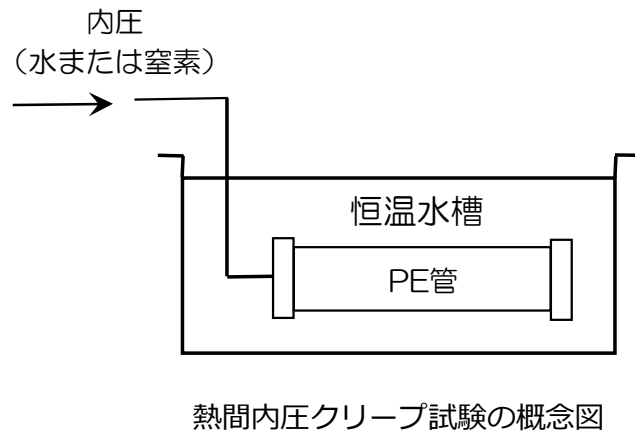
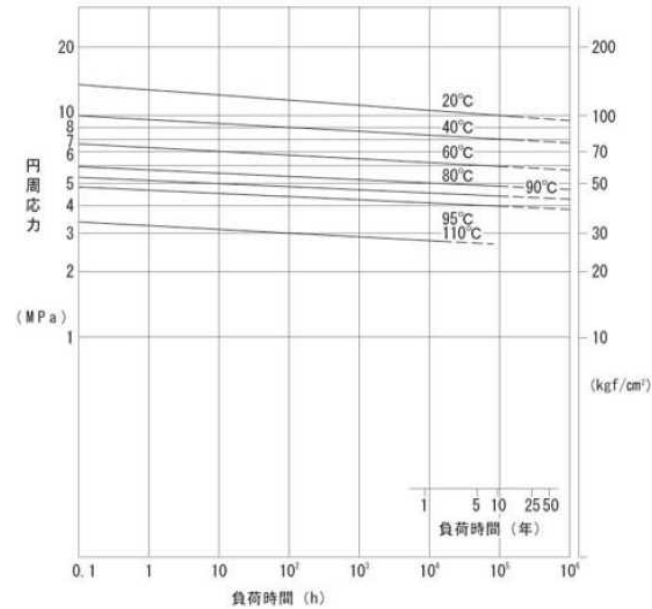
クリープ試験結果

- HIC保管条件（発生円周応力約2MPa、40℃）ではクリープ破壊は発生しないと評価。また、クリープによりひずみが増大しても、HICの変形は外側の鋼製容器に拘束されるため問題無いと評価。

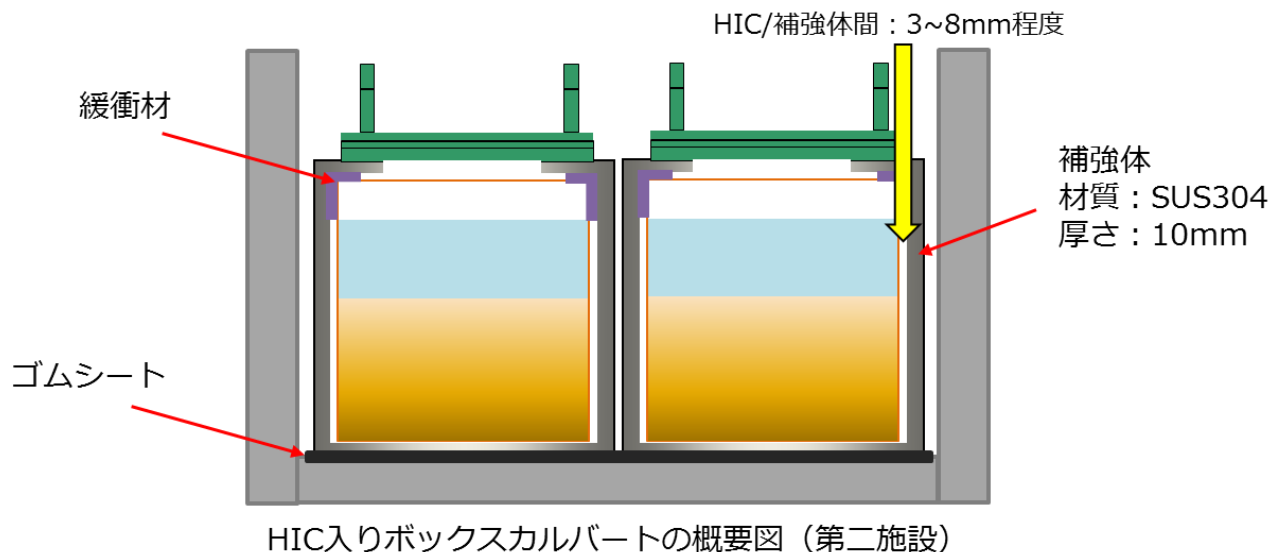
- 以下の理由から、HICから補強体内の微小漏えいを検知することは困難である。
  - HICから漏えいが発生した場合、漏えい物は補強体内に留まる。しかし、HICと補強体の間には3~8mmの空間しか存在しないため、漏えい量は微小となる。
  - HICと補強体間に溜まった漏えい物からはSr90を起因とするβ線を放出するが、β線は補強体を透過しない。また、補強体からは制動X線が放出されるが、HIC内のポリエチレン容器、スラリー、水から放出される制動X線の量よりも微小であることから、漏えいの発生による線量変化を感知することは困難である。
  - 補強体は取り外しができないため HIC/補強体間には検知器を取り付けられない。

- 基本的にHICからの漏えいは補強体内で留まるが、補強体外への漏えいが発生していないことをクレーンカメラによる目視確認にて定期的に監視する。
  - ボックスカルバートは壁と底板を一体とした構造であり、防水塗装も施していることから、補強体外への漏えいが発生しても漏えい物はボックスカルバート内に留まる。
- 一時保管施設においてボックスカルバート内で漏えいが発生した場合の対応手順書は制定済み。なお、漏えいの程度によっても回収手順は変わらない。（手順概要は次頁）

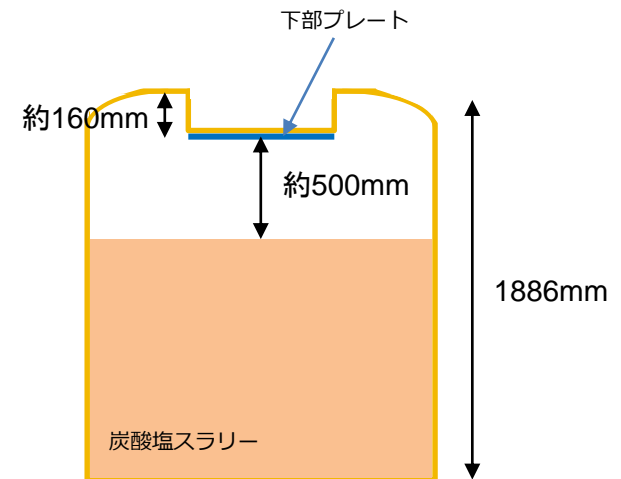
表：炭酸塩スラリーの温度測定結果

- 過去に、特に放射能濃度が高い17基のHICの内の1基に対して、水温測定を実施。
- 測定の結果は以下の通りであり、有意な温度上昇は認められていない。
- 従って、HIC内の炭酸塩スラリーは現保管方法で除熱できていると判断している。

測定位置※	温度
500mm(水面付近)	13.2°C
1000mm	14.1°C
1500mm	14.0°C
底面付近	14.1°C

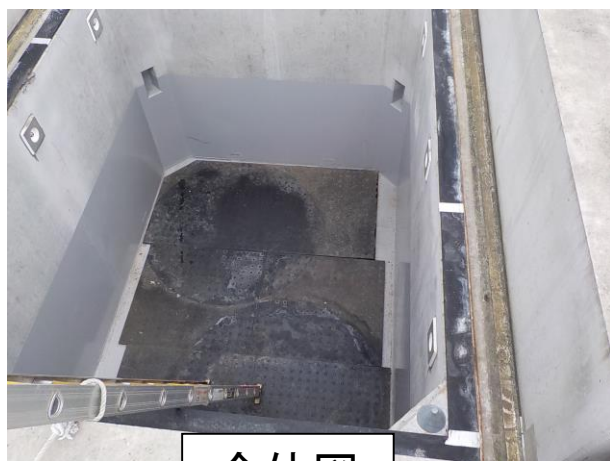
全体図

- 特に放射能濃度が高い17基のHICの内の1基を保管していたボックスカルバート内の防水塗装の健全性について、目視による塗布面の劣化状況確認および散水による壁面・床面の防水性能の確認を実施した。
- その結果、塗膜の劣化は確認されず、防水性も健在であった。（下図参照）
- 防水塗装はHIC 2 基の全量漏えいを想定した高さまで実施しており、万が一HICからの微小漏えいが発生しても漏えい物はボックスカルバート内に留まり、ボックスカルバート内で処理が可能である。

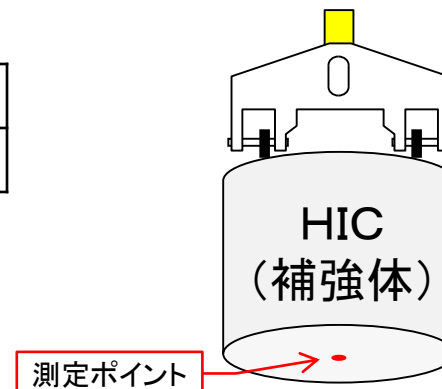
### 吊上げHICの底面温度測定結果

- スラリーを採取する際に沈殿槽の下部が固くなっている状況が確認されており、放射能濃度が高いと想定される沈殿槽下部の温度が上昇している恐れがあることから、特に放射能濃度が高いと想定されるHIC17基のうち1基を補強体ごと吊り上げ、放射温度計で補強体表面の底面温度測定を実施した。
  - 測定結果、底面温度は約28℃であった。
- 過去に実施したHIC温度評価結果（実施計画Ⅱ-2-16）より、補強体表面とHIC内表面の温度差は約1℃となることから、本測定に基づくHIC内表面の温度は約29℃と推定。
- HIC容器設計温度76.6℃> 推定温度約29℃であり、健全性に問題はないものとする。

測定位置	温度
補強体表面の底面	28.1℃
