H4-CA-203-R00

浜岡原子力発電所

敷地の地質・地質構造の補足説明

2021年3月11日

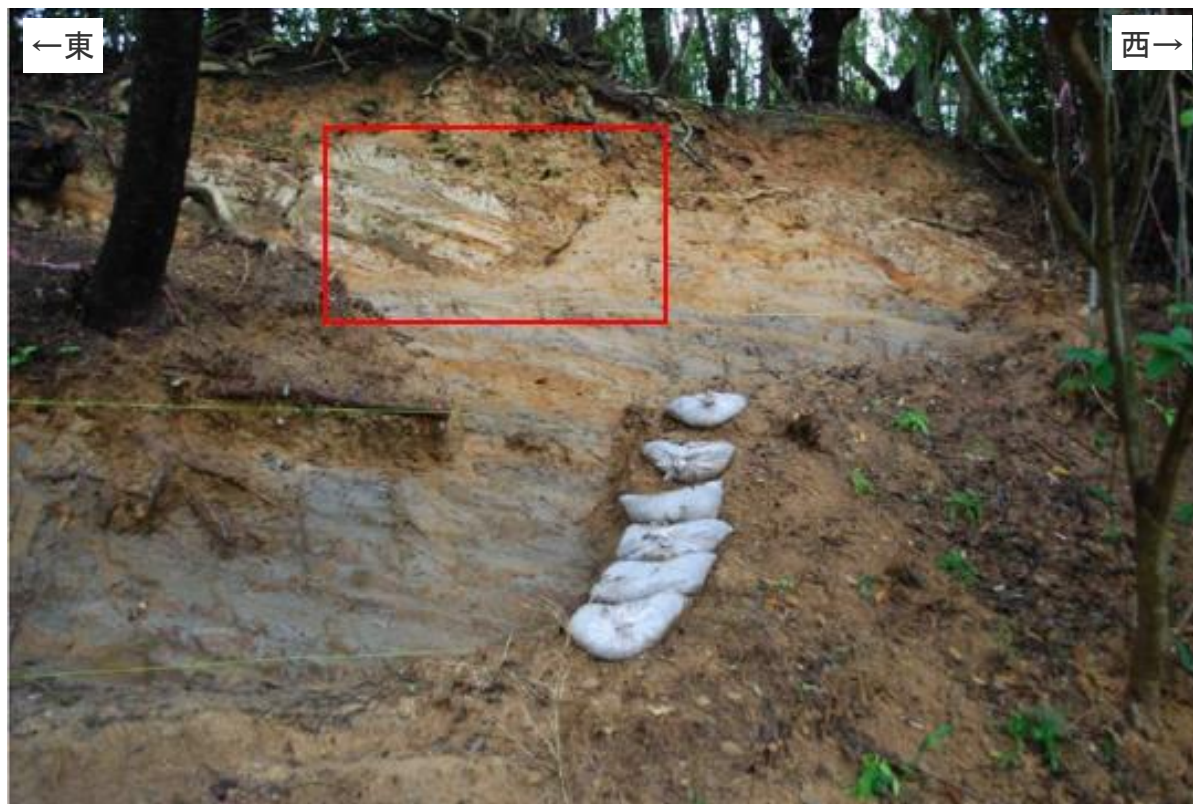
BF2地点における露頭観察の写真

- 当該断層については、別掲資料参照となっているため、特定できていないが、2月7日に行われた立石新潟大学名誉教授講演会において、BF2地点付近で市民団体が見つけたとする活断層が紹介されており、この断層を指摘しているものと思われる。
- 当社は、当該断層付近において、表土をはぎとり露頭観察を実施しており、その結果、はぎとり範囲にはH断層系と同じ特徴（※）を持つ断層は確認されなかった。同露頭において、小断層が確認されたが、この小断層は、礫層（笠名礫層（MIS5c）相当）基底面に変位を与えていないことを確認している。なお、市民団体が断層と指摘する位置の相良層中の泥岩にはへき開が発達するものの、地層は連続しており、断層は確認されなかった。
※周辺母岩に流動的な変形構造を伴う、2条の断層面を伴う等。

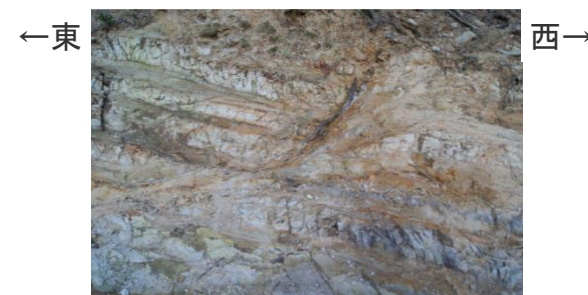
左写真赤枠部の拡大写真

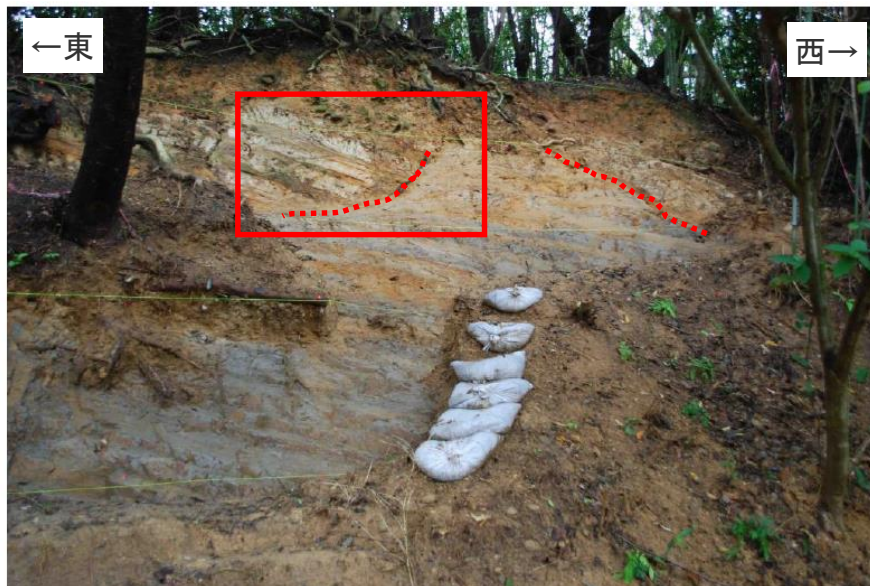
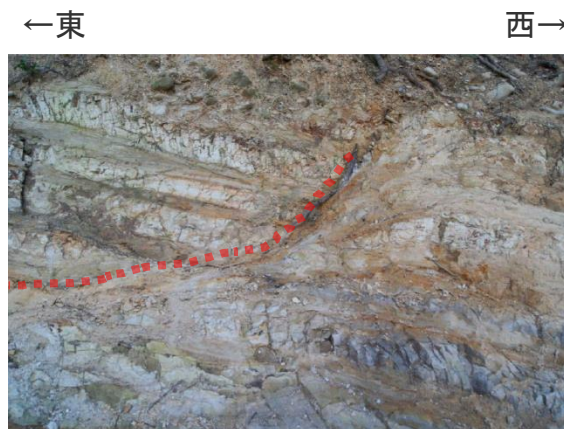
BF2地点におけるはぎとり露頭観察結果 (2/2)

..... : はぎとり露頭観察より確認された小断層

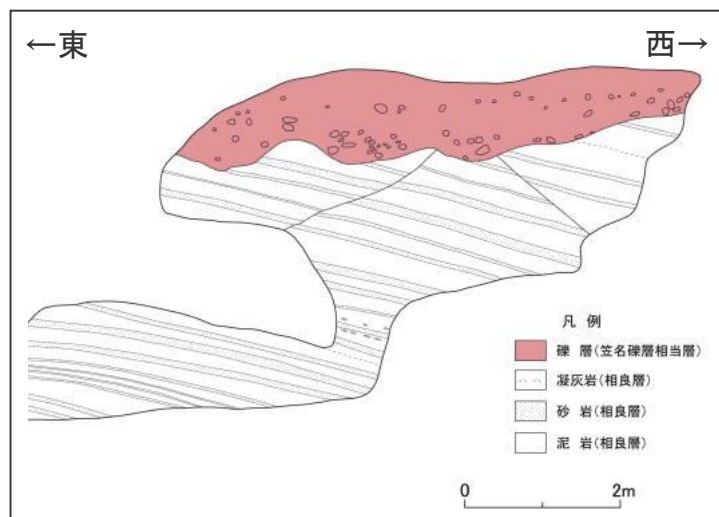
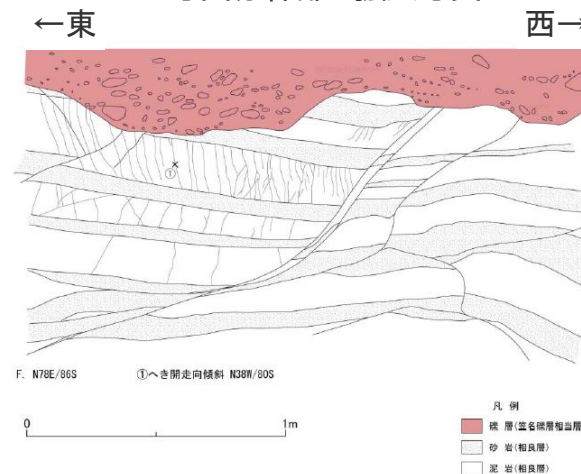
左写真赤枠部の拡大写真

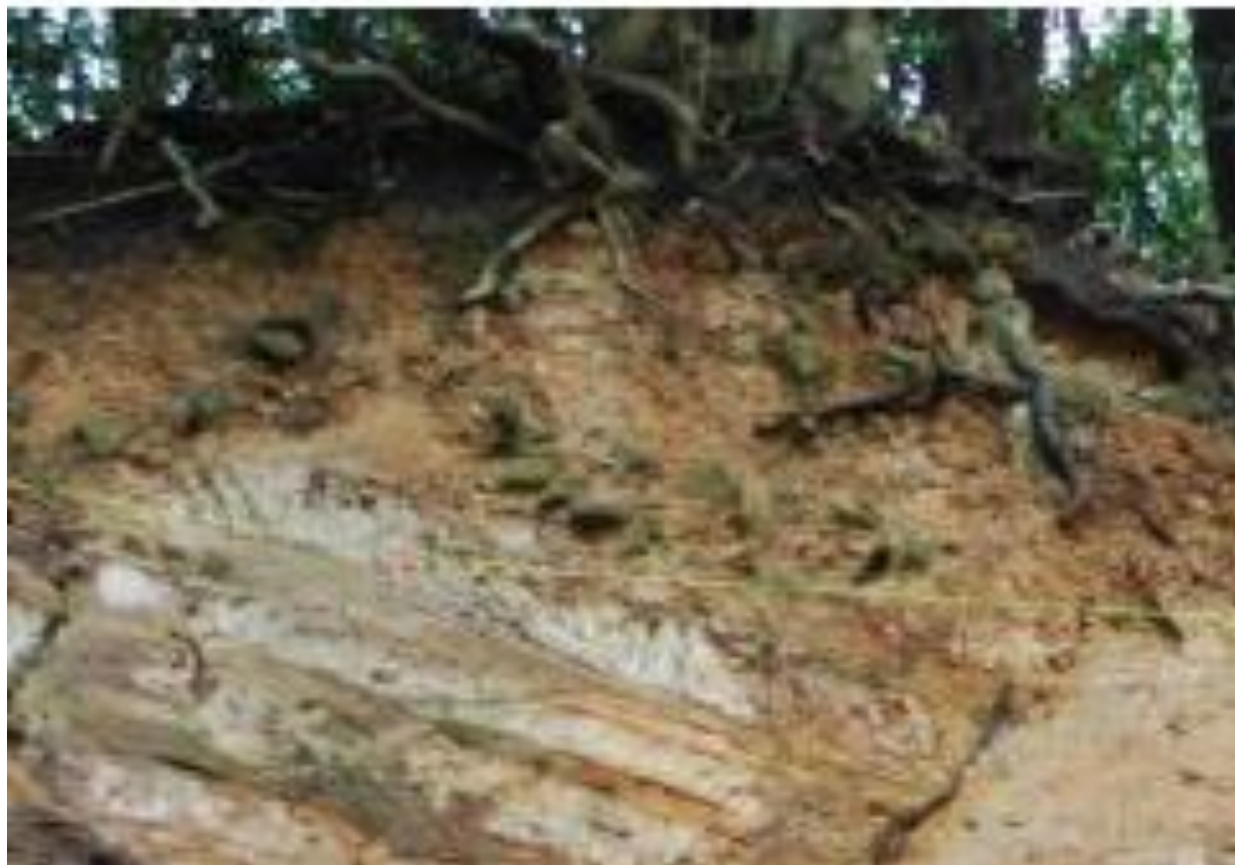
立石新潟大学名誉教授講演会（2021年2月7日）において紹介された市民団体が見つけたとする活断層

注) 市民団体が断層と指摘する位置と思われるBF2地点の写真

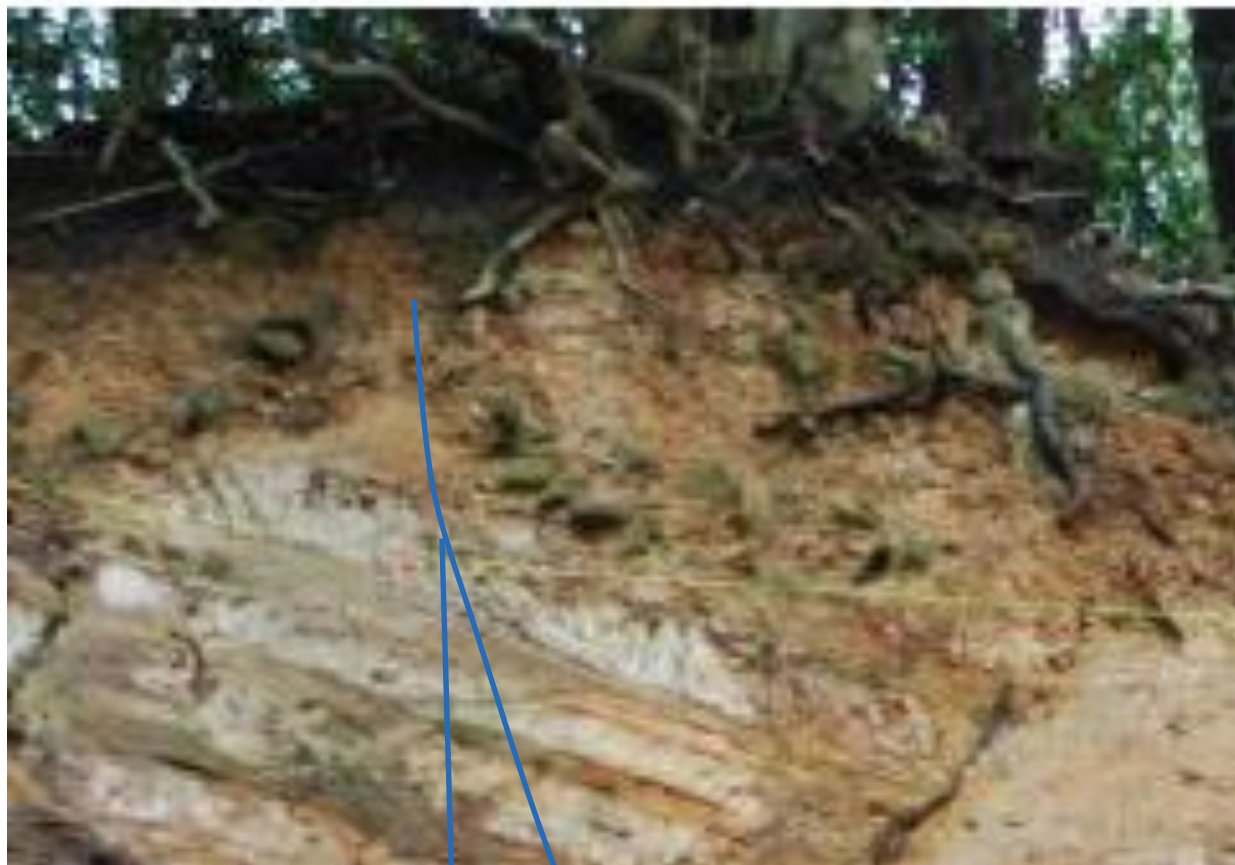
立石新潟大学名誉教授講演会（2021年2月7日）において紹介された市民団体が見つけたとする活断層

注) 当社が撮影したBF2地点の写真に、市民団体が指摘する断層位置を記載

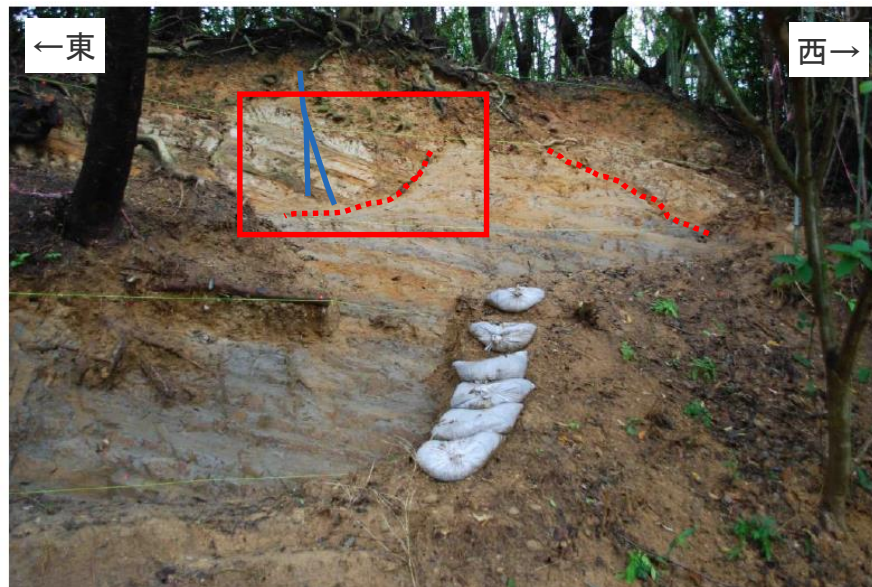
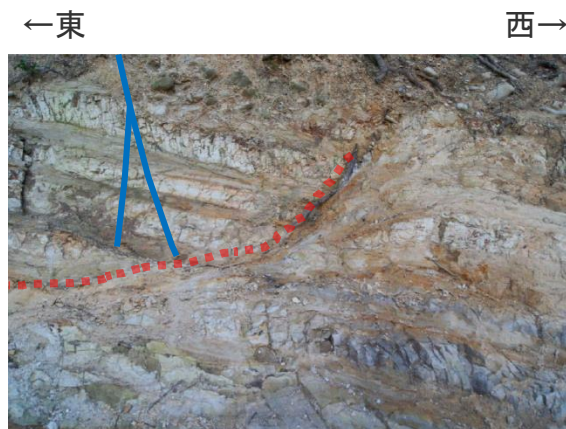
BF2地点におけるはぎとり露頭観察結果

- : はぎとり露頭観察より確認された小断層
- : 市民団体が断層と指摘する位置
